**ANALISIS KONTAMINASI AIR PADA OLI PELUMAS  
*SUPPORT BEARING SECONDARY AIR HEATER (SAH) UNIT*  
1A SERTA UPAYA PENANGANANNYA DI PLTU PAITON  
UNIT 1–2**

Nama : Muhammad Andrian Rivaldo  
Nomor induk : 24050754062  
Judul penelitian : Analisis Kontaminasi Air Pada Oli Pelumas *Support Bearing Secondary Air Heater* (SAH) Unit 1A Serta Upaya Penanganannya Di PLTU Paiton Unit 1-2  
Bagian : Pemeliharaan Mesin 1  
Periode pelaksanaan : 1 Juli – 31 Agustus 2026

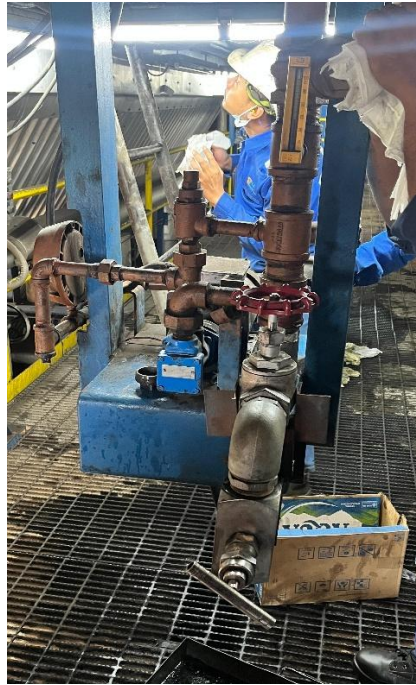
**Gambar 3.11** *Oil Drain Support Bearing*

*Oil drain* digunakan untuk mengeluarkan oli dari dalam *bearing housing* ketika dilakukan pemeriksaan atau pekerjaan pemeliharaan. Keberadaan *oil drain* juga memudahkan proses pengeluaran oli yang telah terkontaminasi dan pengisian kembali oli setelah pekerjaan selesai.

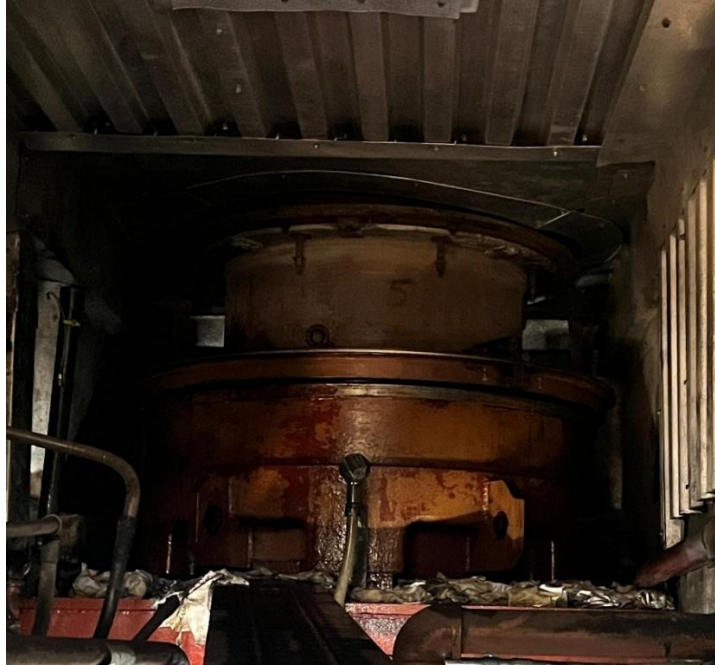
**Gambar 4.1** *Housing Support Bearing SAH 1A*  
(Sumber: Dokumentasi pengamatan)

Pada kegiatan pengamatan, *support bearing* menjadi bagian utama yang diperhatikan karena ditemukan permasalahan berupa **kontaminasi air pada oli pelumas**. Oleh karena itu, kondisi *bearing housing*, sealing, serta *oil drain* menjadi bagian yang relevan dalam pengamatan dan penelusuran permasalahan.

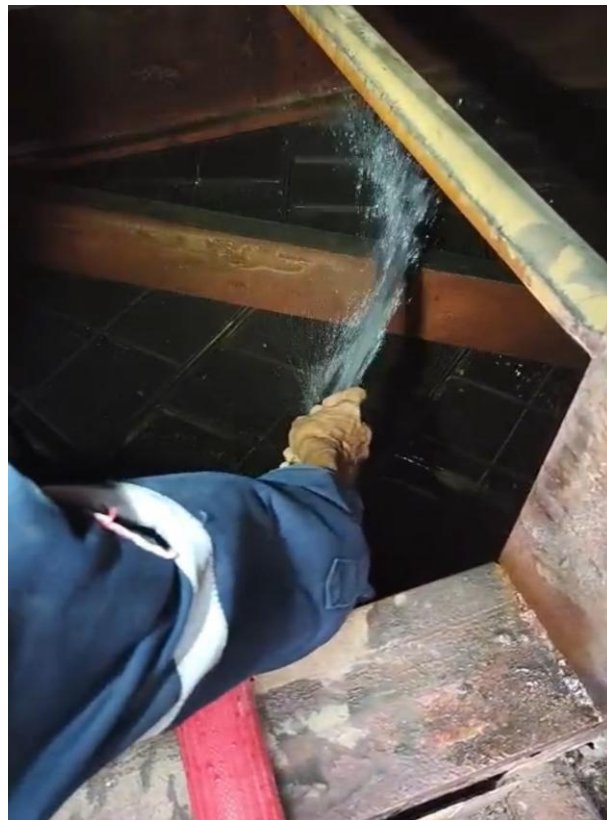
**Gambar 4.2** Kegiatan *Cleaning Rotor SAH* pada 25 Februari 2026  
(Sumber: Dokumentasi kegiatan)

Dengan demikian, kegiatan *cleaning* memiliki keterkaitan kronologis yang kuat dengan munculnya permasalahan, tetapi hubungan sebab-akibat tetap perlu dianalisis bersama kondisi peralatan dan kemungkinan sumber kontaminasi lainnya.

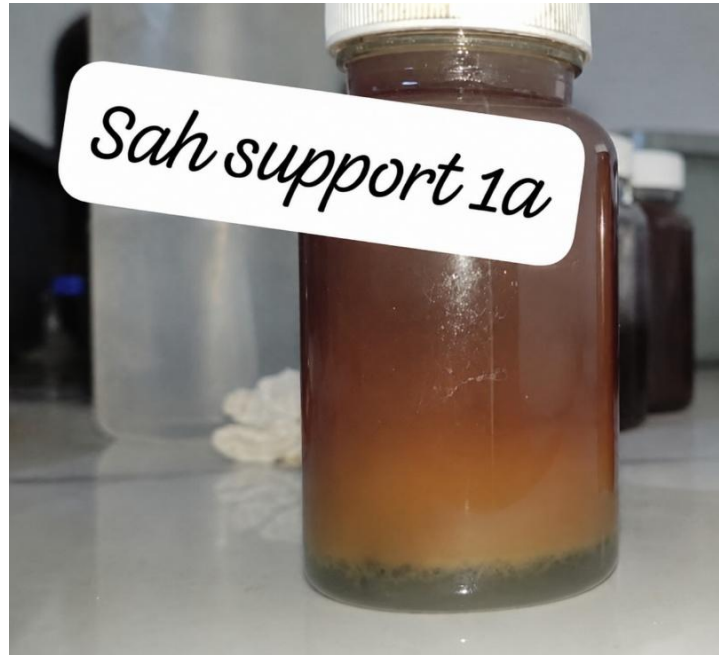
**Gambar 4.4** Kondisi Visual Oli Pelumas *Support Bearing* SAH 1A  
(Sumber: Dokumentasi pengamatan)

jumlah kontaminan secara kuantitatif. Oleh karena itu, dilakukan pemeriksaan *water content* untuk mengetahui kandungan air yang terdapat di dalam oli (ASTM International, 2025).

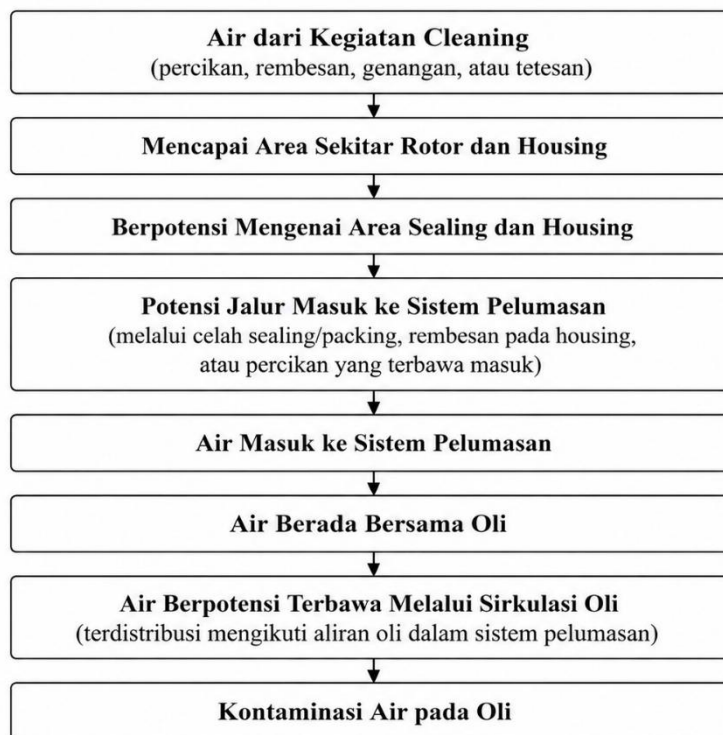
Temuan keluarnya air terlebih dahulu memberikan informasi tambahan mengenai kondisi fluida di dalam *bearing housing*. Hal tersebut menunjukkan bahwa pada saat *housing* dibuka terdapat air yang berada pada bagian rendah sistem dan terpisah dari sebagian oli. Dengan demikian, kontaminasi yang ditemukan tidak hanya berupa kandungan air yang terukur melalui pemeriksaan *water content*, tetapi juga terdapat air bebas yang telah terakumulasi secara fisik di dalam *housing*. Temuan ini memperkuat hasil pemeriksaan kuantitatif karena memberikan bukti langsung mengenai keberadaan air di dalam sistem pelumasan.

**Gambar 4.5** Mekanisme Kemungkinan Masuknya Air ke Sistem Pelumasan *Support Bearing SAH 1A*  
(Sumber: Diolah penulis)

Temuan tersebut merupakan **bukti bahwa air telah terakumulasi di bagian bawah sistem pelumasan**, tetapi belum dapat menentukan titik awal masuknya air secara pasti.

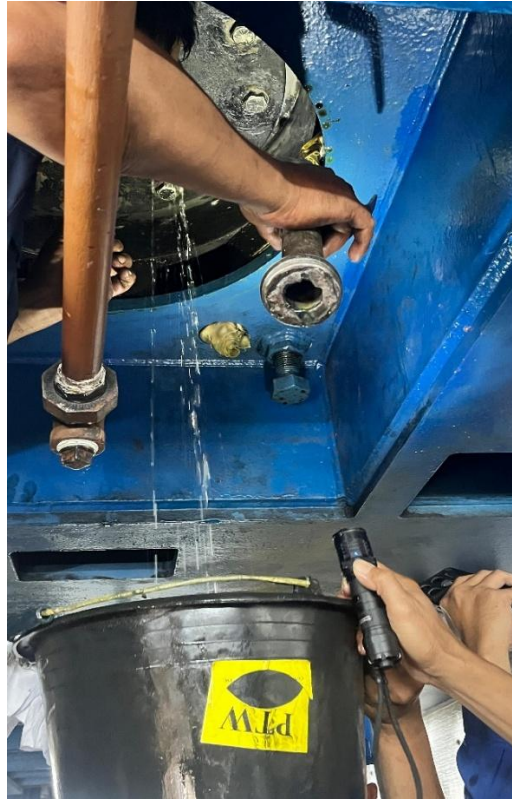
**Gambar 4.7** Kondisi Air yang Keluar dari Bagian Bawah *Bearing Housing* Saat Proses *Flushing*  
(Sumber: Dokumentasi kegiatan)

tersebut belum dapat menentukan kapan maupun jalur pertama masuknya air ke dalam *housing*.
