# **LAPORAN MAGANG**

*ANALISIS PENURUNAN NILAI RESISTANCE PADA MOTOR BOILER WATER  
CIRCULATION PUMP (BWCP) SEBAGAI DASAR PREVENTIVE MAINTENANCE DI PT.  
PLN NUSANTARA POWER PAITON UNIT 1 & 2*

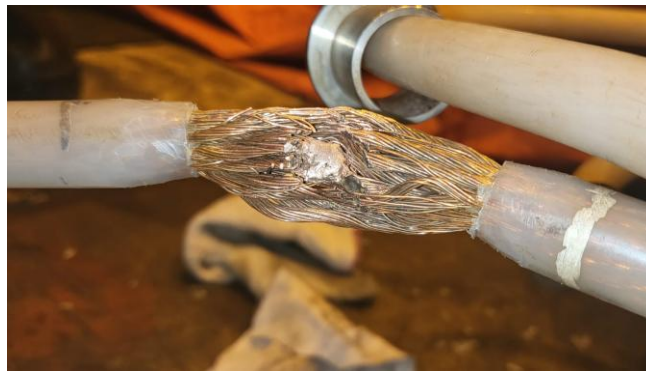
**Gambar 4.3 Kabel Lead Sobek**

Setelah dilakukan pemeriksaan awal pada motor BWCP ditemukan kondisi isolasi pada kabel *lead* yang mengalami sobek. Bagian tersebut kemudian dilakukan perbaikan dengan cara penyambungan dan reisolasi. Pekerjaan dilakukan secara bertahap mulai dari menyiapkan material, menyiapkan bagian kabel yang akan disambung, melakukan penyambungan, kemudian memberikan kembali lapisan isolasi pada bagian sambungan.

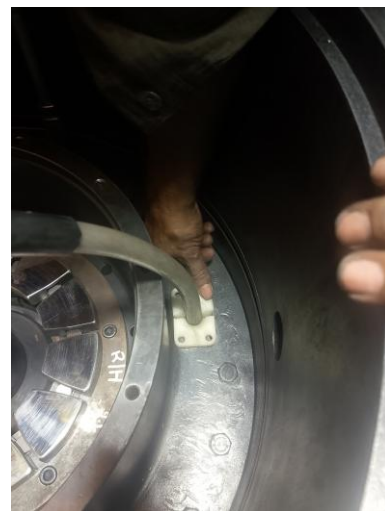
Penguncian lead kabel menggunakan  
split bushes (PVC) pada lubang  
outgoing pada cover bearing

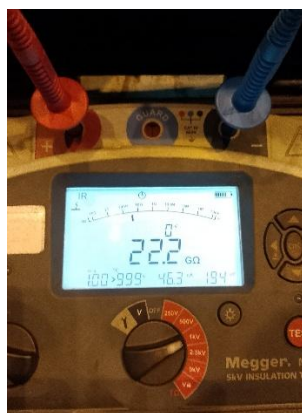
Gambar 4.4.2 Hasil Pengukuran Setelah Reisolasi

Setelah proses penyambungan dan reisolasi kabel *lead* selesai, dilakukan pengukuran IR kembali pada 15 Juli 2026. Hasil pengukuran menunjukkan nilai **22,2 G $\Omega$** .

Jika dibandingkan dengan hasil pengukuran awal yang hanya  $< 1 \text{ k}\Omega$ , terlihat perubahan nilai tahanan isolasi yang sangat besar setelah dilakukan pekerjaan reisolasi. Hasil ini menunjukkan adanya perbedaan kondisi isolasi sebelum dan setelah dilakukan perbaikan pada kabel *lead*.

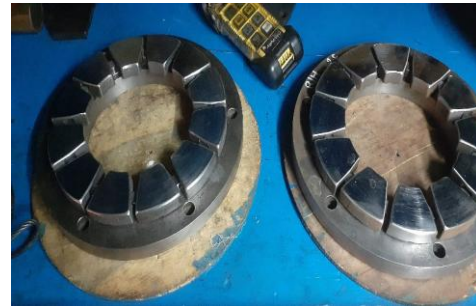
**Gambar 4.6. *Thrust Pad***

Pengukuran *thrust pad* dilakukan pada sisi RH dan LH. Pada sisi RH, hasil pengukuran berada pada kisaran 17,44–17,48 mm, sedangkan sisi LH berada pada kisaran 17,39–17,48 mm. Pengukuran dilakukan pada 12 titik dengan masing-masing titik memiliki empat posisi pengukuran.

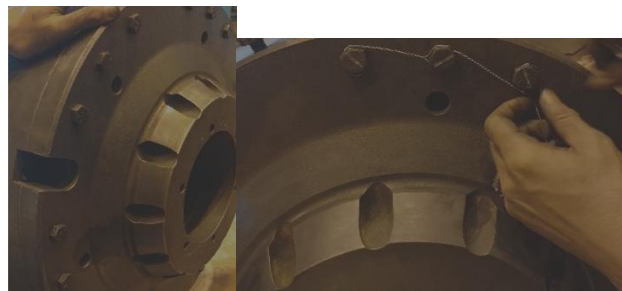
**Ga mbar 4.6.2. *Bearing Ring dan Journal Bearing Sisi P/End***

Pada hasil pengukuran, posisi 2–5 sebesar 0,395 mm sudah melebihi rentang standar, tetapi masih berada di bawah batas maksimum 0,48 mm. Kondisi ini perlu dicatat sebagai bahan pemantauan pada pemeliharaan berikutnya.

Pemeriksaan pada sisi P/End dilakukan pada tiga sisi pengukuran, yaitu sisi 1–4, 2–5, dan 3–6. Pengukuran dilakukan pada *bearing ring* dan *journal bearing* untuk mendapatkan nilai *clearance* pada masing-masing sisi.

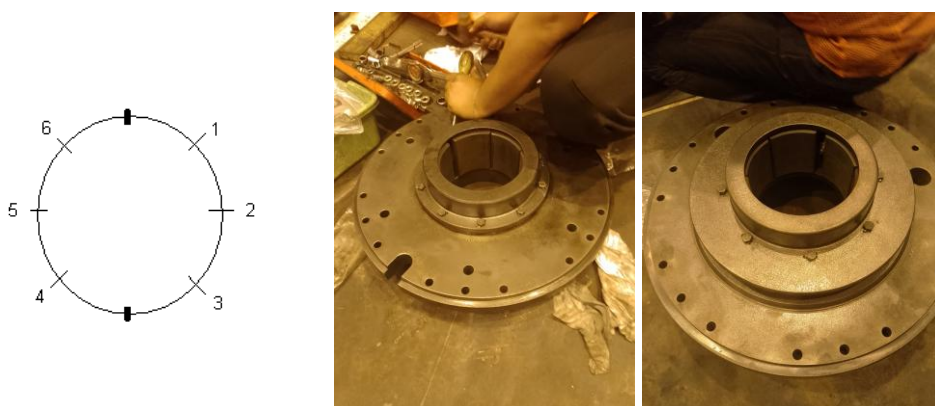
**Gambar 4.6.3. *Bearing Ring* dan *Journal Bearing* Sisi C/End**

Pemeriksaan pada sisi C/End dilakukan pada tiga sisi pengukuran, yaitu 1–4, 2–5, dan 3–6. Pengukuran dilakukan pada *bearing ring* dan *journal bearing*, kemudian selisih kedua hasil tersebut digunakan untuk mendapatkan nilai *clearance*.
