## ÜBERPRÜFUNG laut §128a BAUWERKSBUCH

Adresse: **1030, Kegelgasse 4**  
Auftraggeber: HV Dr. Noszek  
Datum: 29.08.2025

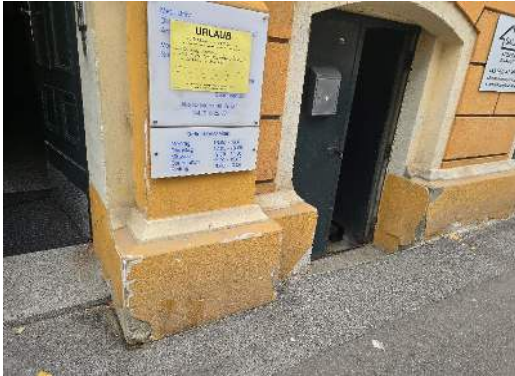
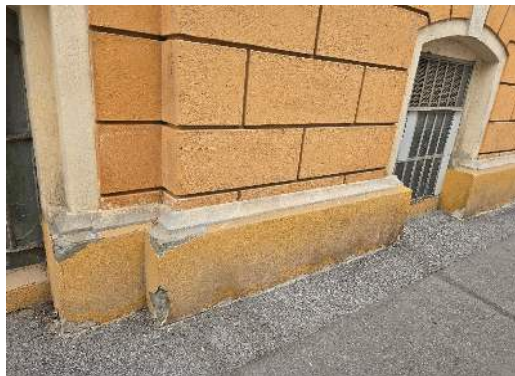
| Bauteil | Art des Mangels | geprüft | Mangel | vertiefte Überprüfung |
|---|---|---|---|---|
| <b>M 1.1.1.</b> | Straßenfassade Sockel | Verputz schadhaft | | Hinweis |

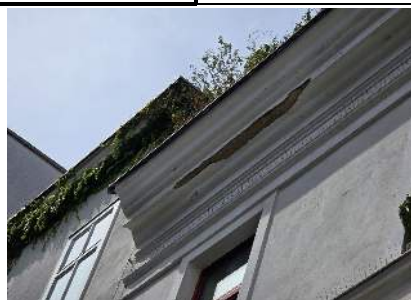
| Bauteil | Art des Mangels | geprüft | Mangel | vertiefte Überprüfung |
|---|---|---|---|---|
| <b>M 1.2.1.</b> | Hoffassade Gesimse | loser Putz | | dringend |

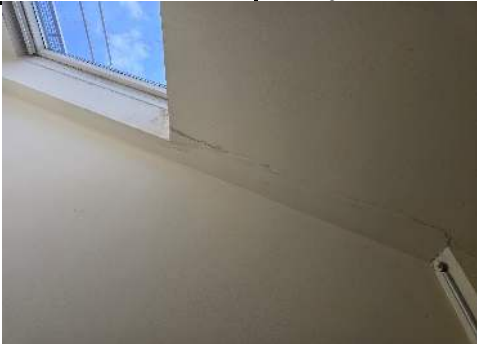
| Bauteil | Art des Mangels | geprüft | Mangel | vertiefte Überprüfung |
|---|---|---|---|---|
| M 2.1.1 | Dach Stiegenhaus | Wassereintritt bei Dachflächenfenster | | Hinweis |

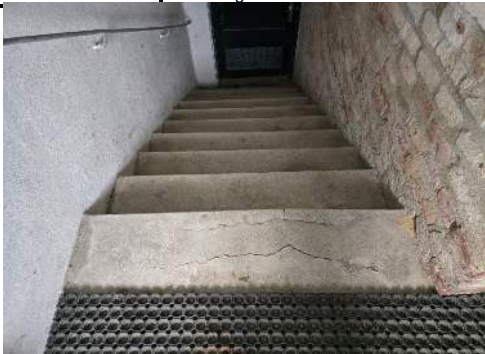
| M 3.2.1 | Kellerstiege | 1.Stufe gebrochen | | Hinweis |
