## ÜBERPRÜFUNG laut §128a BAUWERKSBUCH

Adresse: **1010 Wien, Landesgerichtstraße 6**  
Auftraggeber: HV Dr. Noszek Immobilien  
Datum: 31.10.2025

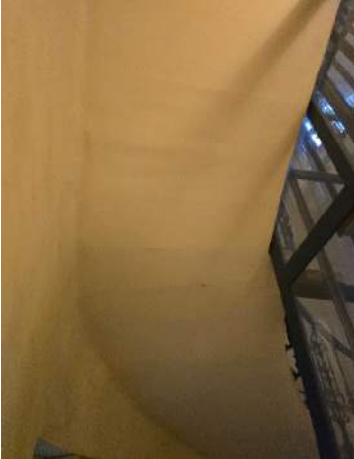
| M 3.2.1 | Stiegenhaus Treppenuntersichten | Risse zwischen den Stufen | | dringend |

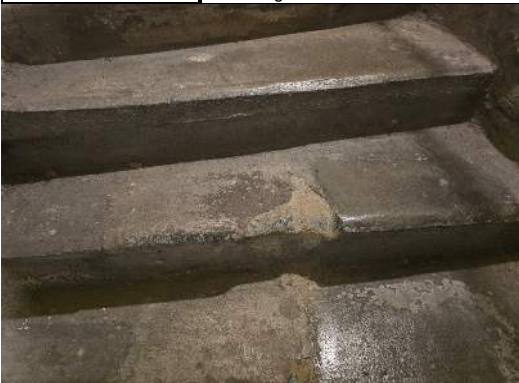
| M 3.2.2 | Kellerstiege | Stufen teilweise ausgebrochen | | Hinweis |

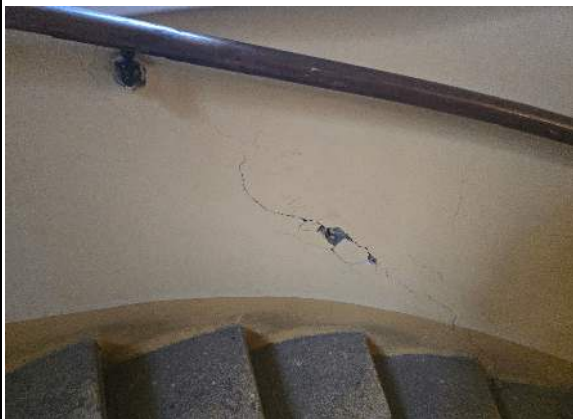
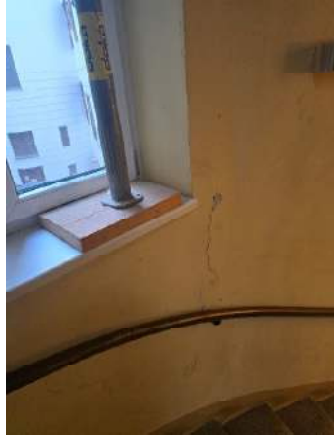
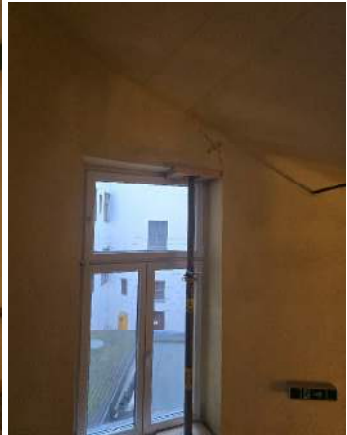
| Bauteil | Art des Mangels | geprüft | Mangel | vertiefte Überprüfung |
|---|---|---|---|---|
| <b>M 4.1.1</b> | Stiegenhauswände alle Geschosse | Setzungsrisse beim Fenster | | <b>dringend</b> |

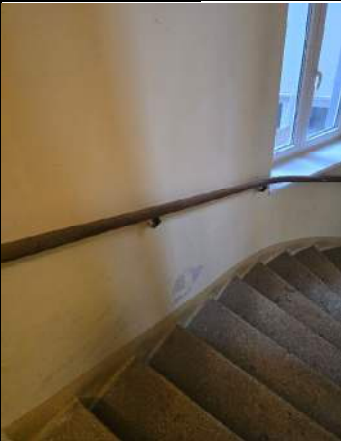
| Mängel ID | Lage | Beschreibung des Mangels | Frist |
|---|---|---|---|
| <b>M 4.1.2</b> | Stiegenhauswand zwischen 1. und 2 Stock | Wasserschaden | <b>dringend</b> |
