PROYECTO DE REACTIVACIÓN

FERROCARRIL GENERAL BARTOLOMÉ MITRE

### DESMALEZAMIENTO, EXPLORACIÓN Y RELEVAMIENTO PARCIAL DEL RAMAL GM7 ENTRE VAGUES Y CAPITÁN SARMIENTO

#### **Fase preliminar: inspección ocular, ingreso aleatorio a las secciones y relevamiento fotográfico preliminar.**

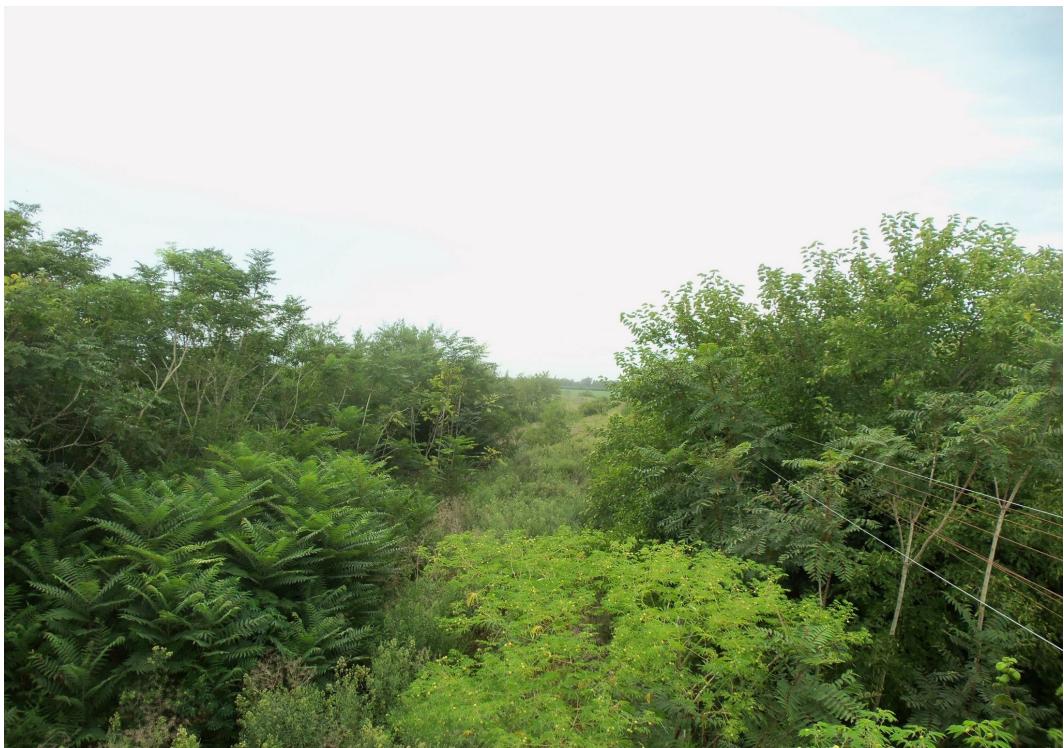
Coordenadas:  $34^{\circ} 17' 40.164'' S$ ,  $59^{\circ} 26' 57.1956'' O$ .

Foto 1: Vista aérea hacia la estación Vagues desde poste CTC.

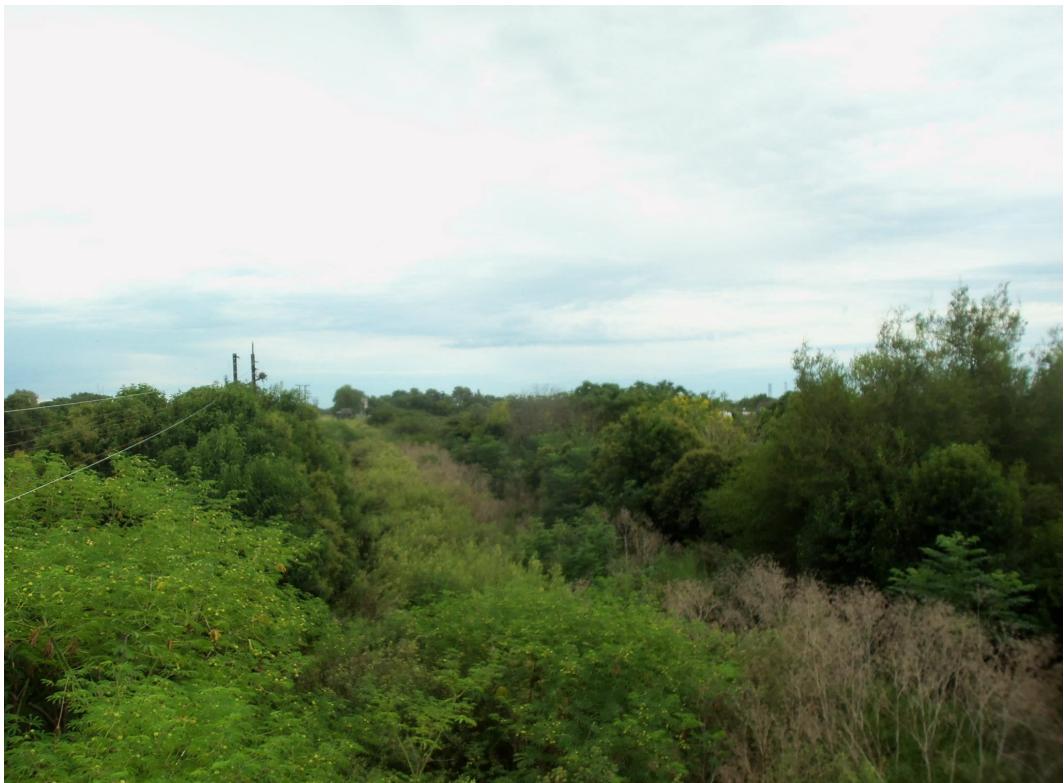
Coordenadas:  $34^{\circ} 17' 40.164'' S$ ,  $59^{\circ} 26' 57.1956'' O$ .

Foto 2: Vista aérea hacia la estación San Antonio de Areco desde poste CTC.

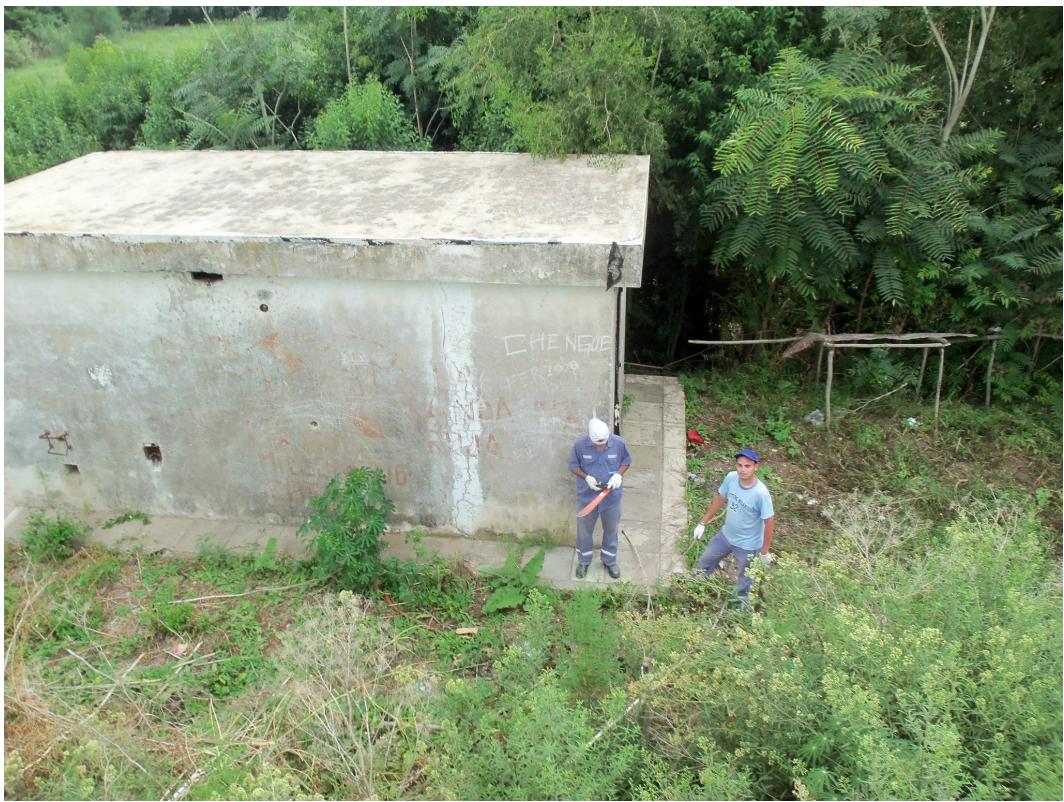
Coordenadas:  $34^{\circ} 15' 43.6566'' S$ ,  $59^{\circ} 28' 46.6248'' O$ .

Se ha detectado también que **todo el sistema de señalización CTC ha sido vandalizado**; quedando sólo los soportes del mismo. Se requiere una renovación total del cableado y de los artefactos, o bien el cambio a una nueva tecnología. **La operación actual provisoria debe realizarse mediante AUV** (Autorización de Uso de Vía) utilizando como soporte la comunicación radial entre estación y móvil.

Foto 3: Cabín CTC incendiado y en estado de abandono.

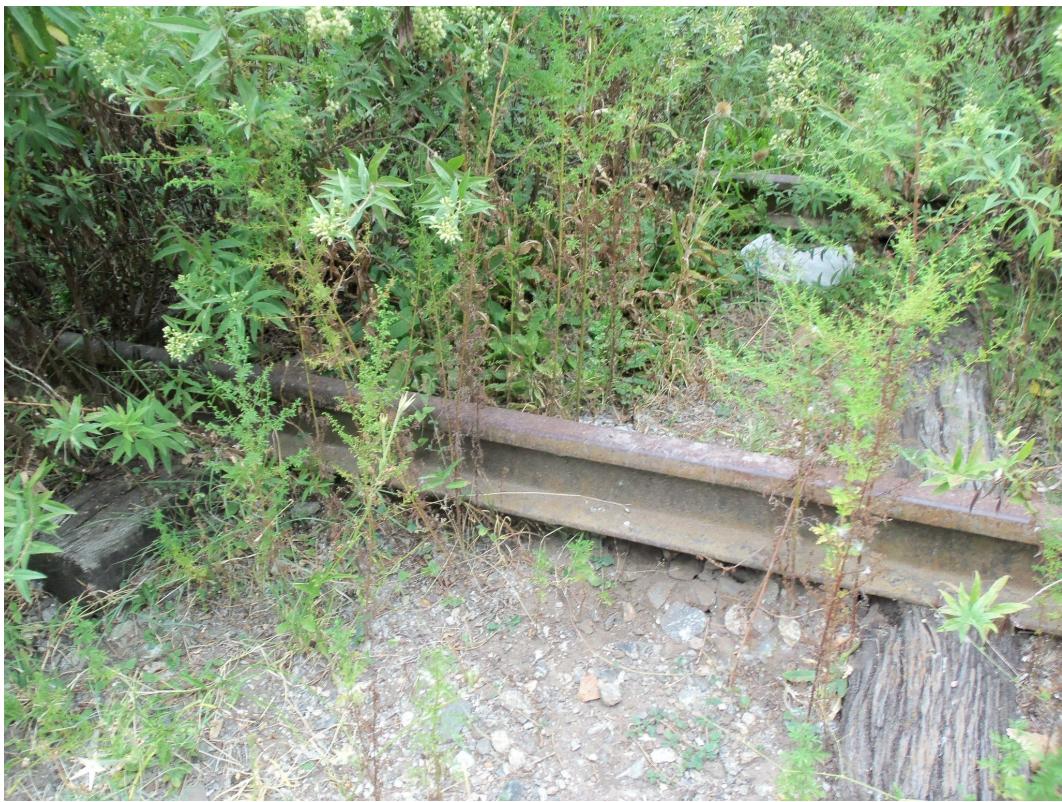
Coordenadas:  $34^{\circ} 15' 48.3264'' S$ ,  $59^{\circ} 28' 45.4476'' O$ .

Concluida la etapa preliminar de relevamiento a pie en la sección comprendida entre las estaciones Vagues y Capitán Sarmiento se ha establecido que la traza no presenta interrupciones de importancia y sólo hay dos situaciones que requieren intervención: un faltante de cinco durmientes sobre una obra de arte ubicada en las coordenadas 34° 15' 48.37" S, 59° 28' 45.40" O y una torcedura de rieles a la altura del puente sobre el río Areco, en 34° 14' 26.47" S, 59° 29' 56.99"O.

Foto 5: Faltante de durmientes sobre alcantarilla en inmediaciones de la estación San Antonio de Areco.

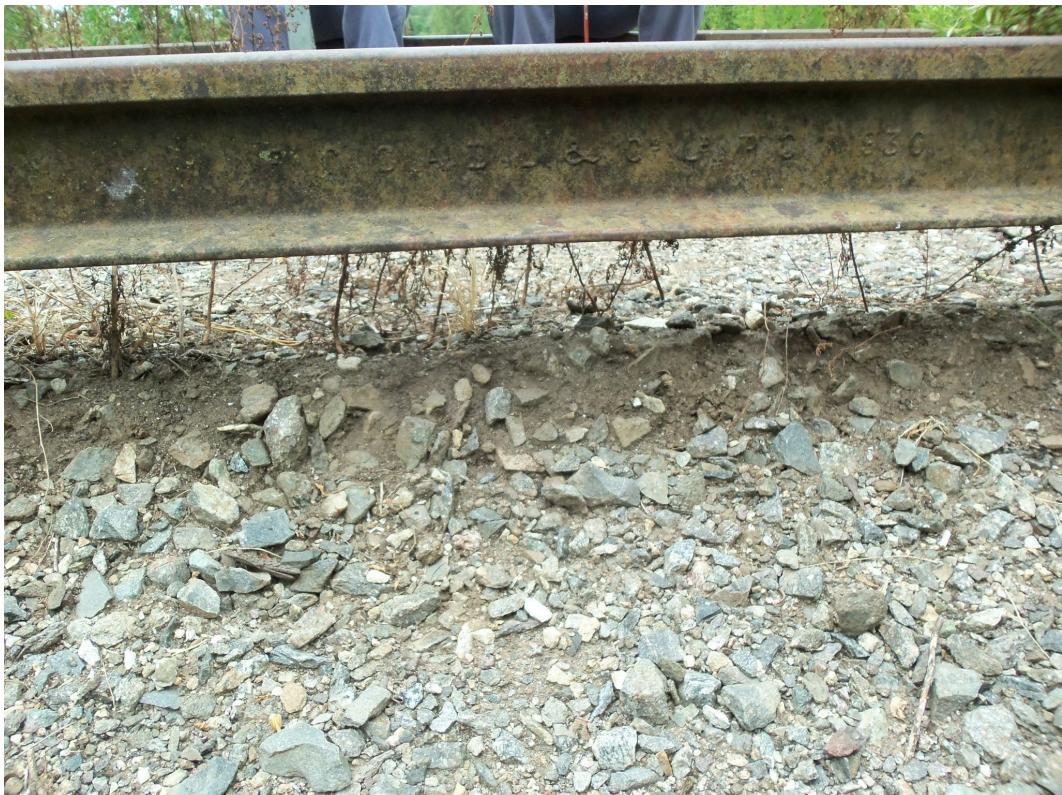
Coordenadas:  $34^{\circ} 15' 48.3264'' S$ ,  $59^{\circ} 28' 45.4476'' O$ .

Foto 6: Faltante de durmientes sobre alcantarilla en inmediaciones de la estación San Antonio de Areco.

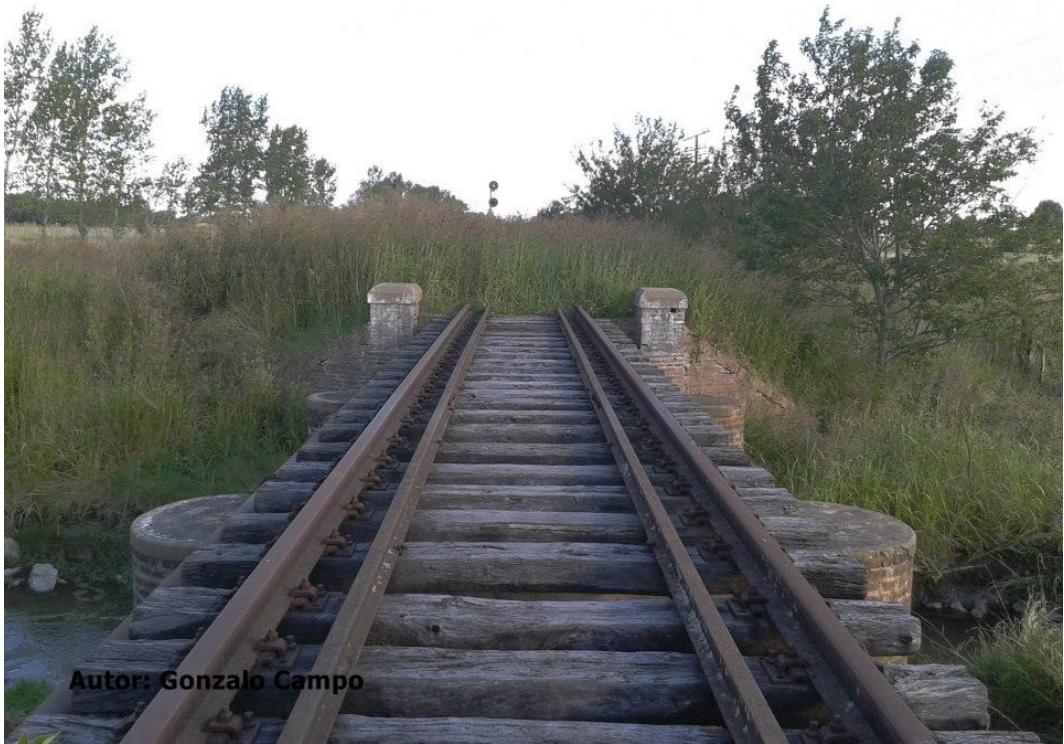
Coordenadas:  $34^{\circ} 17' 34.5624'' S$ ,  $59^{\circ} 27' 2.2242'' O$ .

Foto 7: Puente sobre el arroyo Vagues.

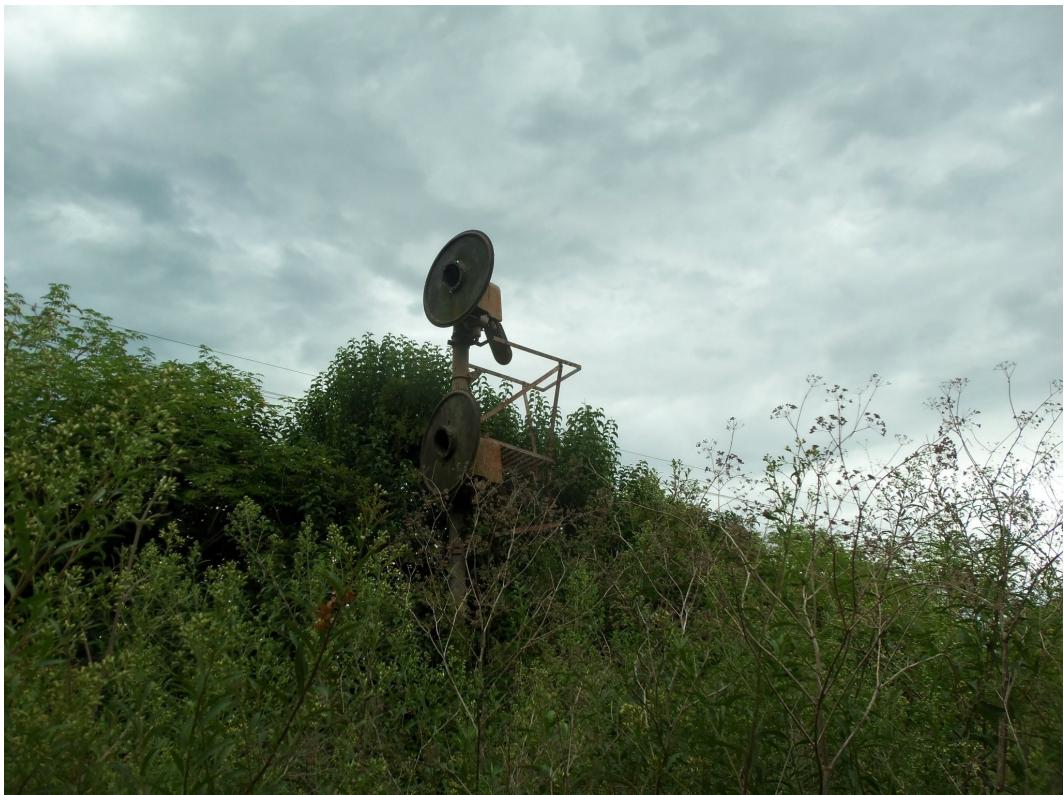
Coordenadas:  $34^{\circ} 17' 40.164'' S$ ,  $59^{\circ} 26' 57.1956'' O$ .

Foto 8: Semáforo CTC vandalizado.

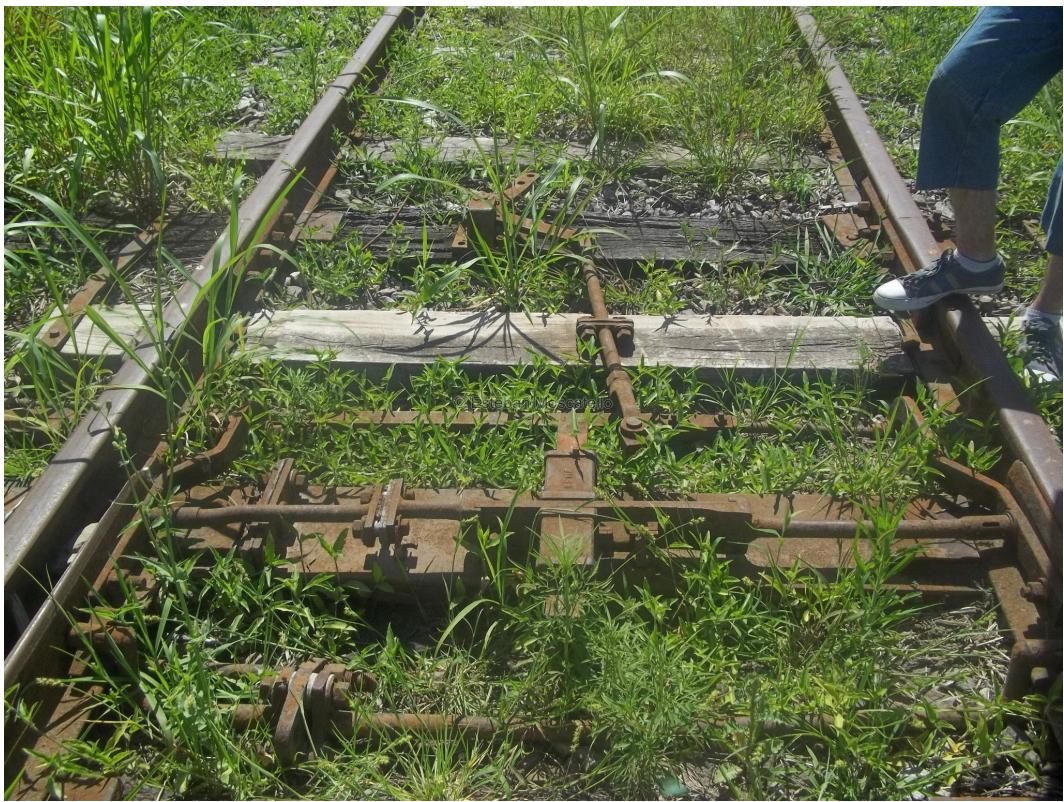
Coordenadas:  $34^{\circ} 12' 52.848'' S$ ,  $59^{\circ} 37' 47.28'' O$ .

Foto 9: Estado del mecanismo del cambio de vía principal a segunda, estación Duggan.

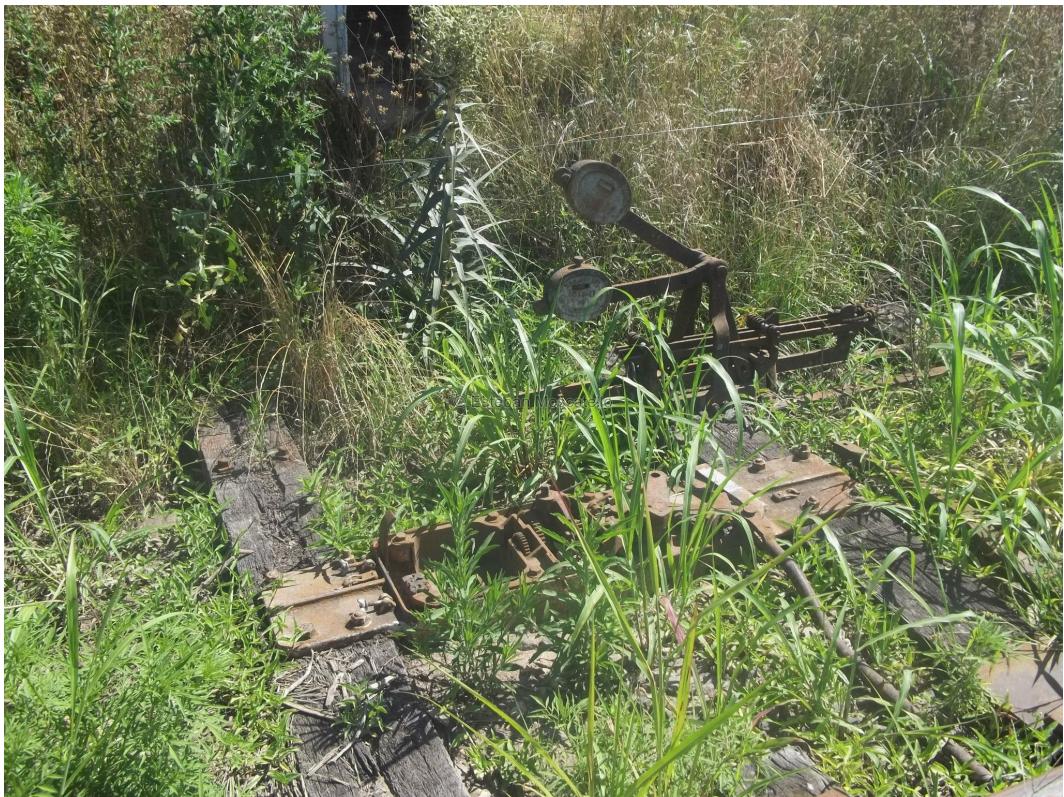
Coordenadas:  $34^{\circ} 12' 52.848'' S$ ,  $59^{\circ} 37' 47.28'' O$ .

Foto 10: Estado de la marmita del mismo cambio, estación Duggan.

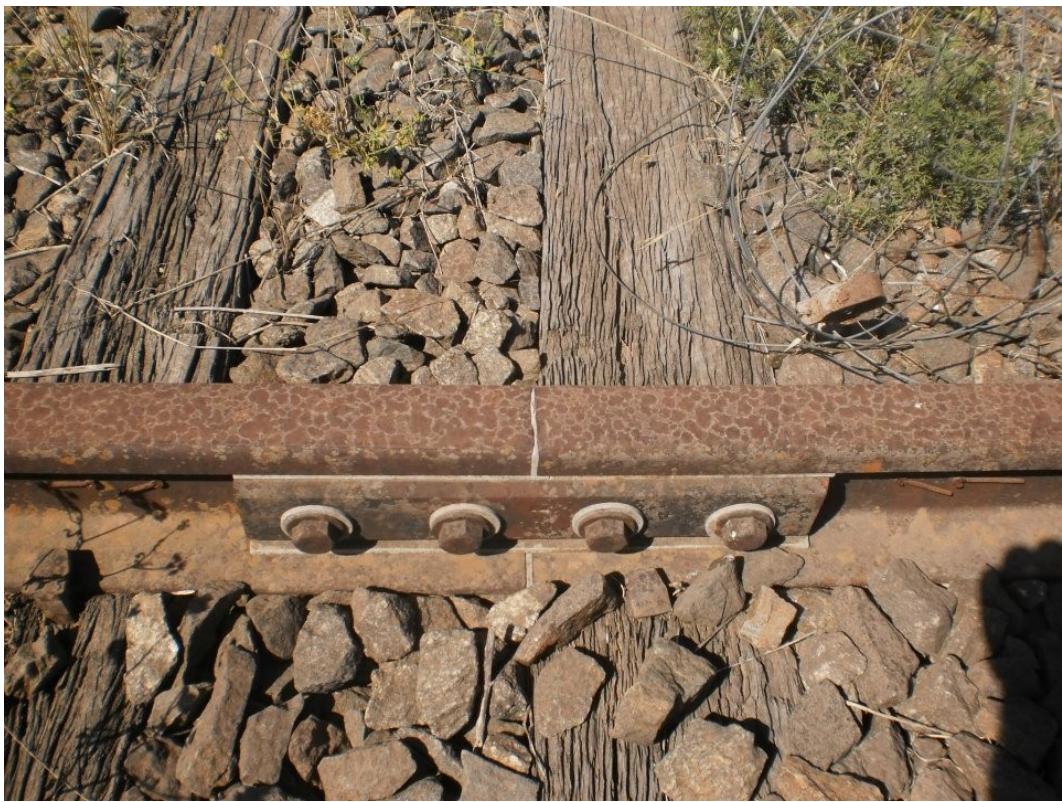
Coordenadas: 34° 18' 7.9914" S, 59° 26' 29.04" O.

Foto 11: Unión de rieles con eclisa de cuatro agujeros y junta elastomérica.  
Perfil B. S. Nótese la sujeción con clavos de vía.

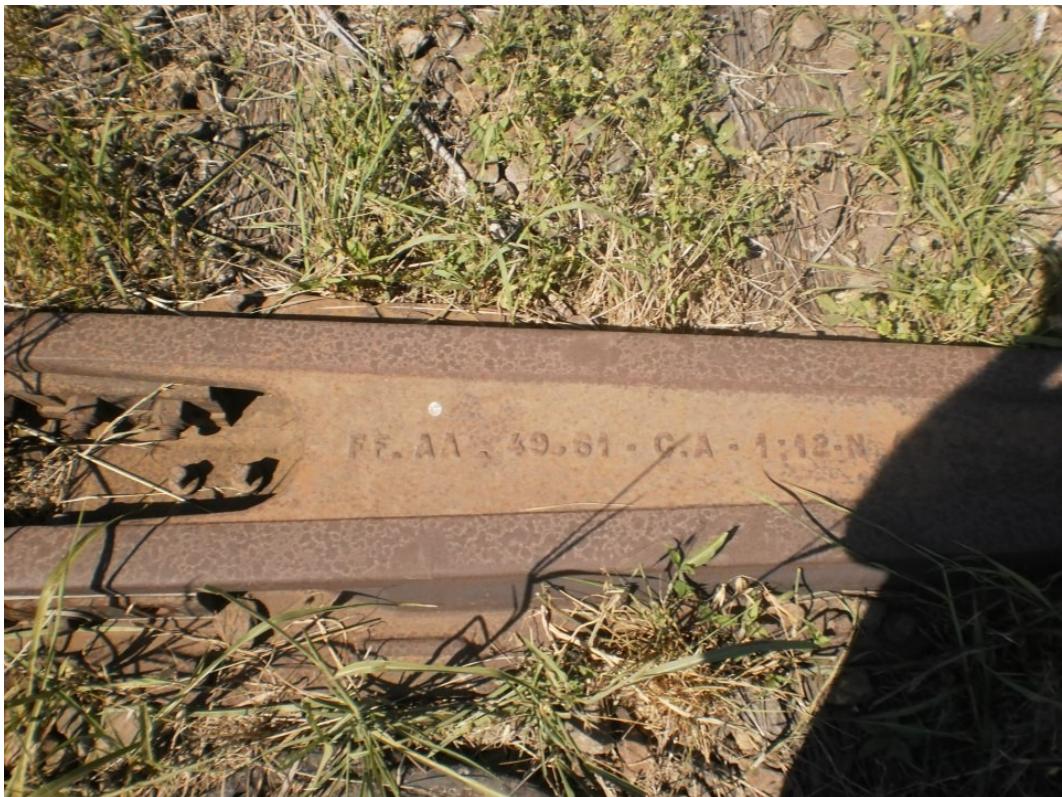
Coordenadas: 34° 18' 7.9914" S, 59° 26' 29.04" O.

Foto 12: Corazón del cambio de vía, renovación Ferrocarriles Argentinos. Perfil B. S.

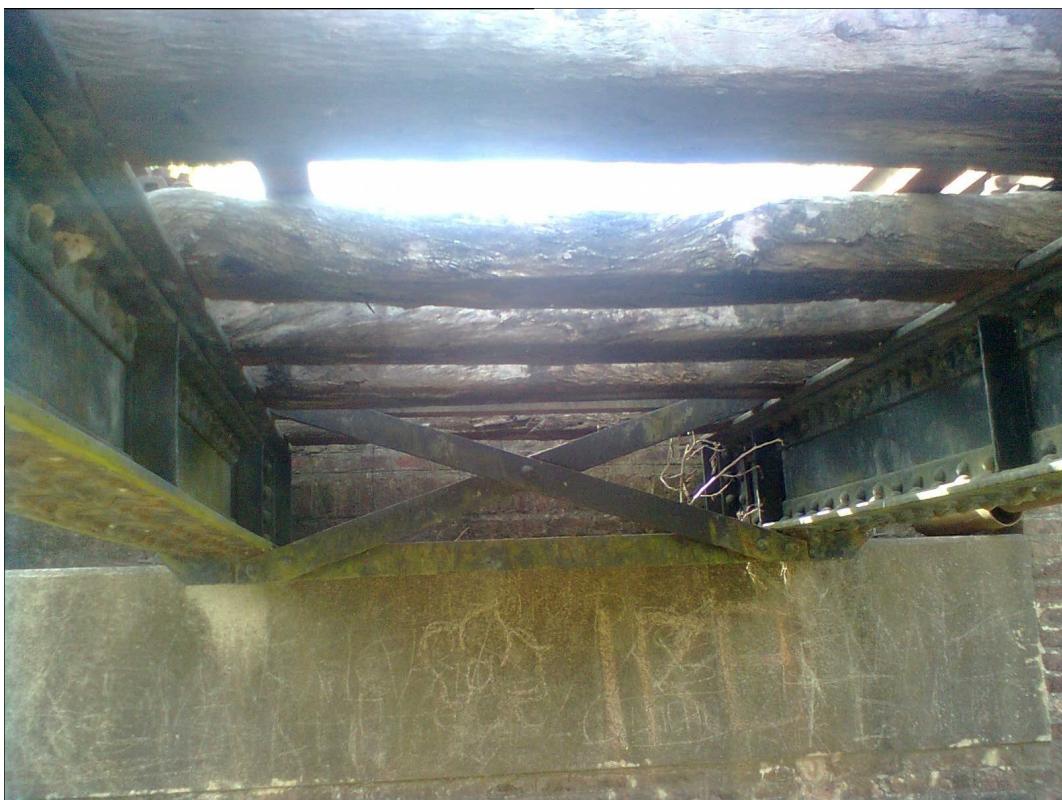
Coordenadas:  $34^{\circ} 17' 34.5624'' S$ ,  $59^{\circ} 27' 2.2242'' O$ .

Foto 13: Vista inferior del puente sobre el arroyo Vagues. Se requiere una renovación de durmientes.

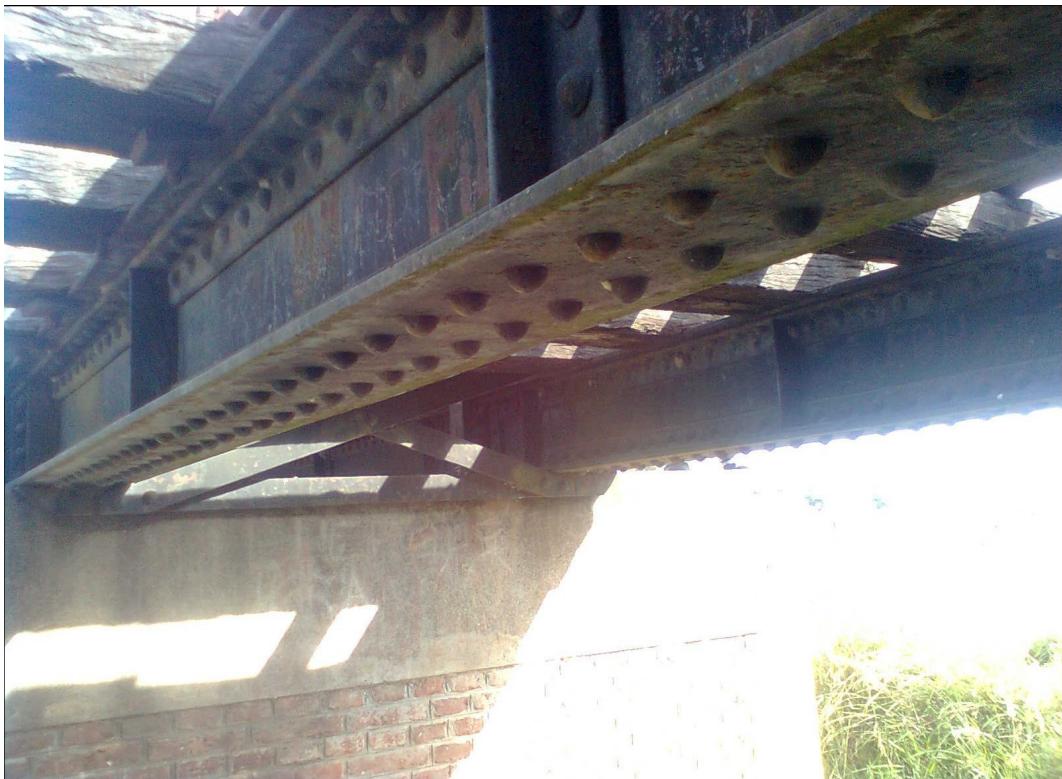
Coordenadas:  $34^{\circ} 17' 34.5624'' S$ ,  $59^{\circ} 27' 2.2242'' O$ .

Foto 14: Otra vista de la zona inferior del puente. Las vigas de acero están en buen estado, sólo requieren pintura.
