LAPORAN KONDISI DAN FUNGSI SISTEM DAERAH IRIGASI

PAKET :
PENYUSUNAN PENILAIAN KINERJA
PAI-IKSI (E-PAKSI) DAN AKNOP D.I. BOMBERAY

CV. RUANG KONSULTAN
Planning and Supervision

TAHUN ANGGARAN 2022

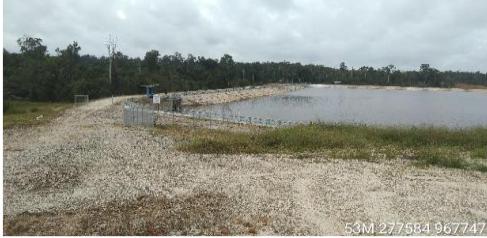
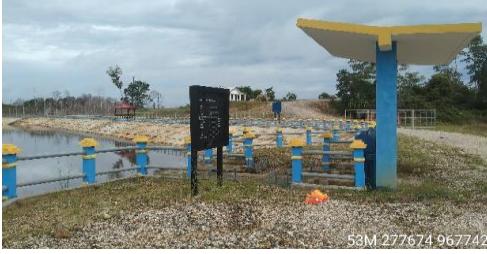
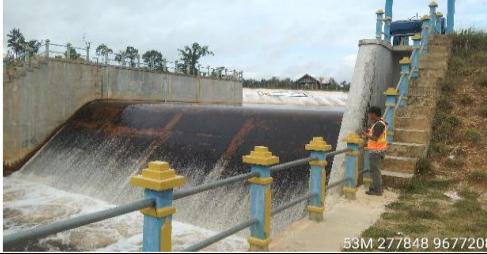
NO.	NAMA BANGUNAN	NOMENKLATUR	DOKUMENTASI	URAIAN KONDISI BANGUNAN		URAIAN UMUM KONDISI
				ITEM	KET	
1	Bendung Bomberay 1	BB.00

<ul style="list-style-type: none">- Konstruksi- Mercu- Talud Pengaman- Pintu Penguras- Pintu Intake- Lantai Bendung- Papan Operasi- Pagar Bendung- Kantor/Rumah Jaga	<p>Baik</p> <p>Baik</p> <p>Baik</p> <p>Baik</p> <p>Baik</p> <p>Baik</p> <p>Baik</p> <p>Baik</p> <p>Baik</p>	<ul style="list-style-type: none">- Bendung Selesai dibangun tahun 2021- Akses jalan masuk bendung- Bendung Belum difungsikan- Bangunan Bendung Sangat

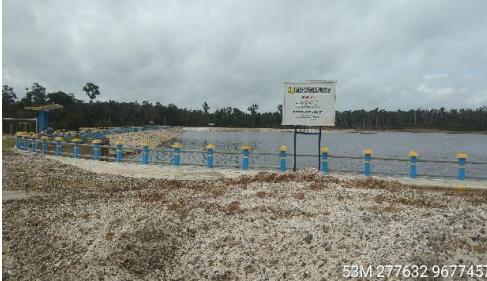
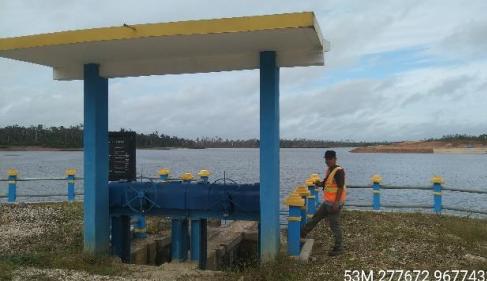
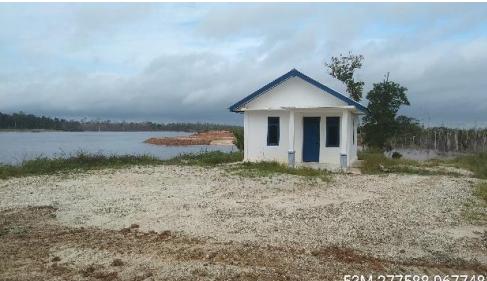
<ul style="list-style-type: none"> - Konstruksi - Mercu - Talud Pengaman - Pintu Penguras - Pintu Intake - Lantai Bendung - Papan Operasi - Pagar Bendung - Kantor/Rumah Jaga 	Baik Baik Baik Baik Baik Baik Baik Baik Baik	<ul style="list-style-type: none"> - Bendung Selesai dibangun tahun 2021 - Akses jalan masuk bendung - Bendung Belum difungsikan - Bangunan Bendung Sangat

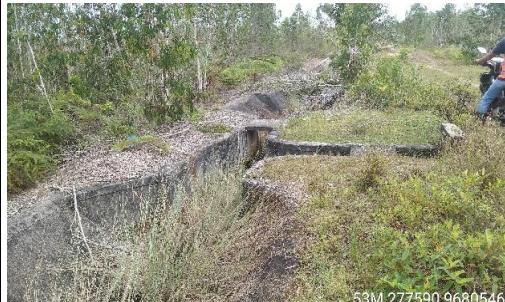
NO.	NAMA BANGUNAN	NOMENKLATUR	DOKUMENTASI	URAIAN KONDISI BANGUNAN		URAIAN UMUM KONDISI
				ITEM	KET	
4	Bangunan Sadap	BOs 1

53M 277590 9680546	<ul style="list-style-type: none"> - Konstruksi - Pintu Pengatur 	Baik Tidak ada	<ul style="list-style-type: none"> - Bangunan tidak terawat sehingga ditumbuhi rumput liar yang berpotensi merusak bangunan
5	Gorong-gorong	Os 1a

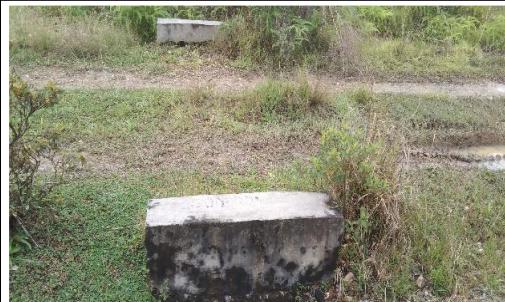
<ul style="list-style-type: none"> - Konstruksi - Saringan 	Baik Tidak ada	<ul style="list-style-type: none"> - Bangunan tidak terawat sehingga ditumbuhi rumput liar yang berpotensi merusak
6	Bangunan Terjun	Os 1b

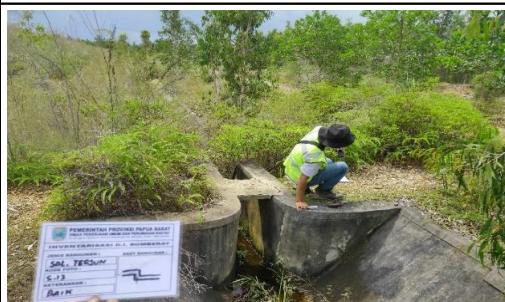
53M 277564 9680643	<ul style="list-style-type: none"> - Konstruksi 	Baik	<ul style="list-style-type: none"> - Bangunan tidak terawat sehingga ditumbuhi rumput liar yang berpotensi merusak bangunan

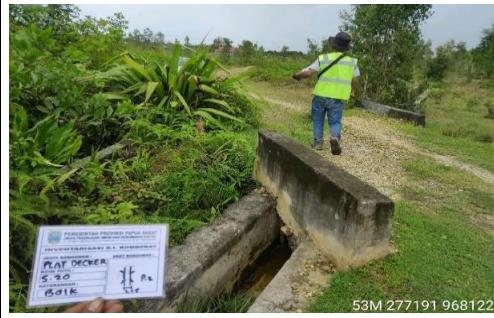
NO.	NAMA BANGUNAN	NOMENKLATUR	DOKUMENTASI	URAIAN KONDISI BANGUNAN		URAIAN UMUM KONDISI
				ITEM	KET	
7	Gorong-gorong	Os 1c

53M 277191 9681227	<ul style="list-style-type: none"> - Konstruksi - Saringan 	Baik Tidak ada	- Bangunan tidak terawat sehingga ditumbuhi rumput liar yang berpotensi merusak
8	Bangunan Sadap	BOs 2

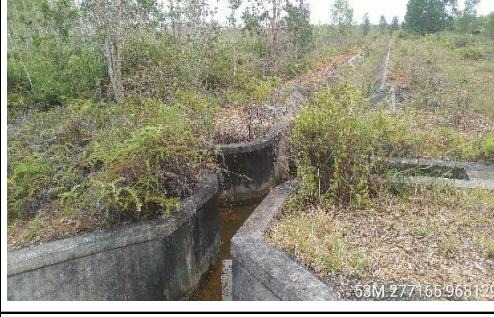
53M 277166 9681293	<ul style="list-style-type: none"> - Konstruksi - Pintu Pengatur 	Baik Tidak ada	- Bangunan tidak terawat sehingga ditumbuhi rumput liar yang berpotensi merusak bangunan
9	Gorong-gorong	Os 2a

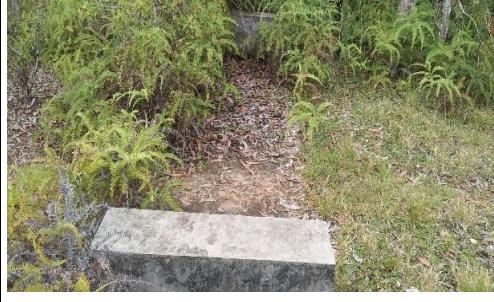
<ul style="list-style-type: none"> - Konstruksi - Saringan 	Baik Tidak ada	- Bangunan tidak terawat sehingga ditumbuhi rumput liar yang berpotensi merusak

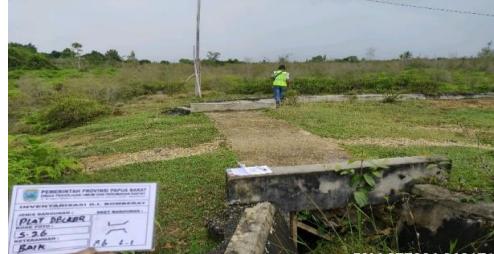
NO.	NAMA BANGUNAN	NOMENKLATUR	DOKUMENTASI	URAIAN KONDISI BANGUNAN		URAIAN UMUM KONDISI
				ITEM	KET	
10	Gorong-gorong	Os 2b

<ul style="list-style-type: none"> - Konstruksi - Saringan 	Baik Tidak ada	<ul style="list-style-type: none"> - Bangunan tidak terawat sehingga ditumbuhi rumput liar yang berpotensi merusak
11	Bangunan Sadap	BOs 3

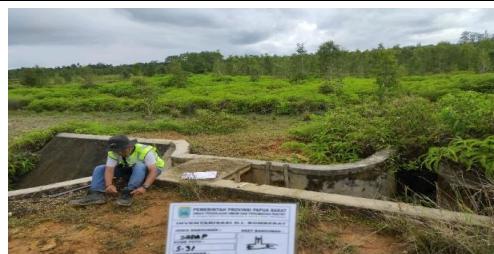
<ul style="list-style-type: none"> - Konstruksi - Pintu Pengatur 	Baik Tidak ada	<ul style="list-style-type: none"> - Bangunan tidak terawat sehingga ditumbuhi rumput liar yang berpotensi merusak bangunan

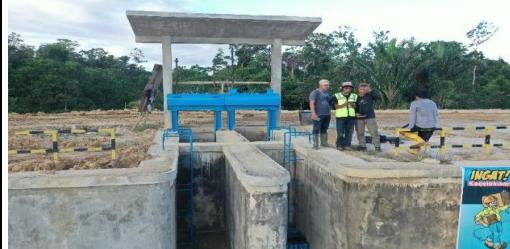
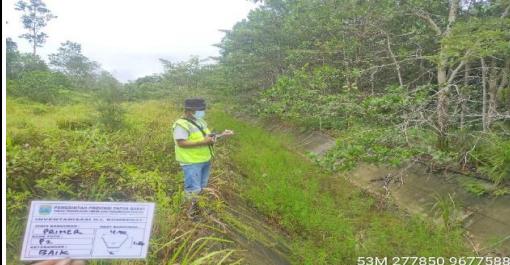
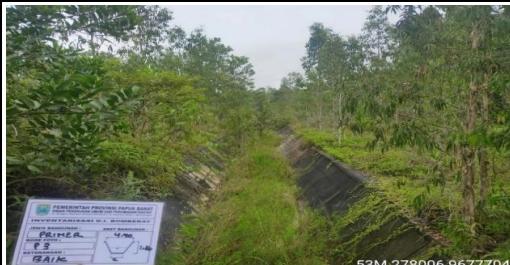
NO.	NAMA BANGUNAN	NOMENKLATUR	DOKUMENTASI	URAIAN KONDISI BANGUNAN		URAIAN UMUM KONDISI
				ITEM	KET	
1	Saluran Primer Bomberay Ruas 1	SP.B1

<ul style="list-style-type: none"> - Konstruksi 	Baik	<ul style="list-style-type: none"> - Saluran tidak terawat sehingga ditumbuhi rumput liar yang berpotensi merusak bangunan - Jalan Inspeksi Sudah tertutup oleh tumbuhan liar

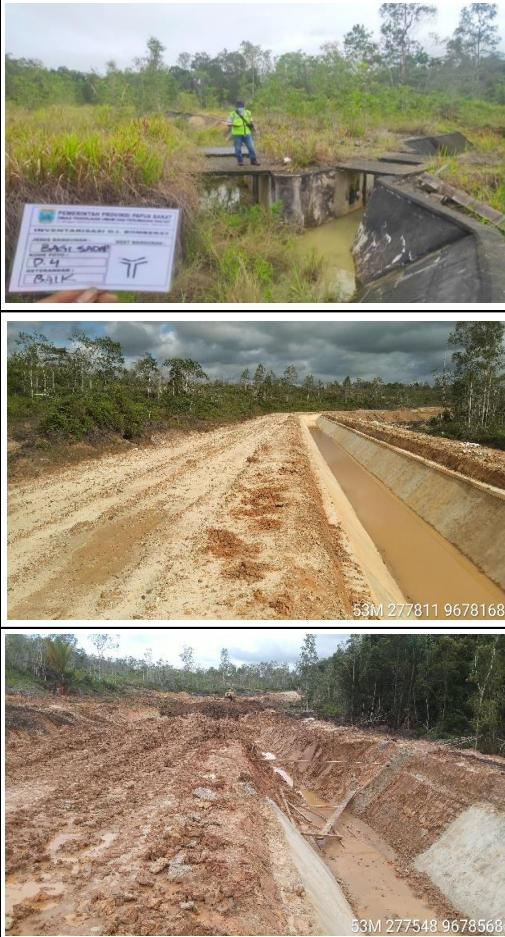
NO.	NAMA BANGUNAN	NOMENKLATUR	DOKUMENTASI	URAIAN KONDISI BANGUNAN		URAIAN UMUM KONDISI
				ITEM	KET	
2	Saluran Primer Bomberay Ruas 2	SP.B2

<ul style="list-style-type: none"> - Konstruksi 	Baik	<ul style="list-style-type: none"> - Saluran tidak terawat - Sementara Proses Pembangunan Saluran Primer - Sementara Proses Pembangunan Jalan Inspeksi

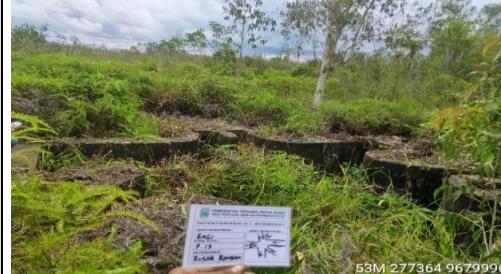
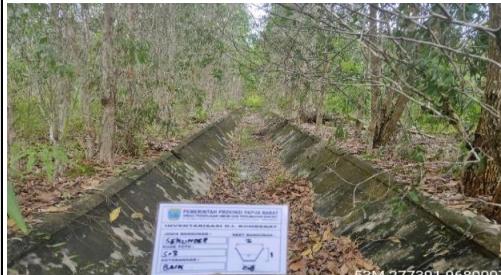
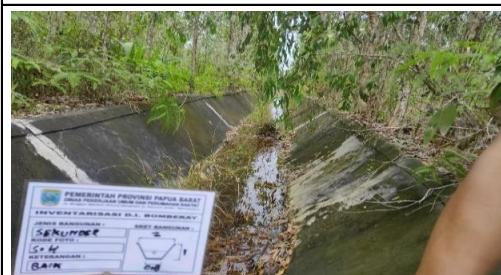
NO.	NAMA BANGUNAN	NOMENKLATUR	DOKUMENTASI	URAIAN KONDISI BANGUNAN		URAIAN UMUM KONDISI
				ITEM	KET	
1	Saluran Sekunder Sari Jaya Ruas 1	SS.Os1

<ul style="list-style-type: none"> - Konstruksi 	Baik	<ul style="list-style-type: none"> - Saluran tidak terawat sehingga ditumbuhi rumput laut yang berpotensi merusak bangunan - Jalan Inspeksi baik

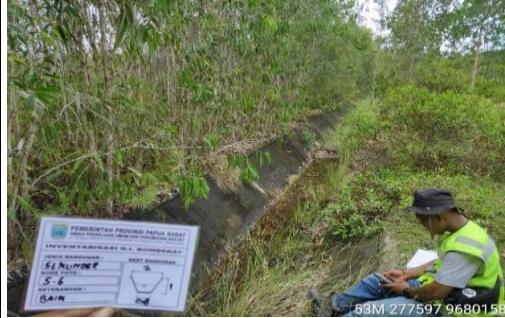
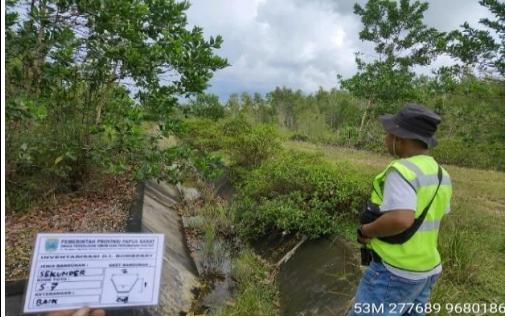
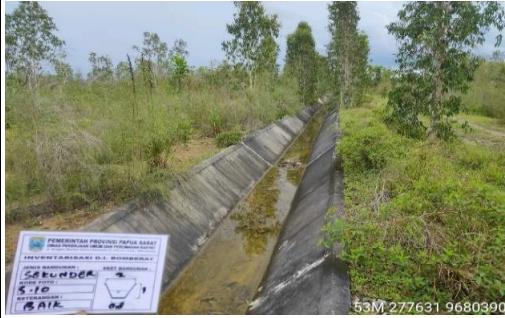
<ul style="list-style-type: none"> - Konstruksi 	Baik	<ul style="list-style-type: none"> - Saluran tidak terawat sehingga ditumbuhinya rumput laut yang berpotensi merusak bangunan - Jalan Inspeksi baik

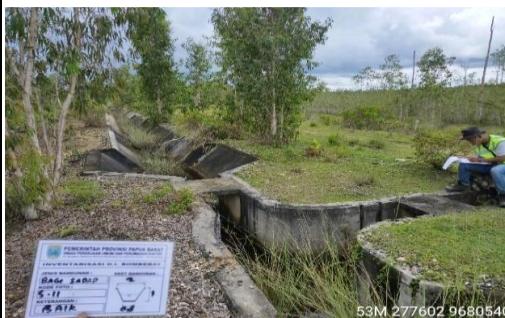
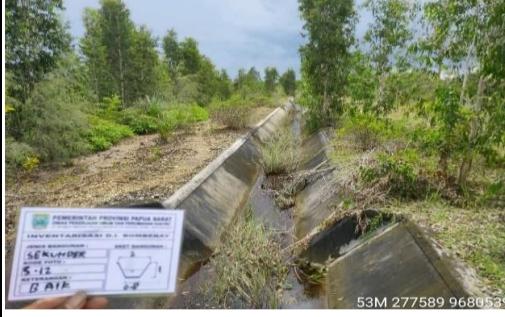
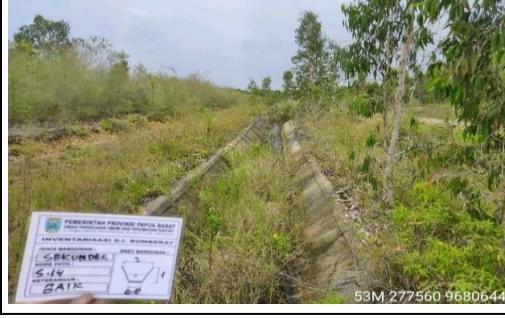
NO.	NAMA BANGUNAN	NOMENKLATUR	DOKUMENTASI	URAIAN KONDISI BANGUNAN		URAIAN UMUM KONDISI
				ITEM	KET	
2	Saluran Sekunder Onim Sari Ruas 2	SS.Os2

<ul style="list-style-type: none"> - Konstruksi 	Baik	<ul style="list-style-type: none"> - Saluran tidak terawat sehingga ditumbuhi rumput lalat yang berpotensi merusak bangunan - Jalan Inspeksi baik

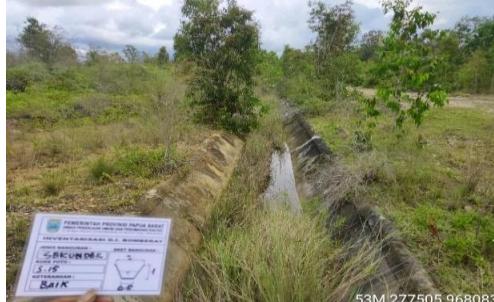
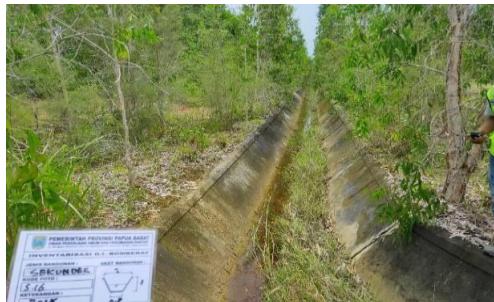
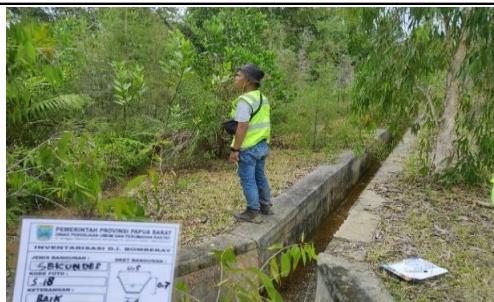
<ul style="list-style-type: none"> - Konstruksi 	Baik	<ul style="list-style-type: none"> - Saluran tidak terawat sehingga ditumbuhi rumput laut yang berpotensi merusak bangunan - Jalan Inspeksi baik

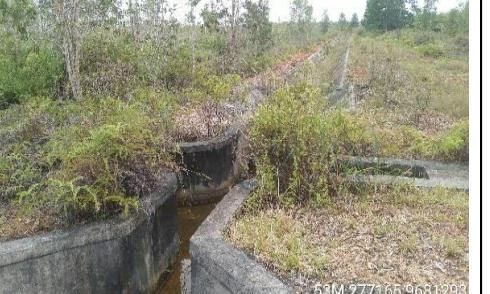
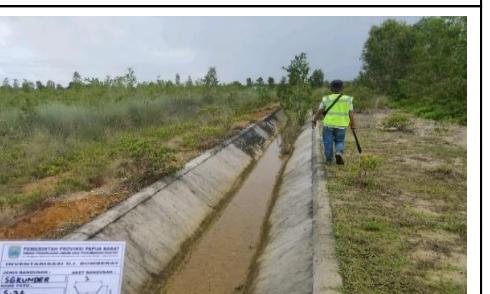
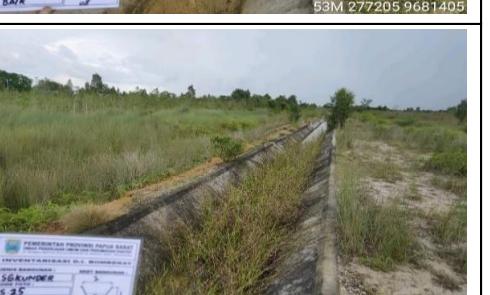
NO.	NAMA BANGUNAN	NOMENKLATUR	DOKUMENTASI	URAIAN KONDISI BANGUNAN		URAIAN UMUM KONDISI
				ITEM	KET	
3	Saluran Sekunder Onim Sari Ruas 3	SS.Os3

<ul style="list-style-type: none"> - Konstruksi 	Baik	<ul style="list-style-type: none"> - Saluran tidak terawat sehingga ditumbuhi rumput liar yang berpotensi merusak bangunan - Jalan Inspeksi kurang baik

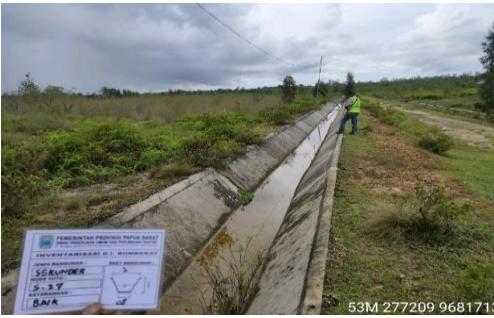
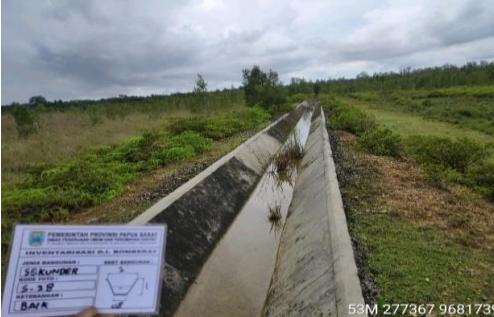
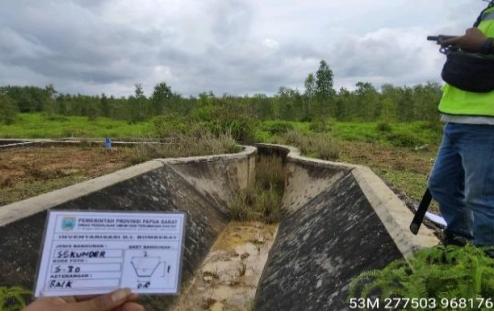
<ul style="list-style-type: none"> - Konstruksi 	<p>Baik</p>	<ul style="list-style-type: none"> - Saluran tidak terawat sehingga ditumbuhi rumput lalat yang berpotensi merusak bangunan - Jalan Inspeksi kurang baik

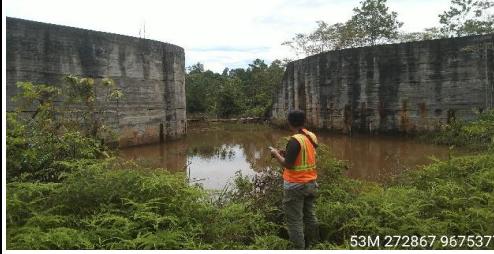
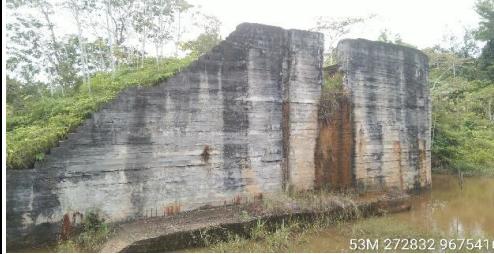
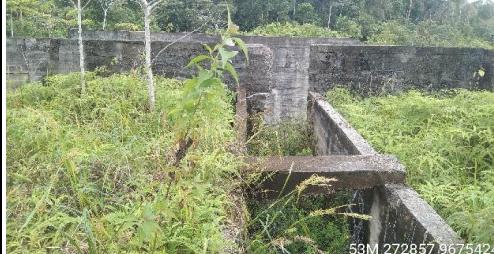
NO.	NAMA BANGUNAN	NOMENKLATUR	DOKUMENTASI	URAIAN KONDISI BANGUNAN		URAIAN UMUM KONDISI
				ITEM	KET	
2	Bendung Bomberay 2	BB.00

<ul style="list-style-type: none"> - Konstruksi - Mercu - Talud Pengaman - Pintu Penguras - Pintu Intake - Lantai Bendung - Papan Operasi 	<p>Belum Selesai Tidak ada Tidak ada Tidak ada Tidak ada Rusak Tidak ada</p>	<p>- Konstruksi Bendung Belum Selesai - Akses jalan masuk bendung sudah ditumbuhi rumput liar - Bendung Tidak difungsikan - Bendung tidak terawat</p>

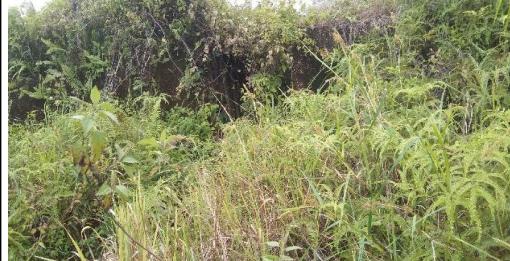
NO.	NAMA BANGUNAN	NOMENKLATUR	DOKUMENTASI	URAIAN KONDISI BANGUNAN		URAIAN UMUM KONDISI
				ITEM	KET	
1	Gorong-gorong	B.0a

- Konstruksi - Saringan	Baik Tidak ada	- Bangunan tidak terawat sehingga ditumbuhi rumput laut yang berpotensi merusak

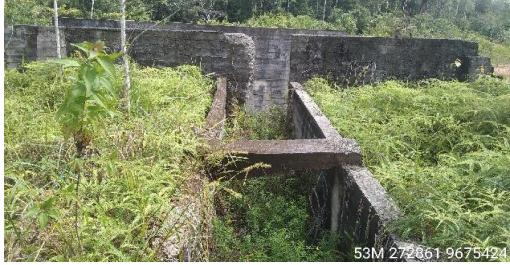
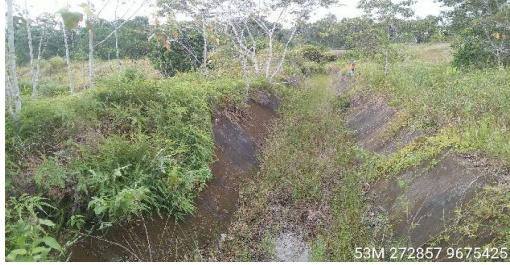
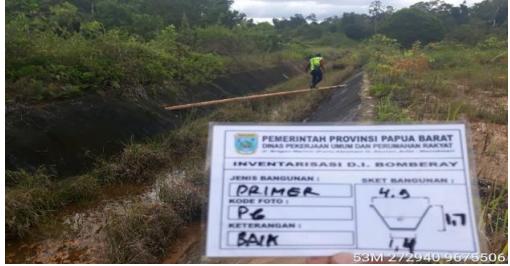
NO.	NAMA BANGUNAN	NOMENKLATUR	DOKUMENTASI	URAIAN KONDISI BANGUNAN		URAIAN UMUM KONDISI
				ITEM	KET	
1	Saluran Primer Bomberay Ruas 1	SP.B1

<ul style="list-style-type: none"> - Konstruksi 	Baik	<ul style="list-style-type: none"> - Saluran tidak terawat sehingga ditumbuhi rumput liar dan banyak sedimen di saluran yang berpotensi merusak bangunan - Jalan Inspeksi Sudah tertutup oleh tumbuhan liar

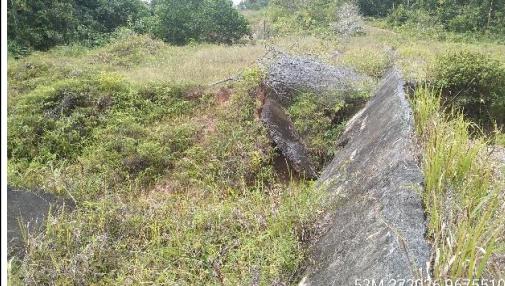
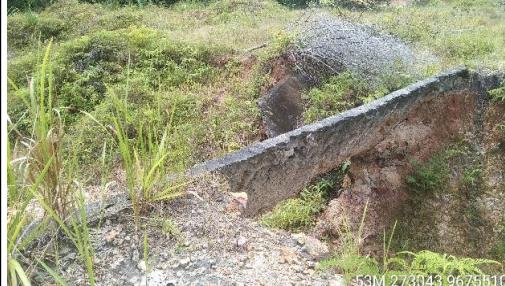
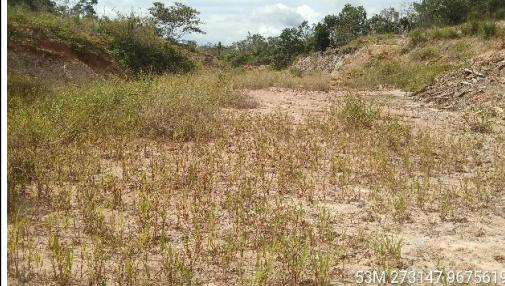
<ul style="list-style-type: none"> - Konstruksi 	Rusak	<ul style="list-style-type: none"> - Saluran tidak terawat sehingga ditumbuhi rumput lalat dan banyak sedimen di saluran yang berpotensi merusak bangunan - Saluran rusak akibat tergerus air - Saluran tertimbun tanah

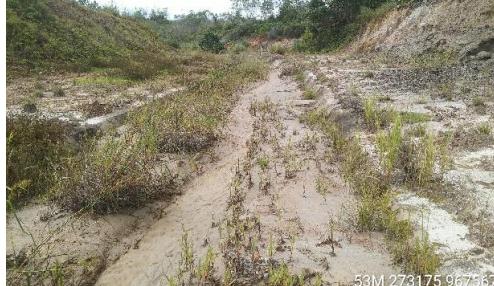
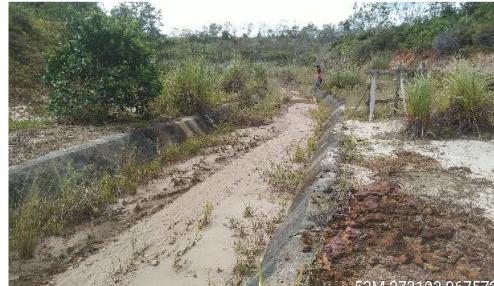
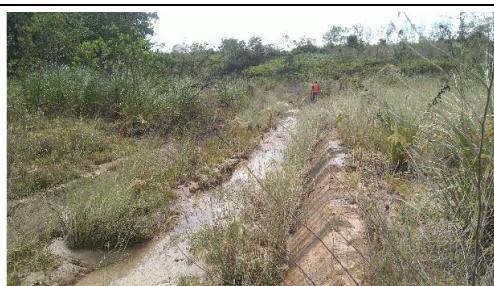
<ul style="list-style-type: none"> - Konstruksi 	Rusak	<ul style="list-style-type: none"> - Saluran tidak terawat sehingga ditumbuhi rumput lalat dan banyak sedimen di saluran yang berpotensi merusak bangunan - Saluran rusak akibat tergerus air - Saluran tertimbun tanah

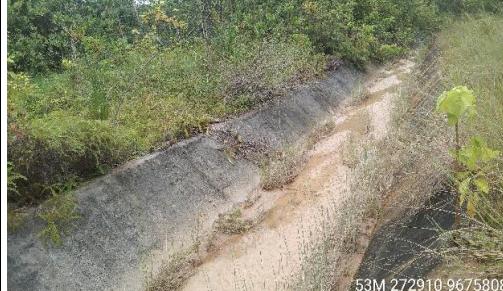
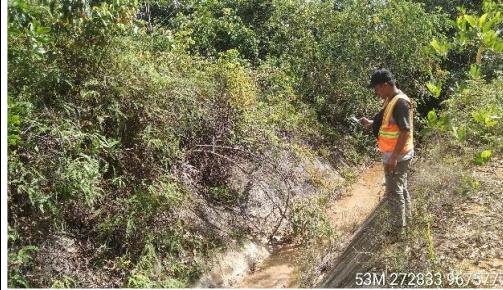
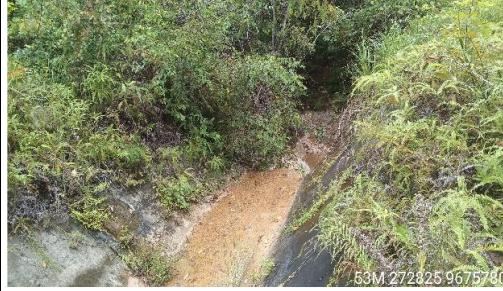
<ul style="list-style-type: none"> - Konstruksi 	Baik	<ul style="list-style-type: none"> - Saluran tidak terawat sehingga ditumbuhinya rumput laut dan banyak sedimen di saluran yang berpotensi merusak bangunan
