LAPORAN KONDISI DAN FUNGSI SISTEM DAERAH IRIGASI

PENYUSUNAN PENILAIAN KINERJA PAI-IKSI (E-PAKSI) DAN AKNOP D.I. MAJENER

Nomor Kontrak SPK : 42.B/SPK/01.03-SDA/600/2022

CV. RUANG KONSULTAN
Planning and Supervision

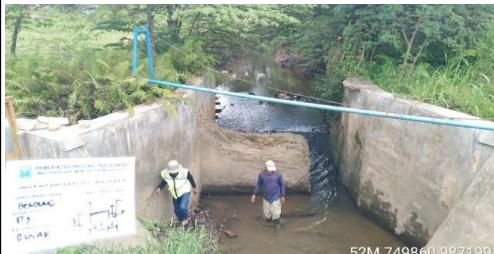
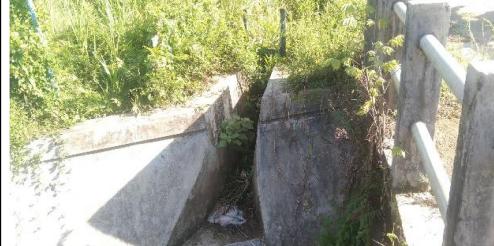
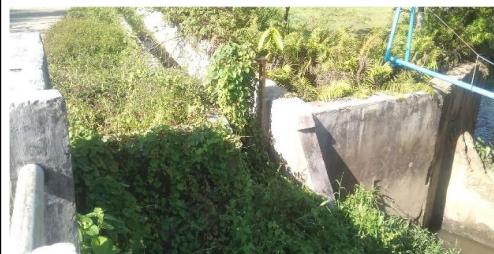
| NO. | NAMA BANGUNAN | NOMENKLATUR | DOKUMENTASI | URAIAN KONDISI BANGUNAN | | URAIAN UMUM KONDISI |
|---|---|---|---|---|--|---|
| 1 | Bendung Majener | BM.00 | | <ul style="list-style-type: none"> - Konstruksi - Mercu - Pintu Penguras - Pintu Intake Kanan - Pintu Intake Kiri - Lantai Bendung - Papan Operasi | Rusak Rusak Rusak Rusak Baik Rusak Tidak ada | <ul style="list-style-type: none"> - Bendung tidak terawat sehingga rusak - Bendung Tidak difungsikan - Akses jalan masuk bendung baik |

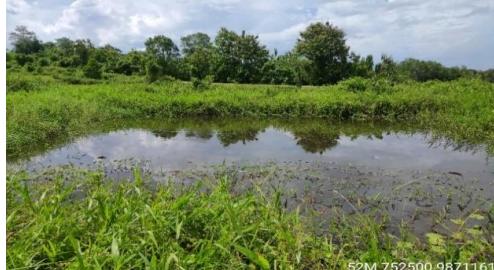
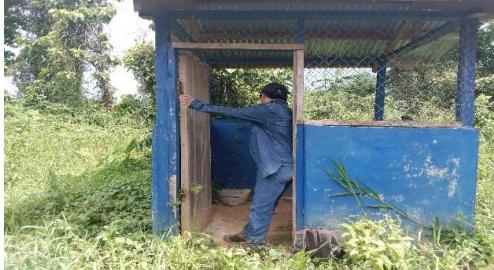
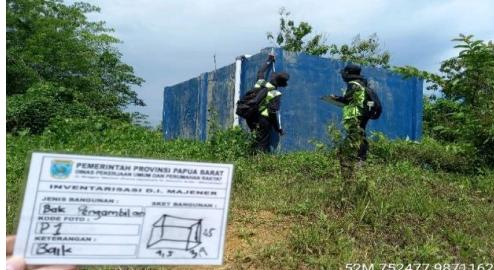
Tabel 3. 2 Bendung Suplesi 1 (Rumah Pompa Elektrik)

| NO. | NAMA BANGUNAN | NOMENKLATUR | DOKUMENTASI | URAIAN KONDISI BANGUNAN | | URAIAN UMUM KONDISI |
|---|---|---|---|--|--|--|
| 2 | Rumah Pompa Elektrik/ Suplesi 1 | BMS1 | | <ul style="list-style-type: none"> - Pompa Elektrik - Rumah Pompa - Waduk - Penampungan - Papan Operasi | Tidak ada Baik Baik Baik Tidak ada | <ul style="list-style-type: none"> - Rumah Pompa tidak terawat sehingga ditumbuhi rumput lalat yang berpotensi merusak bangunan - Pompa tidak ditemukan pada saat pelaksanaan survey |

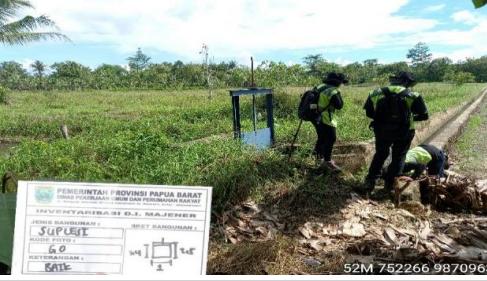
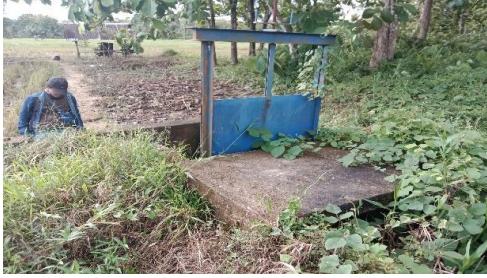
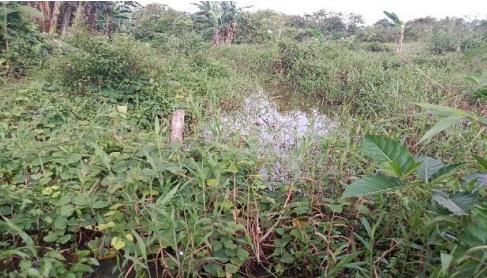
Tabel 3. 3 Bendung Suplesi 2 (Pengambilan Bebas)

| NO. | NAMA BANGUNAN | NOMENKLATUR | DOKUMENTASI | URAIAN KONDISI BANGUNAN | | URAIAN UMUM KONDISI |
|---|---|---|---|---|--|---|
| 3 | Bangunan Suplesi 2 | BM S2 | | <ul style="list-style-type: none"> - Konstruksi - Pintu Intake - Pintu Penguras - Papan Operasi | Baik Baik Tidak ada Tidak ada | <ul style="list-style-type: none"> - Bangunan Suplesi 2 tidak terawat sehingga ditumbuhi rumput liat yang berpotensi merusak tubuh bendung dan bangunan-bangunan lainnya |

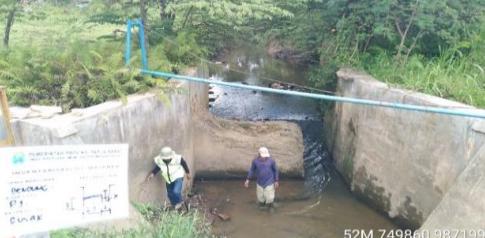
| NO. | NAMA BANGUNAN | NOMENKLATUR | DOKUMENTASI | URAIAN KONDISI BANGUNAN | | URAIAN UMUM KONDISI |
|---|---|---|---|---|--|--|
| 1 | Bendung Majener | BM 0 | | <ul style="list-style-type: none"> - Konstruksi - Mercu - Pintu Penguras - Pintu Intake Kanan - Pintu Intake Kiri - Lantai Bendung - Papan Operasi | Rusak Rusak Rusak Rusak Baik Rusak Tidak ada | <ul style="list-style-type: none"> - Bendung tidak terawat sehingga rusak - Bendung Tidak difungsikan - Akses jalan masuk bendung baik |

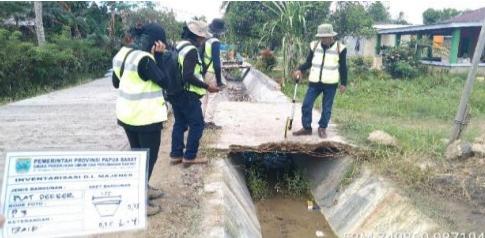
| NO. | NAMA BANGUNAN | NOMENKLATUR | DOKUMENTASI | URAIAN KONDISI BANGUNAN | | URAIAN UMUM KONDISI |
|---|---|---|---|---|--|--|
| 2 | Gorong-gorong | M0a | | <ul style="list-style-type: none"> - Konstruksi - Saringan | Baik Tidak ada | <ul style="list-style-type: none"> - Bangunan tidak terawat |

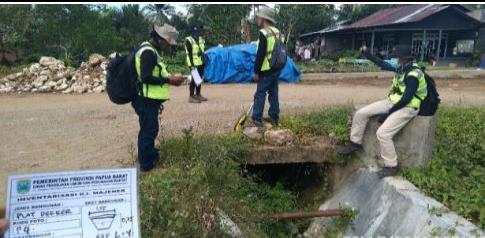
| NO. | NAMA BANGUNAN | NOMENKLATUR | DOKUMENTASI | URAIAN KONDISI BANGUNAN | | URAIAN UMUM KONDISI |
|---|---|---|---|---|--|--|
| 3 | Gorong-gorong | M0b | | <ul style="list-style-type: none"> - Konstruksi - Saringan | Baik Tidak ada | <ul style="list-style-type: none"> - Bangunan tidak terawat sehingga ditumbuhi rumput laut yang berpotensi merusak - Banyak sedimen dan sampah pada bagian dalam gorong-gorong |

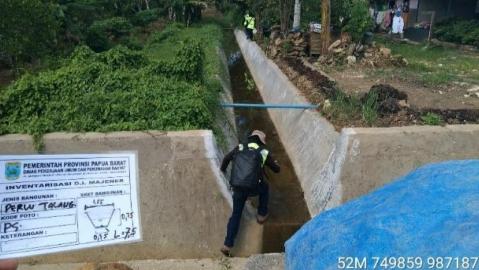
| NO. | NAMA BANGUNAN | NOMENKLATUR | DOKUMENTASI | URAIAN KONDISI BANGUNAN | | URAIAN UMUM KONDISI |
|---|---|---|---|---|---|---|
| 4 | Talang | M0c | | - Konstruksi | Rusak | - Bangunan Talang Rusak |

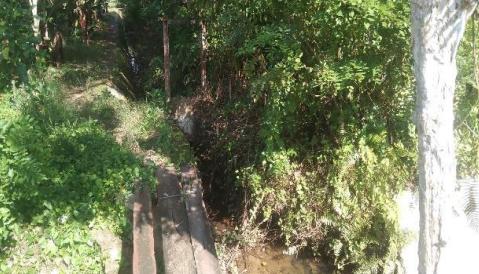
| NO. | NAMA BANGUNAN | NOMENKLATUR | DOKUMENTASI | URAIAN KONDISI BANGUNAN | | URAIAN UMUM KONDISI |
|---|---|---|---|---|---|---|
| 5 | Bangunan Sadap | BM 1 | | - Pintu Air - Konstruksi | Rusak Rusak | - Bangunan tidak terawat sehingga ditumbuhi rumput laut yang berpotensi merusak - Banyak sedimen pada bangunan |

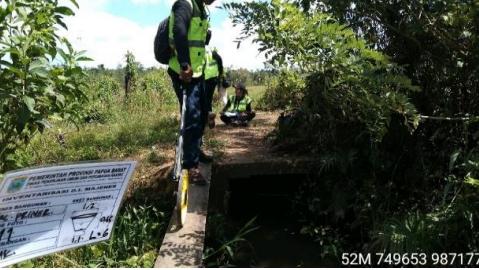
| NO. | NAMA BANGUNAN | NOMENKLATUR | DOKUMENTASI | URAIAN KONDISI BANGUNAN | | URAIAN UMUM KONDISI |
|---|---|---|---|---|---|---|
| 6 | Gorong-gorong | M1a | | - Konstruksi - Saringan | Baik Tidak ada | - Bangunan tidak terawat sehingga ditumbuhi rumput laut yang berpotensi merusak - Banyak sedimen pada bagian dalam gorong-gorong |

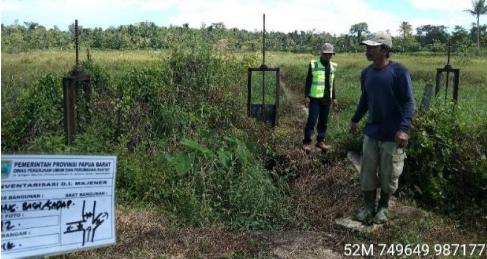
| NO. | NAMA BANGUNAN | NOMENKLATUR | DOKUMENTASI | URAIAN KONDISI BANGUNAN | | URAIAN UMUM KONDISI |
|---|---|---|---|---|---|---|
| 7 | Bangunan Bagi Sadap | BM 2 | | <ul style="list-style-type: none"> - Pintu Air - Konstruksi | Baik Baik | <ul style="list-style-type: none"> - Bangunan tidak terawat sehingga ditumbuhi rumput laut yang berpotensi merusak - Banyak sedimen pada bangunan |

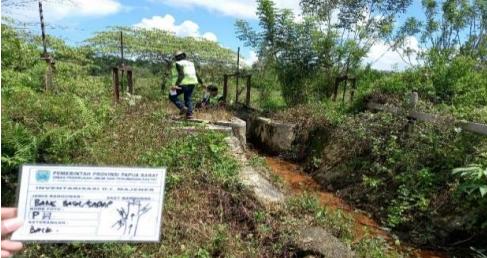
| NO. | NAMA BANGUNAN | NOMENKLATUR | DOKUMENTASI | URAIAN KONDISI BANGUNAN | | URAIAN UMUM KONDISI |
|---|---|---|---|---|---|---|
| 8 | Bangunan Bagi Sadap | BM 3 | | <ul style="list-style-type: none"> - Pintu Air - Konstruksi | Baik Baik | <ul style="list-style-type: none"> - Bangunan tidak terawat sehingga ditumbuhi rumput laut yang berpotensi merusak - Banyak sedimen pada bangunan |

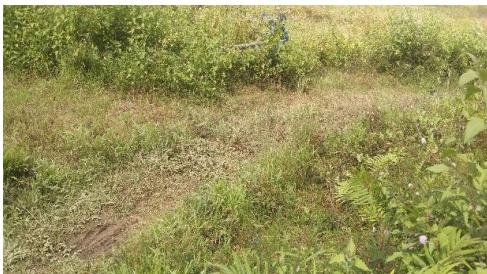
| NO. | NAMA BANGUNAN | NOMENKLATUR | DOKUMENTASI | URAIAN KONDISI BANGUNAN | | URAIAN UMUM KONDISI |
|---|---|---|---|---|---|---|
| 9 | Gorong-gorong | M2a | | <ul style="list-style-type: none"> - Konstruksi - Saringan | Baik Tidak ada | <ul style="list-style-type: none"> - Bangunan tidak terawat - Banyak sedimen pada bagian dalam gorong-gorong |

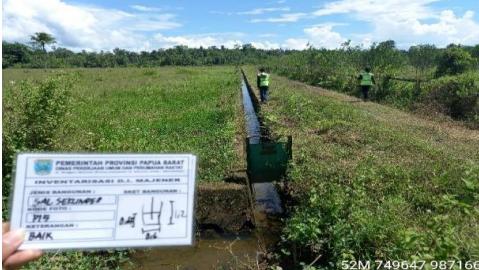
| NO. | NAMA BANGUNAN | NOMENKLATUR | DOKUMENTASI | URAIAN KONDISI BANGUNAN | | URAIAN UMUM KONDISI |
|---|---|---|--|---|---|---|
| 10 | Bangunan Sadap | BRs 1 | | <ul style="list-style-type: none"> - Pintu Air - Konstruksi | Baik Baik | <ul style="list-style-type: none"> - Bangunan tidak terawat sehingga ditumbuhi rumput liat yang berpotensi merusak |

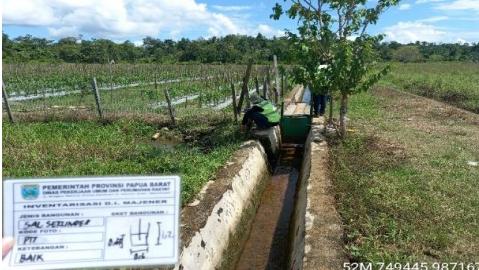
| NO. | NAMA BANGUNAN | NOMENKLATUR | DOKUMENTASI | URAIAN KONDISI BANGUNAN | | URAIAN UMUM KONDISI |
|---|---|---|--|---|---|---|
| 11 | Bangunan Sadap | BRs 2 | | <ul style="list-style-type: none"> - Pintu Air - Konstruksi | Baik Baik | <ul style="list-style-type: none"> - Bangunan tidak terawat sehingga ditumbuhi rumput liat yang berpotensi merusak |

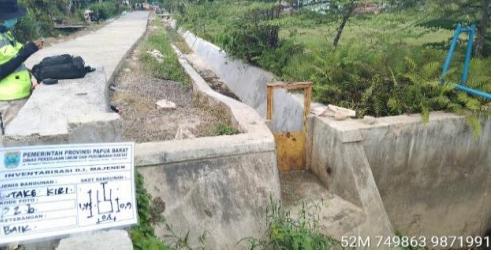
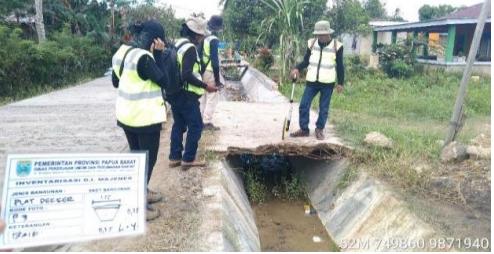
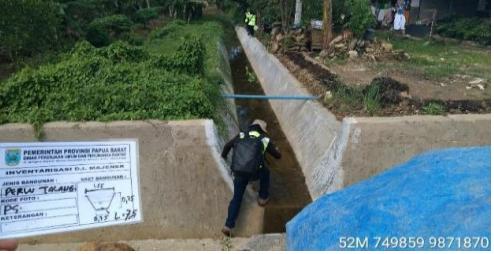
| NO. | NAMA BANGUNAN | NOMENKLATUR | DOKUMENTASI | URAIAN KONDISI BANGUNAN | | URAIAN UMUM KONDISI |
|---|---|---|---|---|---|--|
| 1 | Saluran Primer Majener Ruas 1 | SP.M1 | | - Konstruksi | Baik | <ul style="list-style-type: none"> - Saluran tidak terawat - Saluran Tidak Difungsikan - Talang pada ruas saluran ini Rusak |

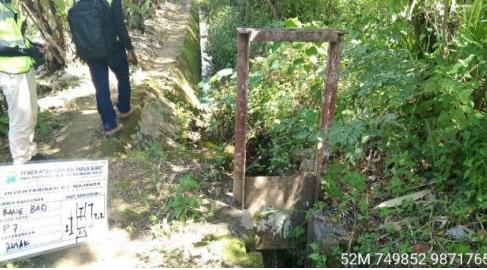
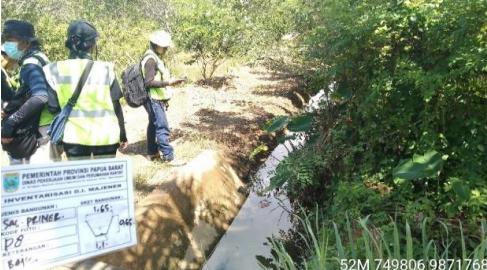
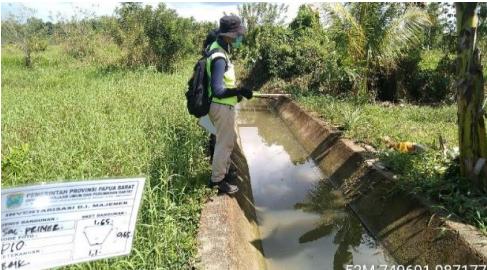
| NO. | NAMA BANGUNAN | NOMENKLATUR | DOKUMENTASI | URAIAN KONDISI BANGUNAN | | URAIAN UMUM KONDISI |
|---|---|---|---|---|---|---|
| 2 | Saluran Primer Majener Ruas 2 | SP.M2 | | - Konstruksi | Baik | <ul style="list-style-type: none"> - Saluran tidak terawat sehingga ditumbuhi rumput laut yang berpotensi merusak - Banyak sedimen pada saluran - Ada Saluran yang belum terbangun pada ruas ini |

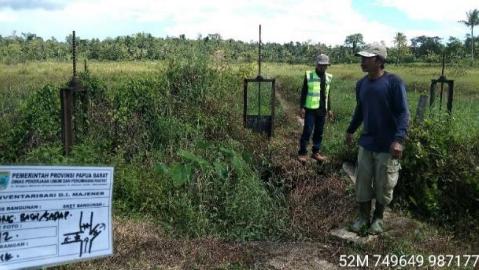
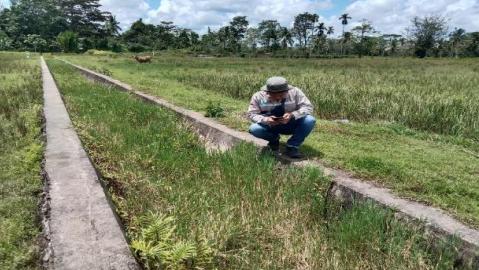
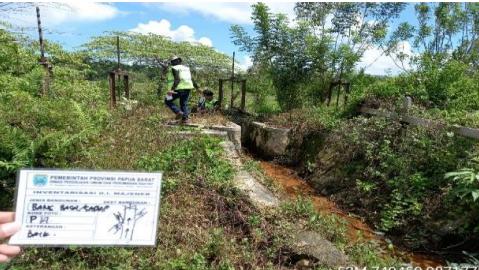
| NO. | NAMA BANGUNAN | NOMENKLATUR | DOKUMENTASI | URAIAN KONDISI BANGUNAN | | URAIAN UMUM KONDISI |
|---|---|---|---|--|---|--|
| 3 | Saluran Primer Majener Ruas 3 | SP.M3 | | <ul style="list-style-type: none"> - Konstruksi | Baik | <ul style="list-style-type: none"> - Saluran tidak terawat sehingga ditumbuhi rumput lalat yang berpotensi merusak - Banyak sedimen pada saluran |

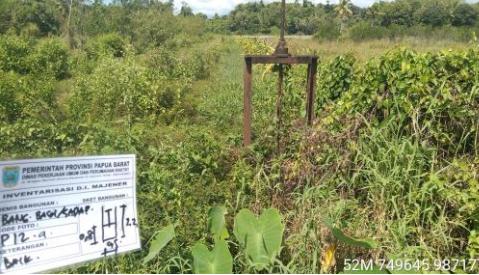
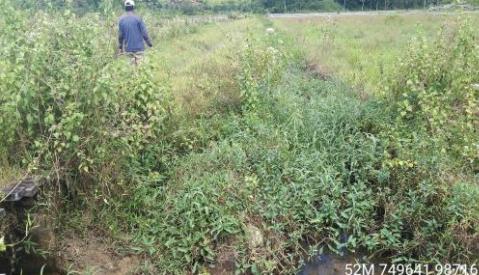
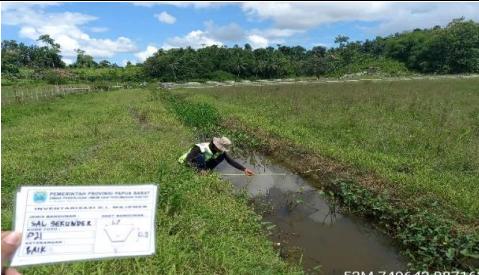
| NO. | NAMA BANGUNAN | NOMENKLATUR | DOKUMENTASI | URAIAN KONDISI BANGUNAN | | URAIAN UMUM KONDISI |
|---|---|---|---|--|---|--|
| 1 | Saluran Sekunder Rawa Sugi Ruas 1 | SP.Rs1 | | <ul style="list-style-type: none"> - Konstruksi | Baik | <ul style="list-style-type: none"> - Saluran tidak terawat sehingga ditumbuhi rumput laut yang berpotensi merusak - Banyak sedimen dan Rumput pada saluran |

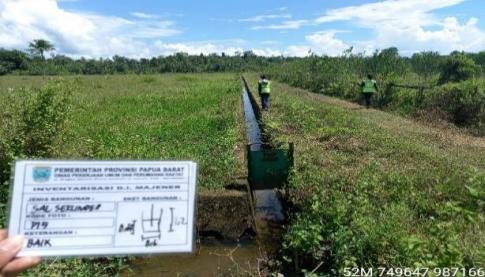
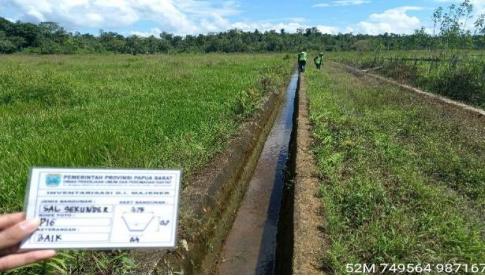
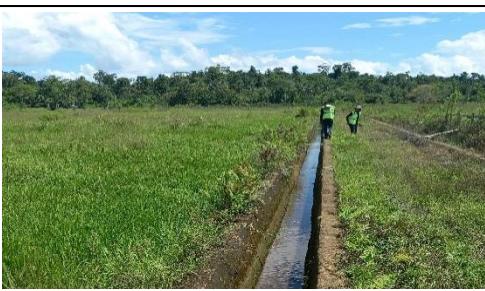
| NO. | NAMA BANGUNAN | NOMENKLATUR | DOKUMENTASI | URAIAN KONDISI BANGUNAN | | URAIAN UMUM KONDISI |
|---|---|---|---|---|---|---|
| 2 | Saluran Sekunder Rawa Sugi Ruas 2 | SP.Rs2 | | - Konstruksi | Baik | - Saluran tidak terawat |

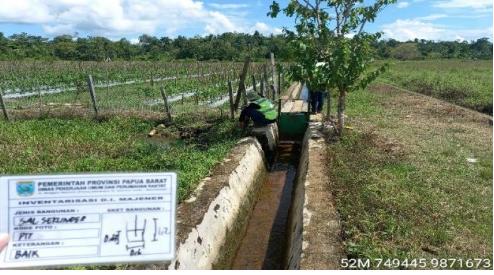
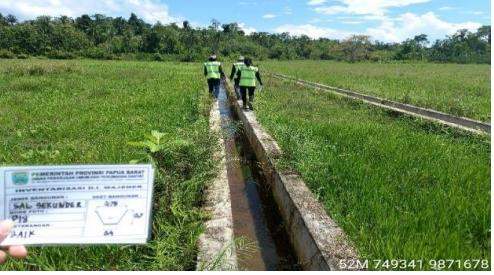
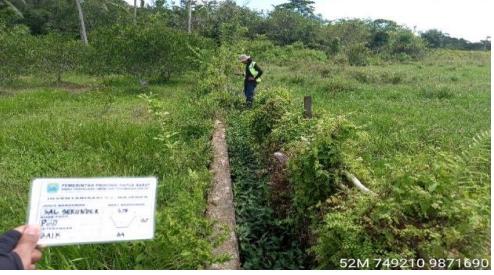
| NO. | NAMA BANGUNAN | NOMENKLATUR | DOKUMENTASI | URAIAN KONDISI BANGUNAN | | URAIAN UMUM KONDISI |
|---|---|---|---|---|---|---|
| 3 | Saluran Sekunder Rawa Sugi Ruas 3 | SP.Rs3 | | - Konstruksi | Baik | - Saluran tidak terawat |

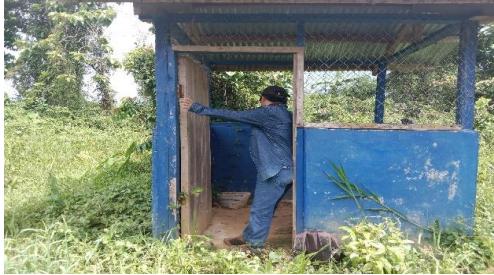
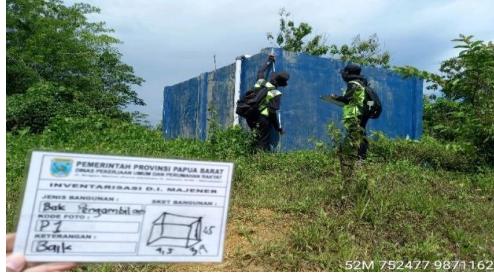
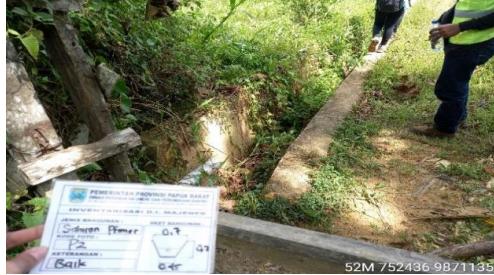
| NO. | NAMA BANGUNAN | NOMENKLATUR | DOKUMENTASI | URAIAN KONDISI BANGUNAN | | URAIAN UMUM KONDISI |
|---|---|---|---|--|---|--|
| 1 | Saluran Suplesi 1 Ruas 1 | SS1.R1 | | <ul style="list-style-type: none"> - Pompa Elektri - Rumah Pompa - Waduk - Penampungan - Konstruksi Saluran | Tidak ada Baik Baik Baik Baik | - Saluran tidak terawat sehingga ditumbuhi rumput laut yang berpotensi merusak |

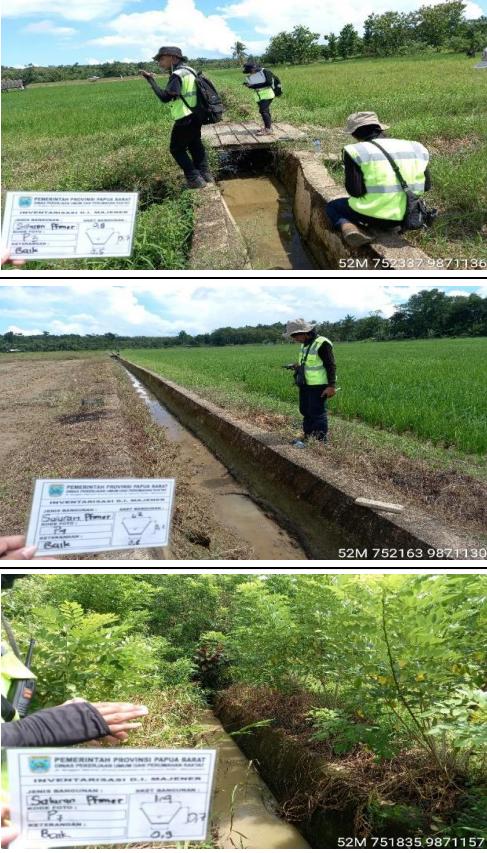
| NO. | NAMA BANGUNAN | NOMENKLATUR | DOKUMENTASI | URAIAN KONDISI BANGUNAN | | URAIAN UMUM KONDISI |
|---|---|---|--|--|---|---|
| | | | <div style="display: flex; justify-content: space-around;"> <div style="text-align: center;"> <p>PEMERINTAH PROVINSI PAPUA BARAT INVENTARISASI SISTEM IRIGASI JENIS BANGUNAN: Saluran KET BANGUNAN: Saluran Primer Lokasi: Basik</p> <p>52M 752337.9871136</p> </div> <div style="text-align: center;"> <p>PEMERINTAH PROVINSI PAPUA BARAT INVENTARISASI SISTEM IRIGASI JENIS BANGUNAN: Saluran KET BANGUNAN: Saluran Primer Lokasi: Basik</p> <p>52M 752163.9871130</p> </div> <div style="text-align: center;"> <p>PEMERINTAH PROVINSI PAPUA BARAT INVENTARISASI SISTEM IRIGASI JENIS BANGUNAN: Saluran KET BANGUNAN: Saluran Primer Lokasi: Basik</p> <p>52M 751835.9871157</p> </div> </div> | <ul style="list-style-type: none"> - Konstruksi Saluran | Baik | |

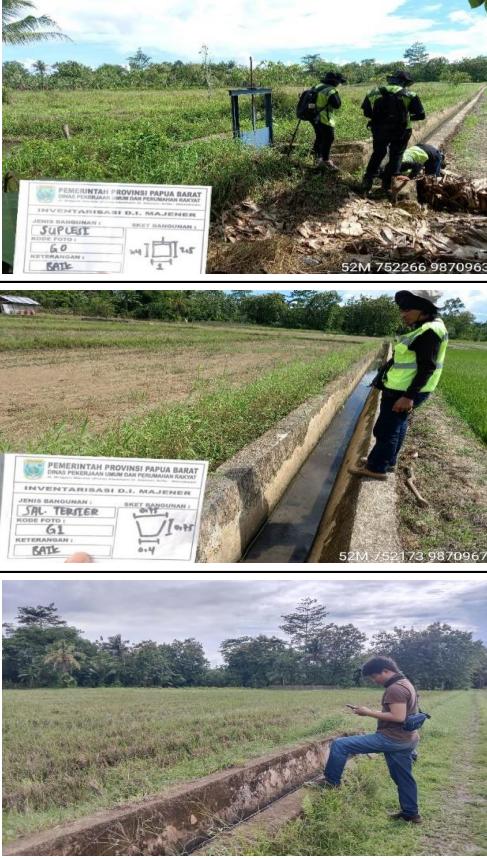
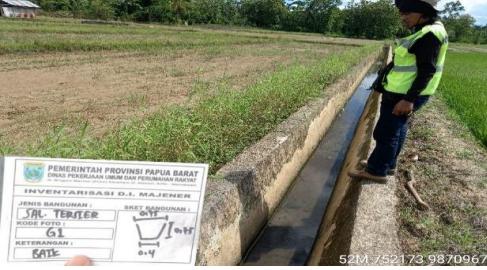
| NO. | NAMA BANGUNAN | NOMENKLATUR | DOKUMENTASI | URAIAN KONDISI BANGUNAN | | URAIAN UMUM KONDISI |
|---|---|---|---|---|---|---|
| 1 | Saluran Suplesi 2 Ruas 1 | SS2.R1 | | - Konstruksi | Baik | - Saluran Baik |
