LAPORAN KONDISI DAN FUNGSI SISTEM DAERAH IRIGASI

PENYUSUNAN PENILAIAN KINERJA PAI-IKSI (E-PAKSI) DAN AKNOP D.I. MAKBUSUN

CV. MAHBASS YAKOTA CONSULTANT

TAHUN ANGGARAN 2022

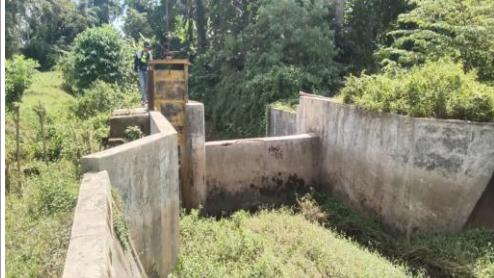
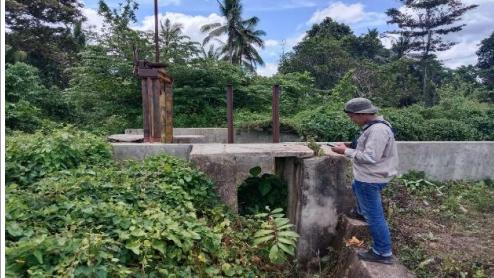
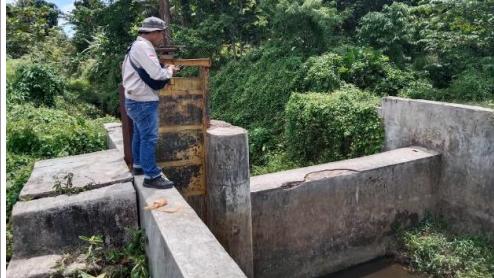
NO.	NAMA BANGUNAN	NOMENKLATUR	DOKUMENTASI	URAIAN KONDISI BANGUNAN		URAIAN UMUM KONDISI
				ITEM	KET	
1	Bendung Makbusun 1	BM.00

<ul style="list-style-type: none"> - Tubuh Bendung - Mercu - Talud Pengaman - Pintu Penguras - Pintu Intake - Lantai Bendung - Papan Operasi 	Baik Baik Baik Baik Rusak Rusak Tidak ada	<ul style="list-style-type: none"> - Bendung tidak terawat sehingga ditumbuhi rumput lalat yang berpotensi merusak tubuh bendung dan bangunan-bangunan lainnya - Bendung Tidak difungsikan - Akses jalan masuk bendung hanya untuk pejalan kaki

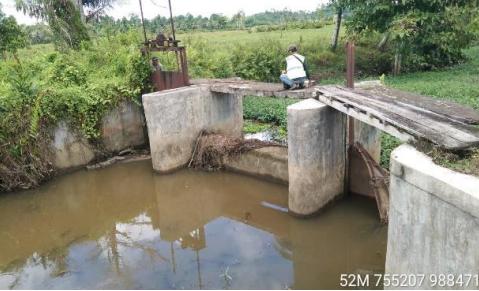
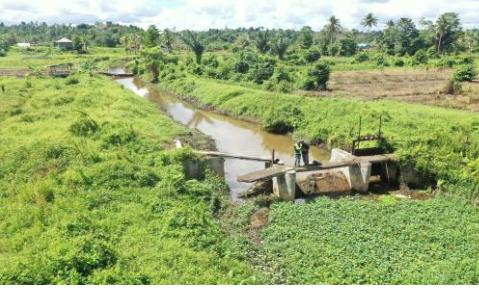
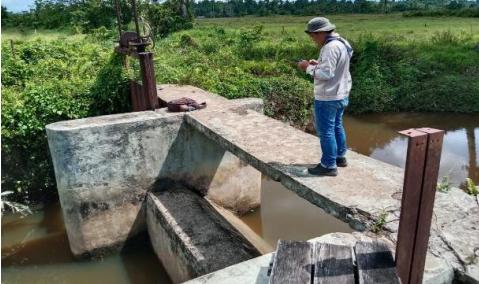
NO.	NAMA BANGUNAN	NOMENKLATUR	DOKUMENTASI	URAIAN KONDISI BANGUNAN		URAIAN UMUM KONDISI
				ITEM	KET	
2	Bendung Makbusun 2	BT.00

<ul style="list-style-type: none"> - Tubuh Bendung - Mercu - Talud Pengaman - Pintu Penguras - Pintu Intake - Lantai Bendung - Papan Operasi 	Rusak Baik Rusak Rusak Rusak Rusak Tidak ada	<ul style="list-style-type: none"> - Bendung tidak terawat sehingga ditumbuhi rumput lalat yang berpotensi merusak tubuh bendung dan bangunan-bangunan lainnya - Bendung Tidak difungsikan - Saluran Belum Terbangun - Akses jalan masuk bendung Rusak sehingga kendaraan tidak sampai pada bangunan bendung

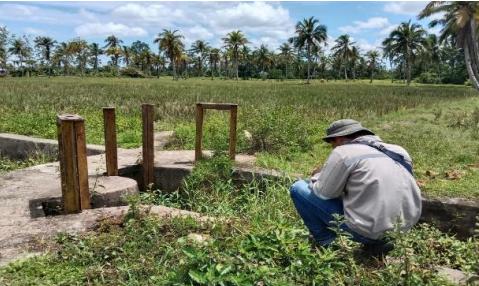
<ul style="list-style-type: none"> - Pintu Air - Konstruksi 	Rusak Baik	<ul style="list-style-type: none"> - Bangunan tidak terawat sehingga ditumbuhi rumput lalat yang berpotensi merusak - Banyak sedimen pada bangunan
2	Gorong-gorong	M1a

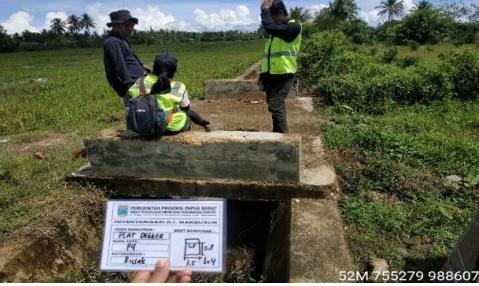
<ul style="list-style-type: none"> - Konstruksi - Saringan 	Baik Tidak ada	<ul style="list-style-type: none"> - Bangunan tidak terawat - Banyak sedimen dan sampah pada bagian dalam gorong-gorong
3	Bangunan Sadap	BM 2

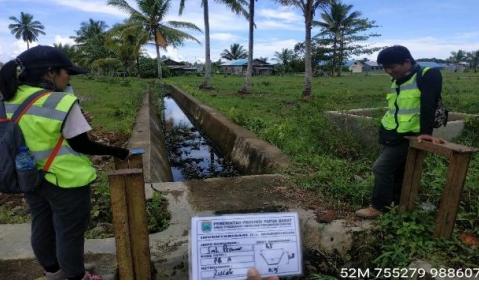
<ul style="list-style-type: none"> - Pintu Air - Konstruksi 	Rusak Baik	<ul style="list-style-type: none"> - Bangunan tidak terawat sehingga ditumbuhi rumput lalat yang berpotensi merusak

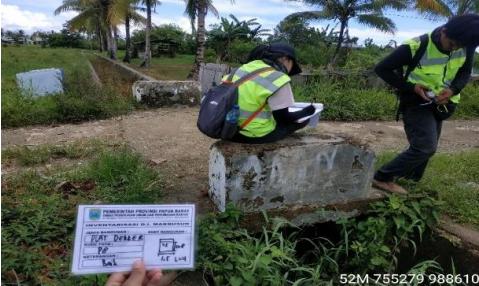
NO.	NAMA BANGUNAN	NOMENKLATUR	DOKUMENTASI	URAIAN KONDISI BANGUNAN		URAIAN UMUM KONDISI
				ITEM	KET	
4	Gorong-gorong	M2a

<ul style="list-style-type: none"> - Konstruksi - Saringan 	<p>Baik</p> <p>Tidak ada</p>	<ul style="list-style-type: none"> - Bangunan tidak terawat - Banyak sedimen dan sampah pada bagian dalam gorong-gorong
5	Bangunan Sadap	BM 3

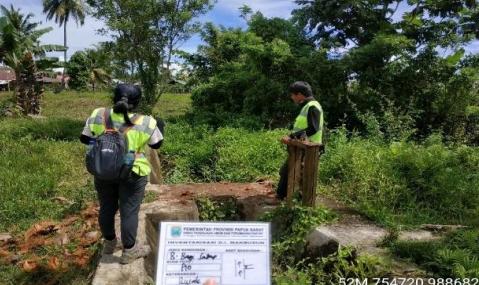
<ul style="list-style-type: none"> - Pintu Air - Konstruksi 	<p>Rusak</p> <p>Baik</p>	<ul style="list-style-type: none"> - Bangunan tidak terawat sehingga ditumbuhi rumput liar yang berpotensi merusak
6	Talang	M3a

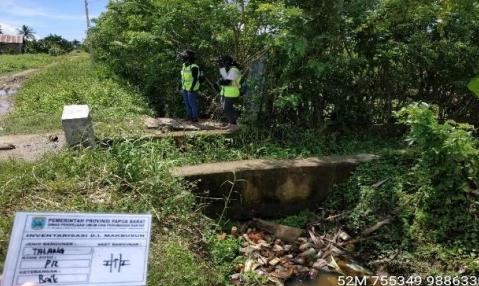
<ul style="list-style-type: none"> - Konstruksi 	<p>Baik</p>	<ul style="list-style-type: none"> - Bangunan tidak terawat - Banyak sedimen dan rumput liar pada talang - Banyak sampah yang tersangkut pada bagian bawah talang

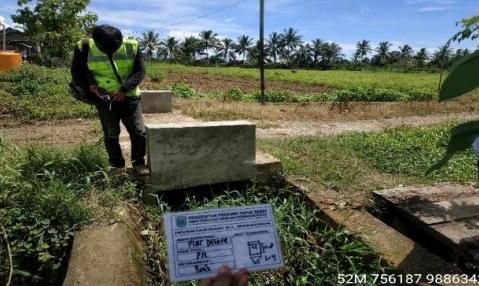
NO.	NAMA BANGUNAN	NOMENKLATUR	DOKUMENTASI	URAIAN KONDISI BANGUNAN		URAIAN UMUM KONDISI
				ITEM	KET	
7	Gorong-gorong	M3b

<ul style="list-style-type: none"> - Konstruksi - Saringan 	Baik Tidak ada	<ul style="list-style-type: none"> - Bangunan tidak terawat - Banyak sedimen dan sampah pada bagian dalam gorong-gorong
8	Bangunan Sadap	BM 4

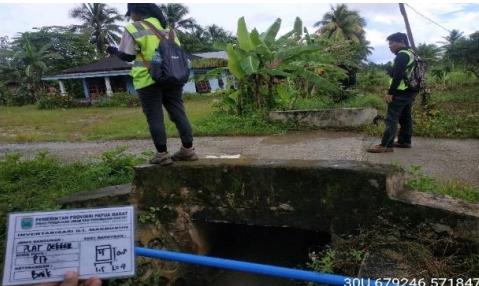
<ul style="list-style-type: none"> - Konstruksi - Saringan 	Baik Tidak ada	<ul style="list-style-type: none"> - Bangunan tidak terawat - Banyak sedimen dan sampah pada bagian dalam gorong-gorong

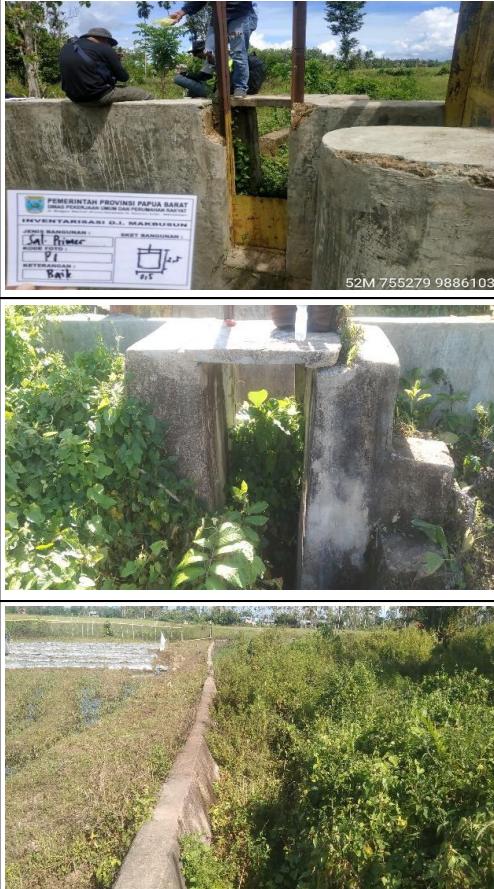
NO.	NAMA BANGUNAN	NOMENKLATUR	DOKUMENTASI	URAIAN KONDISI BANGUNAN		URAIAN UMUM KONDISI
				ITEM	KET	
1	Saluran Primer Makbusun Ruas 1	SP.M1

<small>PEMERINTAH PROVINSI PAPUA BARAT DILAN PEMERIKSAAN DAN PENGETAHUAN SISTEM INVENTARISASI D.I. MAKBUSUN Sal. Primer KODE: P1 NOMER: 01 KETERANGAN: Bata 52M 755279 9886103</small>	<ul style="list-style-type: none"> - Konstruksi 	Rusak	<ul style="list-style-type: none"> - Saluran tidak terawat sehingga ditumbuhi rumput laut yang berpotensi merusak - Saluran Pada Ruas ini mengalami Penurunan tanah yang mengakibatkan konstruksi rusak

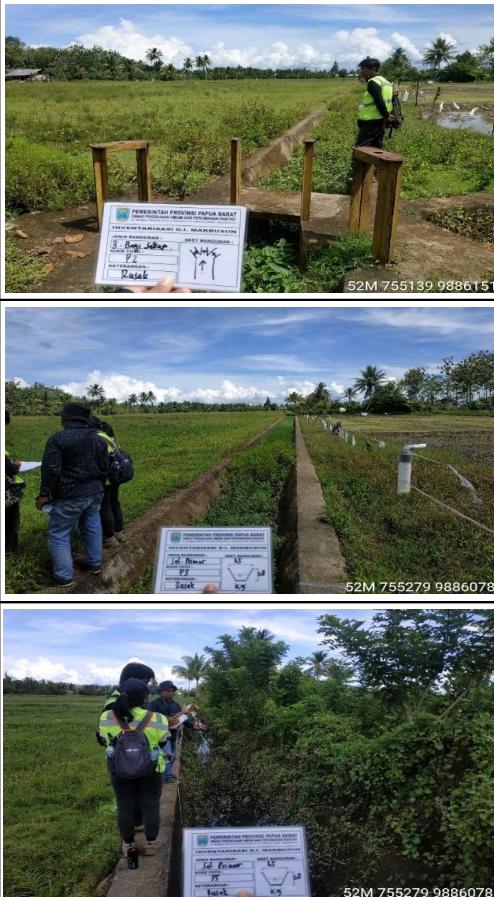
NO.	NAMA BANGUNAN	NOMENKLATUR	DOKUMENTASI	URAIAN KONDISI BANGUNAN		URAIAN UMUM KONDISI
				ITEM	KET	
2	Saluran Primer Makbusun Ruas 2	SP.M2

- Konstruksi	Baik	<ul style="list-style-type: none"> - Saluran tidak terawat sehingga ditumbuhi rumput lalat yang berpotensi merusak - Banyak sedimen pada saluran

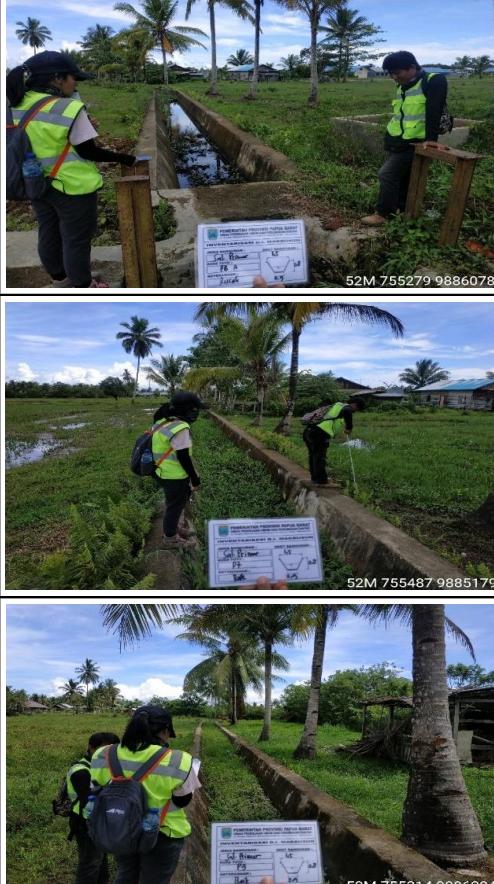
NO.	NAMA BANGUNAN	NOMENKLATUR	DOKUMENTASI	URAIAN KONDISI BANGUNAN		URAIAN UMUM KONDISI
				ITEM	KET	
3	Saluran Primer Makbusun Ruas 3	SP.M3

<ul style="list-style-type: none"> - Konstruksi 	Baik	<ul style="list-style-type: none"> - Saluran tidak terawat sehingga ditumbuhi rumput lalat yang berpotensi merusak - Banyak sedimen pada saluran

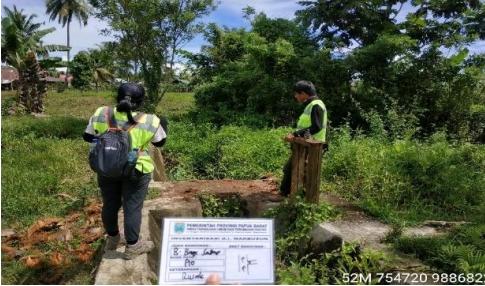
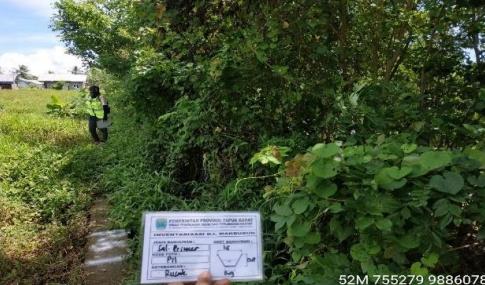
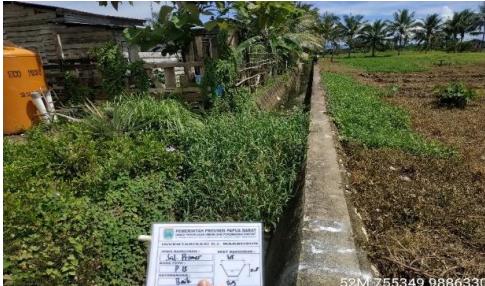
NO.	NAMA BANGUNAN	NOMENKLATUR	DOKUMENTASI	URAIAN KONDISI BANGUNAN		URAIAN UMUM KONDISI
				ITEM	KET	
4	Saluran Primer Makbusun Ruas 4	SP.M4

<ul style="list-style-type: none"> - Konstruksi 	Baik	<ul style="list-style-type: none"> - Saluran tidak terawat sehingga ditumbuhi rumput lalat yang berpotensi merusak - Banyak sedimen pada saluran
