## B. Daerah Irigasi Muturi (Kab. Teluk Bintuni)

**Tabel 2. 9** Bendung Muturi (bendung Utama)

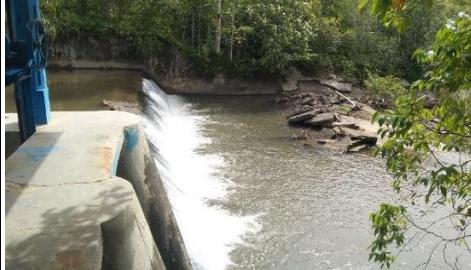
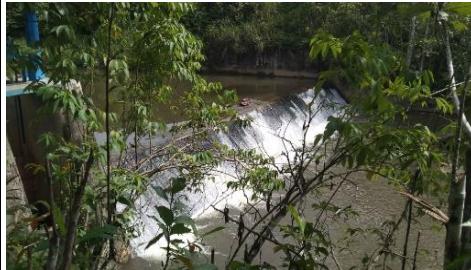
NO.	NAMA BANGUNAN	NOMENKLATUR	DOKUMENTASI	URAIAN KONDISI BANGUNAN		URAIAN UMUM KONDISI
				ITEM	KET	
1	Bendung Muturi	BMt.0

<ul style="list-style-type: none"> <li>- Konstruksi</li> <li>- Mercu</li> <li>- Pintu Penguras</li> <li>- Pintu Intake</li> <li>- Lantai Bendung</li> <li>- Pengukur Debit</li> <li>- Papan Operasi</li> </ul>	Baik Baik Baik Baik Rusak Rusak Tidak ada	<ul style="list-style-type: none"> <li>- Bendung terawat</li> <li>- Bendung berfungsi dengan baik</li> <li>- Akses jalan masuk bendung baik</li> </ul>

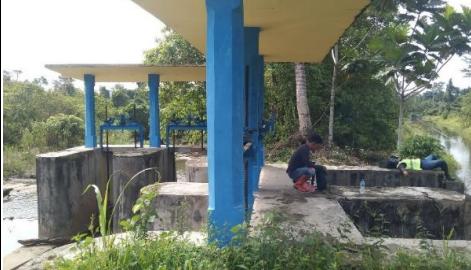
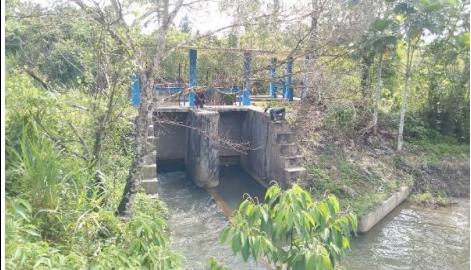
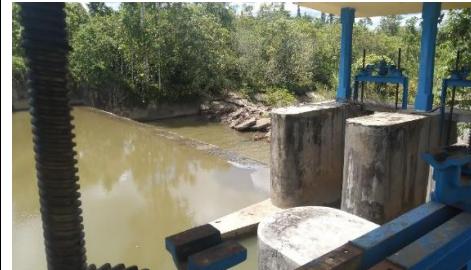
NO.	NAMA BANGUNAN	NOMENKLATUR	DOKUMENTASI	URAIAN KONDISI BANGUNAN		URAIAN UMUM KONDISI
				ITEM	KET	
2	Bendung Muturi	BMt.0

<ul style="list-style-type: none"> <li>- Konstruksi</li> <li>- Mercu</li> <li>- Pintu Penguras</li> <li>- Pintu Intake</li> <li>- Lantai Bendung</li> <li>- Pengukur Debit</li> <li>- Papan Operasi</li> </ul>	Baik Baik Baik Baik Rusak Rusak Tidak ada	<ul style="list-style-type: none"> <li>- Bendung terawat</li> <li>- Bendung berfungsi dengan baik</li> <li>- Akses jalan masuk bendung baik</li> </ul>

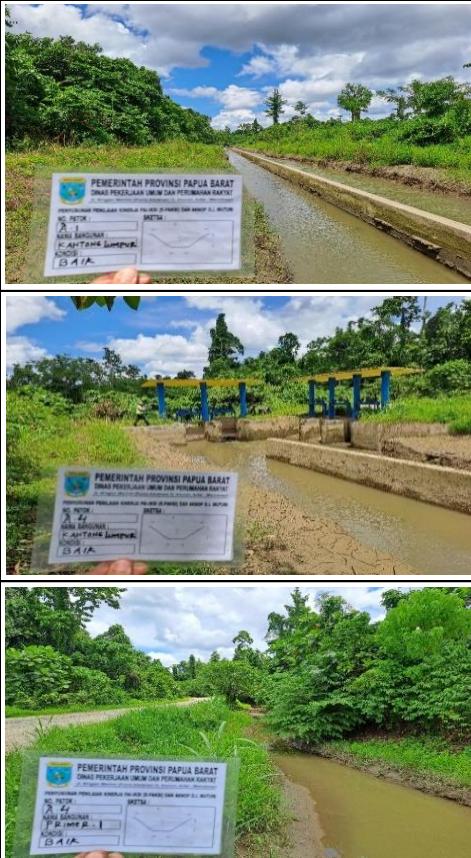
NO.	NAMA BANGUNAN	NOMENKLATUR	DOKUMENTASI	URAIAN KONDISI BANGUNAN		URAIAN UMUM KONDISI
				ITEM	KET	
1	Saluran Primer Muturi Ruas 1	SP.Mt.1

<ul style="list-style-type: none"> <li>- Konstruksi</li> </ul>	Baik	<ul style="list-style-type: none"> <li>- Saluran tidak terawat Sehingga ditumbuhi rumput dan banyak sedimen</li> <li>- Saluran Berfungsi Namun tidak Maksimal</li> <li>- Jalan Inspeksi Baik</li> </ul>

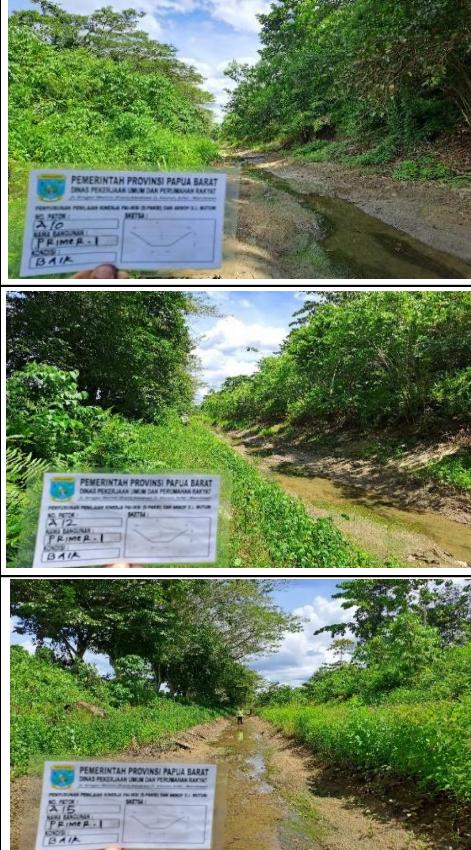
NO.	NAMA BANGUNAN	NOMENKLATUR	DOKUMENTASI	URAIAN KONDISI BANGUNAN		URAIAN UMUM KONDISI
				ITEM	KET	
2	Saluran Primer Muturi Ruas 1	SP.Mt.1

<ul style="list-style-type: none"> <li>- Konstruksi</li> </ul>	Baik	<ul style="list-style-type: none"> <li>- Saluran tidak terawat Sehingga ditumbuhi rumput dan banyak sedimen</li> <li>- Saluran Berfungsi Namun tidak Maksimal</li> <li>- Jalan Inspeksi Baik</li> </ul>

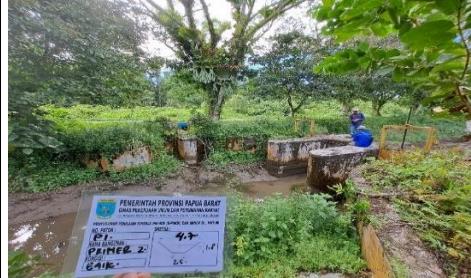
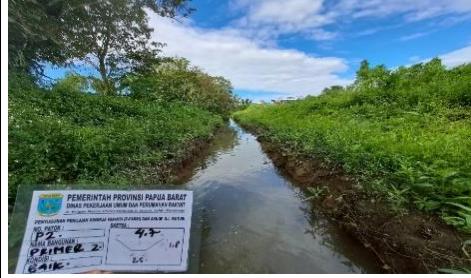
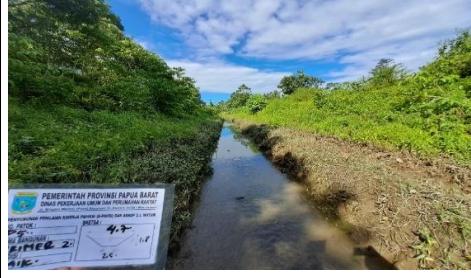
NO.	NAMA BANGUNAN	NOMENKLATUR	DOKUMENTASI	URAIAN KONDISI BANGUNAN		URAIAN UMUM KONDISI
				ITEM	KET	
3	Saluran Primer Muturi Ruas 2	SP.Mt.2

<ul style="list-style-type: none"> <li>- Konstruksi</li> </ul>	Baik	<ul style="list-style-type: none"> <li>- Saluran tidak terawat Sehingga ditumbuhi rumput dan banyak sedimen</li> <li>- Saluran Berfungsi Namun tidak Maksimal</li> <li>- Jalan Inspeksi Tidak ada</li> </ul>

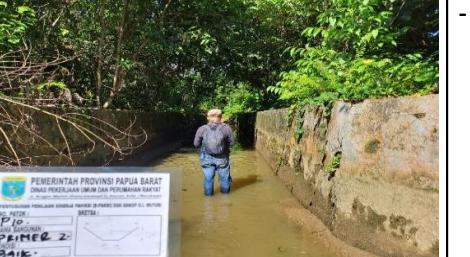
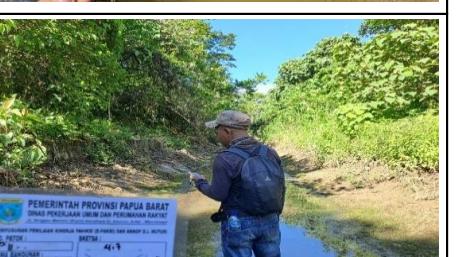
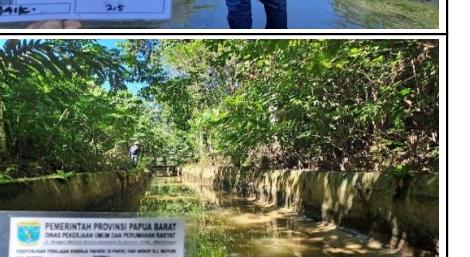
NO.	NAMA BANGUNAN	NOMENKLATUR	DOKUMENTASI	URAIAN KONDISI BANGUNAN		URAIAN UMUM KONDISI
				ITEM	KET	
4	Saluran Primer Muturi Ruas 2	SP.Mt.2

- Konstruksi	Baik	<ul style="list-style-type: none"> <li>- Saluran tidak terawat Sehingga ditumbuhi rumput dan banyak sedimen</li> <li>- Saluran Berfungsi Namun tidak Maksimal</li> <li>- Jalan Inspeksi Tidak ada</li> </ul>

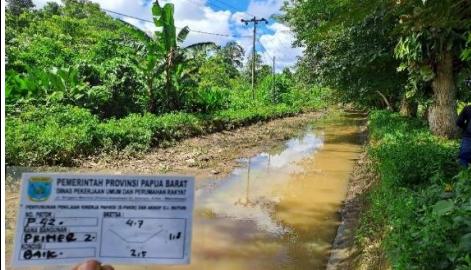
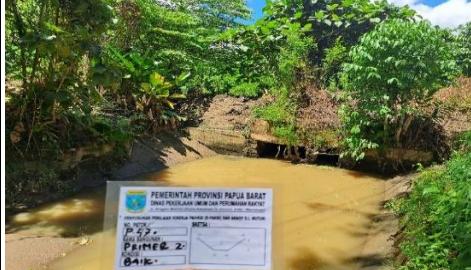
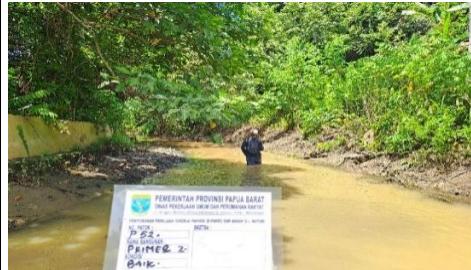
NO.	NAMA BANGUNAN	NOMENKLATUR	DOKUMENTASI	URAIAN KONDISI BANGUNAN		URAIAN UMUM KONDISI
				ITEM	KET	
5	Saluran Primer Muturi Ruas 2	SP.Mt.2

<ul style="list-style-type: none"> <li>- Konstruksi</li> </ul>	Baik	<ul style="list-style-type: none"> <li>- Saluran tidak terawat Sehingga ditumbuhi rumput dan banyak sedimen</li> <li>- Saluran Berfungsi Namun tidak Maksimal</li> <li>- Jalan Inspeksi Tidak ada</li> </ul>

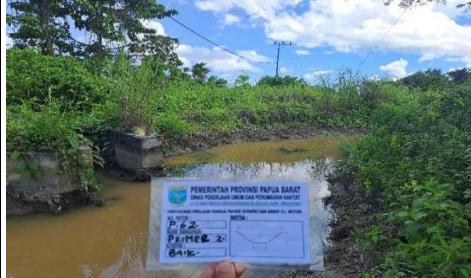
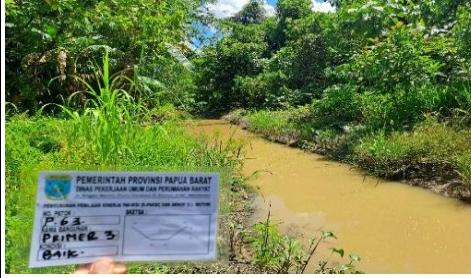
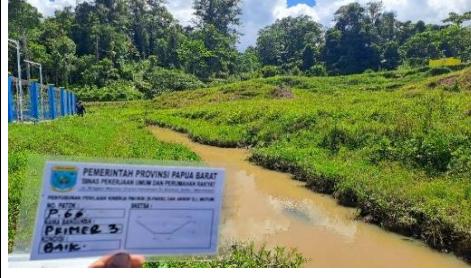
NO.	NAMA BANGUNAN	NOMENKLATUR	DOKUMENTASI	URAIAN KONDISI BANGUNAN		URAIAN UMUM KONDISI
				ITEM	KET	
6	Saluran Primer Muturi Ruas 3	SP.Mt.3

- Konstruksi	Baik	<ul style="list-style-type: none"> <li>- Saluran tidak terawat</li> <li>- Sehingga ditumbuhi rumput dan banyak sedimen</li> <li>- Saluran Berfungsi Namun tidak Maksimal</li> <li>- Jalan Inspeksi Tidak ada</li> </ul>

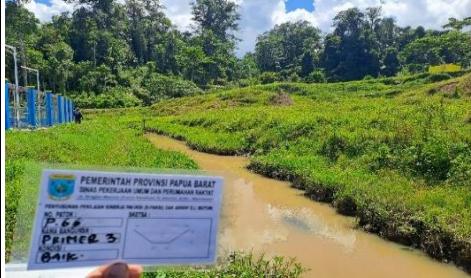
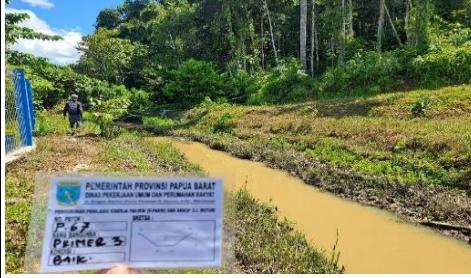
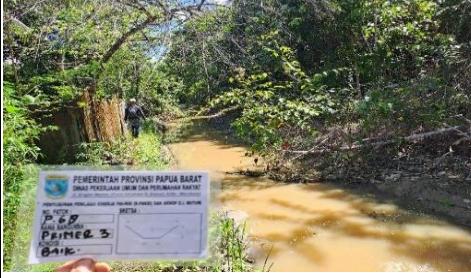
NO.	NAMA BANGUNAN	NOMENKLATUR	DOKUMENTASI	URAIAN KONDISI BANGUNAN		URAIAN UMUM KONDISI
				ITEM	KET	
7	Saluran Primer Muturi Ruas 3	SP.Mt.3

- Konstruksi	Baik	<ul style="list-style-type: none"> <li>- Saluran tidak terawat</li> <li>- Sehingga ditumbuhi rumput dan banyak sedimen</li> <li>- Saluran Berfungsi Namun tidak Maksimal</li> <li>- Jalan Inspeksi Tidak ada</li> </ul>

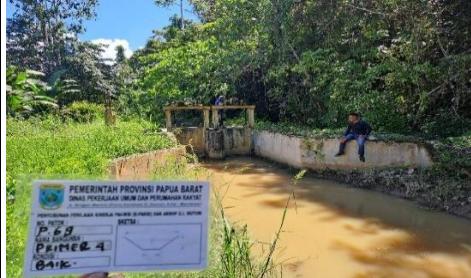
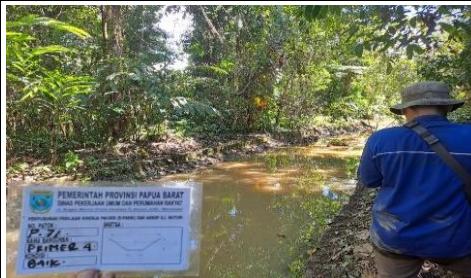
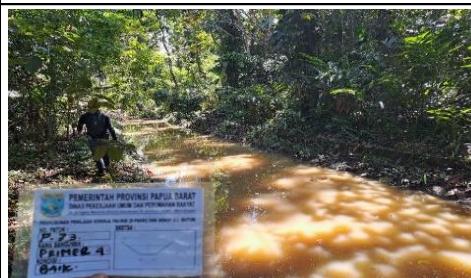
NO.	NAMA BANGUNAN	NOMENKLATUR	DOKUMENTASI	URAIAN KONDISI BANGUNAN		URAIAN UMUM KONDISI
				ITEM	KET	
8	Saluran Primer Muturi Ruas 4	SP.Mt.4

<ul style="list-style-type: none"> <li>- Konstruksi</li> </ul>	Baik	<ul style="list-style-type: none"> <li>- Saluran tidak terawat Sehingga ditumbuhi rumput dan banyak sedimen</li> <li>- Saluran Berfungsi Namun tidak Maksimal</li> <li>- Jalan Inspeksi Tidak ada</li> </ul>

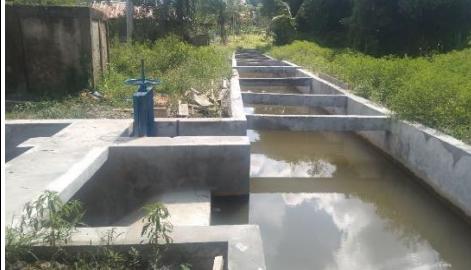
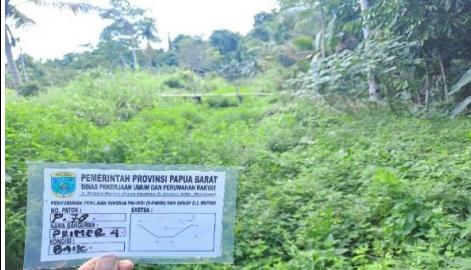
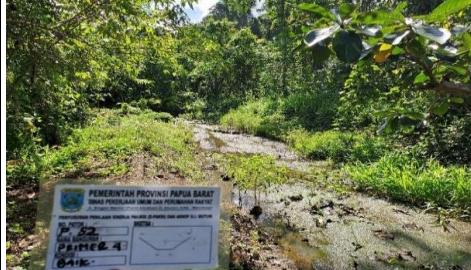
NO.	NAMA BANGUNAN	NOMENKLATUR	DOKUMENTASI	URAIAN KONDISI BANGUNAN		URAIAN UMUM KONDISI
				ITEM	KET	
9	Saluran Primer Muturi Ruas 4	SP.Mt.4

<ul style="list-style-type: none"> <li>- Konstruksi</li> </ul>	<p>Baik</p>	<ul style="list-style-type: none"> <li>- Saluran tidak terawat Sehingga ditumbuhi rumput dan banyak sedimen</li> <li>- Saluran Berfungsi Namun tidak Maksimal</li> <li>- Jalan Inspeksi Tidak ada</li> </ul>

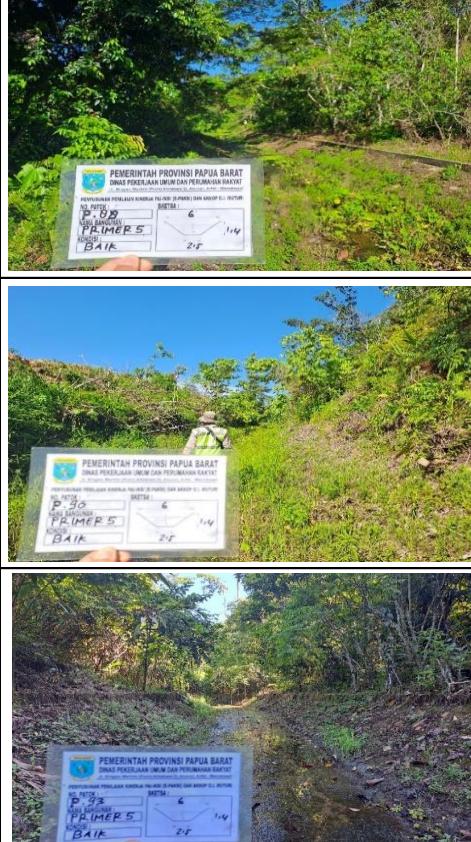
NO.	NAMA BANGUNAN	NOMENKLATUR	DOKUMENTASI	URAIAN KONDISI BANGUNAN		URAIAN UMUM KONDISI
				ITEM	KET	
11	Saluran Primer Muturi Ruas 5	SP.Mt.5

<ul style="list-style-type: none"> <li>- Konstruksi</li> </ul>	Baik	<ul style="list-style-type: none"> <li>- Saluran tidak terawat Sehingga ditumbuhi rumput dan banyak sedimen</li> <li>- Saluran Berfungsi Namun tidak Maksimal</li> <li>- Jalan Inspeksi Tidak ada</li> </ul>

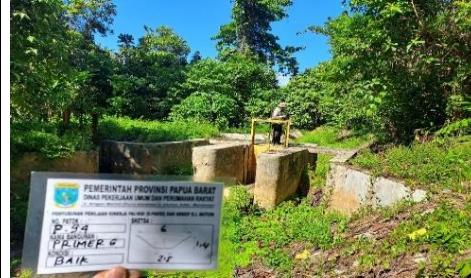
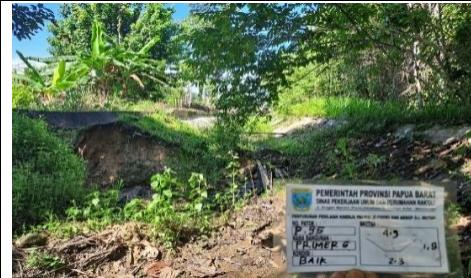
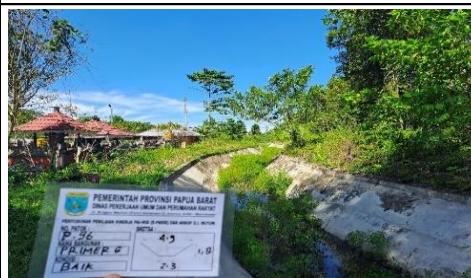
NO.	NAMA BANGUNAN	NOMENKLATUR	DOKUMENTASI	URAIAN KONDISI BANGUNAN		URAIAN UMUM KONDISI
				ITEM	KET	
12	Saluran Primer Muturi Ruas 6	SP.Mt.6

- Konstruksi	Rusak	<ul style="list-style-type: none"> <li>- Saluran tidak terawat</li> <li>- Sehingga ditumbuhi rumput dan banyak sedimen</li> <li>- Saluran tidak Berfungsi karna ada kerusakan pada ruas ini</li> <li>- Jalan Inspeksi Tidak ada</li> </ul>

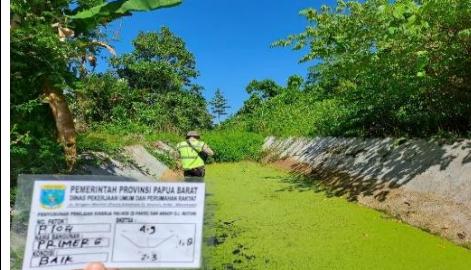
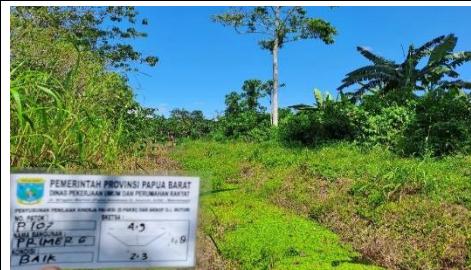
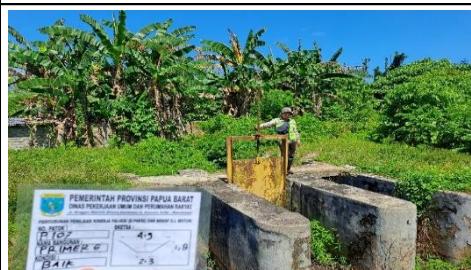
NO.	NAMA BANGUNAN	NOMENKLATUR	DOKUMENTASI	URAIAN KONDISI BANGUNAN		URAIAN UMUM KONDISI
				ITEM	KET	
13	Saluran Primer Muturi Ruas	SP.Mt.

<ul style="list-style-type: none"> <li>- Konstruksi</li> </ul>	Baik	<ul style="list-style-type: none"> <li>- Saluran tidak terawat</li> <li>- Sehingga ditumbuhi rumput</li> <li>- dan banyak sedimen</li> <li>- Saluran tidak Berfungsi karna</li> <li>- ada kerusakan pada ruas ini</li> <li>- Jalan Inspeksi Tidak ada</li> </ul>

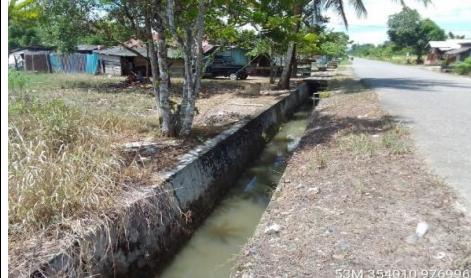
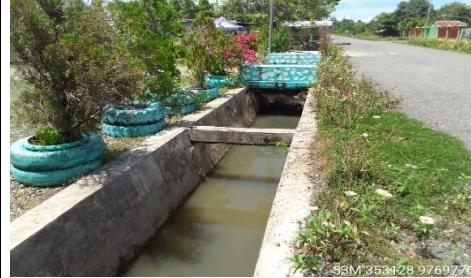
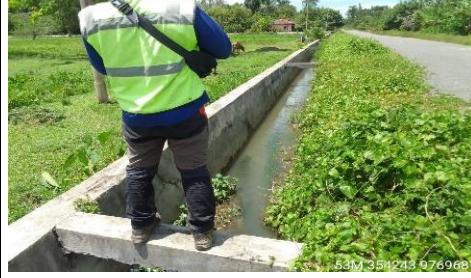
NO.	NAMA BANGUNAN	NOMENKLATUR	DOKUMENTASI	URAIAN KONDISI BANGUNAN		URAIAN UMUM KONDISI
				ITEM	KET	
2	Saluran Sekunder Waraitama 1 Ruas 1	SS.W1.1

<ul style="list-style-type: none"> <li>- Konstruksi</li> </ul>	Baik	<ul style="list-style-type: none"> <li>- Saluran tidak terawat Sehingga ditumbuhi rumput dan banyak sedimen</li> <li>- Saluran Berfungsi Namun tidak Maksimal</li> <li>- Jalan Inspeksi Baik</li> </ul>

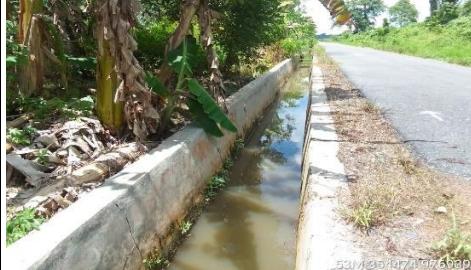
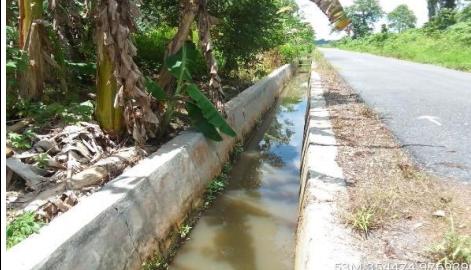
NO.	NAMA BANGUNAN	NOMENKLATUR	DOKUMENTASI	URAIAN KONDISI BANGUNAN		URAIAN UMUM KONDISI
				ITEM	KET	
3	Saluran Sekunder Waraitama 1 Ruas 1	SS.W1.1

<ul style="list-style-type: none"> <li>- Konstruksi</li> </ul>	Baik	<ul style="list-style-type: none"> <li>- Saluran tidak terawat Sehingga ditumbuhi rumput dan banyak sedimen</li> <li>- Saluran Berfungsi Namun tidak Maksimal</li> <li>- Jalan Inspeksi Baik</li> </ul>

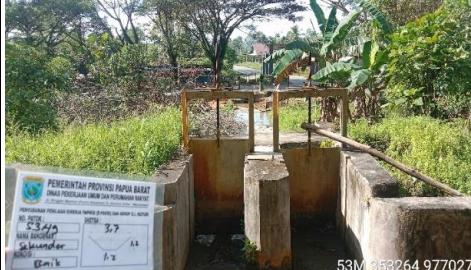
NO.	NAMA BANGUNAN	NOMENKLATUR	DOKUMENTASI	URAIAN KONDISI BANGUNAN		URAIAN UMUM KONDISI
				ITEM	KET	
1	Saluran Sekunder Waraitama 2 Ruas 1	SS.W2.1

<ul style="list-style-type: none"> <li>- Konstruksi</li> </ul>	Baik	<ul style="list-style-type: none"> <li>- Saluran tidak terawat Sehingga ditumbuhi rumput dan banyak sedimen</li> <li>- Saluran Berfungsi Namun tidak Maksimal</li> <li>- Jalan Inspeksi Baik</li> </ul>

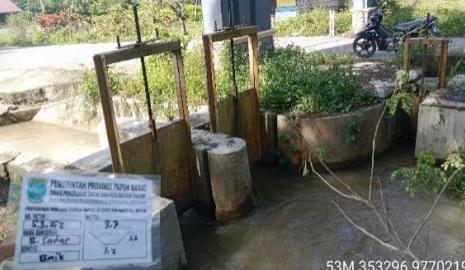
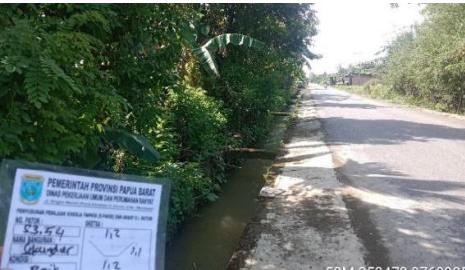
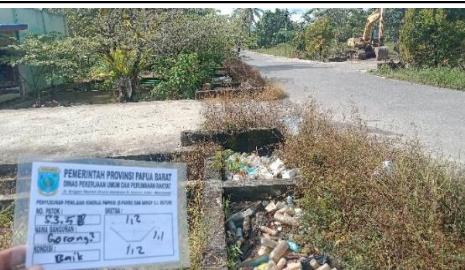
NO.	NAMA BANGUNAN	NOMENKLATUR	DOKUMENTASI	URAIAN KONDISI BANGUNAN		URAIAN UMUM KONDISI
				ITEM	KET	
2	Saluran Sekunder Waraitama 2 Ruas 2	SS.W2.2

<ul style="list-style-type: none"> <li>- Konstruksi</li> </ul>	Baik	<ul style="list-style-type: none"> <li>- Saluran tidak terawat Sehingga ditumbuhi rumput dan banyak sedimen</li> <li>- Saluran Berfungsi Namun tidak Maksimal</li> <li>- Jalan Inspeksi Baik</li> </ul>

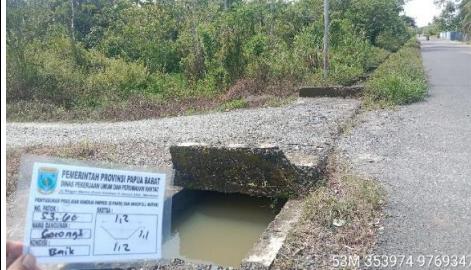
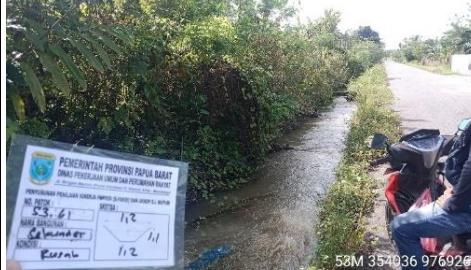
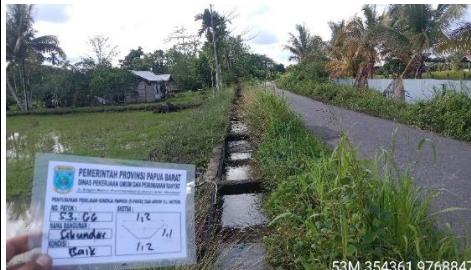
NO.	NAMA BANGUNAN	NOMENKLATUR	DOKUMENTASI	URAIAN KONDISI BANGUNAN		URAIAN UMUM KONDISI
				ITEM	KET	
3	Saluran Sekunder Waraitama 2 Ruas 2	SS.W2.2

<ul style="list-style-type: none"> <li>- Konstruksi</li> </ul>	Baik	<ul style="list-style-type: none"> <li>- Saluran tidak terawat Sehingga ditumbuhi rumput dan banyak sedimen</li> <li>- Saluran Berfungsi Namun tidak Maksimal</li> <li>- Jalan Inspeksi Baik</li> </ul>

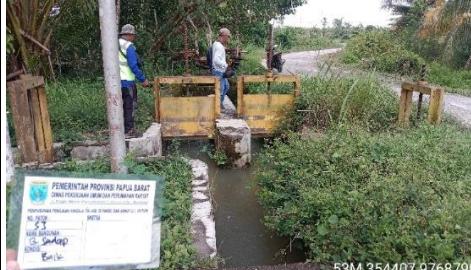
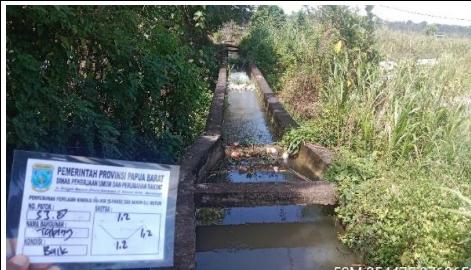
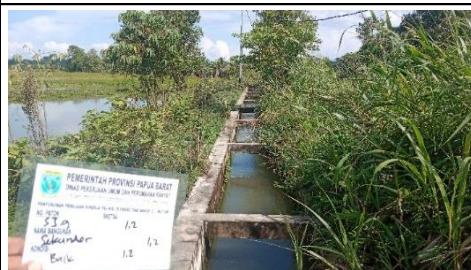
NO.	NAMA BANGUNAN	NOMENKLATUR	DOKUMENTASI	URAIAN KONDISI BANGUNAN		URAIAN UMUM KONDISI
				ITEM	KET	
4	Saluran Sekunder Waraitama 2 Ruas 3	SS.W2.3

<ul style="list-style-type: none"> <li>- Konstruksi</li> </ul>	Baik	<ul style="list-style-type: none"> <li>- Saluran tidak terawat Sehingga ditumbuhi rumput dan banyak sedimen</li> <li>- Saluran Berfungsi Namun tidak Maksimal</li> <li>- Jalan Inspeksi Baik</li> </ul>

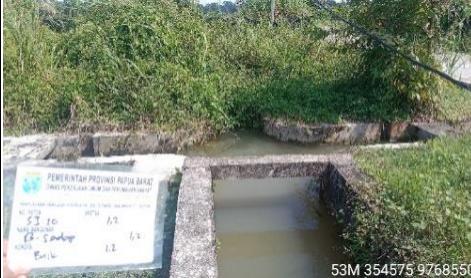
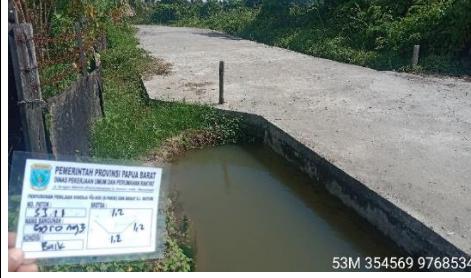
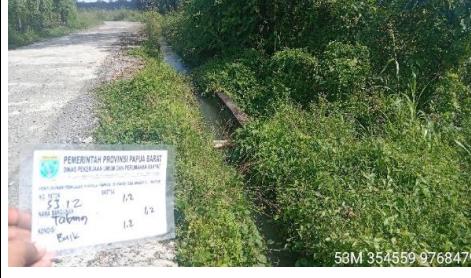
NO.	NAMA BANGUNAN	NOMENKLATUR	DOKUMENTASI	URAIAN KONDISI BANGUNAN		URAIAN UMUM KONDISI
				ITEM	KET	
5	Saluran Sekunder Waraitama 2 Ruas 4	SS.W2.4

<ul style="list-style-type: none"> <li>- Konstruksi</li> </ul>	<p>Baik</p>	<ul style="list-style-type: none"> <li>- Saluran tidak terawat Sehingga ditumbuhi rumput dan banyak sedimen</li> <li>- Saluran Berfungsi Namun tidak Maksimal</li> <li>- Jalan Inspeksi Baik</li> </ul>

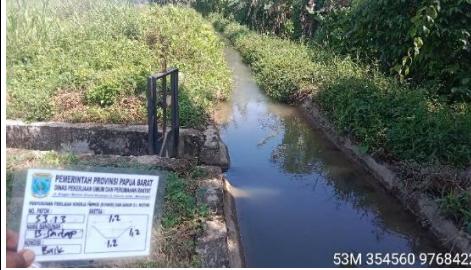
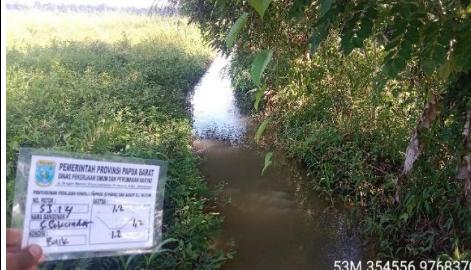
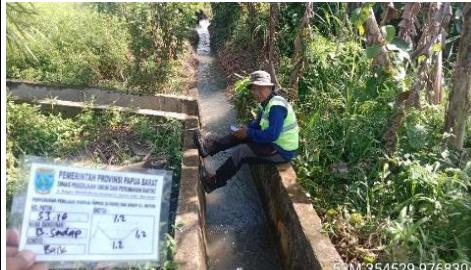
NO.	NAMA BANGUNAN	NOMENKLATUR	DOKUMENTASI	URAIAN KONDISI BANGUNAN		URAIAN UMUM KONDISI
				ITEM	KET	
6	Saluran Sekunder Waraitama 2 Ruas 5	SS.W2.5

<ul style="list-style-type: none"> <li>- Konstruksi</li> </ul>	<p>Baik</p>	<ul style="list-style-type: none"> <li>- Saluran tidak terawat Sehingga ditumbuhi rumput dan banyak sedimen</li> <li>- Saluran Berfungsi Namun tidak Maksimal</li> <li>- Jalan Inspeksi Baik</li> </ul>

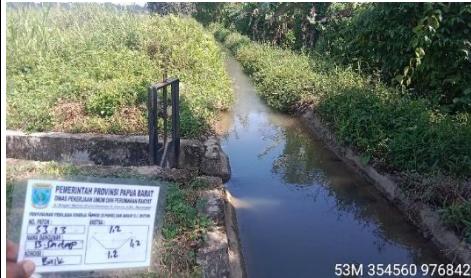
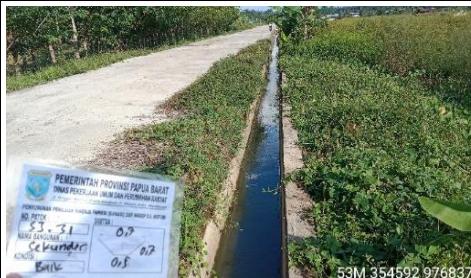
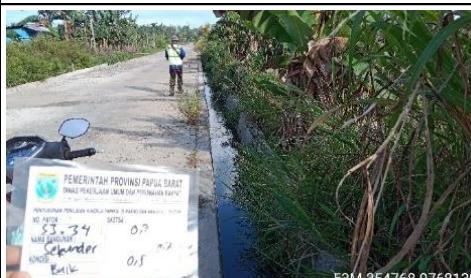
NO.	NAMA BANGUNAN	NOMENKLATUR	DOKUMENTASI	URAIAN KONDISI BANGUNAN		URAIAN UMUM KONDISI
				ITEM	KET	
7	Saluran Sekunder Waraitama 2C Ruas 1	SS.W2C.1

- Konstruksi	Baik	<ul style="list-style-type: none"> <li>- Saluran tidak terawat</li> <li>- Sehingga ditumbuhi rumput dan banyak sedimen</li> <li>- Saluran Berfungsi Namun tidak Maksimal</li> <li>- Jalan Inspeksi Baik</li> </ul>

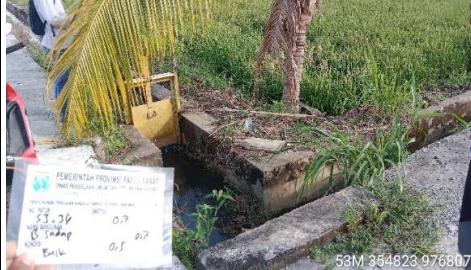
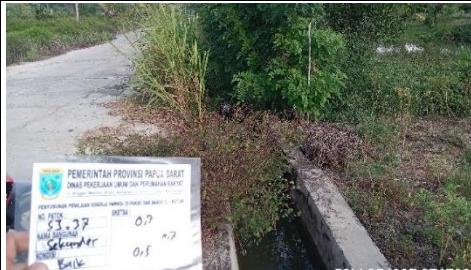
NO.	NAMA BANGUNAN	NOMENKLATUR	DOKUMENTASI	URAIAN KONDISI BANGUNAN		URAIAN UMUM KONDISI
				ITEM	KET	
8	Saluran Sekunder Waraitama 2C Ruas 2	SS.W2C.2

<ul style="list-style-type: none"> <li>- Konstruksi</li> </ul>	Baik	<ul style="list-style-type: none"> <li>- Saluran tidak terawat Sehingga ditumbuhi rumput dan banyak sedimen</li> <li>- Saluran Berfungsi Namun tidak Maksimal</li> <li>- Jalan Inspeksi Baik</li> </ul>

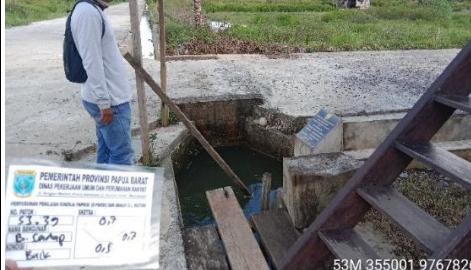
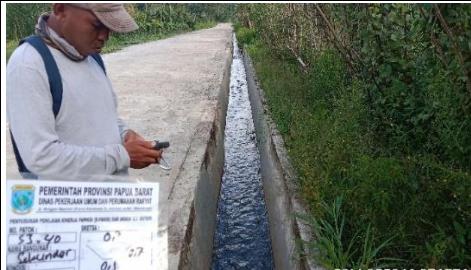
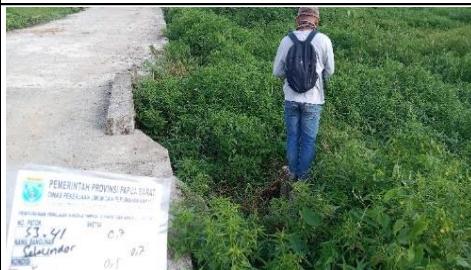
NO.	NAMA BANGUNAN	NOMENKLATUR	DOKUMENTASI	URAIAN KONDISI BANGUNAN		URAIAN UMUM KONDISI
				ITEM	KET	
9	Saluran Sekunder Waraitama 2C Ruas 3	SS.W2C.3

- Konstruksi	Baik	<ul style="list-style-type: none"> <li>- Saluran tidak terawat</li> <li>- Sehingga ditumbuhi rumput dan banyak sedimen</li> <li>- Saluran Berfungsi Namun tidak Maksimal</li> <li>- Jalan Inspeksi Baik</li> </ul>

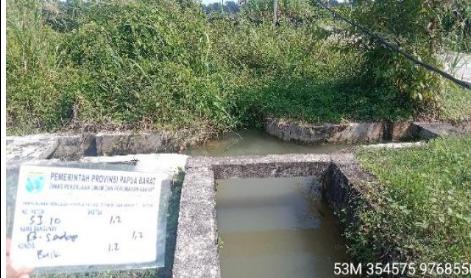
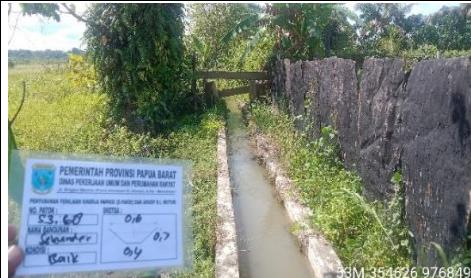
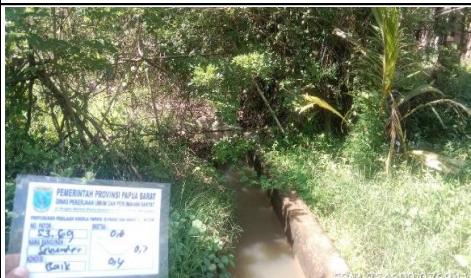
NO.	NAMA BANGUNAN	NOMENKLATUR	DOKUMENTASI	URAIAN KONDISI BANGUNAN		URAIAN UMUM KONDISI
				ITEM	KET	
10	Saluran Sekunder Waraitama 2A Ruas 1	SS.W2A.1

<ul style="list-style-type: none"> <li>- Konstruksi</li> </ul>	Baik	<ul style="list-style-type: none"> <li>- Saluran tidak terawat Sehingga ditumbuhi rumput dan banyak sedimen</li> <li>- Saluran Berfungsi Namun tidak Maksimal</li> <li>- Jalan Inspeksi Tidak ada</li> </ul>

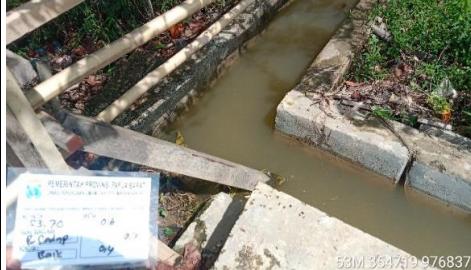
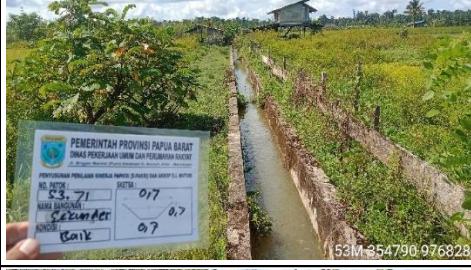
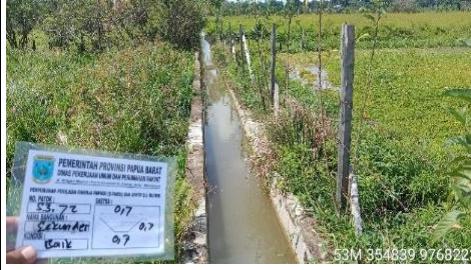
NO.	NAMA BANGUNAN	NOMENKLATUR	DOKUMENTASI	URAIAN KONDISI BANGUNAN		URAIAN UMUM KONDISI
				ITEM	KET	
11	Saluran Sekunder Waraitama 2A Ruas 2	SS.W2A.1

<ul style="list-style-type: none"> <li>- Konstruksi</li> </ul>	<p>Baik</p>	<ul style="list-style-type: none"> <li>- Saluran tidak terawat Sehingga ditumbuhi rumput dan banyak sedimen</li> <li>- Saluran Berfungsi Namun tidak Maksimal</li> <li>- Jalan Inspeksi Tidak ada</li> </ul>

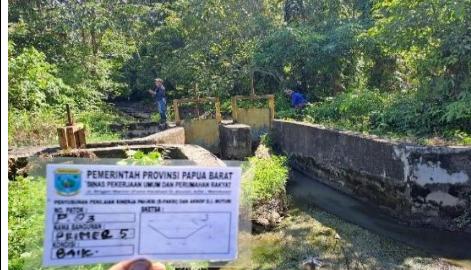
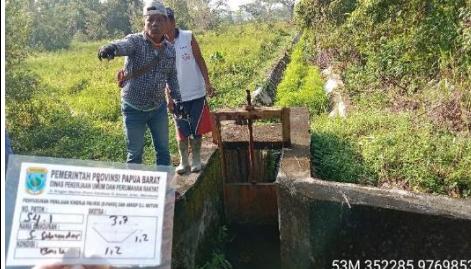
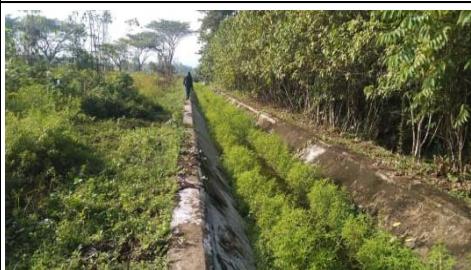
NO.	NAMA BANGUNAN	NOMENKLATUR	DOKUMENTASI	URAIAN KONDISI BANGUNAN		URAIAN UMUM KONDISI
				ITEM	KET	
1	Saluran Sekunder Banjar Ausoy 1 Ruas 1	SS.BA1.1

<ul style="list-style-type: none"> <li>- Konstruksi</li> </ul>	Baik	<ul style="list-style-type: none"> <li>- Saluran tidak terawat Sehingga ditumbuhi rumput dan banyak sedimen</li> <li>- Saluran Berfungsi Namun tidak Maksimal</li> <li>- Jalan Inspeksi Tidak ada</li> </ul>

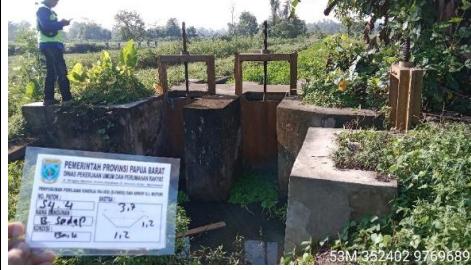
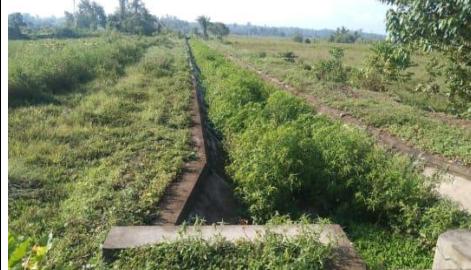
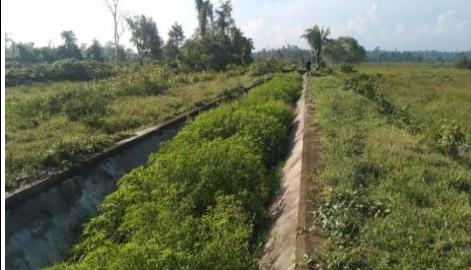
NO.	NAMA BANGUNAN	NOMENKLATUR	DOKUMENTASI	URAIAN KONDISI BANGUNAN		URAIAN UMUM KONDISI
				ITEM	KET	
2	Saluran Sekunder Banjar Ausoy 1 Ruas 2	SS.BA1.2

<ul style="list-style-type: none"> <li>- Konstruksi</li> </ul>	<p>Baik</p>	<ul style="list-style-type: none"> <li>- Saluran tidak terawat Sehingga ditumbuhi rumput dan banyak sedimen</li> <li>- Saluran Berfungsi Namun tidak Maksimal</li> <li>- Jalan Inspeksi Tidak ada</li> </ul>

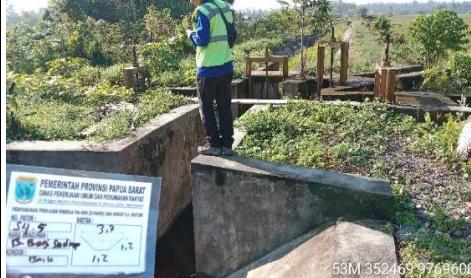
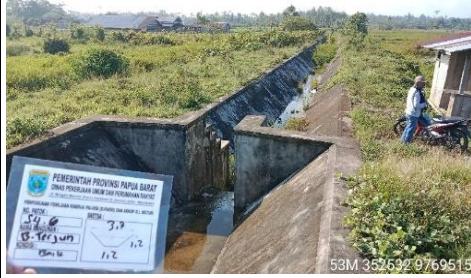
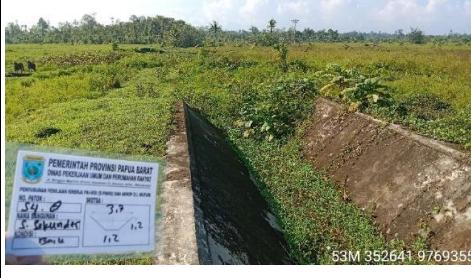
NO.	NAMA BANGUNAN	NOMENKLATUR	DOKUMENTASI	URAIAN KONDISI BANGUNAN		URAIAN UMUM KONDISI
				ITEM	KET	
3	Saluran Sekunder Banjar Ausoy 1 Ruas 3	SS.BA1.3

<ul style="list-style-type: none"> <li>- Konstruksi</li> </ul>	Baik	<ul style="list-style-type: none"> <li>- Saluran tidak terawat Sehingga ditumbuhi rumput dan banyak sedimen</li> <li>- Saluran Berfungsi Namun tidak Maksimal</li> <li>- Jalan Inspeksi Tidak ada</li> </ul>

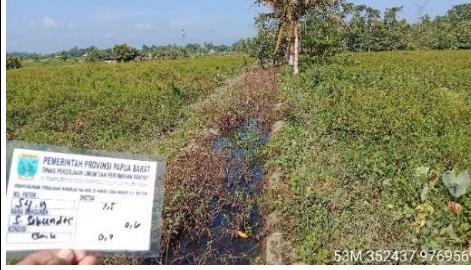
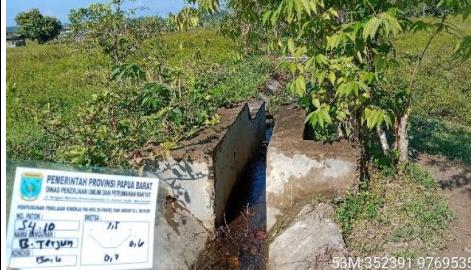
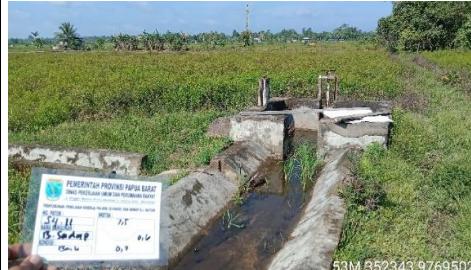
NO.	NAMA BANGUNAN	NOMENKLATUR	DOKUMENTASI	URAIAN KONDISI BANGUNAN		URAIAN UMUM KONDISI
				ITEM	KET	
4	Saluran Sekunder Banjar Ausoy 1A Ruas 1	SS.BA1A.1

<ul style="list-style-type: none"> <li>- Konstruksi</li> </ul>	Baik	<ul style="list-style-type: none"> <li>- Saluran tidak terawat Sehingga ditumbuhi rumput dan banyak sedimen</li> <li>- Saluran Berfungsi Namun tidak Maksimal</li> <li>- Jalan Inspeksi Tidak ada</li> </ul>

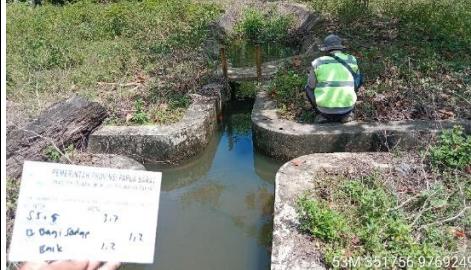
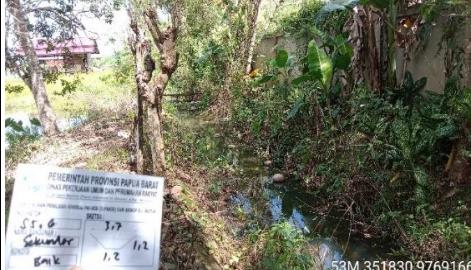
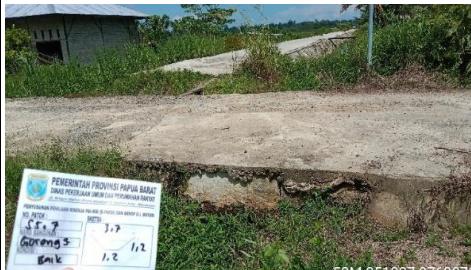
NO.	NAMA BANGUNAN	NOMENKLATUR	DOKUMENTASI	URAIAN KONDISI BANGUNAN		URAIAN UMUM KONDISI
				ITEM	KET	
2	Saluran Sekunder Banjar Ausoy 2 Ruas 2	SS.BA2.2

<ul style="list-style-type: none"> <li>- Konstruksi</li> </ul>	Baik	<ul style="list-style-type: none"> <li>- Saluran tidak terawat Sehingga ditumbuhi rumput dan banyak sedimen</li> <li>- Saluran Berfungsi Namun tidak Maksimal</li> <li>- Jalan Inspeksi Tidak ada</li> </ul>

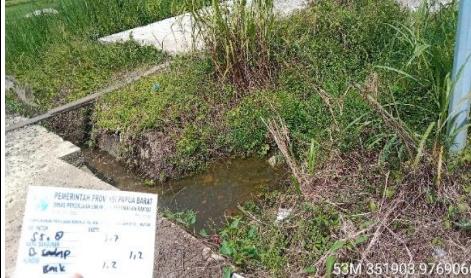
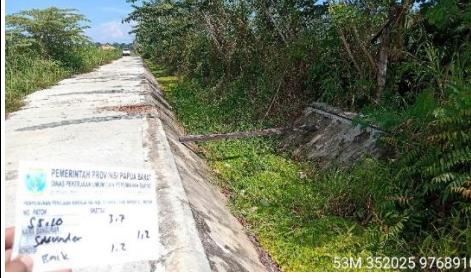
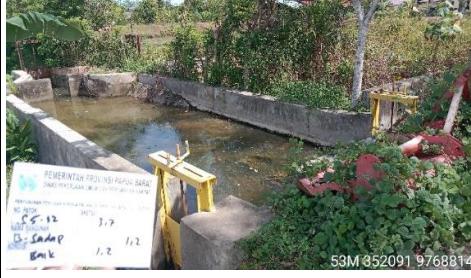
NO.	NAMA BANGUNAN	NOMENKLATUR	DOKUMENTASI	URAIAN KONDISI BANGUNAN		URAIAN UMUM KONDISI
				ITEM	KET	
3	Saluran Sekunder Banjar Ausoy 2 Ruas 3	SS.BA2.3

<ul style="list-style-type: none"> <li>- Konstruksi</li> </ul>	<p>Baik</p>	<ul style="list-style-type: none"> <li>- Saluran tidak terawat Sehingga ditumbuhi rumput dan banyak sedimen</li> <li>- Saluran Berfungsi Namun tidak Maksimal</li> <li>- Jalan Inspeksi Baik</li> </ul>

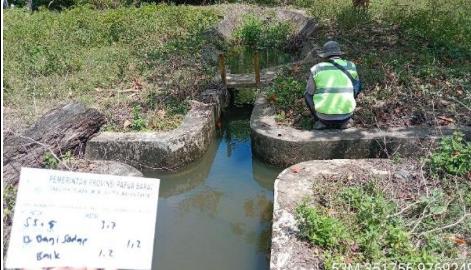
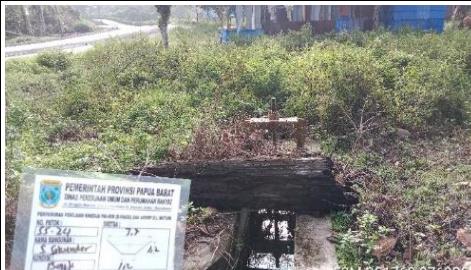
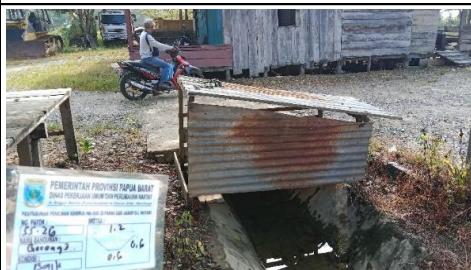
NO.	NAMA BANGUNAN	NOMENKLATUR	DOKUMENTASI	URAIAN KONDISI BANGUNAN		URAIAN UMUM KONDISI
				ITEM	KET	
4	Saluran Sekunder Banjar Ausoy 2A Ruas 1	SS.BA2A.1

<ul style="list-style-type: none"> <li>- Konstruksi</li> </ul>	Baik	<ul style="list-style-type: none"> <li>- Saluran tidak terawat</li> <li>- Sehingga ditumbuhi rumput dan banyak sedimen</li> <li>- Saluran Berfungsi Namun tidak Maksimal</li> <li>- Jalan Inspeksi Baik</li> </ul>

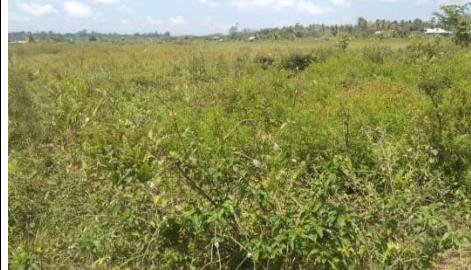
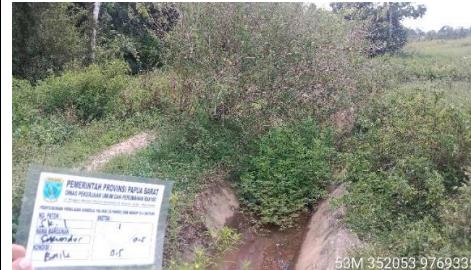
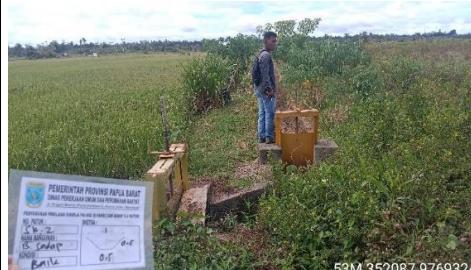
NO.	NAMA BANGUNAN	NOMENKLATUR	DOKUMENTASI	URAIAN KONDISI BANGUNAN		URAIAN UMUM KONDISI
				ITEM	KET	
5	Saluran Sekunder Banjar Ausoy 2A Ruas 1	SS.BA2A.1

<ul style="list-style-type: none"> <li>- Konstruksi</li> </ul>	Baik	<ul style="list-style-type: none"> <li>- Saluran tidak terawat Sehingga ditumbuhi rumput dan banyak sedimen</li> <li>- Saluran Berfungsi Namun tidak Maksimal</li> <li>- Jalan Inspeksi Tidak ada</li> </ul>

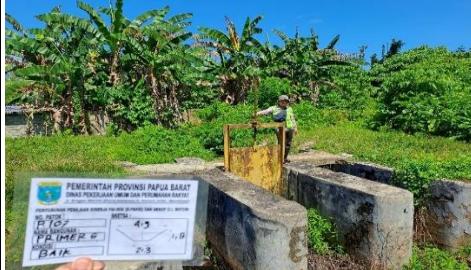
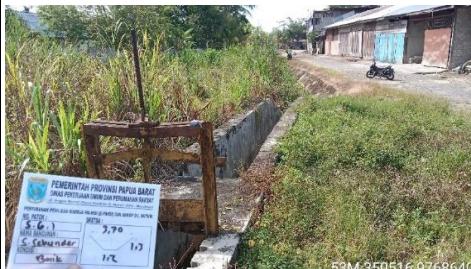
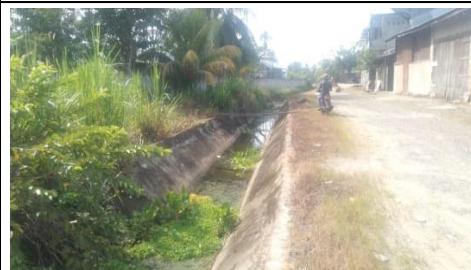
NO.	NAMA BANGUNAN	NOMENKLATUR	DOKUMENTASI	URAIAN KONDISI BANGUNAN		URAIAN UMUM KONDISI
				ITEM	KET	
1	Saluran Sekunder Banjar Ausoy 3 Ruas 1	SS.BA3.1

<ul style="list-style-type: none"> <li>- Konstruksi</li> </ul>	<p>Baik</p>	<ul style="list-style-type: none"> <li>- Saluran tidak terawat Sehingga ditumbuhi rumput dan banyak sedimen</li> <li>- Saluran Tidak Berfungsi</li> <li>- Jalan Inspeksi Tidak ada</li> </ul>

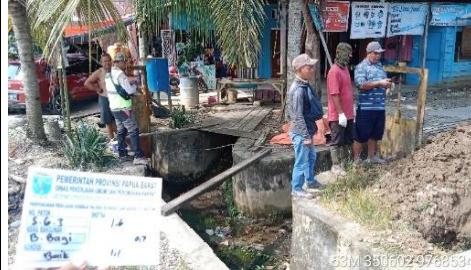
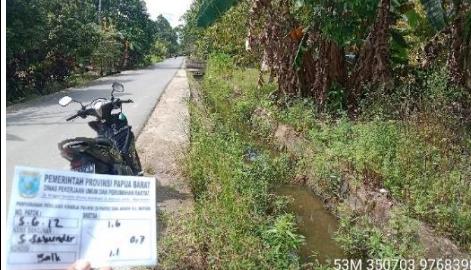
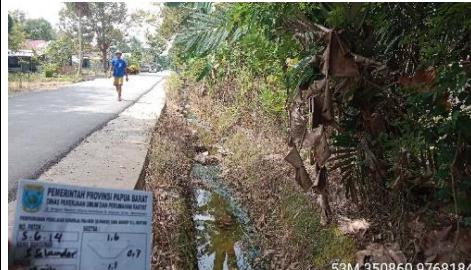
NO.	NAMA BANGUNAN	NOMENKLATUR	DOKUMENTASI	URAIAN KONDISI BANGUNAN		URAIAN UMUM KONDISI
				ITEM	KET	
2	Saluran Sekunder Banjar Ausoy 3 Ruas 2	SS.BA3.2

<ul style="list-style-type: none"> <li>- Konstruksi</li> </ul>	<p>Baik</p>	<ul style="list-style-type: none"> <li>- Saluran tidak terawat</li> <li>- Sehingga ditumbuhi rumput dan banyak sedimen</li> <li>- Saluran Tidak Berfungsi</li> <li>- Jalan Inspeksi Tidak ada</li> </ul>

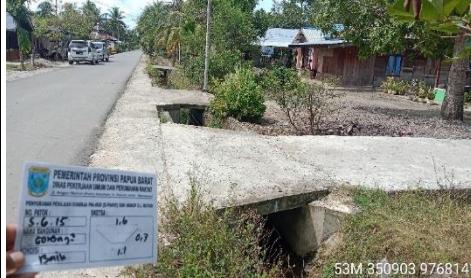
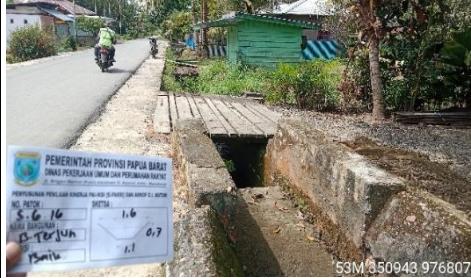
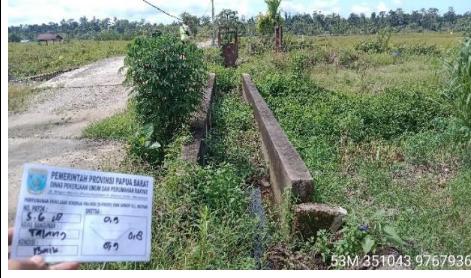
NO.	NAMA BANGUNAN	NOMENKLATUR	DOKUMENTASI	URAIAN KONDISI BANGUNAN		URAIAN UMUM KONDISI
				ITEM	KET	
3	Saluran Sekunder Banjar Ausoy 3 Ruas 2	SS.BA3.2

- Konstruksi	Baik	<ul style="list-style-type: none"> <li>- Saluran tidak terawat</li> <li>- Sehingga ditumbuhi rumput dan banyak sedimen</li> <li>- Saluran Tidak Berfungsi</li> <li>- Jalan Inspeksi Tidak ada</li> </ul>

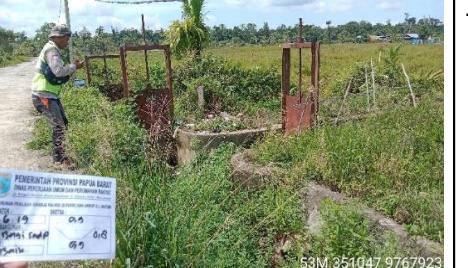
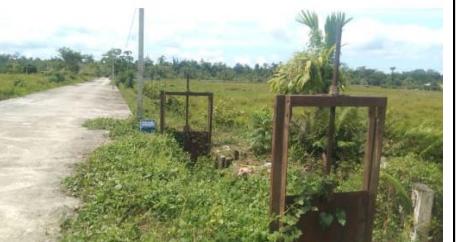
NO.	NAMA BANGUNAN	NOMENKLATUR	DOKUMENTASI	URAIAN KONDISI BANGUNAN		URAIAN UMUM KONDISI
				ITEM	KET	
4	Saluran Sekunder Banjar Ausoy 3 Ruas 3	SS.BA3.3

- Konstruksi	Baik	<ul style="list-style-type: none"> <li>- Saluran tidak terawat</li> <li>- Sehingga ditumbuhi rumput dan banyak sedimen</li> <li>- Saluran Tidak Berfungsi</li> <li>- Jalan Inspeksi Tidak ada</li> </ul>

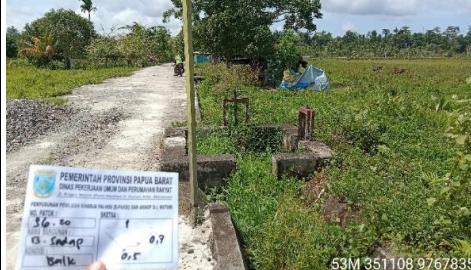
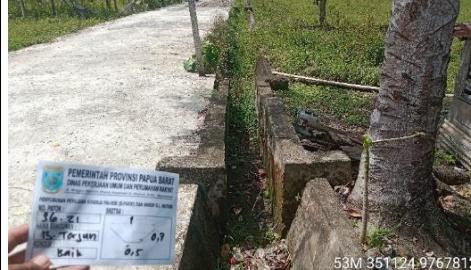
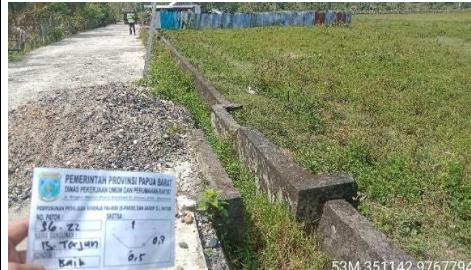
NO.	NAMA BANGUNAN	NOMENKLATUR	DOKUMENTASI	URAIAN KONDISI BANGUNAN		URAIAN UMUM KONDISI
				ITEM	KET	
5	Saluran Sekunder Banjar Ausoy 3 Ruas 4	SS.BA3.4

<ul style="list-style-type: none"> <li>- Konstruksi</li> </ul>	Baik	<ul style="list-style-type: none"> <li>- Saluran tidak terawat</li> <li>- Sehingga ditumbuhi rumput dan banyak sedimen</li> <li>- Saluran Tidak Berfungsi</li> <li>- Jalan Inspeksi Tidak ada</li> </ul>

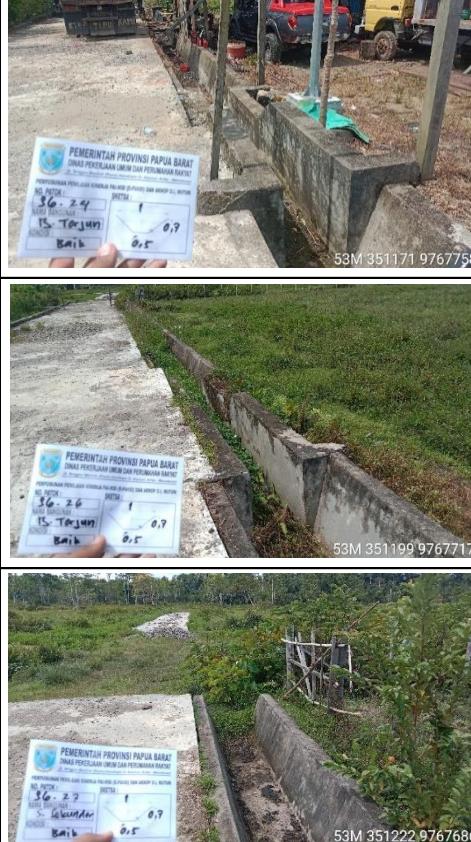
NO.	NAMA BANGUNAN	NOMENKLATUR	DOKUMENTASI	URAIAN KONDISI BANGUNAN		URAIAN UMUM KONDISI
				ITEM	KET	
6	Saluran Sekunder Banjar Ausoy 3 Ruas 4	SS.BA3.4

<p>PEMERINTAH PROVINSI PAPUA BARAT DILANJUTKAN DILAKUKAN UNTUK DILAKUKAN PADA NO. PINTU: 36-24 MULAI: 1 AKHIR: 0,9 15-7-2018 Baik</p> <p>53M 351171 9767758</p> <p>PEMERINTAH PROVINSI PAPUA BARAT DILANJUTKAN DILAKUKAN UNTUK DILAKUKAN PADA NO. PINTU: 36-26 MULAI: 1 AKHIR: 0,7 15-7-2018 Baik</p> <p>53M 351199 9767717</p> <p>PEMERINTAH PROVINSI PAPUA BARAT DILANJUTKAN DILAKUKAN UNTUK DILAKUKAN PADA NO. PINTU: 36-22 MULAI: 1 AKHIR: 0,7 15-7-2018 Baik</p> <p>53M 351222 9767686</p>	<ul style="list-style-type: none"> <li>- Konstruksi</li> </ul>	Baik	<ul style="list-style-type: none"> <li>- Saluran tidak terawat Sehingga ditumbuhi rumput dan banyak sedimen</li> <li>- Saluran Tidak Berfungsi</li> <li>- Jalan Inspeksi Tidak ada</li> </ul>

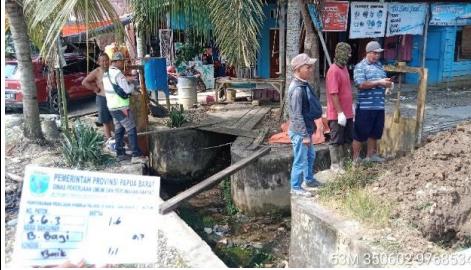
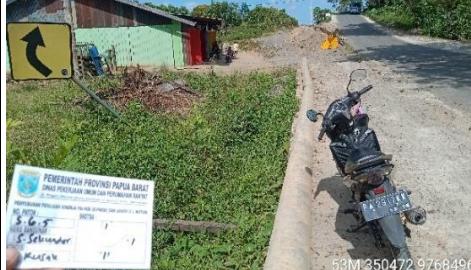
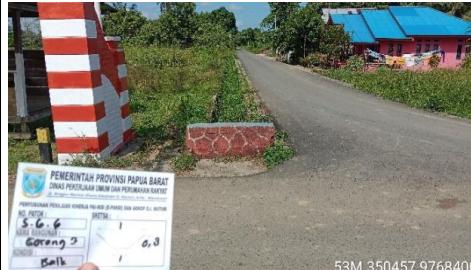
NO.	NAMA BANGUNAN	NOMENKLATUR	DOKUMENTASI	URAIAN KONDISI BANGUNAN		URAIAN UMUM KONDISI
				ITEM	KET	
7	Saluran Sekunder Banjar Ausoy 3 Kanan Ruas 1	SS.BA3Kn.1

<ul style="list-style-type: none"> <li>- Konstruksi</li> </ul>	Baik	<ul style="list-style-type: none"> <li>- Saluran tidak terawat</li> <li>- Sehingga ditumbuhi rumput dan banyak sedimen</li> <li>- Saluran Tidak Berfungsi</li> <li>- Jalan Inspeksi Tidak ada</li> </ul>

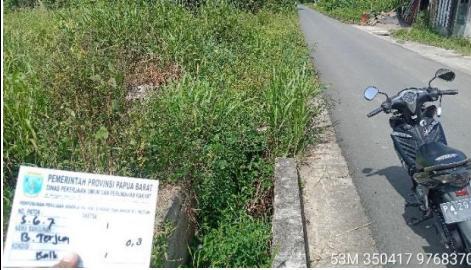
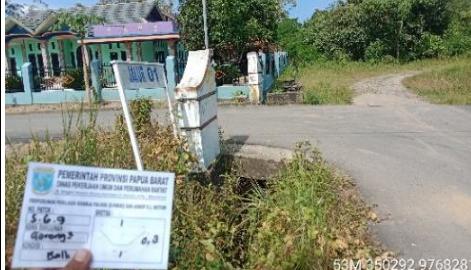
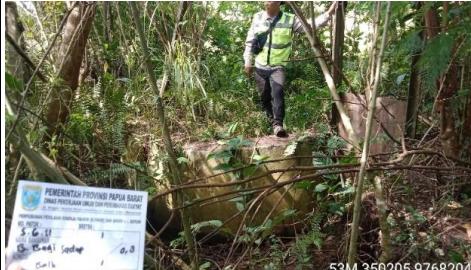
NO.	NAMA BANGUNAN	NOMENKLATUR	DOKUMENTASI	URAIAN KONDISI BANGUNAN		URAIAN UMUM KONDISI
				ITEM	KET	
8	Saluran Sekunder Banjar Ausoy 3 Kanan Ruas 1	SS.BA3Kn.1

<ul style="list-style-type: none"> <li>- Konstruksi</li> </ul>	Baik	<ul style="list-style-type: none"> <li>- Saluran tidak terawat</li> <li>- Sehingga ditumbuhi rumput dan banyak sedimen</li> <li>- Saluran Tidak Berfungsi</li> <li>- Jalan Inspeksi Tidak ada</li> </ul>

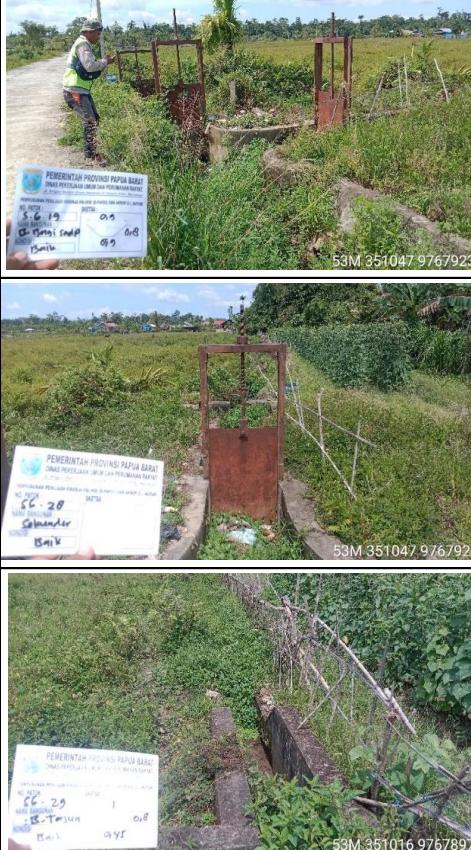
NO.	NAMA BANGUNAN	NOMENKLATUR	DOKUMENTASI	URAIAN KONDISI BANGUNAN		URAIAN UMUM KONDISI
				ITEM	KET	
9	Saluran Sekunder Banjar Ausoy 3C Ruas 1	SS.BA3C.1

<p>53M 351047 9767923</p> <p>53M 351047 9767922</p> <p>53M 351016 9767897</p>	<ul style="list-style-type: none"> <li>- Konstruksi</li> </ul>	Baik	<ul style="list-style-type: none"> <li>- Saluran tidak terawat</li> <li>- Sehingga ditumbuhi rumput dan banyak sedimen</li> <li>- Saluran Tidak Berfungsi</li> <li>- Jalan Inspeksi Tidak ada</li> </ul>

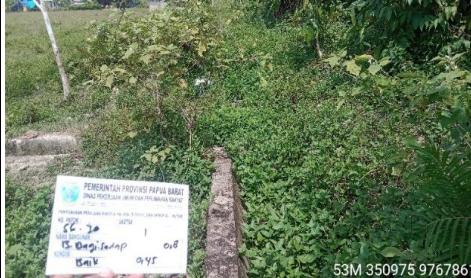
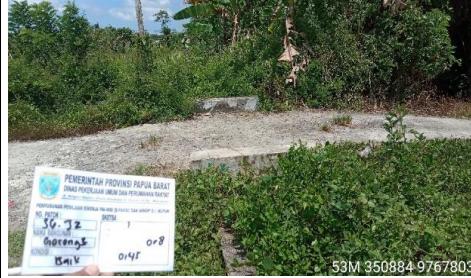
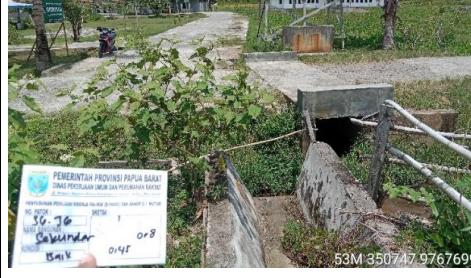
NO.	NAMA BANGUNAN	NOMENKLATUR	DOKUMENTASI	URAIAN KONDISI BANGUNAN		URAIAN UMUM KONDISI
				ITEM	KET	
10	Saluran Sekunder Banjar Ausoy 3C Ruas 2	SS.BA3C.2

<ul style="list-style-type: none"> <li>- Konstruksi</li> </ul>	Baik	<ul style="list-style-type: none"> <li>- Saluran tidak terawat</li> <li>- Sehingga ditumbuhi rumput dan banyak sedimen</li> <li>- Saluran Tidak Berfungsi</li> <li>- Jalan Inspeksi Tidak ada</li> </ul>

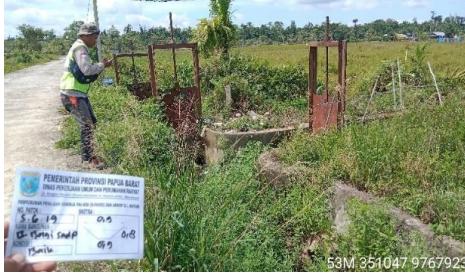
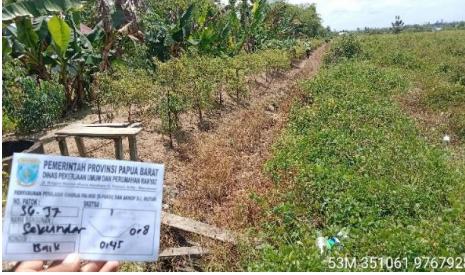
NO.	NAMA BANGUNAN	NOMENKLATUR	DOKUMENTASI	URAIAN KONDISI BANGUNAN		URAIAN UMUM KONDISI
				ITEM	KET	
11	Saluran Sekunder Banjar Ausoy 3D Ruas 1	SS.BA3D.1

- Konstruksi	Baik	<ul style="list-style-type: none"> <li>- Saluran tidak terawat</li> <li>- Sehingga ditumbuhi rumput dan banyak sedimen</li> <li>- Saluran Tidak Berfungsi</li> <li>- Jalan Inspeksi Tidak ada</li> </ul>
