## B. Daerah Irigasi Muturi (Kab. Teluk Bintuni)

**Tabel 2. 9** Bendung Muturi (bendung Utama)

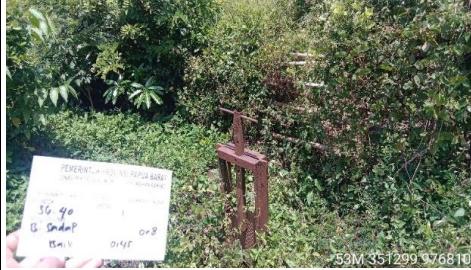
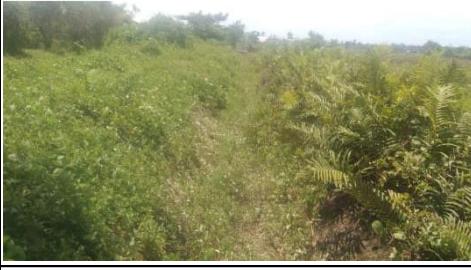
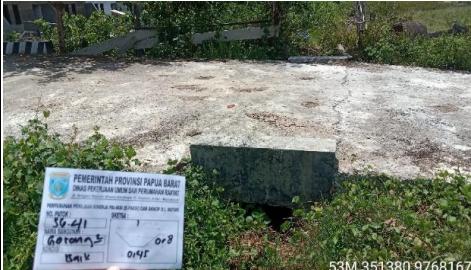
NO.	NAMA BANGUNAN	NOMENKLATUR	DOKUMENTASI	URAIAN KONDISI BANGUNAN		URAIAN UMUM KONDISI
				ITEM	KET	
12	Saluran Sekunder Banjar Ausoy 3D Ruas 2	SS.BA3D.2

- Konstruksi	Baik	<ul style="list-style-type: none"> <li>- Saluran tidak terawat</li> <li>- Sehingga ditumbuhi rumput dan banyak sedimen</li> <li>- Saluran Tidak Berfungsi</li> <li>- Jalan Inspeksi Tidak ada</li> </ul>

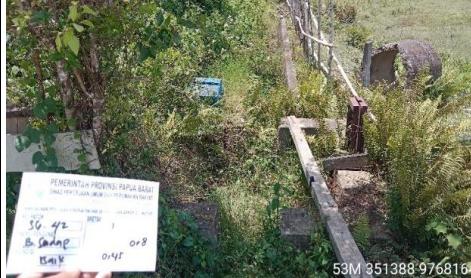
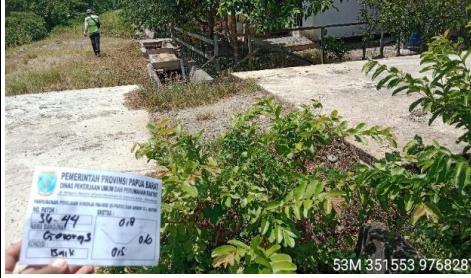
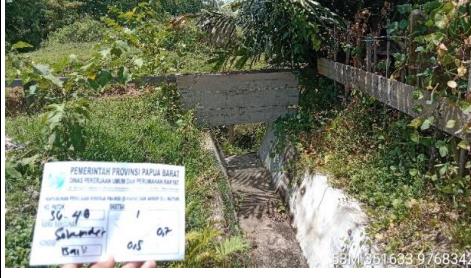
NO.	NAMA BANGUNAN	NOMENKLATUR	DOKUMENTASI	URAIAN KONDISI BANGUNAN		URAIAN UMUM KONDISI
				ITEM	KET	
13	Saluran Sekunder Banjar Ausoy 3D Ruas 3	SS.BA3D.3

- Konstruksi	Baik	<ul style="list-style-type: none"> <li>- Saluran tidak terawat</li> <li>- Sehingga ditumbuhi rumput dan banyak sedimen</li> <li>- Saluran Tidak Berfungsi</li> <li>- Jalan Inspeksi Tidak ada</li> </ul>

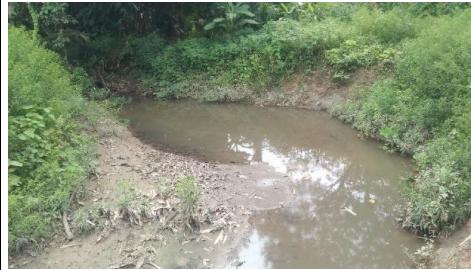
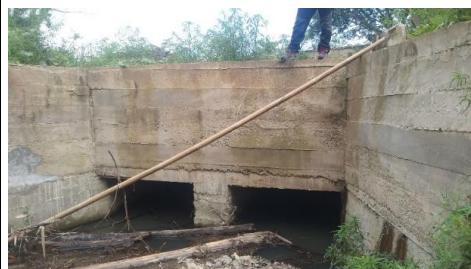
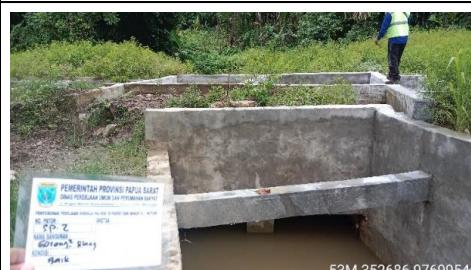
NO.	NAMA BANGUNAN	NOMENKLATUR	DOKUMENTASI	URAIAN KONDISI BANGUNAN		URAIAN UMUM KONDISI
				ITEM	KET	
1	Saluran Sulpesi Muturi1	S.Spl.Mt.1

<ul style="list-style-type: none"> <li>- Konstruksi</li> </ul>	Baik	<ul style="list-style-type: none"> <li>- Saluran tidak terawat</li> <li>- Saluran Berfungsi</li> <li>- Jalan Inspeksi Baik</li> </ul>

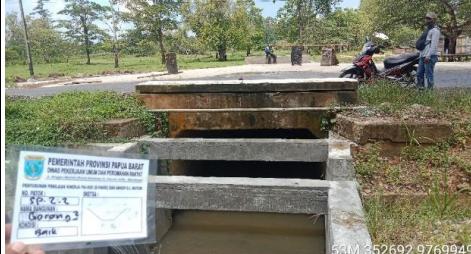
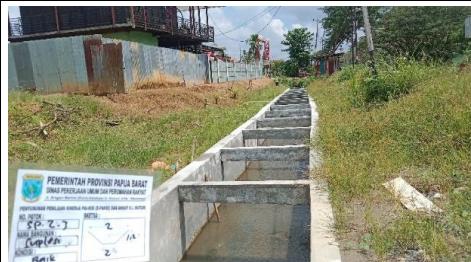
NO.	NAMA BANGUNAN	NOMENKLATUR	DOKUMENTASI	URAIAN KONDISI BANGUNAN		URAIAN UMUM KONDISI
				ITEM	KET	
2	Saluran Sulpesi Muturi1	S.Spl.Mt.1

- Konstruksi	Baik	<ul style="list-style-type: none"> <li>- Saluran tidak terawat</li> <li>- Saluran Berfungsi</li> <li>- Jalan Inspeksi Baik</li> </ul>

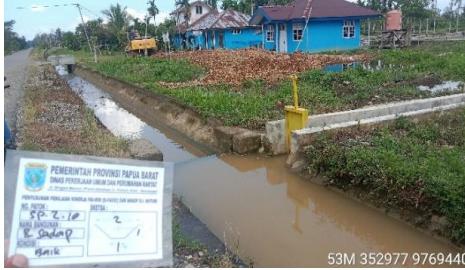
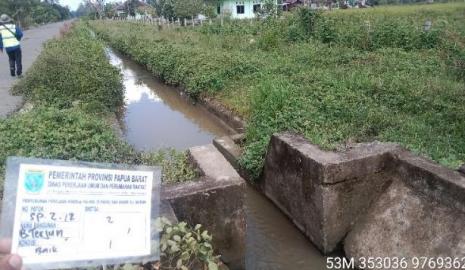
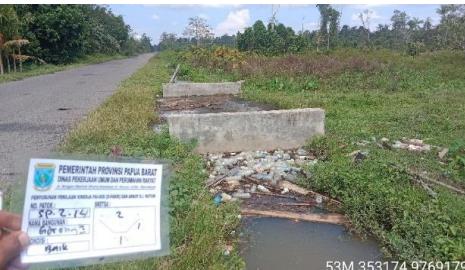
NO.	NAMA BANGUNAN	NOMENKLATUR	DOKUMENTASI	URAIAN KONDISI BANGUNAN		URAIAN UMUM KONDISI
				ITEM	KET	
3	Saluran Sulpesi Muturi 2	S.Spl.Mt.2

- Konstruksi	Baik	<ul style="list-style-type: none"> <li>- Saluran tidak terawat</li> <li>- Sehingga ditumbuhi rumput dan banyak sedimen</li> <li>- Saluran Tidak Berfungsi Maksimal</li> <li>- Jalan Inspeksi Baik</li> </ul>

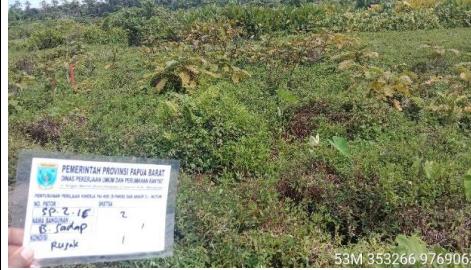
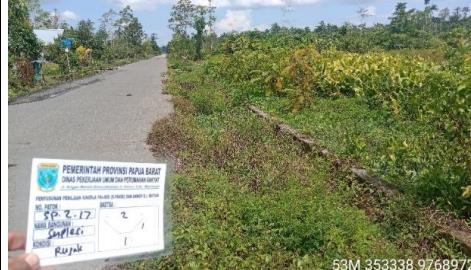
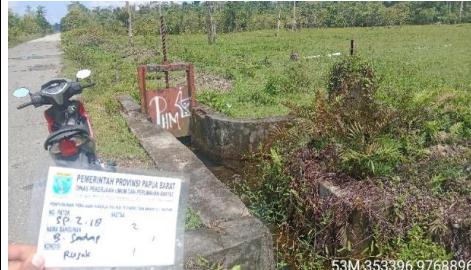
NO.	NAMA BANGUNAN	NOMENKLATUR	DOKUMENTASI	URAIAN KONDISI BANGUNAN		URAIAN UMUM KONDISI
				ITEM	KET	
4	Saluran Sulpesi Muturi 3	S.Spl.Mt.3

<ul style="list-style-type: none"> <li>- Konstruksi</li> </ul>	<p>Baik</p>	<ul style="list-style-type: none"> <li>- Saluran tidak terawat</li> <li>- Sehingga ditumbuhi rumput</li> <li>- dan banyak sedimen</li> <li>- Saluran Tidak Berfungsi Maksimal</li> <li>- Jalan Inspeksi Baik</li> </ul>

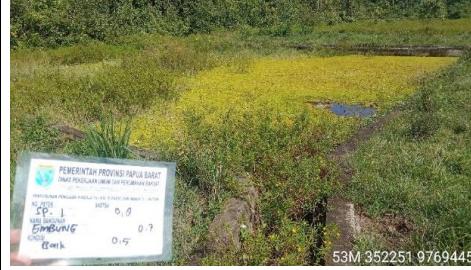
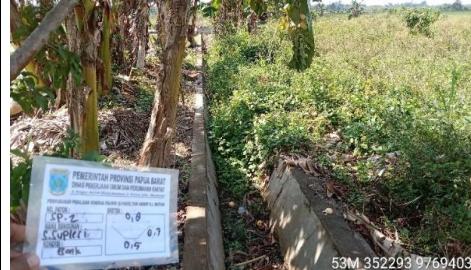
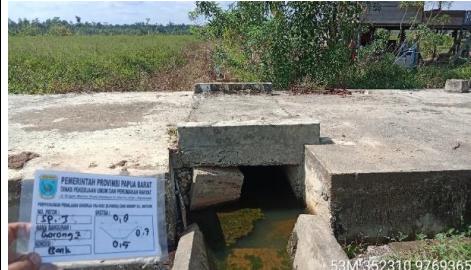
NO.	NAMA BANGUNAN	NOMENKLATUR	DOKUMENTASI	URAIAN KONDISI BANGUNAN		URAIAN UMUM KONDISI
				ITEM	KET	
5	Saluran Sulpesi Muturi 4	S.Spl.Mt.4

<ul style="list-style-type: none"> <li>- Konstruksi</li> </ul>	<p>Baik</p>	<ul style="list-style-type: none"> <li>- Saluran tidak terawat Sehingga ditumbuhi rumput dan banyak sedimen</li> <li>- Saluran Tidak Berfungsi Maksimal</li> <li>- Jalan Inspeksi Baik</li> </ul>

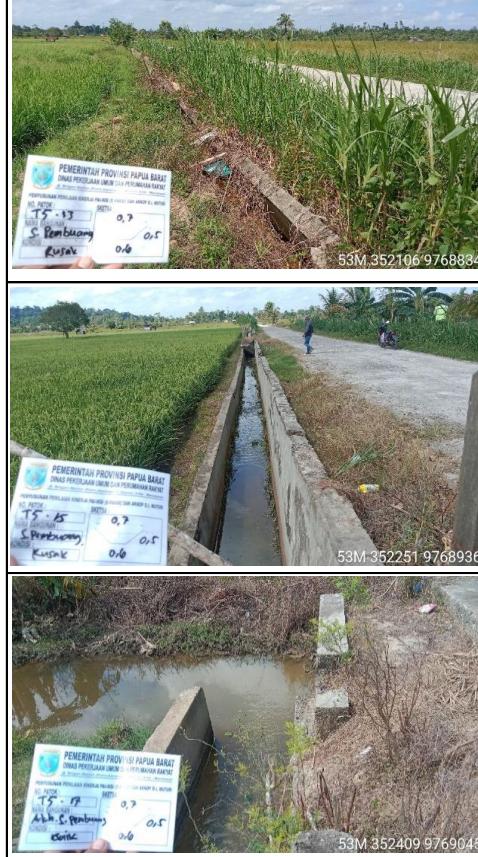
NO.	NAMA BANGUNAN	NOMENKLATUR	DOKUMENTASI	URAIAN KONDISI BANGUNAN		URAIAN UMUM KONDISI
				ITEM	KET	
1	Saluran Pembuang 1	S.Pem.1

<ul style="list-style-type: none"> <li>- Konstruksi</li> </ul>	Baik	<ul style="list-style-type: none"> <li>- Saluran tidak terawat Sehingga ditumbuhi rumput dan banyak sedimen</li> <li>- Saluran Tidak Berfungsi Maksimal</li> <li>- Jalan Inspeksi Baik</li> </ul>

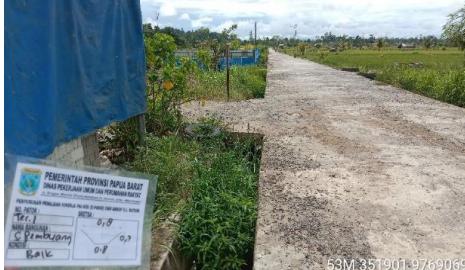
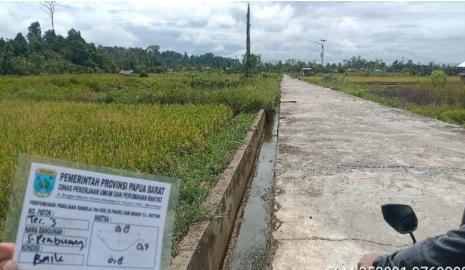
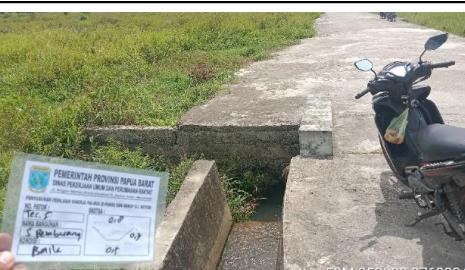
NO.	NAMA BANGUNAN	NOMENKLATUR	DOKUMENTASI	URAIAN KONDISI BANGUNAN		URAIAN UMUM KONDISI
				ITEM	KET	
2	Saluran Pembuang 2	S.Pem.2

<ul style="list-style-type: none"> <li>- Konstruksi</li> </ul>	Baik	<ul style="list-style-type: none"> <li>- Saluran tidak terawat Sehingga ditumbuhi rumput dan banyak sedimen</li> <li>- Saluran Tidak Berfungsi Maksimal</li> <li>- Jalan Inspeksi Baik</li> </ul>
