## B. Hasil Survey Pendahuluan Kondisi Eksisting Bendung Bomberay 1

# LAPORAN AKHIR

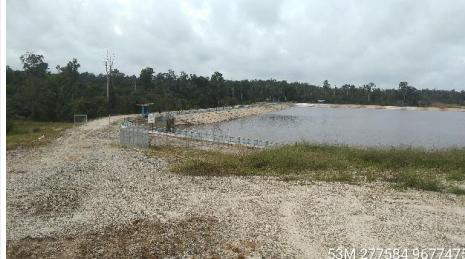
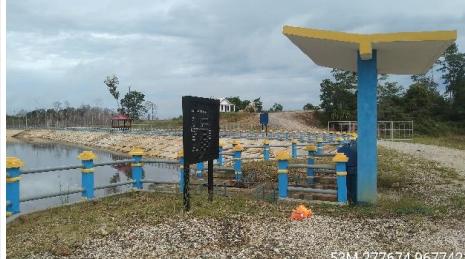
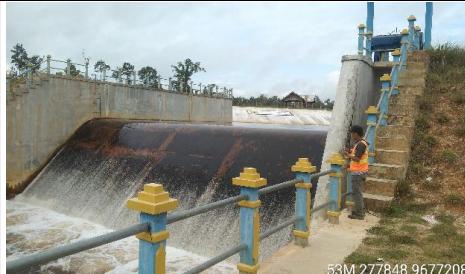
NO.	NAMA BANGUNAN	NOMENKLATUR	DOKUMENTASI	URAIAN KONDISI BANGUNAN		URAIAN UMUM KONDISI
				ITEM	KET	
1	Bendung Bomberay 1	BB.00

<ul style="list-style-type: none"> <li>- Konstruksi</li> <li>- Mercu</li> <li>- Talud Pengaman</li> <li>- Pintu Penguras</li> <li>- Pintu Intake</li> <li>- Lantai Bendung</li> <li>- Papan Operasi</li> <li>- Pagar Bendung</li> <li>- Kantor/Rumah Jaga</li> </ul>	Baik Baik Baik Baik Baik Baik Baik Baik Baik Baik	<ul style="list-style-type: none"> <li>- Bendung Selesai dibangun tahun 2021</li> <li>- Akses jalan masuk bendung</li> <li>- Bendung Belum difungsikan</li> <li>- Bangunan Bendung Sangat</li> </ul>

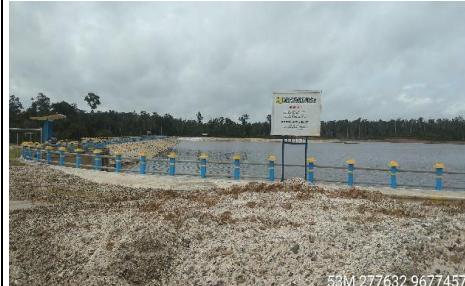
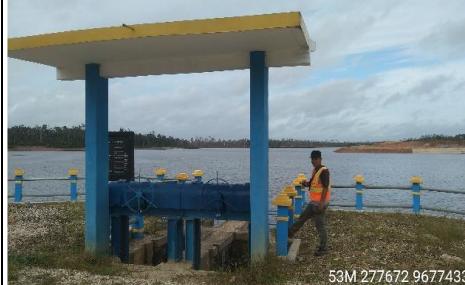
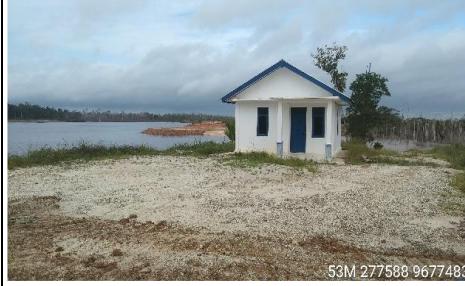
<ul style="list-style-type: none"> <li>- Konstruksi</li> <li>- Mercu</li> <li>- Talud Pengaman</li> <li>- Pintu Penguras</li> <li>- Pintu Intake</li> <li>- Lantai Bendung</li> <li>- Papan Operasi</li> <li>- Pagar Bendung</li> <li>- Kantor/Rumah Jaga</li> </ul>	Baik Baik Baik Baik Baik Baik Baik Baik Baik	<ul style="list-style-type: none"> <li>- Bendung Selesai dibangun tahun 2021</li> <li>- Akses jalan masuk bendung</li> <li>- Bendung Belum difungsikan</li> <li>- Bangunan Bendung Sangat</li> </ul>

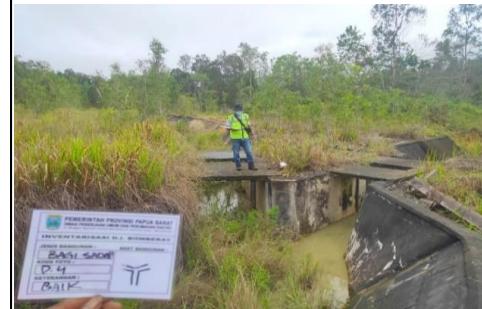
NO.	NAMA BANGUNAN	NOMENKLATUR	DOKUMENTASI	URAIAN KONDISI BANGUNAN		URAIAN UMUM KONDISI
				ITEM	KET	
1	Bangunan Bagi	BB 1

<ul style="list-style-type: none"> <li>- Konstruksi</li> <li>- Pintu Pengatur</li> </ul>	Baik Tidak ada	<ul style="list-style-type: none"> <li>- Bangunan tidak terawat sehingga ditumbuhi rumput liar dan banyak sedimen pada saluran</li> </ul>
2	Bangunan Bagi Sadap	BB 2

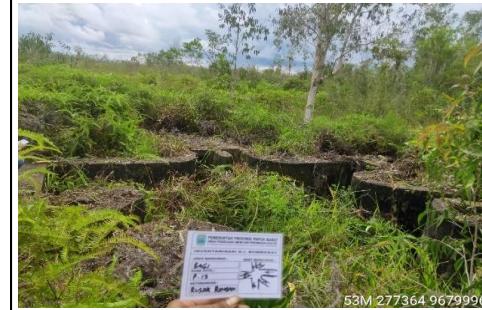
<ul style="list-style-type: none"> <li>- Konstruksi</li> <li>- Pintu Pengatur</li> </ul>	Baik Tidak ada	<ul style="list-style-type: none"> <li>- Bangunan tidak terawat sehingga ditumbuhi rumput liar dan banyak sedimen pada saluran yang berpotensi merusak bangunan</li> <li>- Konstruksi mulai retak</li> </ul>
3	Bangunan Terjun	B.2a

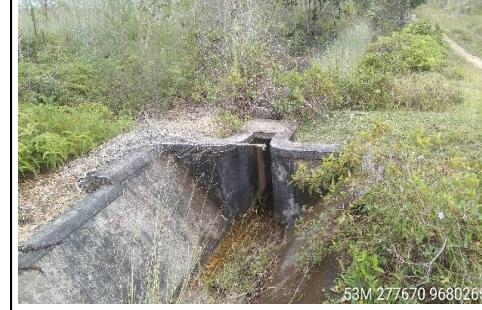
<ul style="list-style-type: none"> <li>- Konstruksi</li> </ul>	Baik	<ul style="list-style-type: none"> <li>- Bangunan tidak terawat sehingga ditumbuhi rumput liar yang berpotensi merusak bangunan</li> </ul>

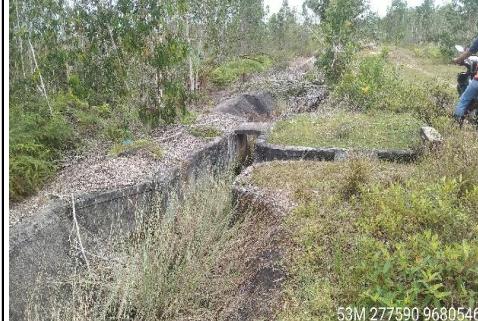
NO.	NAMA BANGUNAN	NOMENKLATUR	DOKUMENTASI	URAIAN KONDISI BANGUNAN		URAIAN UMUM KONDISI
				ITEM	KET	
4	Bangunan Sadap	BOs 1

53M 277590 9680546	<ul style="list-style-type: none"> <li>- Konstruksi</li> <li>- Pintu Pengatur</li> </ul>	Baik Tidak ada	<ul style="list-style-type: none"> <li>- Bangunan tidak terawat sehingga ditumbuhi rumput liar yang berpotensi merusak bangunan</li> </ul>
5	Gorong-gorong	Os 1a

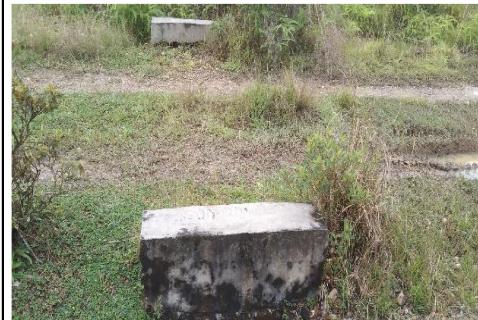
<ul style="list-style-type: none"> <li>- Konstruksi</li> <li>- Saringan</li> </ul>	Baik Tidak ada	<ul style="list-style-type: none"> <li>- Bangunan tidak terawat sehingga ditumbuhi rumput liar yang berpotensi merusak</li> </ul>
6	Bangunan Terjun	Os 1b

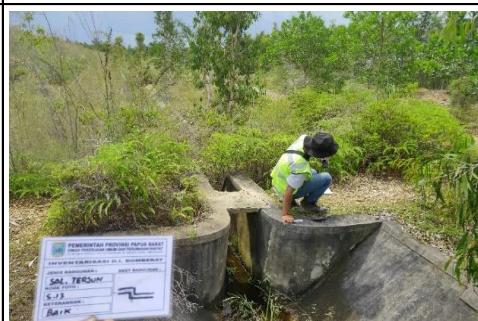
53M 277564 9680643	<ul style="list-style-type: none"> <li>- Konstruksi</li> </ul>	Baik	<ul style="list-style-type: none"> <li>- Bangunan tidak terawat sehingga ditumbuhi rumput liar yang berpotensi merusak bangunan</li> </ul>

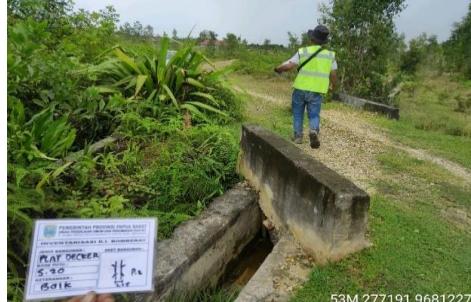
NO.	NAMA BANGUNAN	NOMENKLATUR	DOKUMENTASI	URAIAN KONDISI BANGUNAN		URAIAN UMUM KONDISI
				ITEM	KET	
7	Gorong-gorong	Os 1c

<ul style="list-style-type: none"> <li>- Konstruksi</li> <li>- Saringan</li> </ul>	Baik Tidak ada	<ul style="list-style-type: none"> <li>- Bangunan tidak terawat sehingga ditumbuhi rumput liar yang berpotensi merusak</li> </ul>
8	Bangunan Sadap	BOs 2

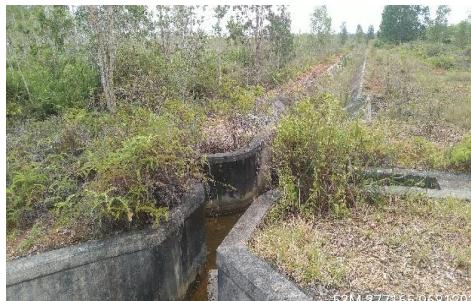
<ul style="list-style-type: none"> <li>- Konstruksi</li> <li>- Pintu Pengatur</li> </ul>	Baik Tidak ada	<ul style="list-style-type: none"> <li>- Bangunan tidak terawat sehingga ditumbuhi rumput liar yang berpotensi merusak bangunan</li> </ul>
9	Gorong-gorong	Os 2a

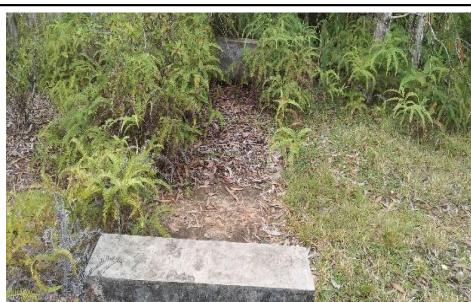
<ul style="list-style-type: none"> <li>- Konstruksi</li> <li>- Saringan</li> </ul>	Baik Tidak ada	<ul style="list-style-type: none"> <li>- Bangunan tidak terawat sehingga ditumbuhi rumput liar yang berpotensi merusak</li> </ul>

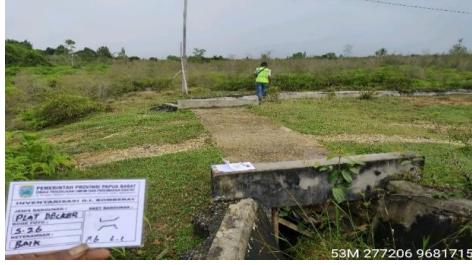
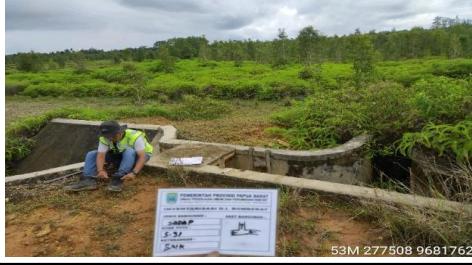
NO.	NAMA BANGUNAN	NOMENKLATUR	DOKUMENTASI	URAIAN KONDISI BANGUNAN		URAIAN UMUM KONDISI
				ITEM	KET	
10	Gorong-gorong	Os 2b

<ul style="list-style-type: none"> <li>- Konstruksi</li> <li>- Saringan</li> </ul>	Baik Tidak ada	<ul style="list-style-type: none"> <li>- Bangunan tidak terawat sehingga ditumbuhi rumput liar yang berpotensi merusak</li> </ul>
11	Bangunan Sadap	BOs 3

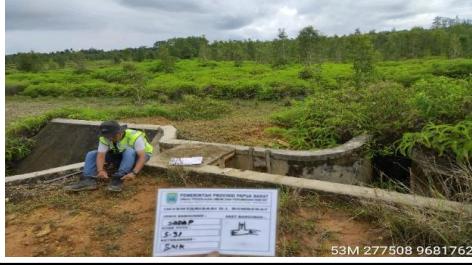
<ul style="list-style-type: none"> <li>- Konstruksi</li> <li>- Pintu Pengatur</li> </ul>	Baik Tidak ada	<ul style="list-style-type: none"> <li>- Bangunan tidak terawat sehingga ditumbuhi rumput liar yang berpotensi merusak bangunan</li> </ul>

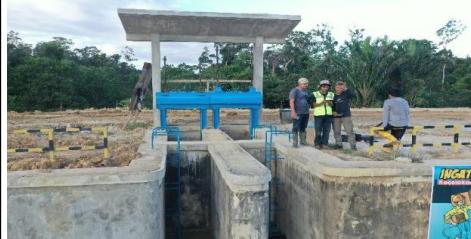
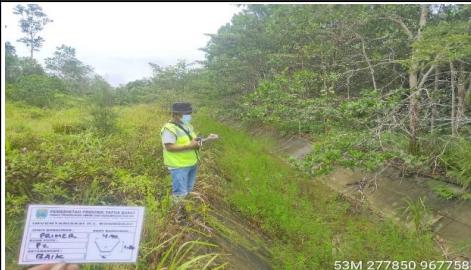
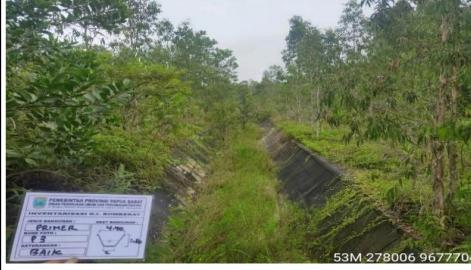
NO.	NAMA BANGUNAN	NOMENKLATUR	DOKUMENTASI	URAIAN KONDISI BANGUNAN		URAIAN UMUM KONDISI
				ITEM	KET	
1	Saluran Primer Bomberay Ruas 1	SP.B1

<ul style="list-style-type: none"> <li>- Konstruksi</li> </ul>	Baik	<ul style="list-style-type: none"> <li>- Saluran tidak terawat sehingga ditumbuhi rumput liar yang berpotensi merusak bangunan</li> <li>- Jalan Inspeksi Sudah tertutup oleh tumbuhan liar</li> </ul>

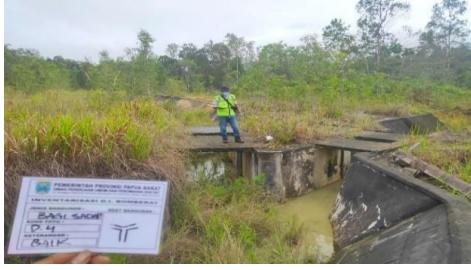
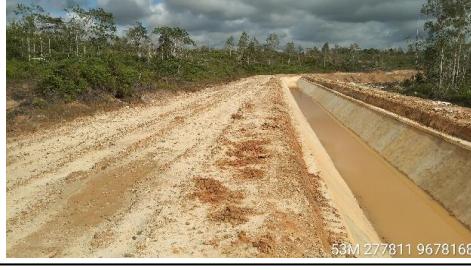
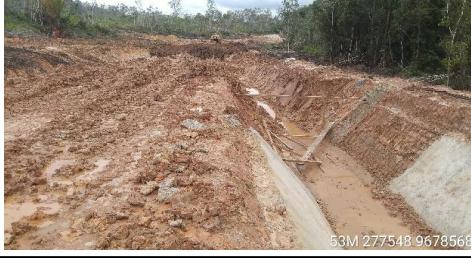
NO.	NAMA BANGUNAN	NOMENKLATUR	DOKUMENTASI	URAIAN KONDISI BANGUNAN		URAIAN UMUM KONDISI
				ITEM	KET	
2	Saluran Primer Bomberay Ruas 2	SP.B2

<ul style="list-style-type: none"> <li>- Konstruksi</li> </ul>	Baik	<ul style="list-style-type: none"> <li>- Saluran tidak terawat</li> <li>- Sementara Proses Pembangunan Saluran Primer</li> <li>- Sementara Proses Pembangunan Jalan Inspeksi</li> </ul>

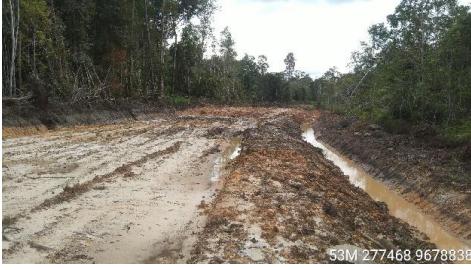
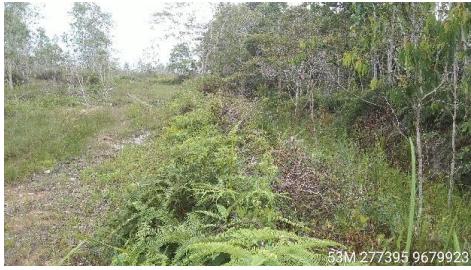
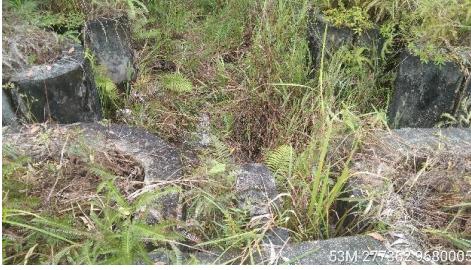
<ul style="list-style-type: none"> <li>- Konstruksi</li> </ul>	Baik	<ul style="list-style-type: none"> <li>- Saluran tidak terawat</li> <li>- Sementara Proses Pembangunan Saluran Primer</li> <li>- Sementara Proses Pembangunan Jalan Inspeksi</li> </ul>

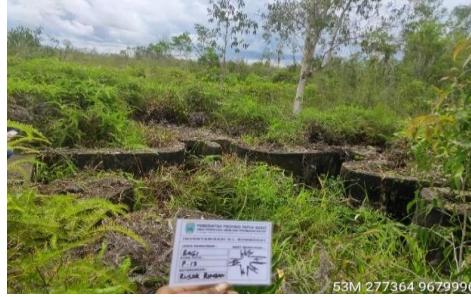
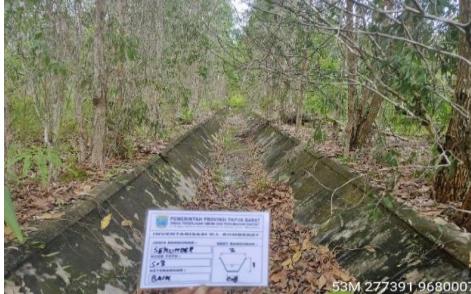
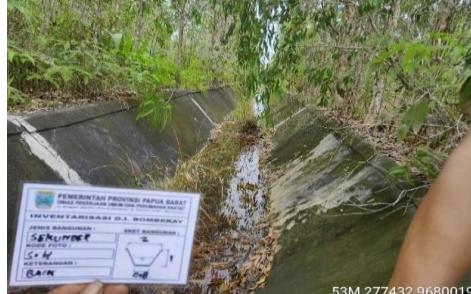
NO.	NAMA BANGUNAN	NOMENKLATUR	DOKUMENTASI	URAIAN KONDISI BANGUNAN		URAIAN UMUM KONDISI
				ITEM	KET	
1	Saluran Sekunder Sari Jaya Ruas 1	SS.Os1

<ul style="list-style-type: none"> <li>- Konstruksi</li> </ul>	Baik	<ul style="list-style-type: none"> <li>- Saluran tidak terawat sehingga ditumbuhi rumput laut yang berpotensi merusak bangunan</li> <li>- Jalan Inspeksi baik</li> </ul>

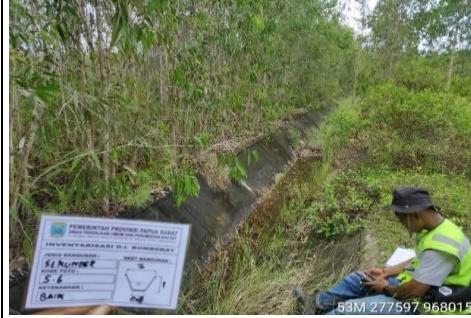
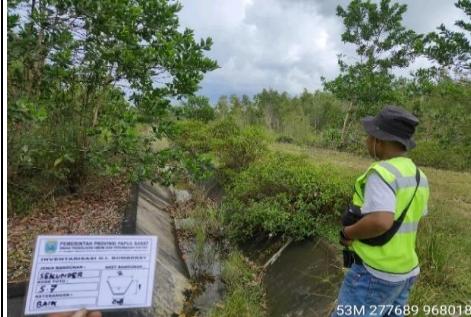
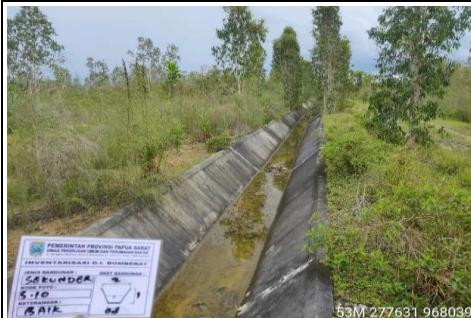
- Konstruksi	Baik	<ul style="list-style-type: none"> <li>- Saluran tidak terawat sehingga ditumbuhi rumput lalat yang berpotensi merusak bangunan</li> <li>- Jalan Inspeksi baik</li> </ul>

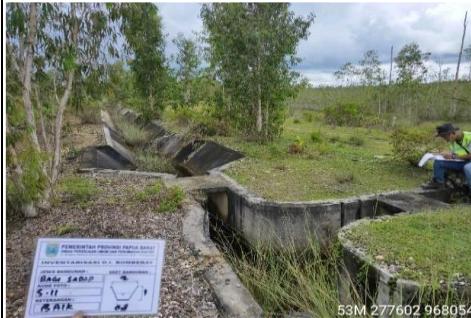
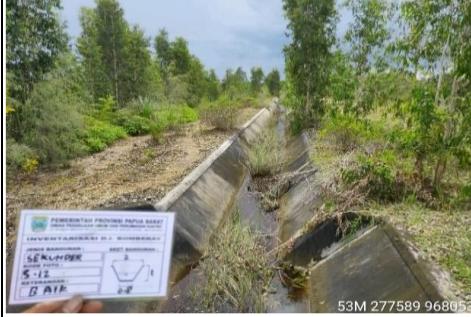
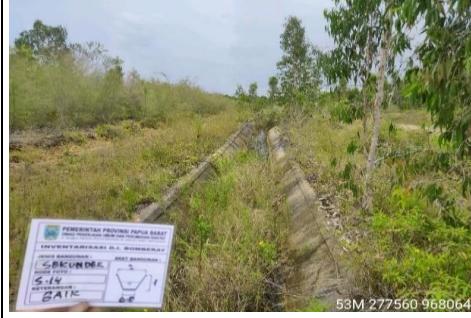
NO.	NAMA BANGUNAN	NOMENKLATUR	DOKUMENTASI	URAIAN KONDISI BANGUNAN		URAIAN UMUM KONDISI
				ITEM	KET	
2	Saluran Sekunder Onim Sari Ruas 2	SS.Os2

<ul style="list-style-type: none"> <li>- Konstruksi</li> </ul>	Baik	<ul style="list-style-type: none"> <li>- Saluran tidak terawat sehingga ditumbuhi rumput lalat yang berpotensi merusak bangunan</li> <li>- Jalan Inspeksi baik</li> </ul>

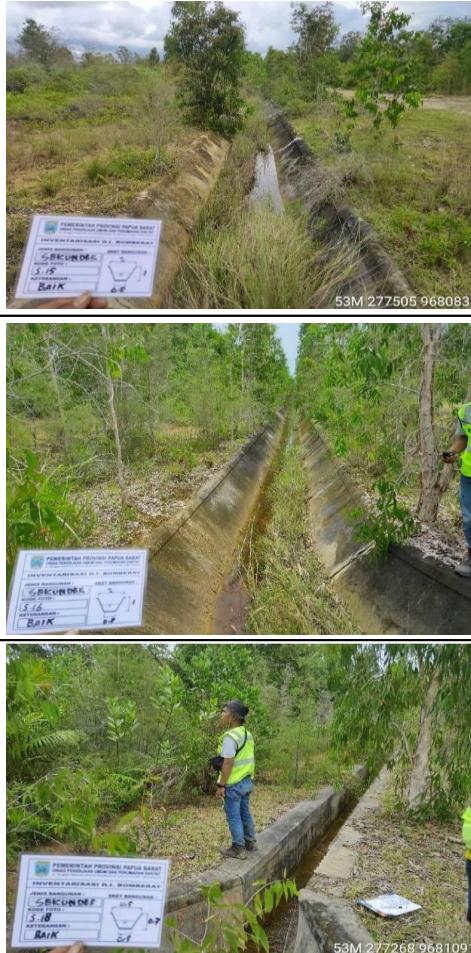
<ul style="list-style-type: none"> <li>- Konstruksi</li> </ul>	Baik	<ul style="list-style-type: none"> <li>- Saluran tidak terawat sehingga ditumbuhi rumput laut yang berpotensi merusak bangunan</li> <li>- Jalan Inspeksi baik</li> </ul>

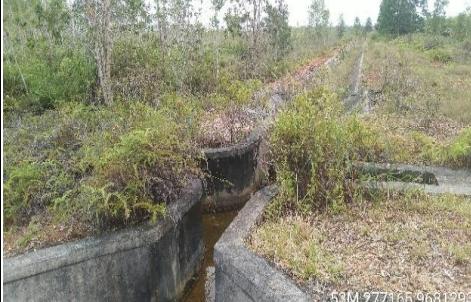
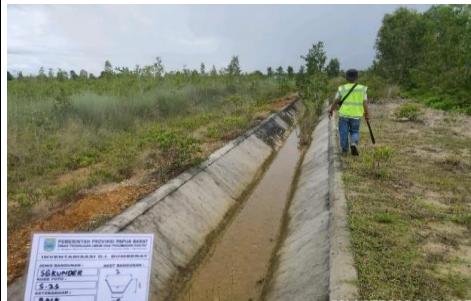
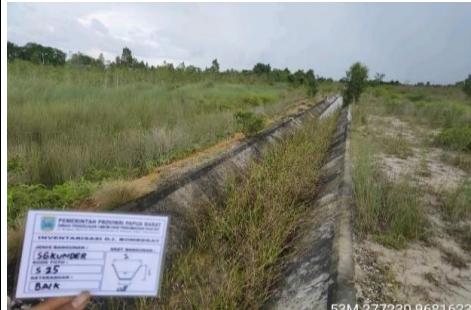
NO.	NAMA BANGUNAN	NOMENKLATUR	DOKUMENTASI	URAIAN KONDISI BANGUNAN		URAIAN UMUM KONDISI
				ITEM	KET	
3	Saluran Sekunder Onim Sari Ruas 3	SS.Os3

<ul style="list-style-type: none"> <li>- Konstruksi</li> </ul>	Baik	<ul style="list-style-type: none"> <li>- Saluran tidak terawat sehingga ditumbuhi rumput laut yang berpotensi merusak bangunan</li> <li>- Jalan Inspeksi kurang baik</li> </ul>

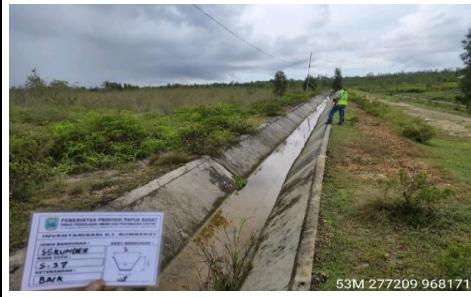
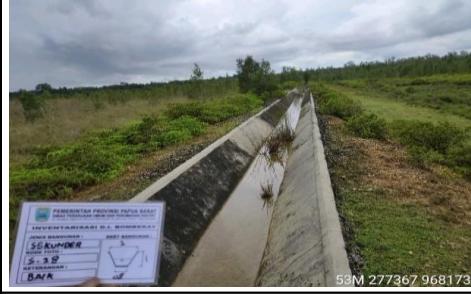
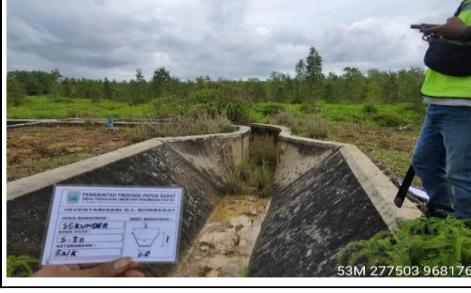
<ul style="list-style-type: none"> <li>- Konstruksi</li> </ul>	Baik	<ul style="list-style-type: none"> <li>- Saluran tidak terawat sehingga ditumbuhi rumput laut yang berpotensi merusak bangunan</li> <li>- Jalan Inspeksi kurang baik</li> </ul>

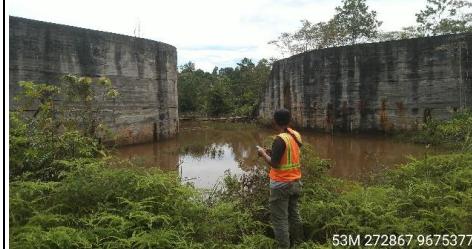
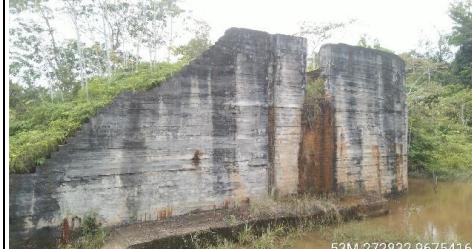
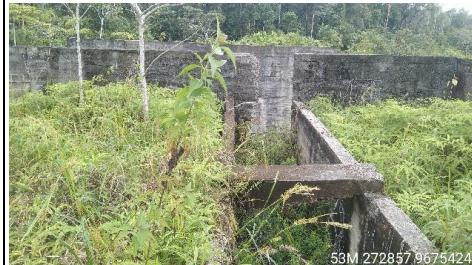
NO.	NAMA BANGUNAN	NOMENKLATUR	DOKUMENTASI	URAIAN KONDISI BANGUNAN		URAIAN UMUM KONDISI
				ITEM	KET	
2	Bendung Bomberay 2	BB.00

<ul style="list-style-type: none"> <li>- Konstruksi</li> <li>- Mercu</li> <li>- Talud Pengaman</li> <li>- Pintu Penguras</li> <li>- Pintu Intake</li> <li>- Lantai Bendung</li> <li>- Papan Operasi</li> </ul>	<p>Belum Selesai Tidak ada Tidak ada Tidak ada Tidak ada Rusak Tidak ada</p>	<ul style="list-style-type: none"> <li>- Konstruksi Bendung Belum Selesai</li> <li>- Akses jalan masuk bendung sudah ditumbuhi rumput liar</li> <li>- Bendung Tidak difungsikan</li> <li>- Bendung tidak terawat</li> </ul>

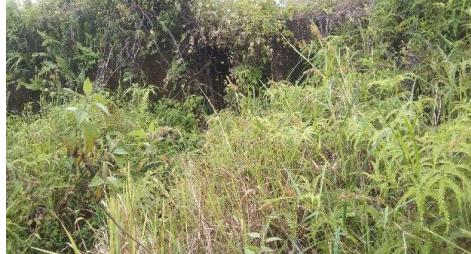
NO.	NAMA BANGUNAN	NOMENKLATUR	DOKUMENTASI	URAIAN KONDISI BANGUNAN		URAIAN UMUM KONDISI
				ITEM	KET	
1	Gorong-gorong	B.0a

<ul style="list-style-type: none"><li>- Konstruksi</li><li>- Saringan</li></ul>	Baik Tidak ada	<ul style="list-style-type: none"><li>- Bangunan tidak terawat sehingga ditumbuhi rumput laut yang berpotensi merusak</li></ul>

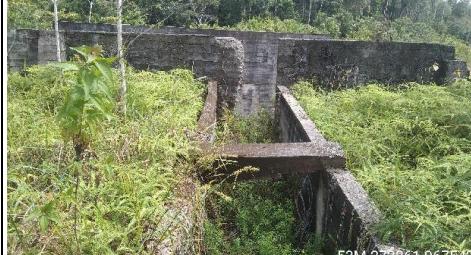
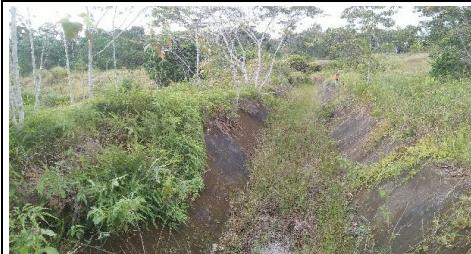
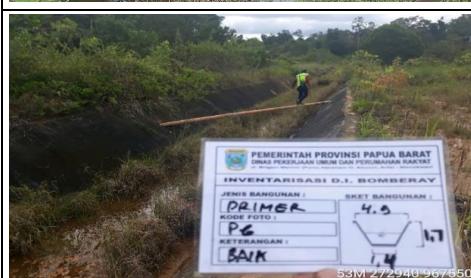
NO.	NAMA BANGUNAN	NOMENKLATUR	DOKUMENTASI	URAIAN KONDISI BANGUNAN		URAIAN UMUM KONDISI
				ITEM	KET	
1	Saluran Primer Bomberay Ruas 1	SP.B1

<ul style="list-style-type: none"> <li>- Konstruksi</li> </ul>	<p>Baik</p>	<ul style="list-style-type: none"> <li>- Saluran tidak terawat sehingga ditumbuhi rumput laut dan banyak sedimen di saluran yang berpotensi merusak bangunan</li> <li>- Jalan Inspeksi Sudah tertutup oleh tumbuhan liar</li> </ul>

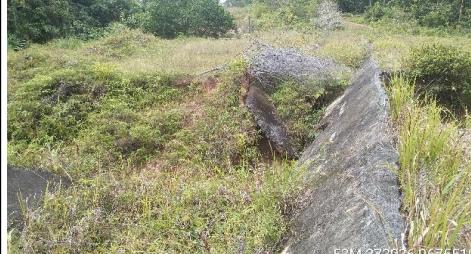
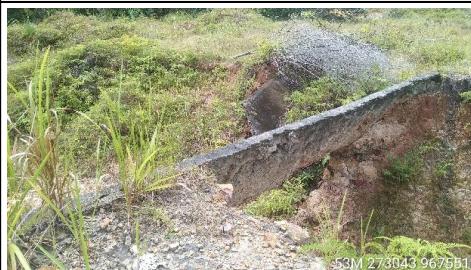
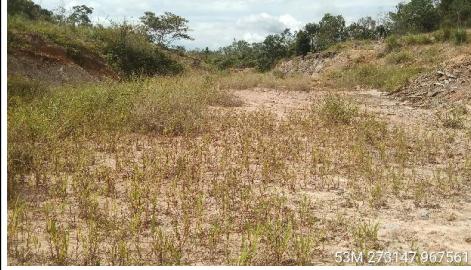
<ul style="list-style-type: none"> <li>- Konstruksi</li> </ul>	Rusak	<ul style="list-style-type: none"> <li>- Saluran tidak terawat sehingga ditumbuhi rumput laut dan banyak sedimen di saluran yang berpotensi merusak bangunan</li> <li>- Saluran rusak akibat tergerus air</li> <li>- Saluran tertimbun tanah</li> </ul>

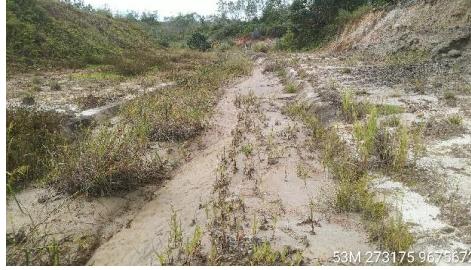
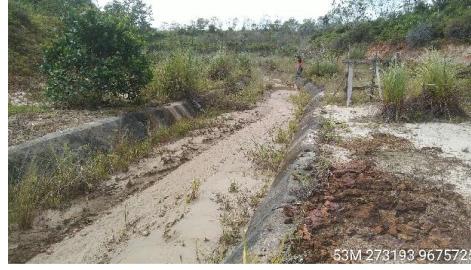
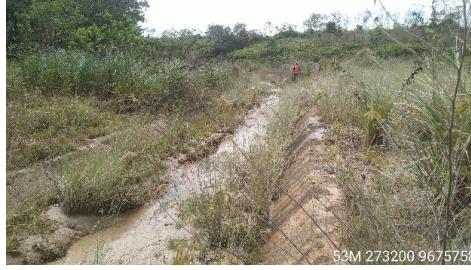
<ul style="list-style-type: none"> <li>- Konstruksi</li> </ul>	Rusak	<ul style="list-style-type: none"> <li>- Saluran tidak terawat sehingga ditumbuhi rumput laut dan banyak sedimen di saluran yang berpotensi merusak bangunan</li> <li>- Saluran rusak akibat tergerus air</li> <li>- Saluran tertimbun tanah</li> </ul>

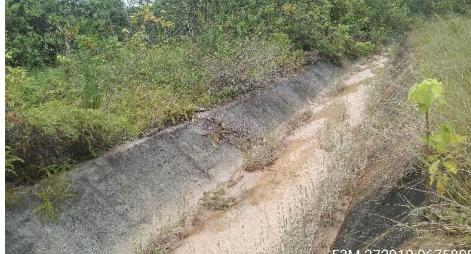
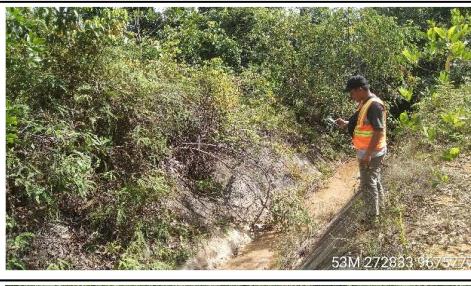
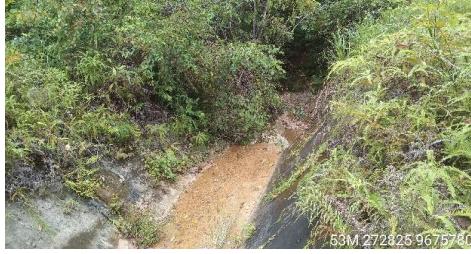
<ul style="list-style-type: none"> <li>- Konstruksi</li> </ul>	Baik	<ul style="list-style-type: none"> <li>- Saluran tidak terawat sehingga ditumbuhi rumput lalat dan banyak sedimen di saluran yang berpotensi merusak bangunan</li> </ul>
