# LAPORAN SURVEI ASURANSI PROPERTY ALL RISK

**Nomor Laporan:** 012/LS-PAR/IX/2026

**Tanggal Survei:** 10 September 2026

- **Nama Tertanggung:** PT MAKMUR JAYA
- **Alamat Objek:** Lingkungan Industri Kecil, Jl. Industri Raya Barat III Kav. A 252, A 256, A 257, A 258, A 259, Kel. Kaligawe, Kec. Gayamsari, Kota Semarang, Jawa tengah, Indonesia
- **Jenis Properti:** Picture Frame Factories / 263
- **Tahun Pembangunan:** 2018
- **Uang Pertanggungan:** Rp 15.000.000.000,-
- **Status kepemilikan bangunan:** Milik sendiri
- **Jumlah pekerja:** 85 orang
- **Jam operasional:** 08.00–17.00
- **Sistem kerja:** 1 shift

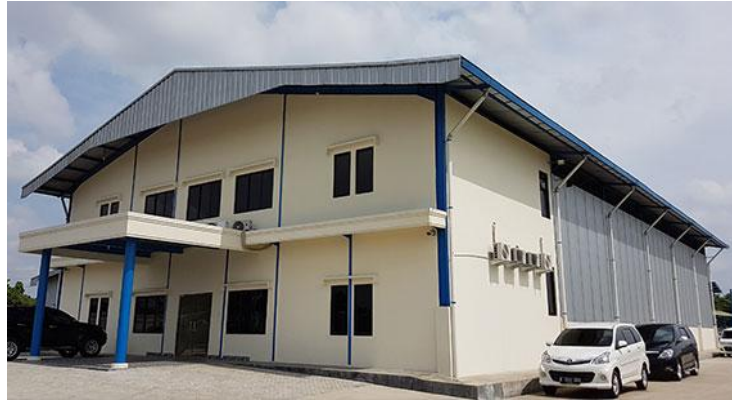
### 3. KONDISI FISIK BANGUNAN

- **Struktur Bangunan:** Beton bertulang, dinding bata plester, atap baja ringan dengan penutup metal deck.
- **Kelas konstruksi:** Kelas I
- **Structural support:** Beton bertulang
- **Kolom:** Beton bertulang
- **Balok:** Beton bertulang
- **Tahun pembangunan:** 2018
- **Usia bangunan:** ±8 tahun
- **Kondisi struktur:** Baik, tidak ditemukan kerusakan struktural signifikan
- **Jumlah lantai:** 2 lantai
- **Luas bangunan:** 3.000 m<sup>2</sup>
- **Luas tanah:** 5.000 m<sup>2</sup>
