"Proyecto Alba – Nuevas Plantas de Poliolefinas, Plataformas Logísticas y Offsites"

DOSSIER DA QUALIDADE

CAPÍTULO 4.2: RELATÓRIO DE NÃO CONFORMIDADES**✓ APROVADO.**

4.2 NÃO CONFORMIDADES

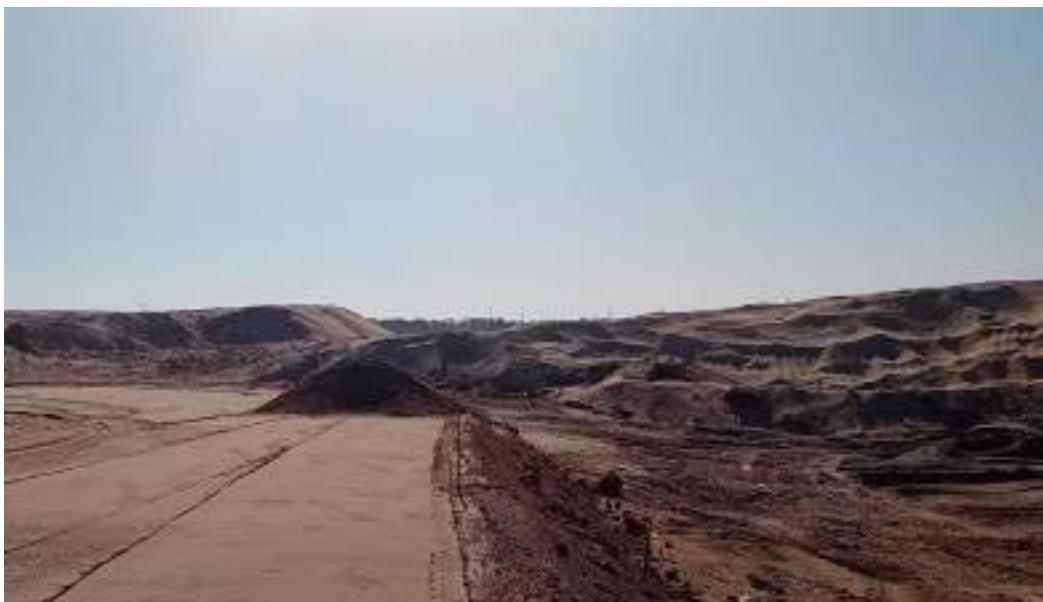
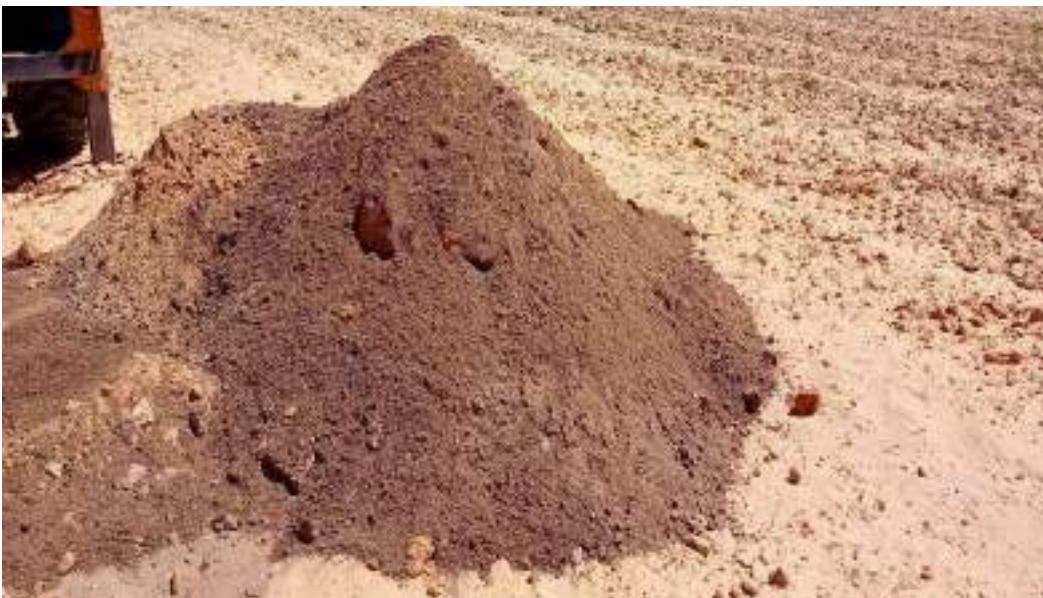
FOTOS - 01/02

NC nº (nº/ano)	1 /2023	DATA ABERTURA:	01/08/2023
DESCRIÇÃO DA NÃO CONFORMIDADE		ORIGEM	
APLICAÇÃO DE SOLOS NÃO CARACTERIZADOS EM ATERRO		CRUZAMENTO RUA 52 COM RUA 53	
REQUISITOS INCUMPRIDOS		CATEGORIA NC	
O MATERIAL UTILIZADO NÃO FOI DEVIDAMENTE SELECIONADO		E	
CAUSAS DA NÃO CONFORMIDADE		Ocasional	Repetitiva
ESCAVAÇÃO DE MATERIAL EM ZONAS NÃO CARACTERIZADAS			
AÇÃO IMEDIATA (para corrigir ou reparar a Não Conformidade)			
SUSPENDER A CARGA E TRANSPORTE DE MATERIAIS		Responsável ENCARREGADO Prazo: 01/08/2023	
<input checked="" type="checkbox"/> AÇÃO CORRECTIVA (para eliminar a causa da NC)		<input type="checkbox"/> AÇÃO PREVENTIVA	
RETIRAR O SOLO APLICADO EM ATERRO, ACOMPANHAR OS TRABALHOS E VERIFICAR QUE OS REQUISITOS ESTÃO A SER CUMPRIDOS		Responsável Implatação: ENCARREGADO Prazo Implatação: 01/08/2023 Responsável Comprovação: TECNICO QUALIDADE Prazo Comprovação: 01/08/2023	
EVIDENCIAS DOCUMENTAIS DA IMPLANTAÇÃO DAS AÇÕES CORRETIVAS

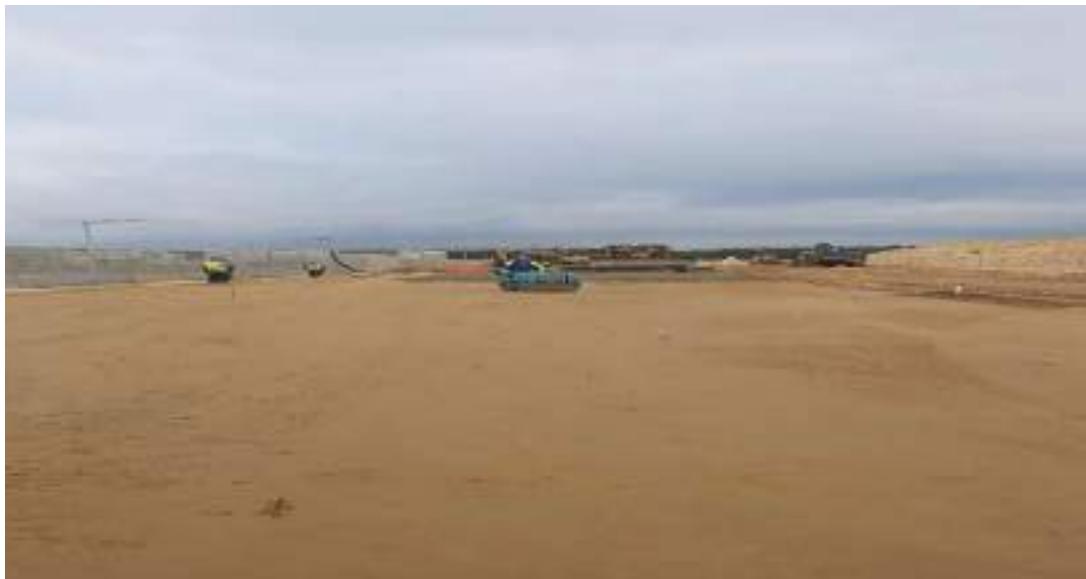
FOTOS - 07/08

NC nº (nº/ano)	4 /2023	DATA ABERTURA:	19/09/2023
DESCRIÇÃO DA NÃO CONFORMIDADE		ORIGEM	
% COMPACTAÇÃO RELATIVA DA CAMADA DE SOLOS BAIXA		SEGMENTOS - Ad/Ae - ZONA OESTE	
REQUISITOS INCUMPRIDOS		CATEGORIA NC	
BARIADADE E HUMIDADE ABAIXO DOS PARAMÊTROS MINIMOS EXIGIDOS		M	
CAUSAS DA NÃO CONFORMIDADE		Ocasional	Repetitiva
DEFICIENTE COMPACTAÇÃO DA CAMADA COM HUMIDADE INSUFICIENTE			
AÇÃO IMEDIATA (para corrigir ou reparar a Não Conformidade)			
SUSPENDER NOVAS CAMADAS NO ATERRA.		Responsável TECNICO QUALIDADE Prazo: 19/09/2023	
<input checked="" type="checkbox"/> AÇÃO CORRECTIVA (para eliminar a causa da NC)	<input type="checkbox"/> AÇÃO PREVENTIVA		
REGAR E COMPACTAR DEVIDAMENTE A CAMADA ATÉ SE OBTER A COMPACTAÇÃO. ACOMPANHAMENTO DA COMPACTAÇÃO DAS CAMADAS POR PARTE DO ENCARREGADO		Responsável Implatação: TECNICO QUALIDADE Prazo Implatação: 26/09/2023 Responsavel Comprovação: TECNICO QUALIDADE Prazo Comprovação: 29/09/2023

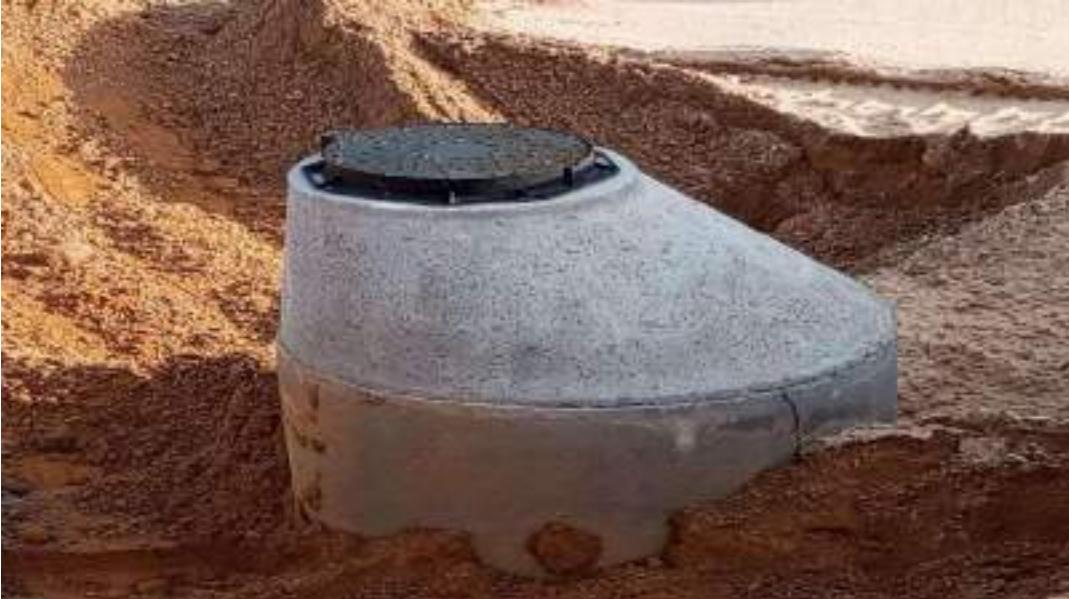
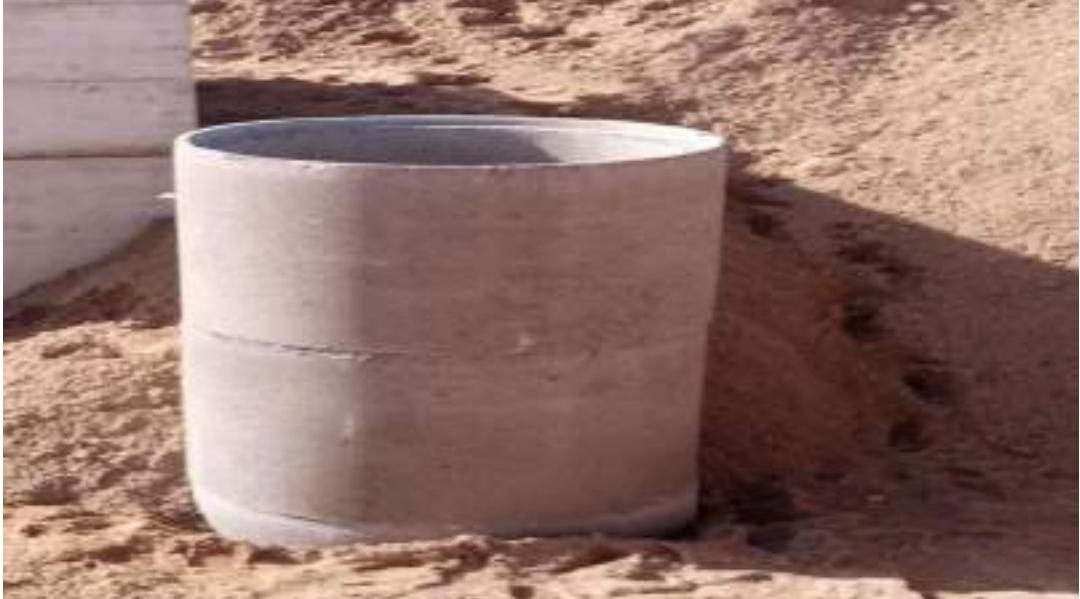
OBRA: PROJETO ALBA - EVIDENCIAS DOCUMENTAIS DA IMPLANTACÃO DAS AÇÕES CORRETIVAS**7****FOTOS - 01/02**

ANEL DE BETÃO FISSURADO, VERTICALMENTE APÓS COLOCAÇÃO EM OBRA

ROTURA OU DANO EM ELEMENTO DE BETÃO

TOQUE NO ANELCOM O BALDE DA MÁQUINA RETROESCAVADORA, NOS TRABALHOS DE COLOCAÇÃO DO ANEL
SEGUINTE

CORRIGIR A COLOCAÇÃO DOS ANEIS DE FORMA QUE NÃO SE OCASIONEM
TOQUES NOS ELEMENTOS PRE FABRICADOS

O ANEL SERÁ SUBSTITUIDO POR UM NOVO

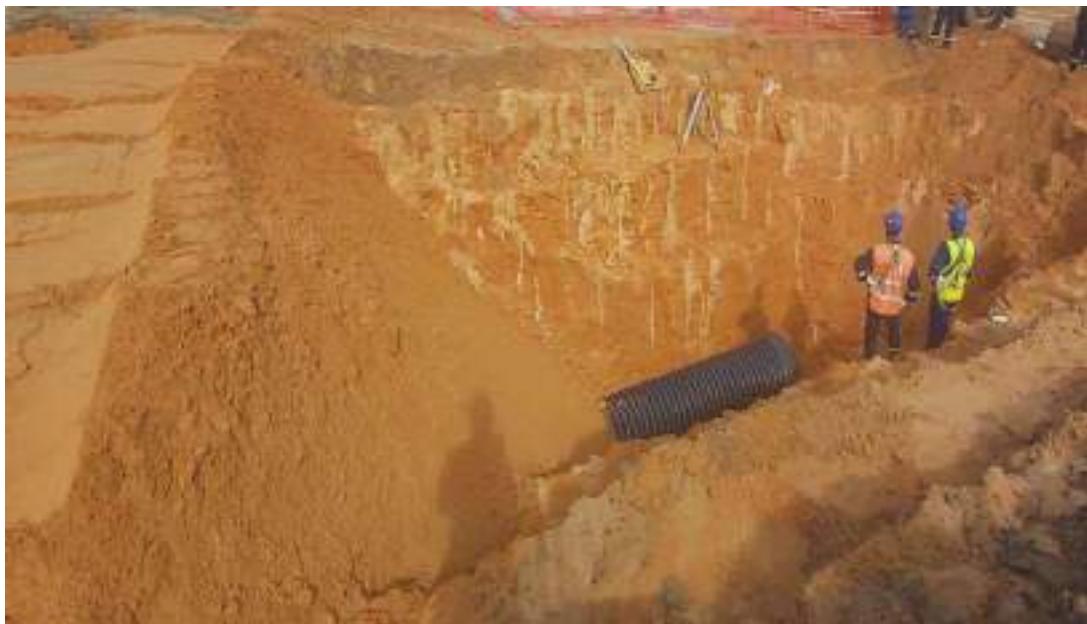
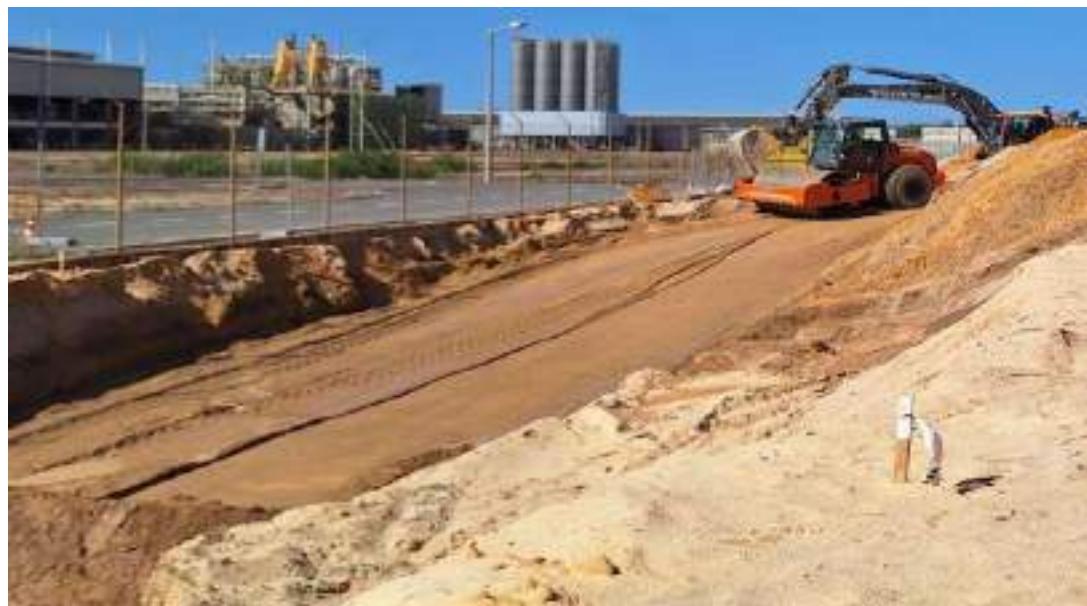
FOTOS - 15/16

CAMADAS EM ATERRO TÉCNICO(VALAS) COM DEMASIADA ESPESSURA

ALTURA DA CAMADA SUPERIOR Á RECOMENDADA

O MATERIAL FOI APLICADO SEM SE CUMPRIREM OS REQUISITOS DA ESPESSURA DAS CAMADAS (ESPECIFICAÇÃO REPSOL EC-Q-52,00-12a)

SUSPENDER DE IMEDIATO A EXECUÇÃO DAS CAMADAS NO ATERRO.

REBAIXAR A ESPESSURA DAS CAMADAS EXECUTADAS. ALERTAR SEMPRE QUE NECESSÁRIO O RESPONSÁVEL DOS TRABALHOS DE MOVIMENTO DE TERRAS PARA O CUMPRIMENTO DOS REQUISITOS DOS MATERIAIS

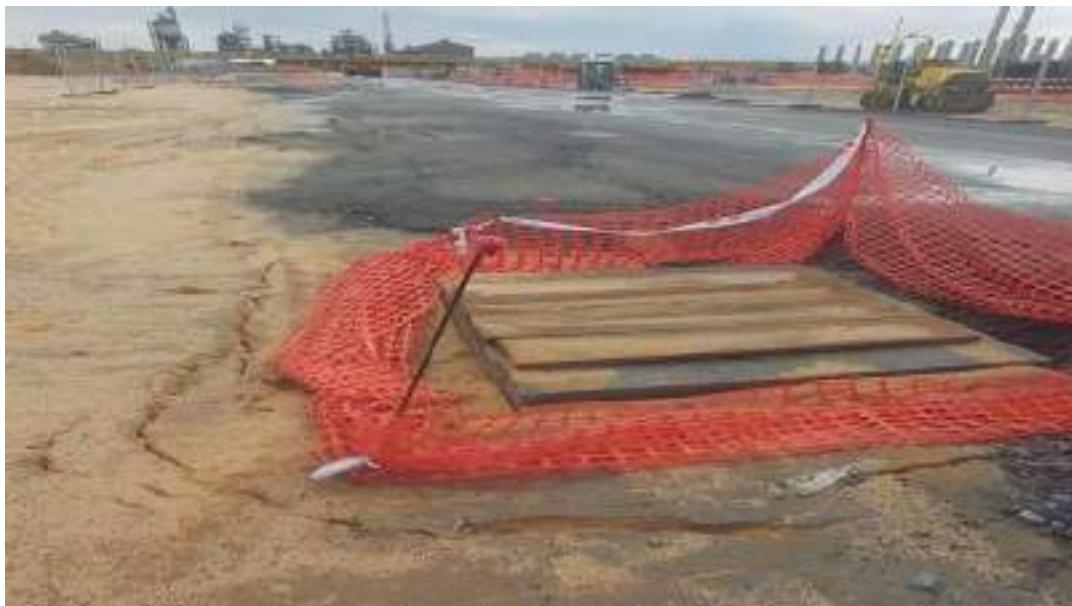
FOTOS - 17/18

ABATIMENTO DO SOLO NA ÁREA PERIFÉRICA Á CAIXA PRE FABRICADA

ASSENTAMENTO DO SOLO

COLOCAÇÃO DE MATERIAIS SUSCEPTIVEIS DE COLAPSO (AREIAS) APÓS AUMENTO BRUSCO DO TEOR DE HUMIDADE. COMPACTAÇÃO PRÉVIA DEFICIENTE

EVITAR A INFILTRAÇÃO DE ÁGUA NOS ATERROS ENCAMINHANDO-A PARA UMA DRENAGEM EFICIENTE

RETIRAR O MATERIAL, SUBSTITUIR POR NOVOS SOLOS, COMPACTAR DEVIDAMENTE E TERMINAR O ATERRO COM A COLOCAÇÃO DE AGREGADOS. DEIXAR A PENDENTE NECSSÁRIA PARA NÃO ACUMULAR ÁGUA

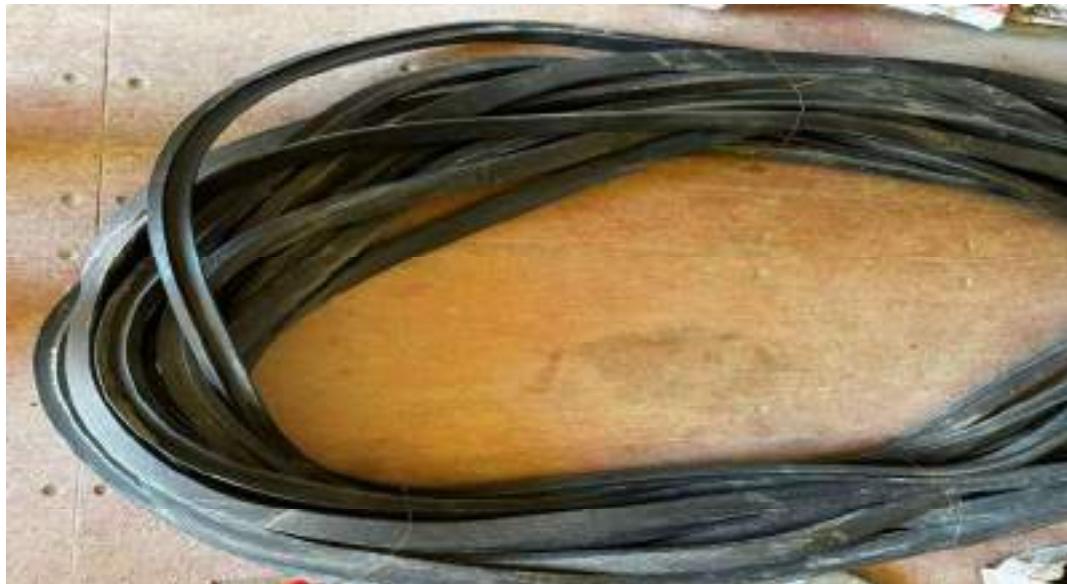
FOTOS - 19/20

JUNTAS DE BORRACHA DOS TUBOS ARMAZENADAS NA RUA

DEFICIENTE ARMAZENAGEM DE MATERIAIS

DEIXOU-SE NO LOCAL POR SE CONSIDERAR SER TRANSITÓRIO

RETIRAR AS JUNTAS E COLOCA-LAS NO ARMAZÉM DO ESTALEIRO EM LOCAL DEVIDAMENTE SINALIZADO E ACONDICIONADO

REFORÇAR A IMPORTÂNCIA DE MANTER AS JUNTAS EM LOCAL PRÓPRIA AO RESPONSÁVEL PELA DESCARGA E ARMAZENAGEM

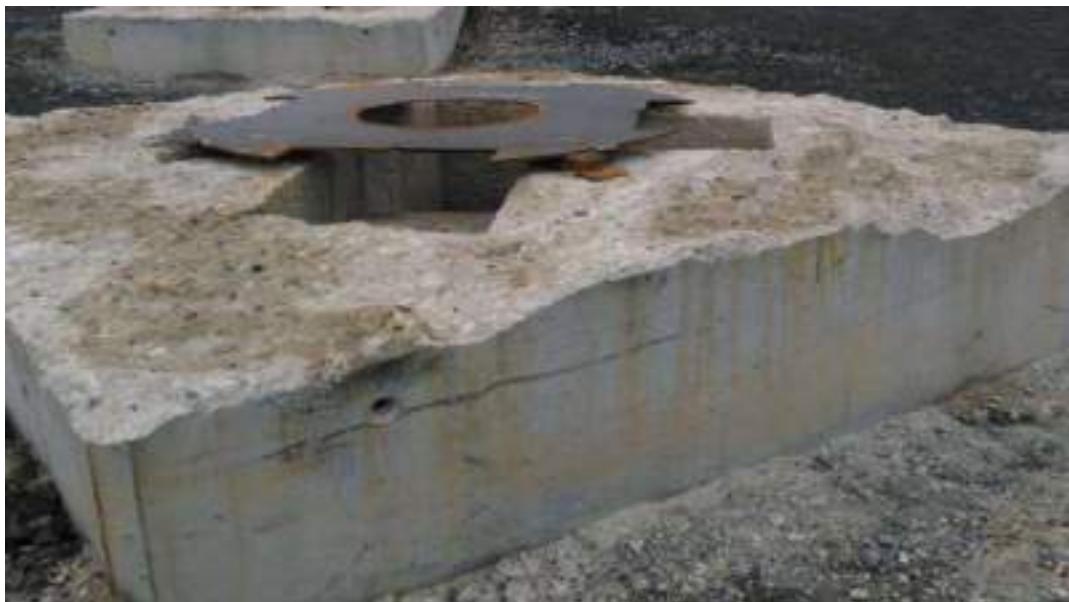
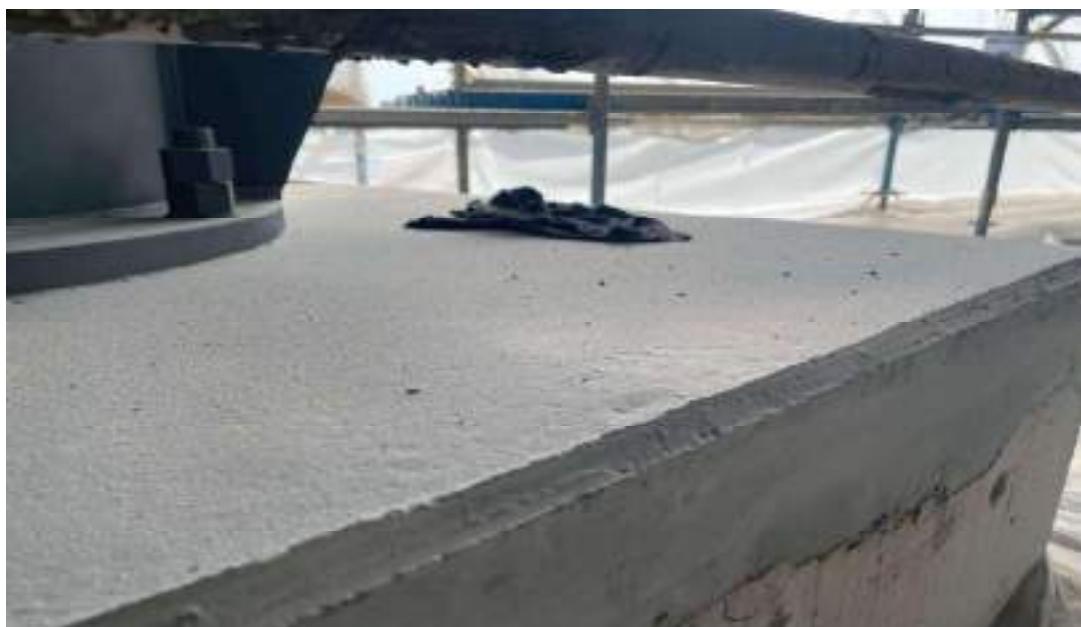
FOTOS - 23/24

DEMOLIÇÃO EXCESSIVA PARA ACERTO DE COTAS NOS PILARES DA ESFERA DE BUTENO

INCUMPRIMENTO DAS COTAS DA ESTRUTURA DO BETÃO

FALTA DE RIGOR NA REALIZAÇÃO DOS TRABALHOS E UTILIZAÇÃO DE EQUIPAMENTO NÃO TOTALMENTE ADEQUADO Á ATIVIDADE

SUSPENDER OS TRABALHOS ATÉ SE TER AS FERRAMENTAS ADEQUADAS

UTILIZAÇÃO DE EQUIPAMENTO ADEQUADO Á ATIVIDADE. AÇÕES DE FORMAÇÃO OU SENSIBILIZAÇÃO E REFORÇO DE RESPONSABILIZAÇÃO POR PARTE DOS TRABALHADORES DO SUB EMPREITEIRO

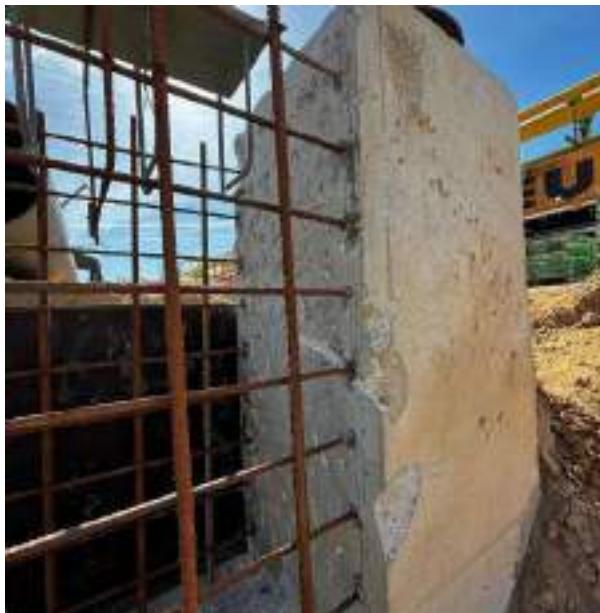
CONSTRUÇÃO DO MURO DA SAPATA "PR024" COM SEÇÃO E GEOMETRIA DIFERENTES AO PLANO AVENIDA 27 -
INTERCONNECTING PIPE RACK - FOUNDATION DETAILS - 42-000-8-08-00002

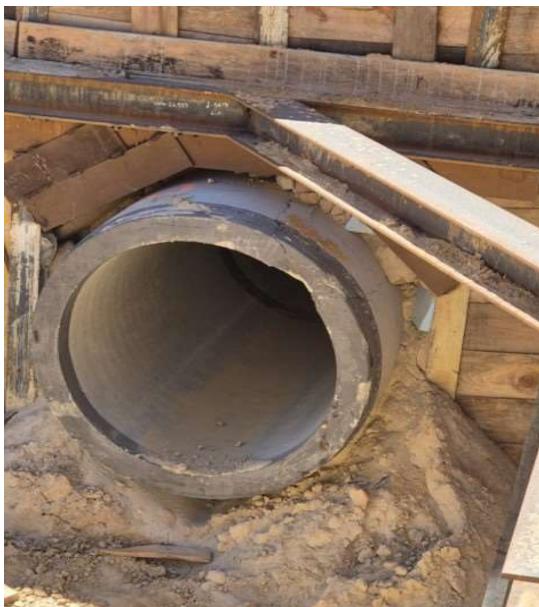
NC nº (nº/ano)	19 /2024	DATA ABERTURA:	17/06/2024
DESCRÍÇÃO DA NÃO CONFORMIDADE		ORIGEM	
REVESTIMENTO DO TUBO DE AÇO CARBONO DANIFICADO NUMA PEQUENA SECÇÃO		AVENIDA 27 - INTERCONNECTING PIPE RACK - FOUNDATION DETAILS - 42-000- 8-08-00002	
REQUISITOS INCUMPRIDOS		CATEGORIA NC	
PROTEÇÃO DE TUBO AFECTADA E SUJEITA A CORROSÃO		E/M	
CAUSAS DA NÃO CONFORMIDADE		Ocasional	Repetitiva
DESCUIDO DE OPERADOR DE MÁQUINA AO REALIZAR TRABALHOS NA ZONA PERIMETRAL DO TUBO CAUSANDO CONTACTO COM O TUBO			
AÇÃO IMEDIATA (para corrigir ou reparar a Não Conformidade)			
REFORÇAR A SINALIZAÇÃO DA ZONA, VEDANDO O ACESSO DAS MÁQUINAS Á PROXIMIDADE DO TUBO		Responsável ENCARREGADO Prazo: 19/06/2024	
<input checked="" type="checkbox"/> AÇÃO CORRECTIVA (para eliminar a causa da NC)		<input type="checkbox"/> AÇÃO PREVENTIVA	
PROCEDER A NOVO REVESTIMENTO DO TUBO		Responsável Implatação: ENCARREGADO Prazo Implatação: 18/06/2024 Responsável Comprovação: ENCARREGADO Prazo Comprovação: 03/03/2025

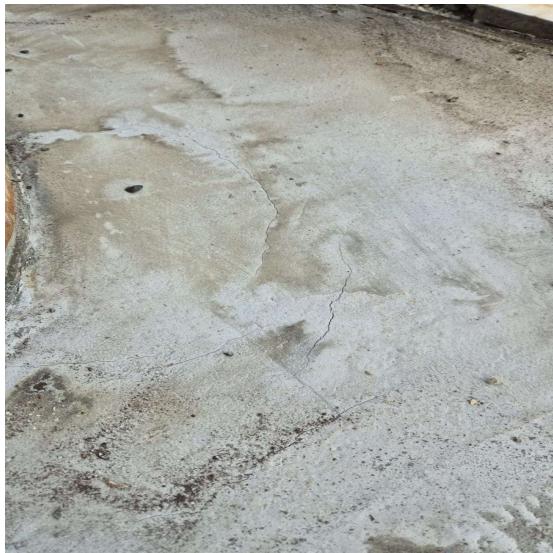
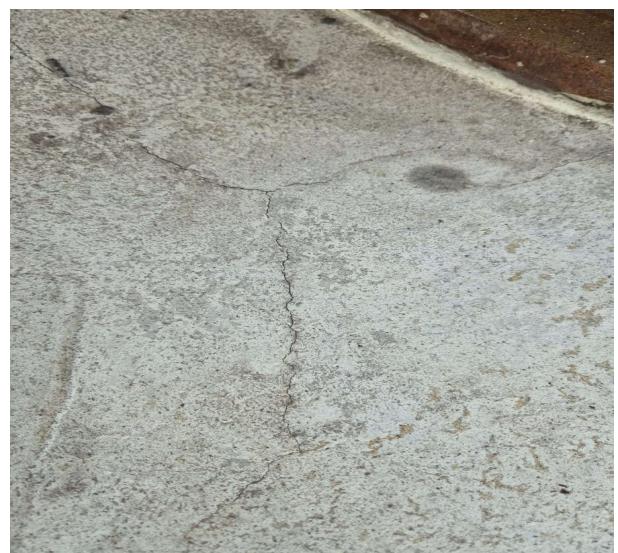
PEQUENAS FISSURAS SUPERFICIAIS APÓS ALGUMAS HORAS PÓS APLICAÇÃO DA ARGAMASSA

FISSURAÇÃO EM ARGAMASSAS APLICADAS EM ESTADO DE REPOUSO PÓS APLICAÇÃO

DEFICIENTE MONITORAÇÃO DO CONTROLO DE CALOR DA HIDRATAÇÃO

COLOCAÇÃO DE UMA SERAPILHEIRA HUMIDA E/OU COMO APLICAÇÃO CONTINUA DE ÁGUA DURANTE AS 48 HORAS SEGUINTE

PROCEDER A UMA CORRECTA HUMIDIFICAÇÃO E MONITORIZAÇÃO CONSTANTE APÓS FABRICO E APLICAÇÃO. REPARAÇÃO DAS MICRO FISSURAS DETETADAS COM PICADO E/OU APLICAÇÃO ARGAMASSA REPARAÇÃO
