DOSSIER DE QUALIDADE

<p>Empreitada:</p> <p>4001008 - "Nuevas Plantas de Poliolefinas, Plataformas Logísticas Y Offsites"</p>	DOCUMENTO Nº:
	DATA:
	31/01/2025
	FOLHA Nº : / DE:

1.6 NÃO CONFORMIDADES

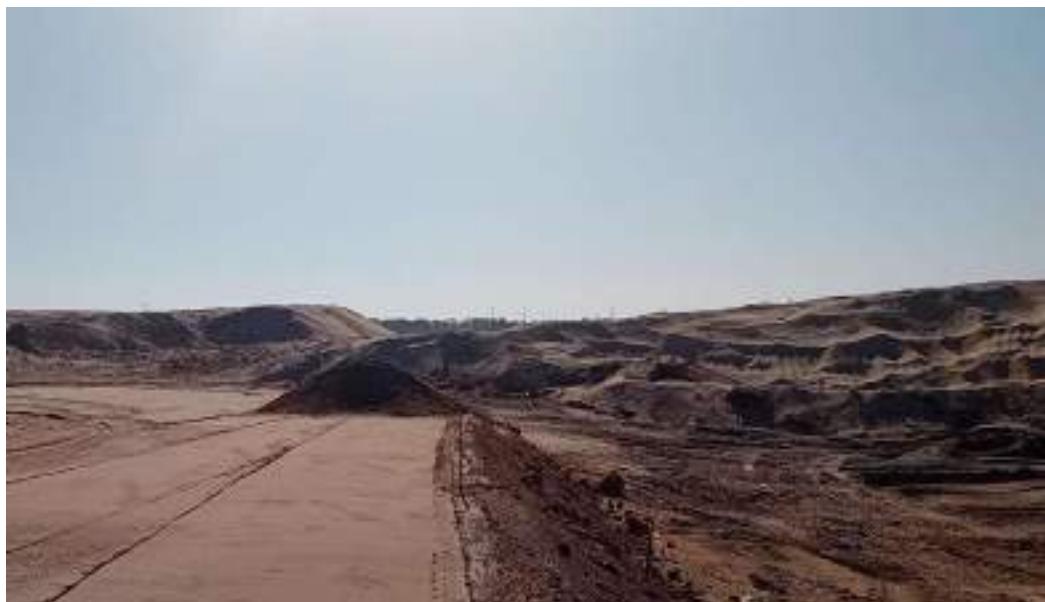
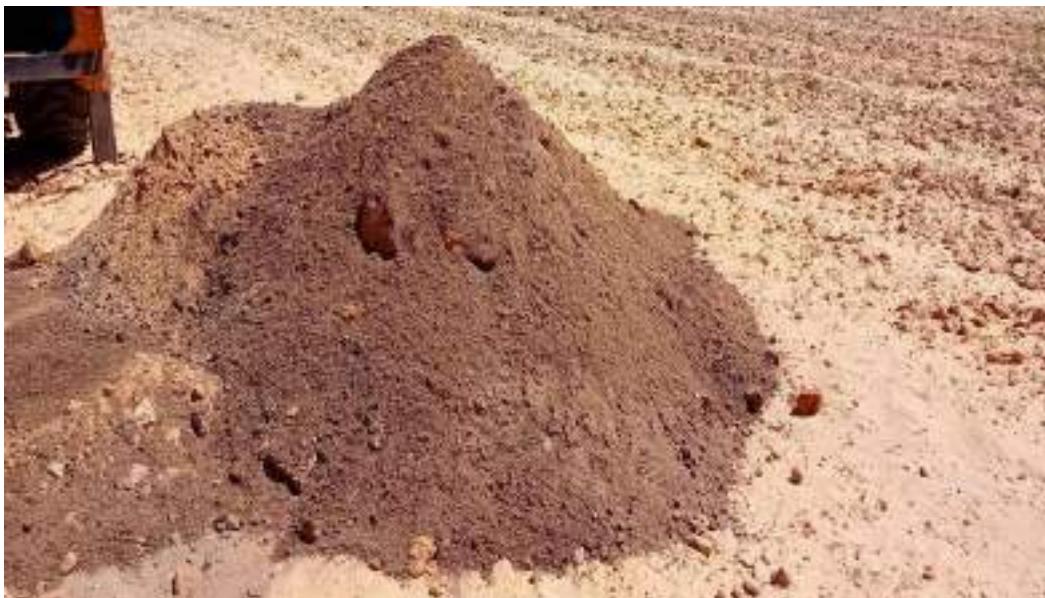
FOTOS - 01/02

NC nº (nº/ano)	1 /2023	DATA ABERTURA:	01/08/2023
DESCRIÇÃO DA NÃO CONFORMIDADE		ORIGEM	
APLICAÇÃO DE SOLOS NÃO CARACTERIZADOS EM ATERRO		CRUZAMENTO RUA 52 COM RUA 53	
REQUISITOS INCUMPRIDOS		CATEGORIA NC	
O MATERIAL UTILIZADO NÃO FOI DEVIDAMENTE SELECIONADO		E	
CAUSAS DA NÃO CONFORMIDADE		Ocasional	Repetitiva
ESCAVAÇÃO DE MATERIAL EM ZONAS NÃO CARACTERIZADAS			
AÇÃO IMEDIATA (para corrigir ou reparar a Não Conformidade)			
SUSPENDER A CARGA E TRANSPORTE DE MATERIAIS		Responsável ENCARREGADO Prazo: 01/08/2023	
<input checked="" type="checkbox"/> AÇÃO CORRECTIVA (para eliminar a causa da NC)		<input type="checkbox"/> AÇÃO PREVENTIVA	
RETIRAR O SOLO APLICADO EM ATERRO, ACOMPANHAR OS TRABALHOS E VERIFICAR QUE OS REQUISITOS ESTÃO A SER CUMPRIDOS		Responsável Implatação: ENCARREGADO Prazo Implatação: 01/08/2023 Responsável Comprovação: TECNICO QUALIDADE Prazo Comprovação: 01/08/2023	
EVIDENCIAS DOCUMENTAIS DA IMPLANTAÇÃO DAS AÇÕES CORRETIVAS

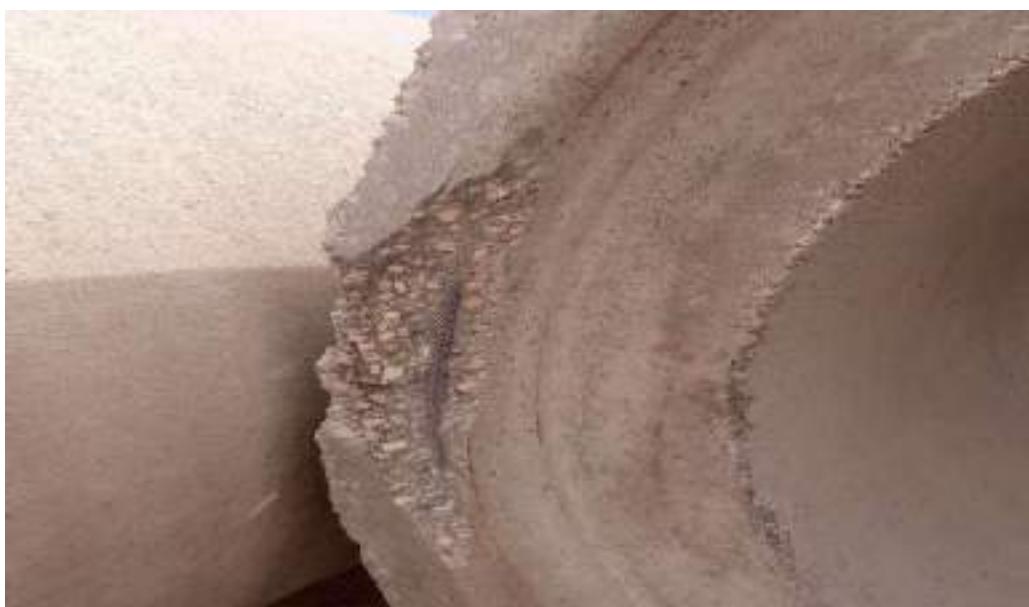
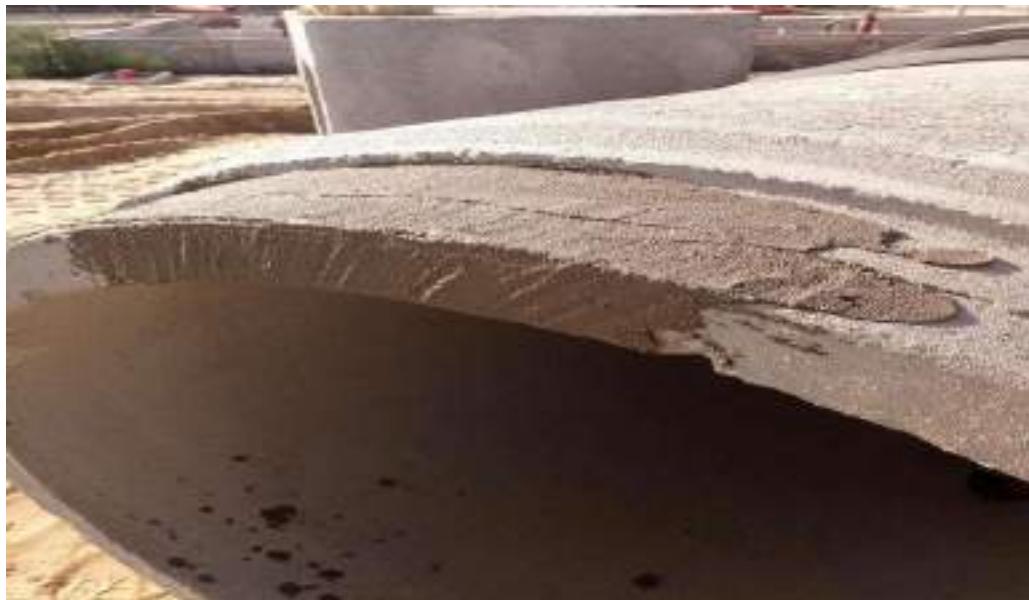
FOTOS - 03/04

NC nº (nº/ano)	2 /2023	DATA ABERTURA:	04/09/2023
DESCRIÇÃO DA NÃO CONFORMIDADE			ORIGEM
BETÃO EM TUBO PRE FABRICADO LIGEIRAMENTE DESAGREGADO OU ROTO - TUBO DE 1500 Ø			SEGMENTO Ae - ZONA OESTE
REQUISITOS INCUMPRIDOS			CATEGORIA NC
ALTERAÇÃO DA GEOMETRIA DO TUBO			G/M
CAUSAS DA NÃO CONFORMIDADE	<input checked="" type="checkbox"/> Ocasional	<input checked="" type="checkbox"/> Repetitiva	
DESCARGA DO TUBO DEFEITUOSA PROVOCANDO DANOS LIGEIROS NO TUBO			
AÇÃO IMEDIATA (para corrigir ou reparar a Não Conformidade)			
GARANTIR QUE SÃO UTILIZADOS OS MEIOS NECESSÁRIOS PARA UMA DESCARGA CORRECTA	Responsável ENCARREGADO Prazo: 04/09/2023		
<input checked="" type="checkbox"/> AÇÃO CORRECTIVA (para eliminar a causa da NC)	<input type="checkbox"/> AÇÃO PREVENTIVA		
O TUBO SERÁ REPARADO DE ACORDO COM A GEOMETRIA INICIAL	Responsável Implatação: ENCARREGADO Prazo Implatação: 05/09/2023 Responsável Comprovação: TECNICO QUALIDADE Prazo Comprovação: 06/09/2023

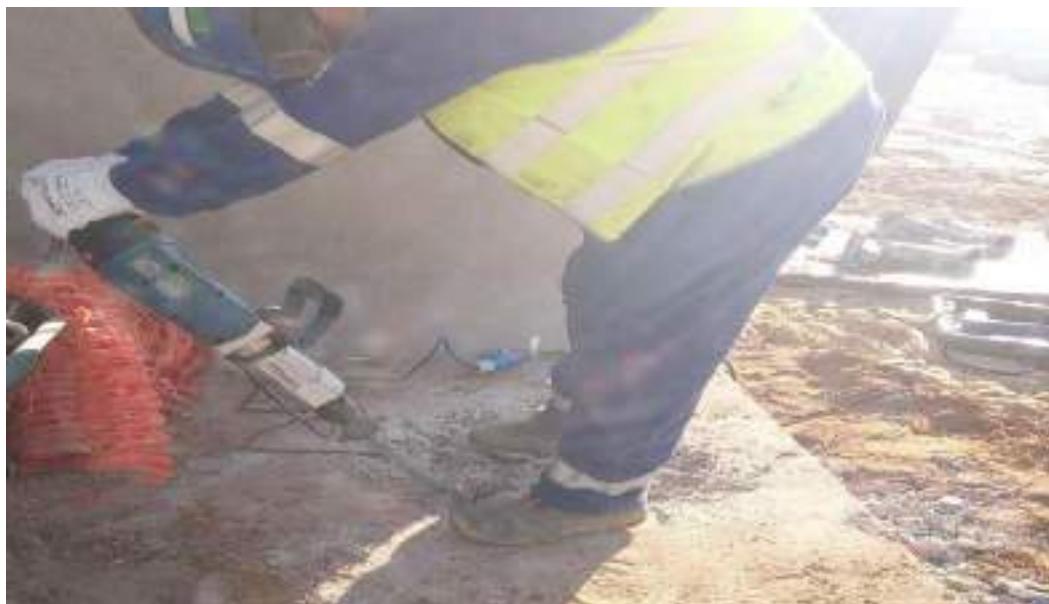
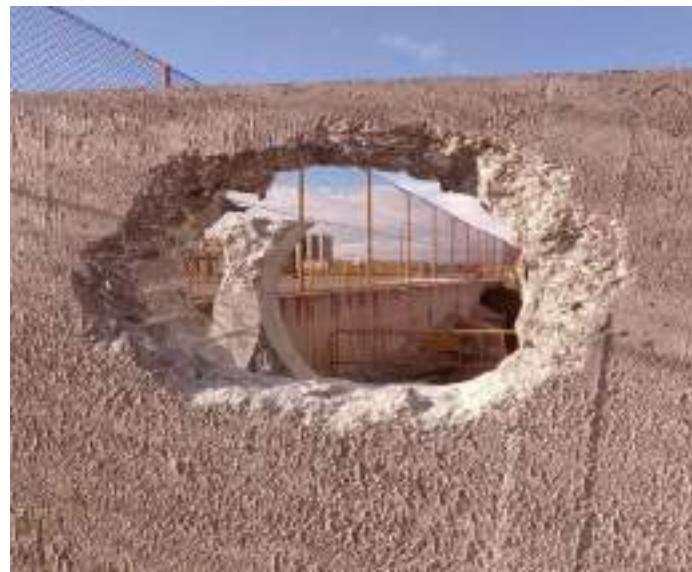
FOTOS - 05/06

NC nº (nº/ano)	3 /2023	DATA ABERTURA:	13/09/2023
DESCRIÇÃO DA NÃO CONFORMIDADE			ORIGEM
CAIXA SW5 PRE FABRICADA COM GEOMETRIAS NAS ABERTURAS DIFERENTES ÁS DO PROJETO			SEGMENTO Ah - CAIXA SW5 - ZONA OESTE
REQUISITOS INCUMPRIDOS			CATEGORIA NC
FABRICO DA CAIXA DIFERENTE Á DO PROJETO			G/M
CAUSAS DA NÃO CONFORMIDADE	<input checked="" type="checkbox"/> Ocasional	<input checked="" type="checkbox"/> Repetitiva	
ERRO NA FABRICAÇÃO DO PRÉ FABRICADO			
AÇÃO IMEDIATA (para corrigir ou reparar a Não Conformidade)			
ADVERTIR A EMPRESA DE PRE FABRICADOS PARA PROCEDEREM Á VERIFICAÇÃO DAS CAIXAS ANTES DE REALIZAREM O ENVIO DAS MESMAS.		Responsável ENCARREGADO Prazo: 13/09/2023	
<input checked="" type="checkbox"/> AÇÃO CORRECTIVA (para eliminar a causa da NC)	<input type="checkbox"/> AÇÃO PREVENTIVA		
ALTERAR AS ABERTURAS DA CAIXA DE FORMA QUE CORRESPONDAM ÁS DO PROJETO		Responsável Implatação: ENCARREGADO Prazo Implatação: 20/09/2023 Responsavel Comprovação: TECNICO QUALIDADE Prazo Comprovação: 21/09/2023

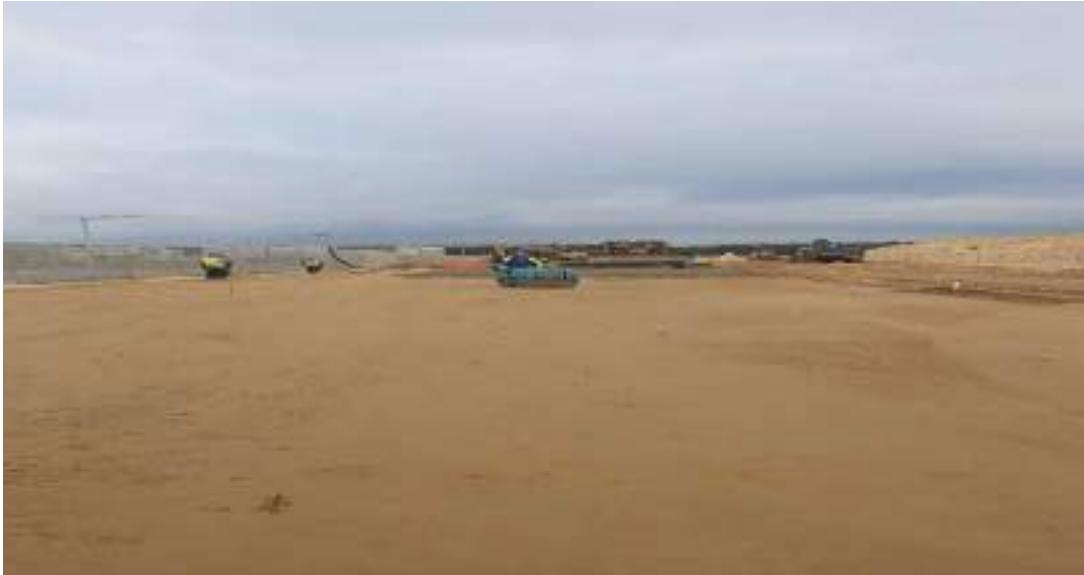
FOTOS - 07/08

NC nº (nº/ano)	4 /2023	DATA ABERTURA:	19/09/2023
DESCRIÇÃO DA NÃO CONFORMIDADE		ORIGEM	
% COMPACTAÇÃO RELATIVA DA CAMADA DE SOLOS BAIXA		SEGMENTOS - Ad/Ae - ZONA OESTE	
REQUISITOS INCUMPRIDOS		CATEGORIA NC	
BARIADADE E HUMIDADE ABAIXO DOS PARAMÊTROS MINIMOS EXIGIDOS		M	
CAUSAS DA NÃO CONFORMIDADE		Ocasional	Repetitiva
DEFICIENTE COMPACTAÇÃO DA CAMADA COM HUMIDADE INSUFICIENTE			
AÇÃO IMEDIATA (para corrigir ou reparar a Não Conformidade)			
SUSPENDER NOVAS CAMADAS NO ATERRA.		Responsável TECNICO QUALIDADE Prazo: 19/09/2023	
<input checked="" type="checkbox"/> AÇÃO CORRECTIVA (para eliminar a causa da NC)	<input type="checkbox"/> AÇÃO PREVENTIVA		
REGAR E COMPACTAR DEVIDAMENTE A CAMADA ATÉ SE OBTER A COMPACTAÇÃO. ACOMPANHAMENTO DA COMPACTAÇÃO DAS CAMADAS POR PARTE DO ENCARREGADO		Responsável Implatação: TECNICO QUALIDADE Prazo Implatação: 26/09/2023 Responsavel Comprovação: TECNICO QUALIDADE Prazo Comprovação: 29/09/2023

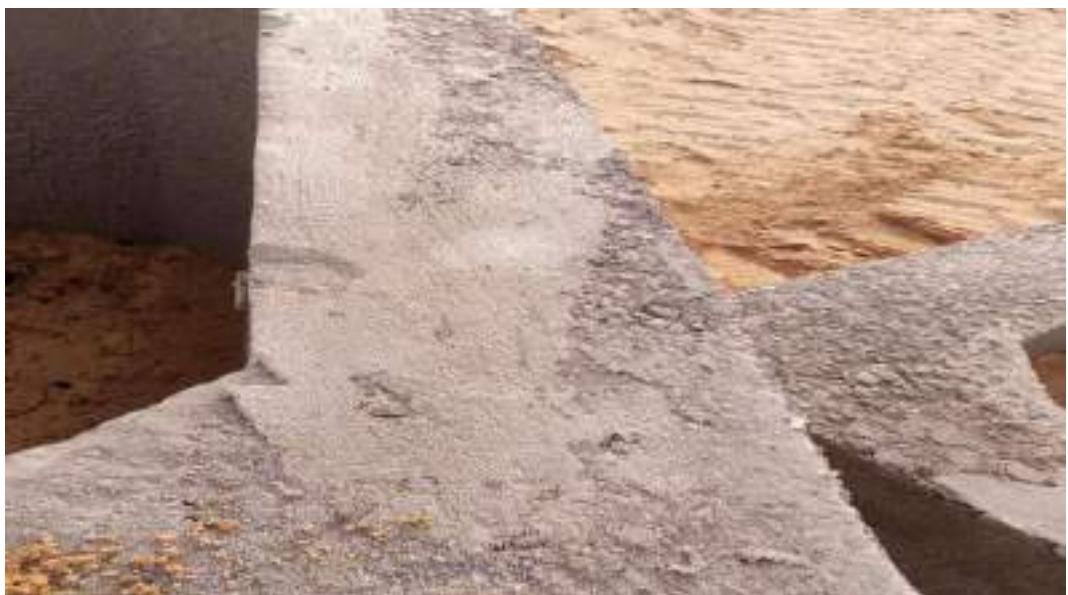
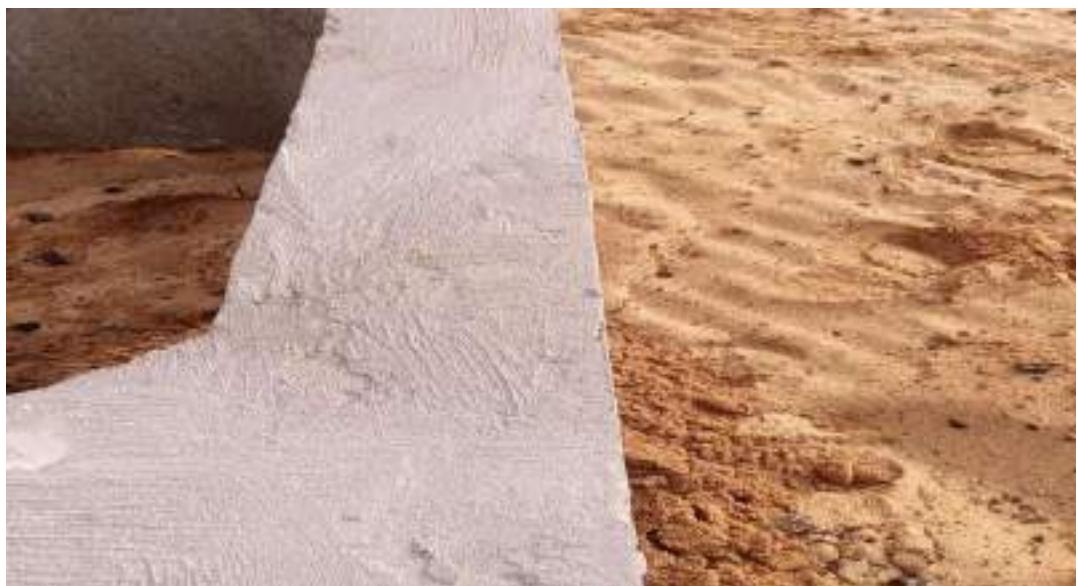
FOTOS - 01/02

NC nº (nº/ano)	5 /2023	DATA ABERTURA:	20/09/2023
Descrição da Não Conformidade		Origem	
BETÃO EM CAIXA COM LIGEIRAS IMPERFEIÇÕES SUPERFICIAIS - CAIXA SW 24		SEGMENTO Ah - ZONA OESTE	
Requisitos Incumpridos		Categoria NC	
ACABAMENTO DEFEITUOSO DA SUPERFICIE DA CAIXA		M	
Causas da Não Conformidade		Ocasional	Repetitiva
DEFICIENTE DESMOLDAGEM DA CAIXA			
Ação Imediata (para corrigir ou reparar a Não Conformidade)			
ADVERTIR A EMPRESA DE PRE FABRICADOS PARA PROCEDEREM A UMA DESMOLDAGEM ADEQUADA		Responsável ENCARREGADO Prazo: 21/09/2023	
<input checked="" type="checkbox"/> Ação Correctiva (para eliminar a causa da NC)		<input type="checkbox"/> Ação Preventiva	
A CAIXA SERÁ REPARADA EM OBRA DE FORMA A CORRIGIR AS IRREGULARIDADES VISUAIS		Responsável Implatação: ENCARREGADO Prazo Implatação: 22/09/2023 Responsavel Comprovação: TECNICO QUALIDADE Prazo Comprovação: 25/09/2023	
Evidencias Documentais da Implementação das Ações Corretivas

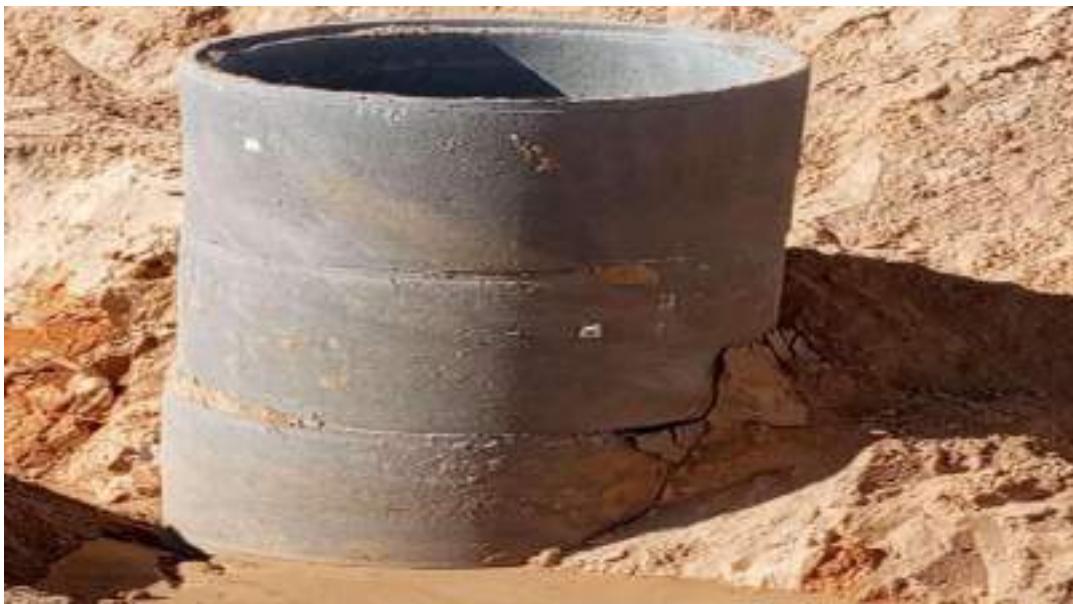
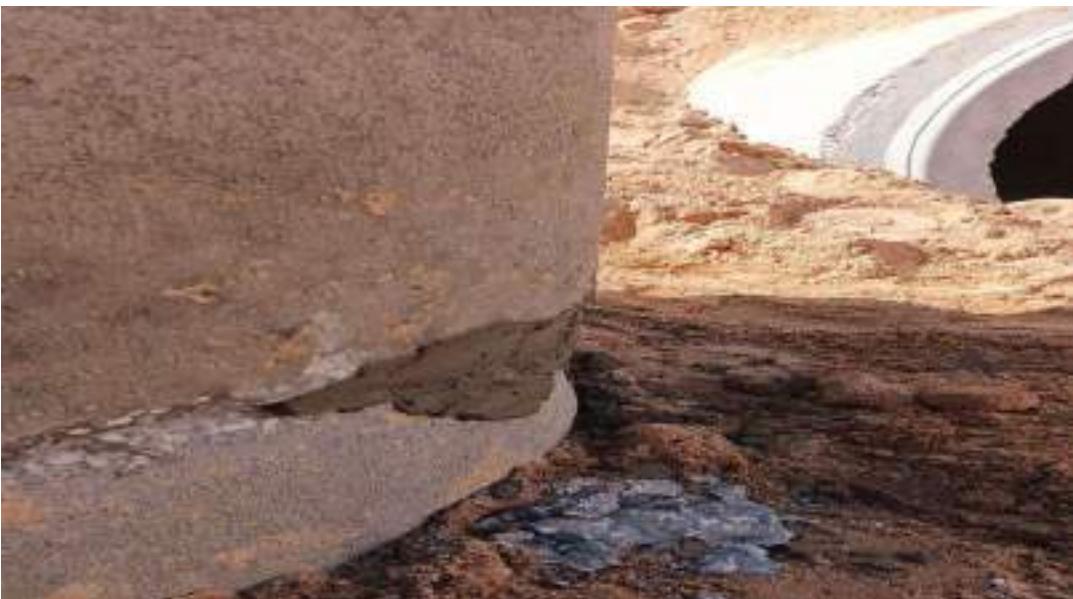
FOTOS - 01/02

ANEL DE BETÃO LIGEIRAMENTE DANIFICADO, NA ZONA DA JUNTA/ENCAIXE, APÓS COLOCAÇÃO EM OBRA

ROTURA OU DANO EM ELEMENTO DE BETÃO

TOQUE NO ANELCOM O BALDE DA MÁQUINA RETROESCAVADORA, NOS TRABALHOS DE COLOCAÇÃO DO ANEL SEGUINTE

CORRIGIR A COLOCAÇÃO DOS ANEIS DE FORMA QUE NÃO SE OCASIONEM TOQUES NOS ELEMENTOS PRE FABRICADOS

O ANEL SERÁ REPARADO DE FORMA A FICAR NA SUA CONDIÇÃO INICIAL

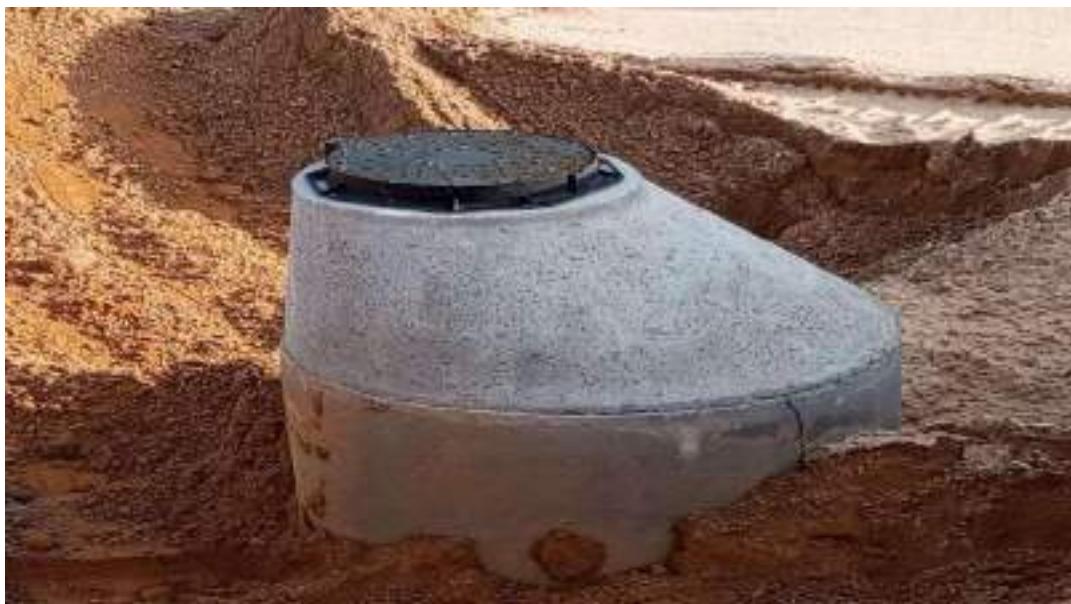
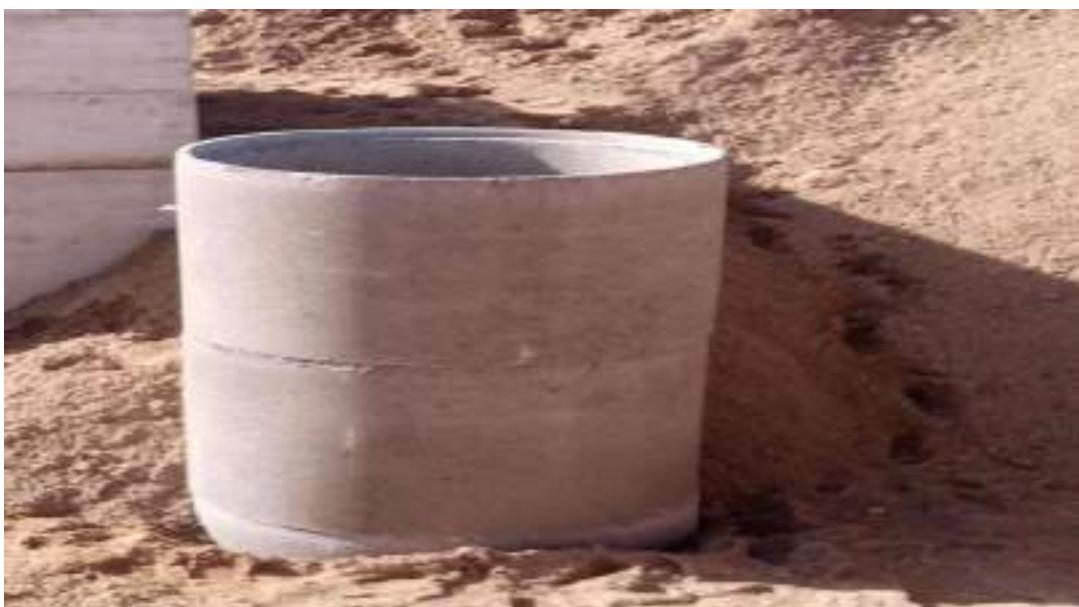
OBRA: PROJETO ALBA - EVIDENCIAS DOCUMENTAIS DA IMPLANTACÃO DAS AÇÕES CORRETIVAS**7****FOTOS - 01/02**

ANEL DE BETÃO FISSURADO, VERTICALMENTE APÓS COLOCAÇÃO EM OBRA

ROTURA OU DANO EM ELEMENTO DE BETÃO

TOQUE NO ANELCOM O BALDE DA MÁQUINA RETROESCAVADORA, NOS TRABALHOS DE COLOCAÇÃO DO ANEL
SEGUINTE

CORRIGIR A COLOCAÇÃO DOS ANEIS DE FORMA QUE NÃO SE OCASIONEM
TOQUES NOS ELEMENTOS PRE FABRICADOS

O ANEL SERÁ SUBSTITUIDO POR UM NOVO

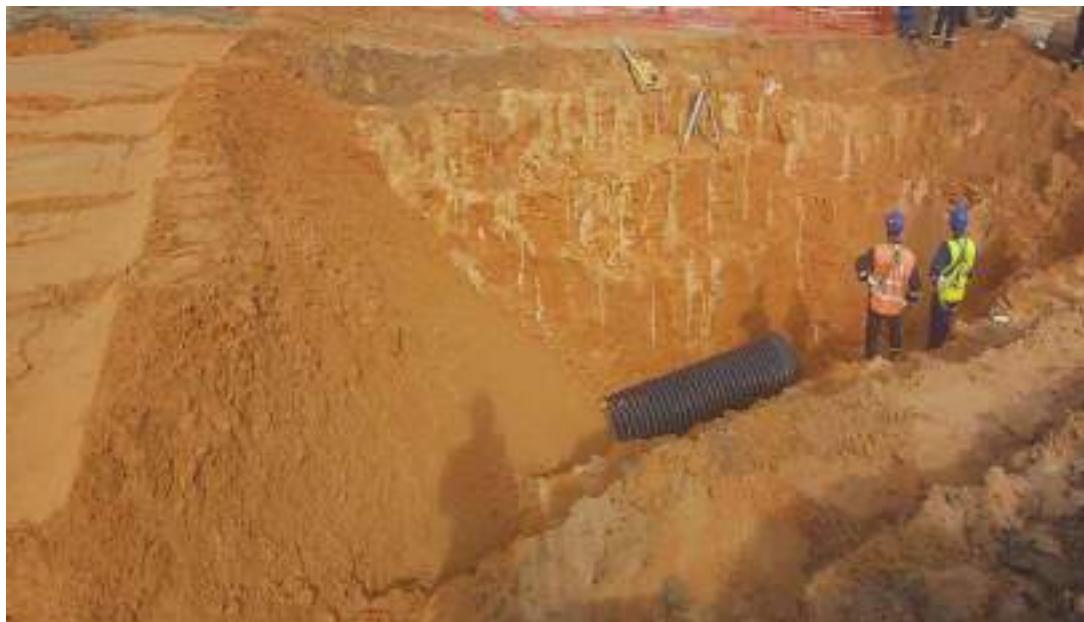
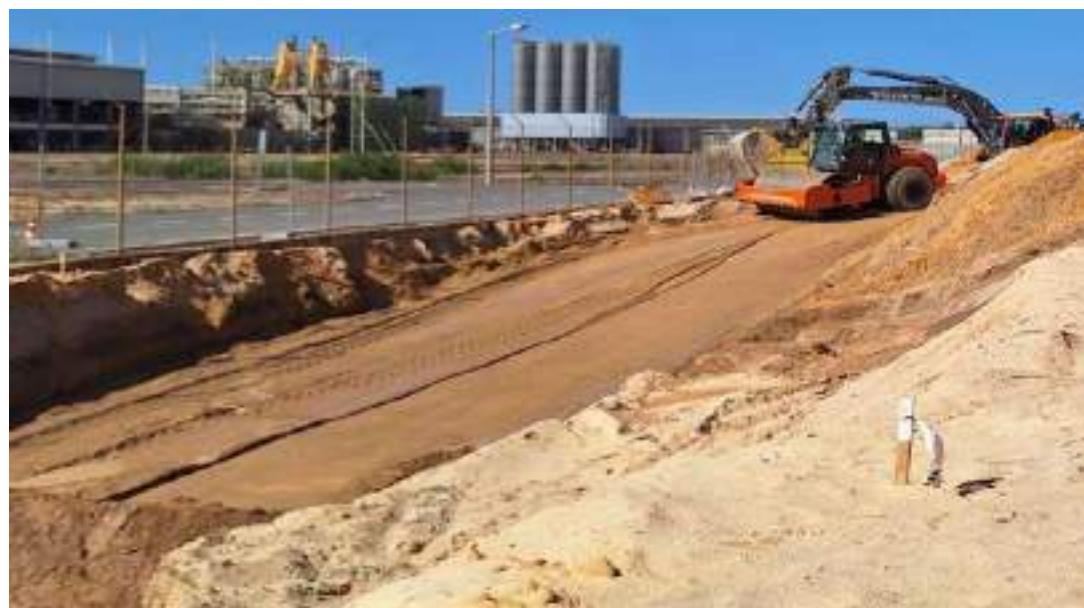
FOTOS - 15/16

CAMADAS EM ATERRO TÉCNICO(VALAS) COM DEMASIADA ESPESSURA

ALTURA DA CAMADA SUPERIOR Á RECOMENDADA

O MATERIAL FOI APLICADO SEM SE CUMPRIREM OS REQUISITOS DA ESPESSURA DAS CAMADAS (ESPECIFICAÇÃO REPSOL EC-Q-52,00-12a)

SUSPENDER DE IMEDIATO A EXECUÇÃO DAS CAMADAS NO ATERRO.

REBAIXAR A ESPESSURA DAS CAMADAS EXECUTADAS. ALERTAR SEMPRE QUE NECESSÁRIO O RESPONSÁVEL DOS TRABALHOS DE MOVIMENTO DE TERRAS PARA O CUMPRIMENTO DOS REQUISITOS DOS MATERIAIS

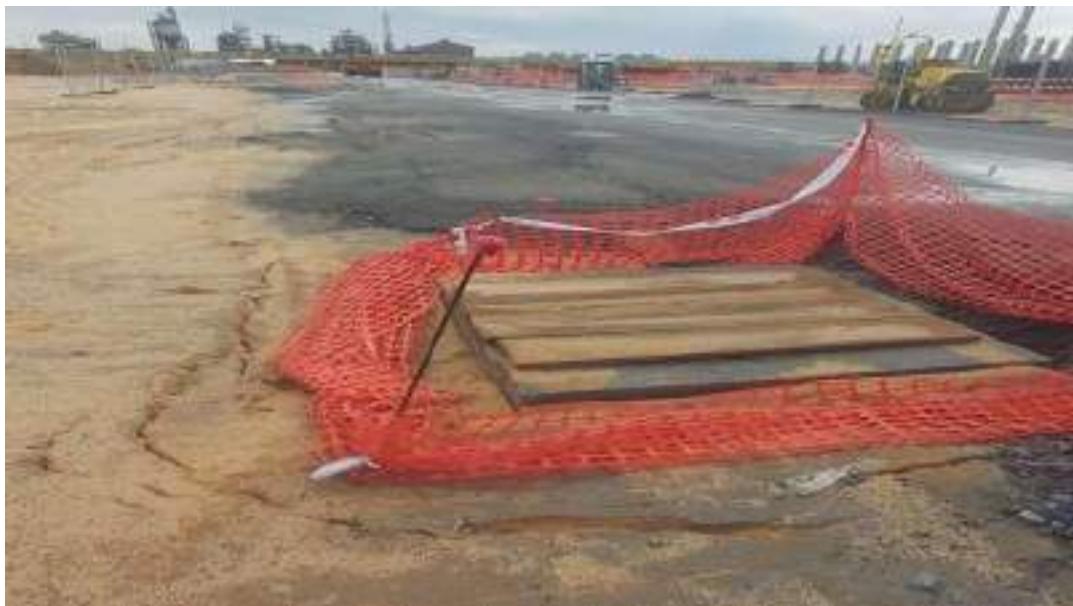
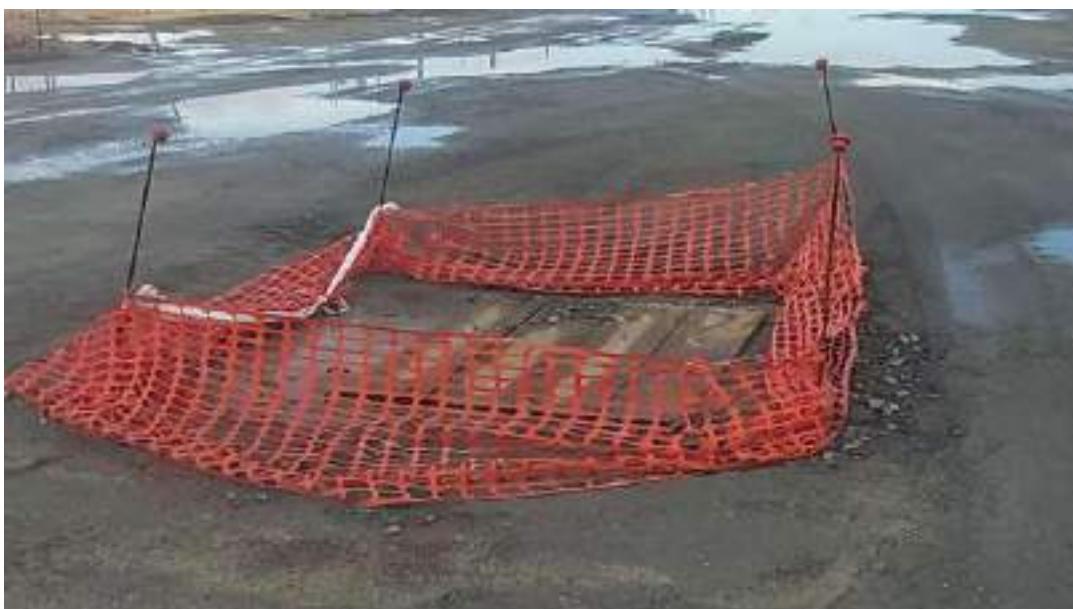
OBRA: PROJETO ALBA - EVIDENCIAS DOCUMENTAIS DA IMPLANTACÃO DAS AÇÕES CORRETIVAS**9****FOTOS - 17/18**

ABATIMENTO DO SOLO NA ÁREA PERIFÉRICA Á CAIXA PRE FABRICADA

ASSENTAMENTO DO SOLO

COLOCAÇÃO DE MATERIAIS SUSCEPTIVEIS DE COLAPSO (AREIAS) APÓS AUMENTO BRUSCO DO TEOR DE HUMIDADE. COMPACTAÇÃO PRÉVIA DEFICIENTE

EVITAR A INFILTRAÇÃO DE ÁGUA NOS ATERROS ENCAMINHANDO-A PARA UMA DRENAGEM EFICIENTE

RETIRAR O MATERIAL, SUBSTITUIR POR NOVOS SOLOS, COMPACTAR DEVIDAMENTE E TERMINAR O ATERRO COM A COLOCAÇÃO DE AGREGADOS. DEIXAR A PENDENTE NECSSÁRIA PARA NÃO ACUMULAR ÁGUA

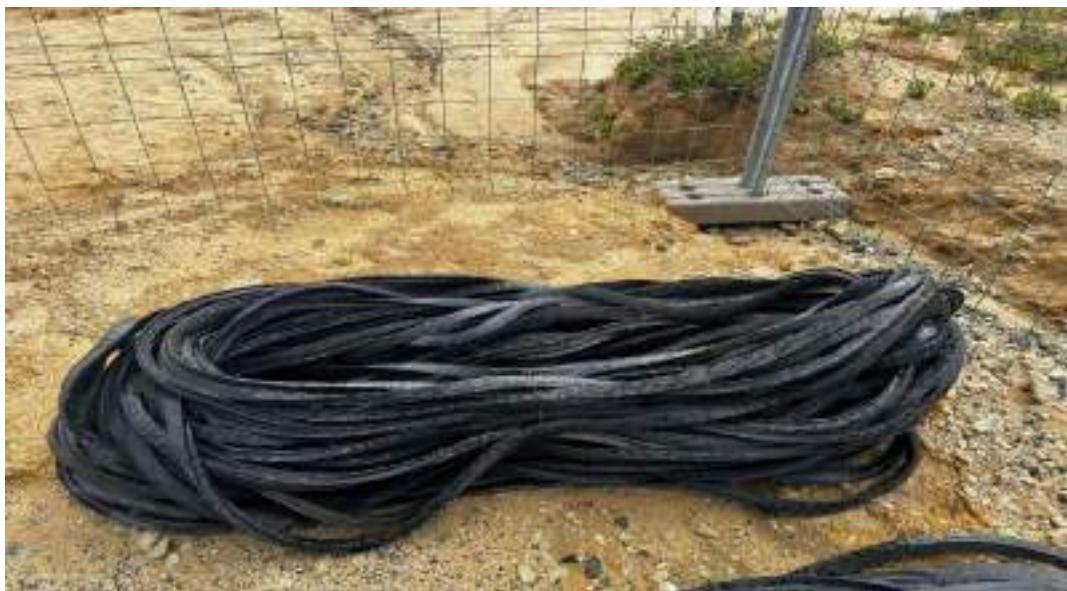
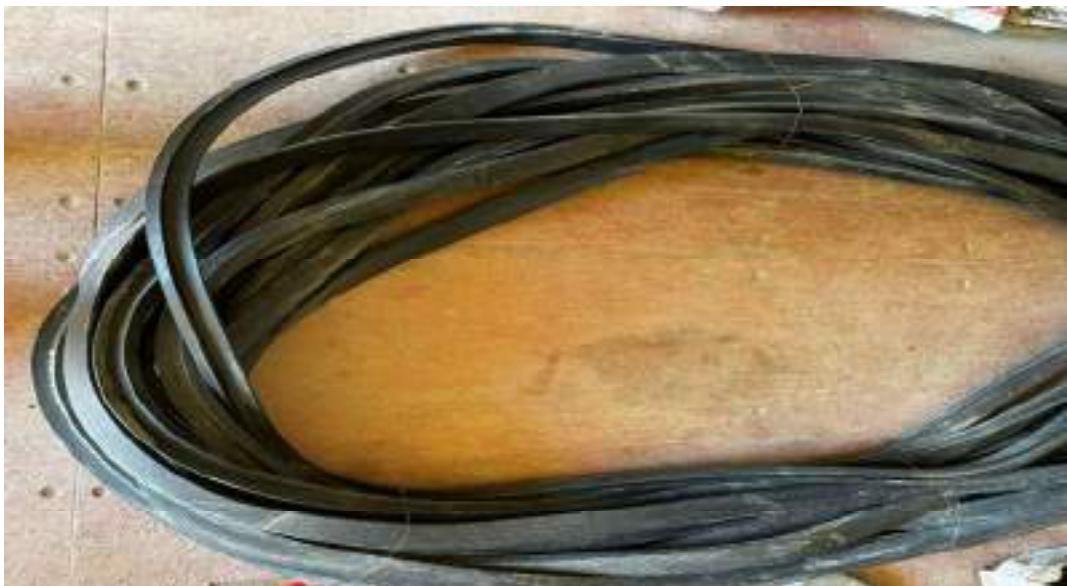
FOTOS - 19/20

JUNTAS DE BORRACHA DOS TUBOS ARMAZENADAS NA RUA

DEFICIENTE ARMAZENAGEM DE MATERIAIS

DEIXOU-SE NO LOCAL POR SE CONSIDERAR SER TRANSITÓRIO

RETIRAR AS JUNTAS E COLOCA-LAS NO ARMAZÉM DO ESTALEIRO EM LOCAL DEVIDAMENTE SINALIZADO E ACONDICIONADO

REFORÇAR A IMPORTÂNCIA DE MANTER AS JUNTAS EM LOCAL PRÓPRIA AO RESPONSÁVEL PELA DESCARGA E ARMAZENAGEM

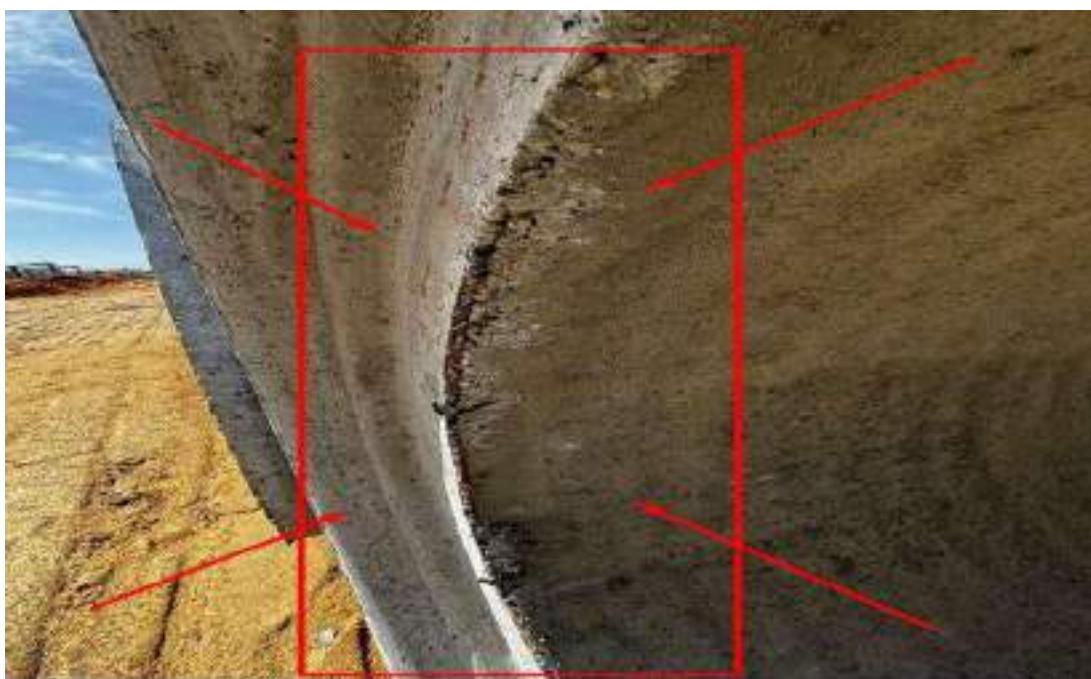
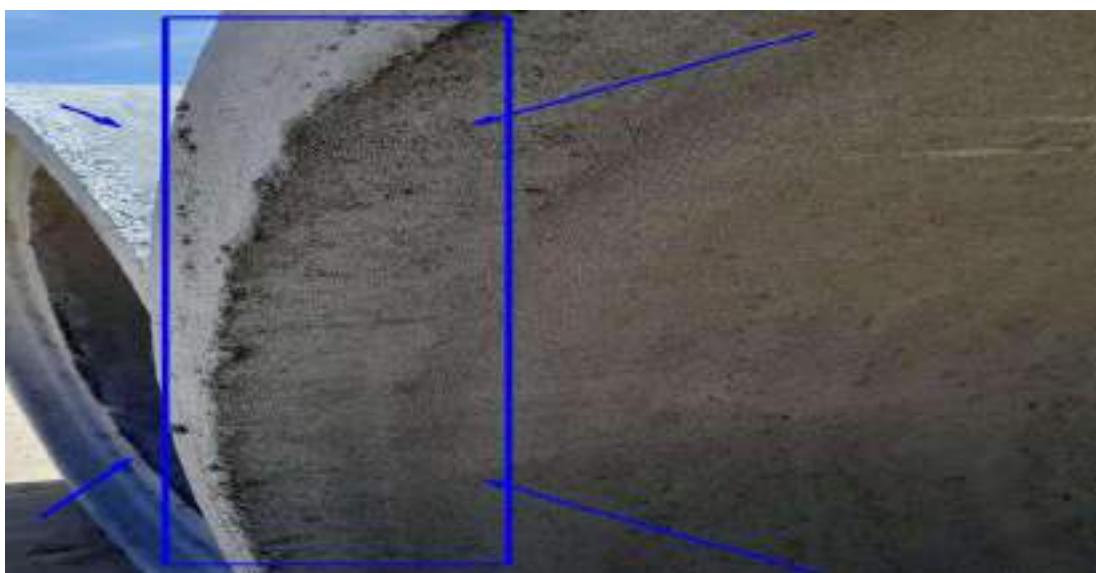
OBRA: PROJETO ALBA - EVIDENCIAS DOCUMENTAIS DA IMPLANTACÃO DAS AÇÕES CORRETIVAS**11****FOTOS - 21/22**

ARMADURA Á VISTA EM MANILHA DE Ø1500

RECOBRIMENTO DO BETÃO DEFICIENTE

BETONAGEM DO TUBO EM FÁBRICA COM MOLDE MAL COLOCADO

REALIZAR A REPARAÇÃO E RECOBRIMENTO DO TUBO. NA IMPOSSIBILIDADE DE SE REPARAR O TUBO RETIRÁ-LO PARA DEVOLUÇÃO AO FORNECEDOR

COMUNICAR Á EMPRESA DE PRE FABRICADOS PARA MELHORAR O PROCESSO PRODUTIVO E CONTROLAR VISUALMENTE ANTES DE EXPEDIREM OS TUBOS

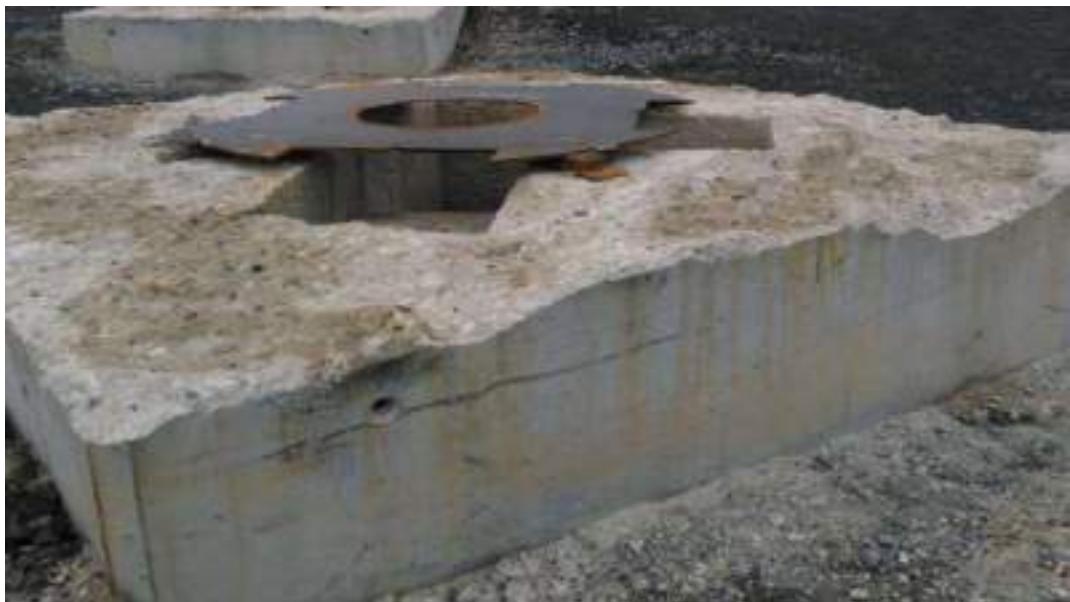
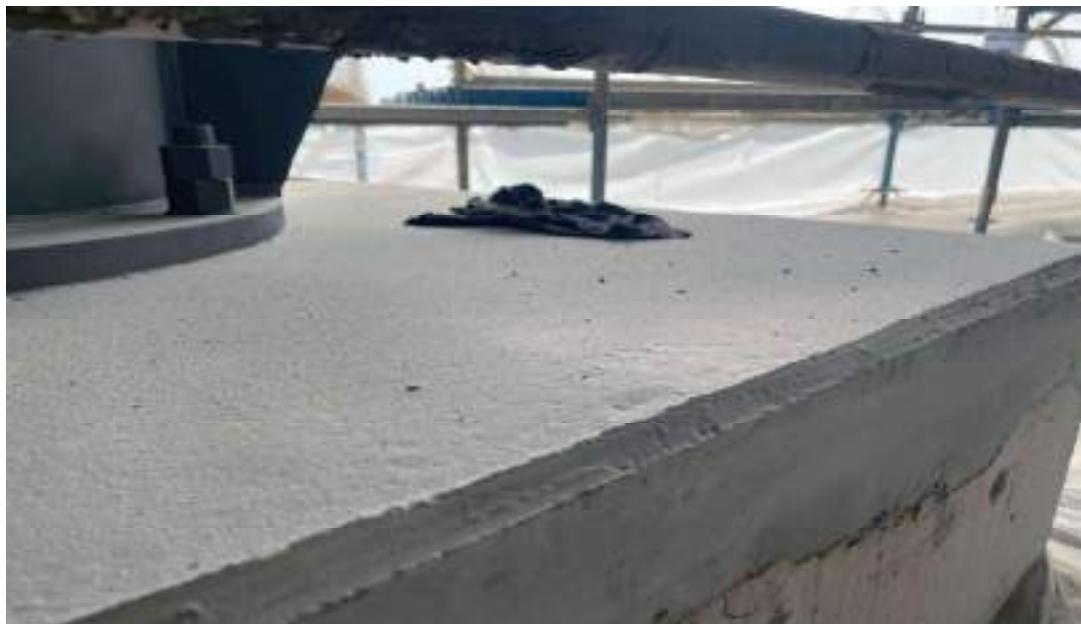
FOTOS - 23/24

DEMOLIÇÃO EXCESSIVA PARA ACERTO DE COTAS NOS PILARES DA ESFERA DE BUTENO

INCUMPRIMENTO DAS COTAS DA ESTRUTURA DO BETÃO

FALTA DE RIGOR NA REALIZAÇÃO DOS TRABALHOS E UTILIZAÇÃO DE EQUIPAMENTO NÃO TOTALMENTE ADEQUADO Á ATIVIDADE

SUSPENDER OS TRABALHOS ATÉ SE TER AS FERRAMENTAS ADEQUADAS

UTILIZAÇÃO DE EQUIPAMENTO ADEQUADO Á ATIVIDADE. AÇÕES DE FORMAÇÃO OU SENSIBILIZAÇÃO E REFORÇO DE RESPONSABILIZAÇÃO POR PARTE DOS TRABALHADORES DO SUB EMPREITEIRO

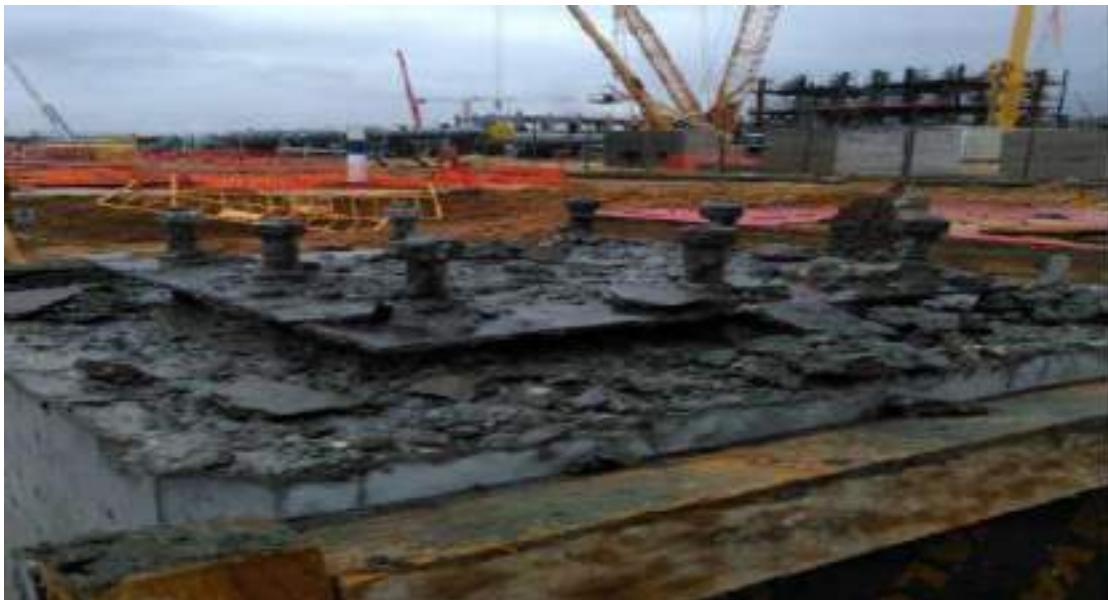
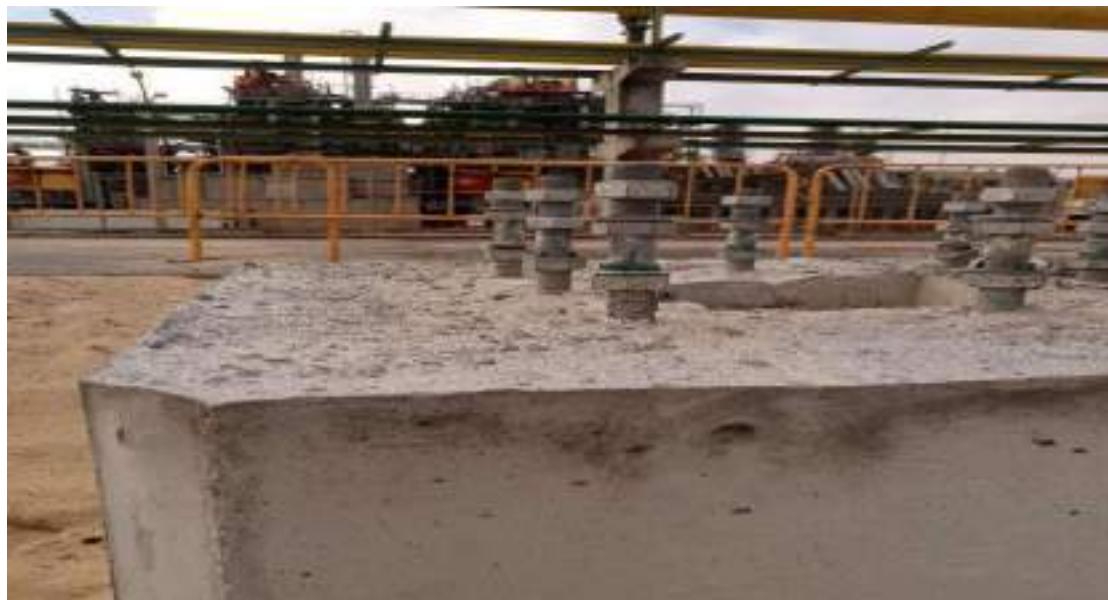
FOTOS - 25/26

PERNOS E CHAPAS SEM PROTEÇÃO ANTES DO INICIO DOS TRABALHOS DE BETONAGEM

AUSÊNCIA DE PROTEÇÃO DE ELEMENTOS ESTRUTURAIS

FALTA DE COMUNICAÇÃO ENTRE ENCARREGADO E SUB EMPRETEIRO DEFENINDO A REALIZAÇÃO DOS TRABALHOS A REALIZAR

PROTEGER DEVIDAMENTE OS PERNOS E CHAPAS DE NOVAS ESTRUTURAS

SENSIBILIZAÇÃO AOS TRABALHADORES SOBRE A NECESSIDADE DE LIMPEZA EM TODOS OS TRABALHOS QUE SE REALIZEM

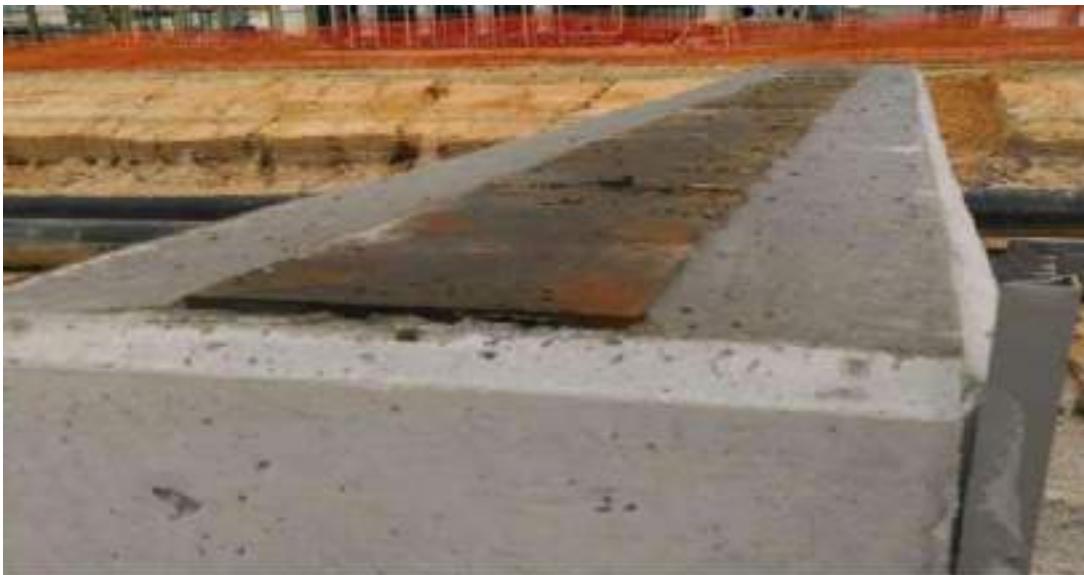
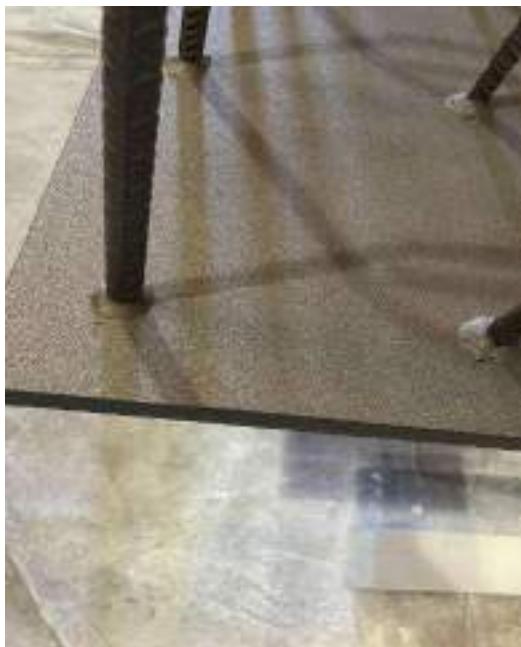
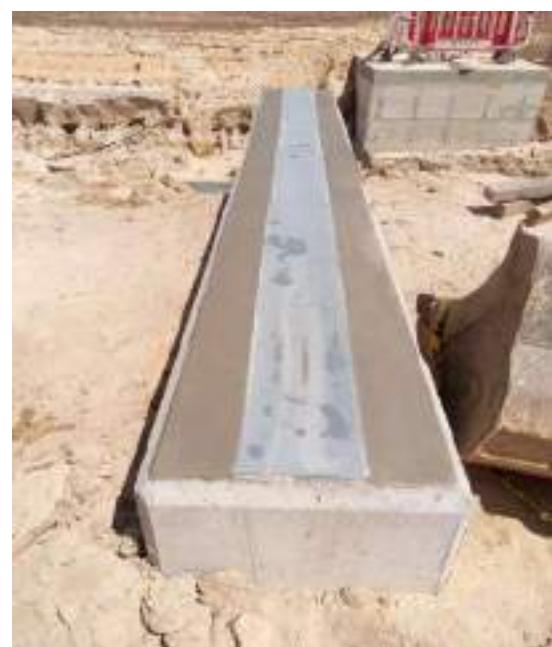
CHAPA EMBEBIDA NO SLEEPER SEM TRATAMENTO ANTICORROSIVO

AUSÊNCIA DE PINTURA CONTRÁRIA ÁS ESPECIFICAÇÕES DA REPSOL (ED.B.00-04d; PE-B-0600.01)

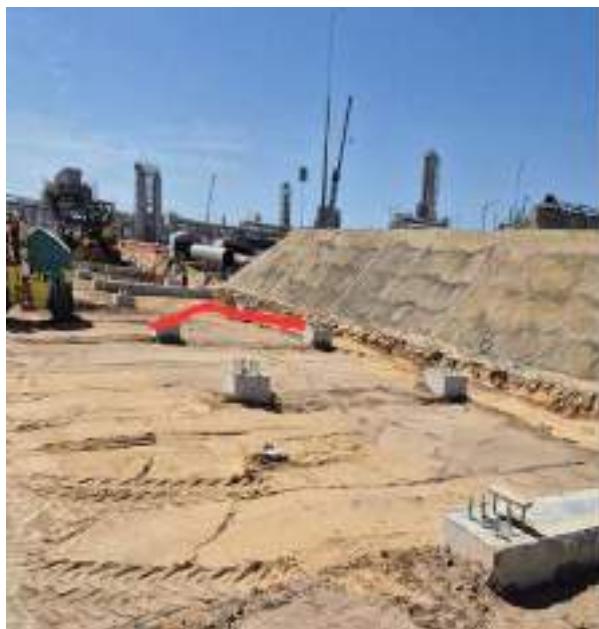
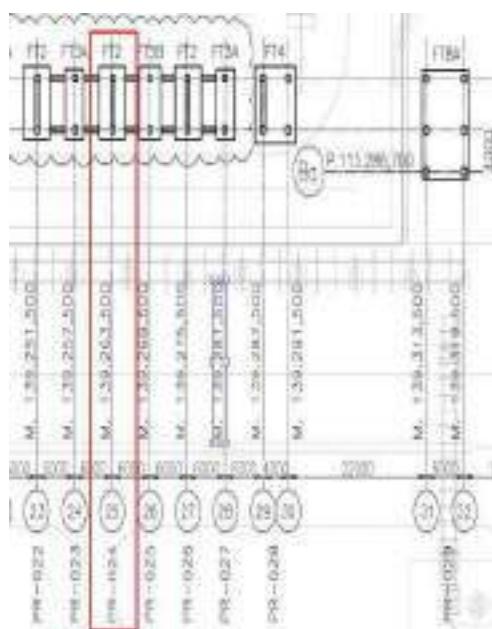
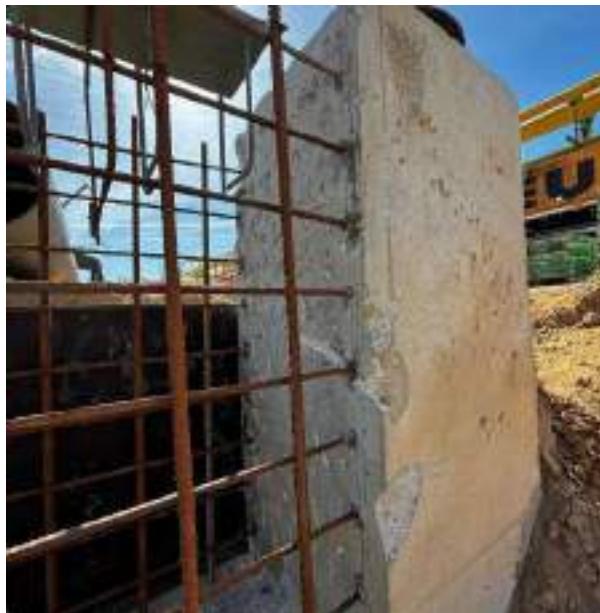
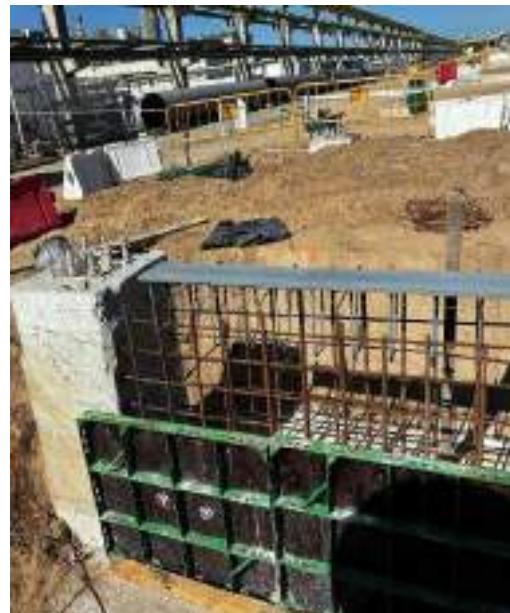
CONSTRUÇÃO DO MURO DA SAPATA "PR024" COM SEÇÃO E GEOMETRIA DIFERENTES AO PLANO AVENIDA 27 -
INTERCONNECTING PIPE RACK - FOUNDATION DETAILS - 42-000-8-08-00002

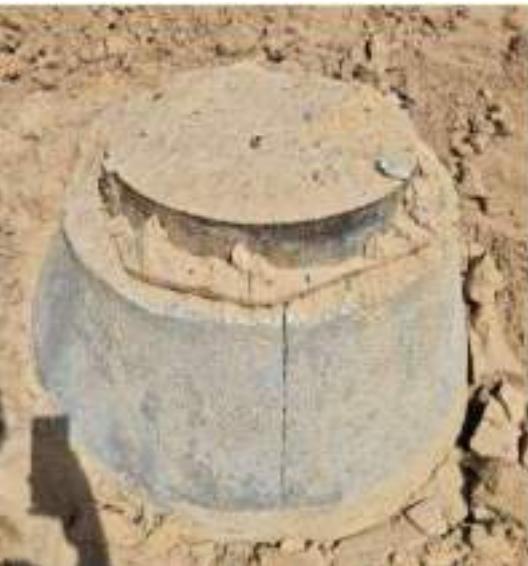
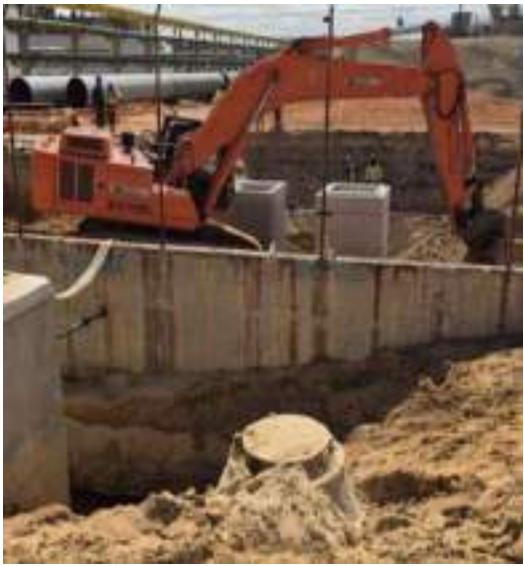
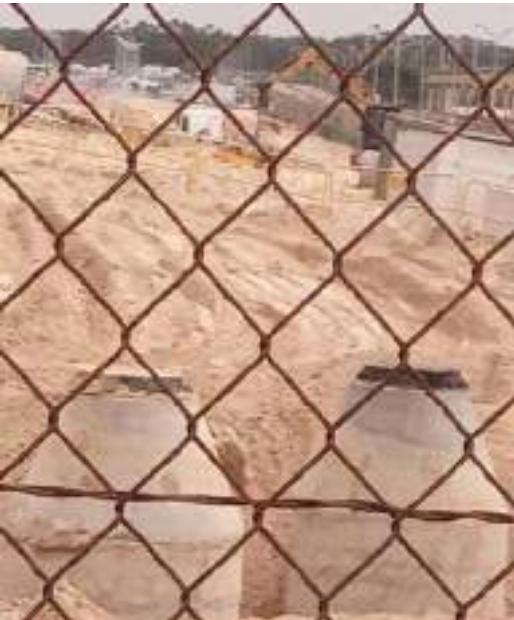
FOTOS - 37/38/38.1/38.2

ROTURA OU DANO EM ELEMENTO DE BETÃO
