DOSSIER DE QUALIDADE

<p>Empreitada:</p> <p>4001008 - "Nuevas Plantas de Poliolefinas, Plataformas Logísticas Y Offsites"</p>	DOCUMENTO Nº:
	DATA:
	31/01/2025
	FOLHA Nº : / DE:

1.6 NÃO CONFORMIDADES

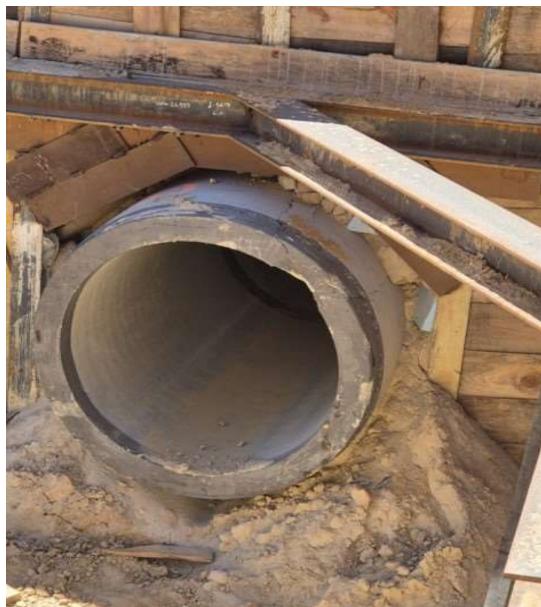
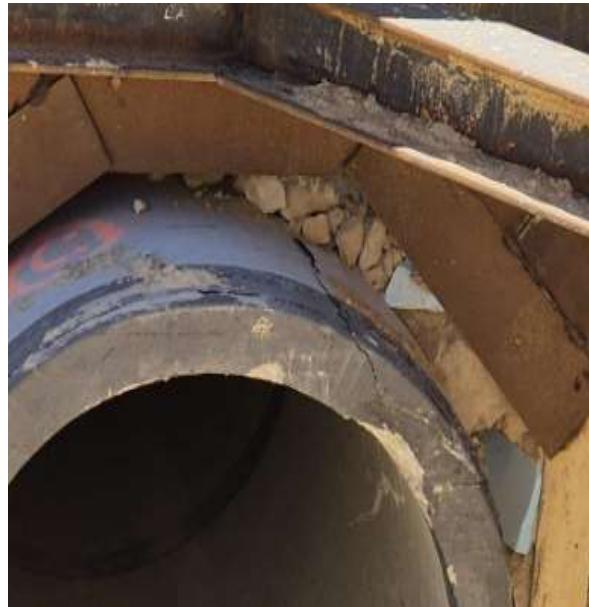
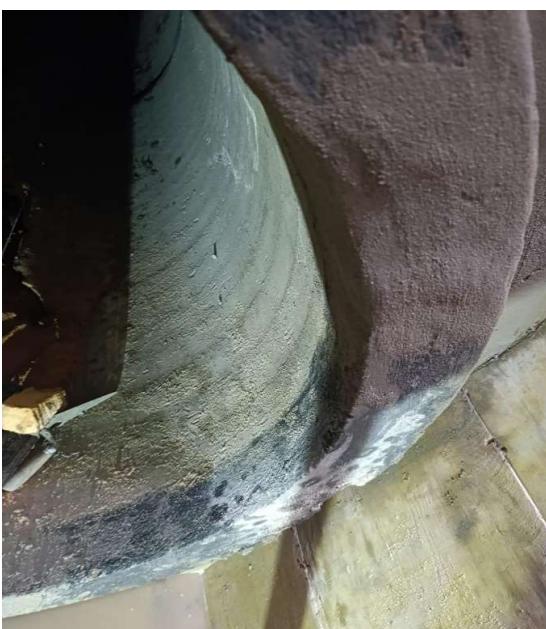
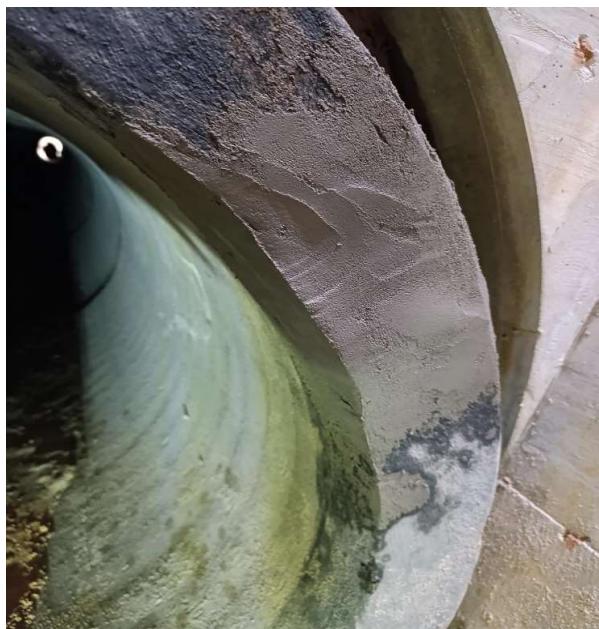
NC nº (nº/ano)	19 /2024	DATA ABERTURA:	17/06/2024
DESCRÍÇÃO DA NÃO CONFORMIDADE		ORIGEM	
REVESTIMENTO DO TUBO DE AÇO CARBONO DANIFICADO NUMA PEQUENA SECÇÃO		AVENIDA 27 - INTERCONNECTING PIPE RACK - FOUNDATION DETAILS - 42-000- 8-08-00002	
REQUISITOS INCUMPRIDOS		CATEGORIA NC	
PROTEÇÃO DE TUBO AFECTADA E SUJEITA A CORROSÃO		E/M	
CAUSAS DA NÃO CONFORMIDADE		Ocasional	Repetitiva
DESCUIDO DE OPERADOR DE MÁQUINA AO REALIZAR TRABALHOS NA ZONA PERIMETRAL DO TUBO CAUSANDO CONTACTO COM O TUBO			
AÇÃO IMEDIATA (para corrigir ou reparar a Não Conformidade)			
REFORÇAR A SINALIZAÇÃO DA ZONA, VEDANDO O ACESSO DAS MÁQUINAS Á PROXIMIDADE DO TUBO		Responsável ENCARREGADO Prazo: 19/06/2024	
<input checked="" type="checkbox"/> AÇÃO CORRECTIVA (para eliminar a causa da NC)		<input type="checkbox"/> AÇÃO PREVENTIVA	
PROCEDER A NOVO REVESTIMENTO DO TUBO		Responsável Implatação: ENCARREGADO Prazo Implatação: 18/06/2024 Responsável Comprovação: ENCARREGADO Prazo Comprovação: 03/03/2025

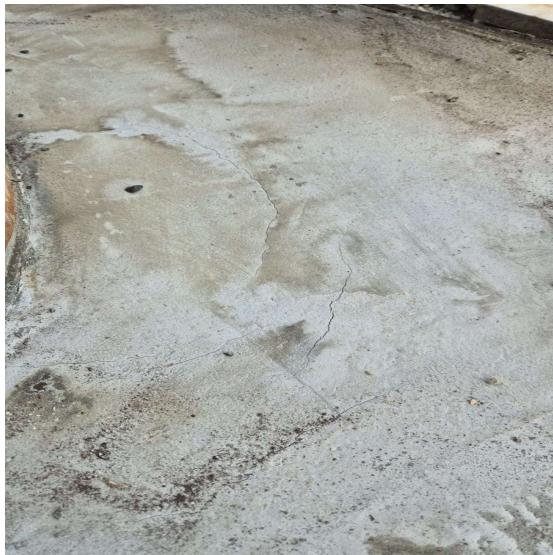
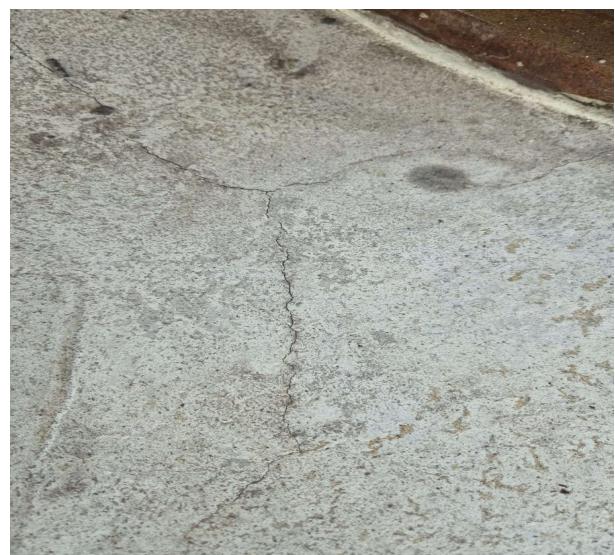
PEQUENAS FISSURAS SUPERFICIAIS APÓS ALGUMAS HORAS PÓS APLICAÇÃO DA ARGAMASSA

FISSURAÇÃO EM ARGAMASSAS APLICADAS EM ESTADO DE REPOUSO PÓS APLICAÇÃO

DEFICIENTE MONITORAÇÃO DO CONTROLO DE CALOR DA HIDRATAÇÃO

COLOCAÇÃO DE UMA SERAPILHEIRA HUMIDA E/OU COMO APLICAÇÃO CONTINUA DE ÁGUA DURANTE AS 48 HORAS SEGUINTE

PROCEDER A UMA CORRECTA HUMIDIFICAÇÃO E MONITORIZAÇÃO CONSTANTE APÓS FABRICO E APLICAÇÃO. REPARAÇÃO DAS MICRO FISSURAS DETETADAS COM PICADO E/OU APLICAÇÃO ARGAMASSA REPARAÇÃO
