LABORATORIO NACIONAL DE MATERIALES Y MODELOS ESTRUCTURALES

Informe EIC-Lanamme-INF-0969-2025

INFORME DE EVALUACIÓN DEL PROYECTO SAN JOSE – CALDERA RUTA NACIONAL 27 AÑOS 2024 – 2025

San José, Costa Rica
18 de noviembre de 2025

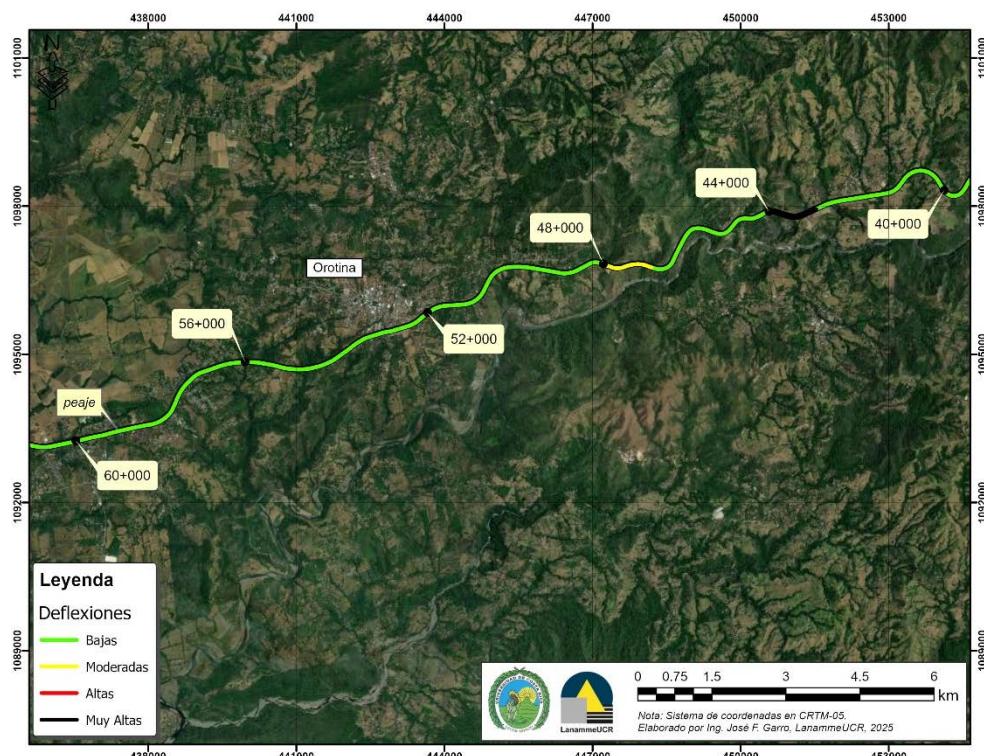
**Figura 5.**

En la Figura 5 se muestra la ubicación geográfica de tramos con deflexiones en el rango de moderadas, para el sentido Caldera - San José.

Ubicación de algunos tramos con deflexiones moderadas y bajas, sentido Caldera – San José.

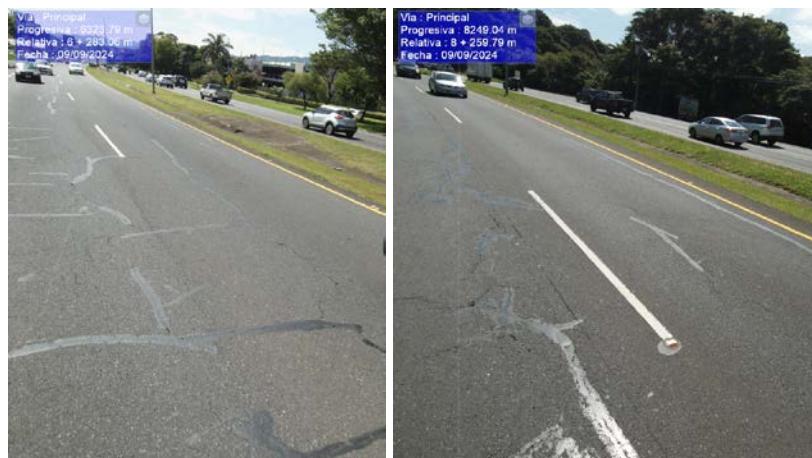
Sellos de grietas

Como un caso particular de análisis, se detectó que hay una concentración de sello de grietas tanto para grietas longitudinales y transversales (en menor medida) y un uso generalizado en

La primera afectación, está relacionada con el no cumplimiento del objetivo de prevenir o reparar el deterioro que se ha detectado en la superficie de ruedo, el cual, en su mayoría, es Piel de Lagarto. Este tipo de deterioro representa un problema más allá de grietas en la capa superficial de la estructura del pavimento, puesto que, puede llegar a representar un problema en todo el paquete estructural, ya que estas grietas tienen su origen en la fibra inferior de la capa de mezcla asfáltica, que son provocadas por fatiga del material, dada la acción repetida de las cargas de tránsito, por lo que, al ya ser visibles las grietas en la superficie de ruedo, se ha dado paso el ingreso de agua a la estructura del pavimento, favoreciendo que éste empiece a debilitarse según se dan las cargas vehiculares que circulan sobre éste, por lo que al usar sello de grietas no previene ni repara el problema, en el mejor de los casos, lo retarda, puesto que no es un problema funcional, sino más bien, es un problema estructural.

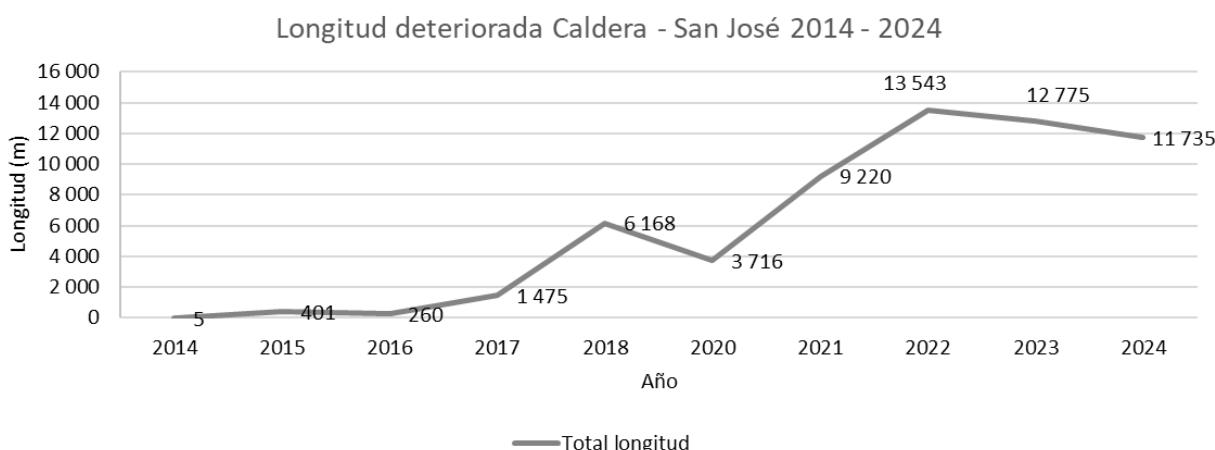
a) Deterioros tipo área; b) Deterioros tipo grieta.

En la figura anterior se muestra el aumento del área que presenta los diferentes tipos de deterioros, siendo evidente la tendencia acelerada en el aumento del deterioro superficial presente en la troncal principal, en relación con los deterioros tipo longitud, se ve una tendencia a la baja de la cantidad de metros deteriorados.

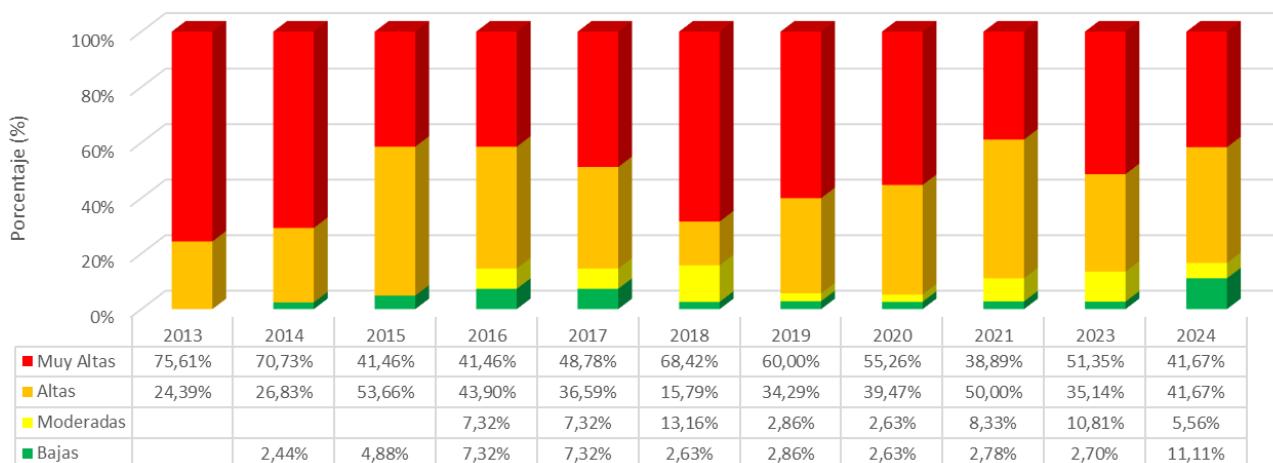
Las Figura 41, Figura 42, Figura 43 y Figura 44 muestran para cada sentido de las radiales, la comparación de los resultados obtenidos en las campañas de evaluación de la capacidad estructural, entre los años 2013 a 2024. Del estudio de estas figuras, no se determina una tendencia clara hacia la mejora, pero lo que si resulta claro es que, al comparar el estado estructural de las radiales con la de la troncal principal, los resultados muestran que, a lo largo de las últimas campañas de evaluación, excepto la Radial de Escobal que mantiene buena capacidad estructural, no se evidencia un plan de intervenciones para su conservación y mejora.

Comparativo Deflexiones de Radial El Coyol años 2013-2024.

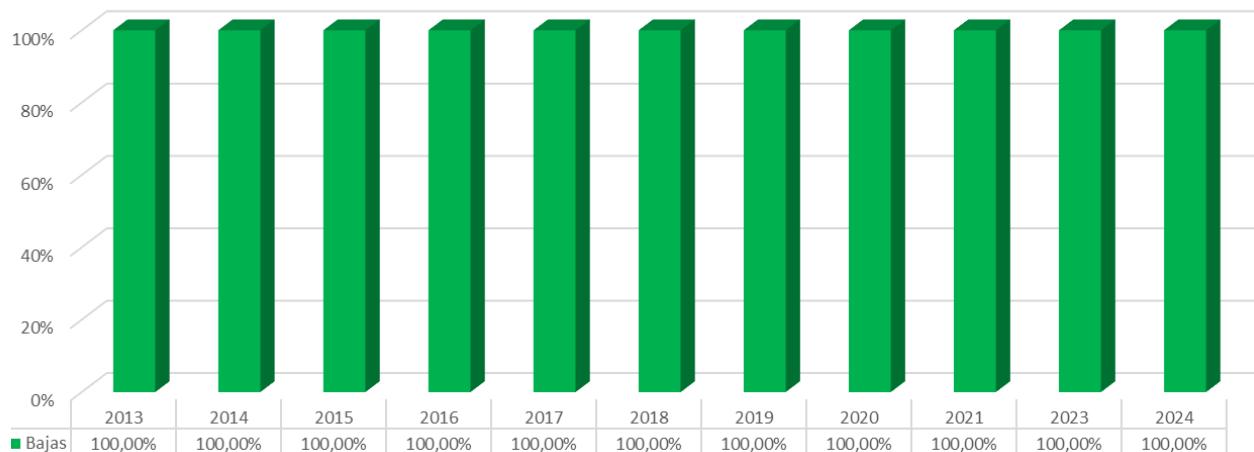
Figura 44.

Comparativo Deflexiones de Radial Escobal años 2013-2024.

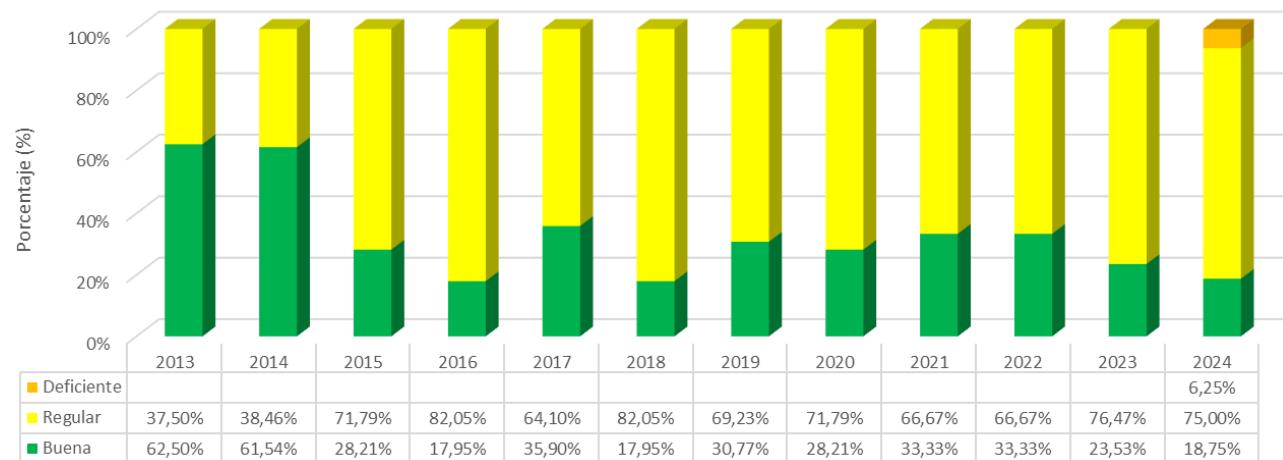
**Figura 45.**

- Radial El Coyol:
 - En el sentido Ruta 27 – El Coyol para los años 2013 y 2014 se presentaba una condición superficial buena, a partir del 2015 se presenta una variación constante, sin definir claramente una tendencia a la mejora; particularmente entre los años 2019 y 2022 se presenta poca variación en los porcentajes de regular y buena, para el año 2023 se presenta una disminución cercana al 10 % en relación con el año anterior, para el año 2024 se presenta una leve disminución en las categorías Regular y Buena para dar pie a la categoría Deficiente con un 6,25 %

- En el sentido El Coyol – Ruta 27 entre los años 2013 y 2015 se aprecia una mayor presencia de una condición buena, a partir del 2016 se presenta una variación constante, marcando una tendencia a la desmejora hasta el año 2018, ya que a partir del 2019 hay un cambio a la mejora, puesto que disminuye el porcentaje deficiente y se incrementa levemente la condición de buena, pero para el 2021 el porcentaje de condición buena baja un 13 % respecto al año 2020 y continúa disminuyendo en un 5 % para el año 2022, respecto al año anterior y un 7 % en el 2023 en comparación con el año 2022, para la evaluación del 2024, se presentó una desmejora en su condición, dado que no cuenta con la condición buena, incrementando la condición regular.

Comparativo Regularidad Superficial de Radial El Coyol años 2013-2024.

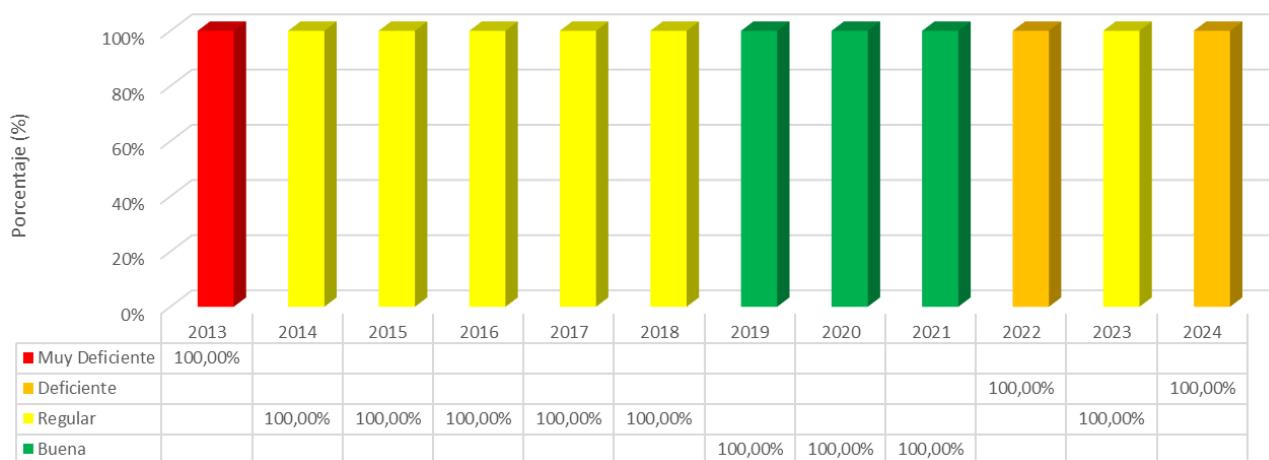
Figura 46.

- Radial a Turrúcares:
 - En el sentido Ruta 27 – Turrúcares se puede observar que, en el 2013 se contaba con una condición muy deficiente, presentando una mejora que se mantuvo entre el 2014 y 2018 en una condición regular y para los años 2019 y 2021 presenta una mejora más, situando este indicador en una condición buena, disminuyendo en el año 2022 a la categoría deficiente y presentando una mejora a regular en el año 2023, para la evaluación del 2024 volvió a la condición de Deficiente.

- En el sentido Turrúcares – Ruta 27 se tuvo que entre el 2013 al 2016 estuvo variando la condición entre deficiente y muy deficiente, mejorando su condición a partir del año 2017 hasta el año 2022 a la categoría de regular, para el año 2023 presentó una desmejora en su condición, dado que el tramo tuvo una condición deficiente, finalmente para la evaluación del 2024 presentó una mejora de su condición, pasando de deficiente a regular.

Comparativo Regularidad Superficial de Radial Turrúcares años 2013-2024.
