# RAPPORT DE DIAGNOSTIC

SAÉ 3.06 - Diagnostic des ouvrages

| Localisation | Campus Heinlex, 60 Rue Michel Ange, 44600 Saint Nazaire |

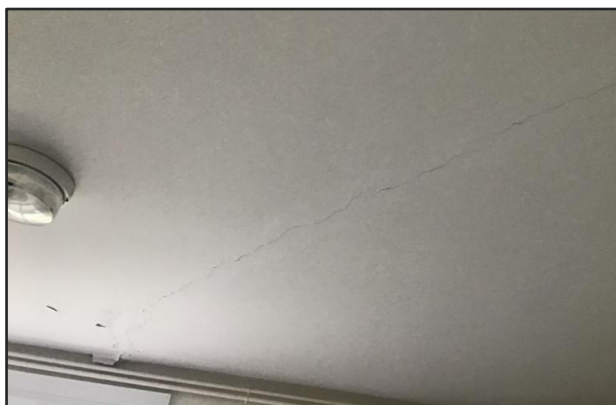
Des fissures (inférieur à 0,1mm d'ouverture) ayant écaillé la peinture via infiltration d'eau.

*Figure 2 : Photo d'une fissure sur le plafond du salon*

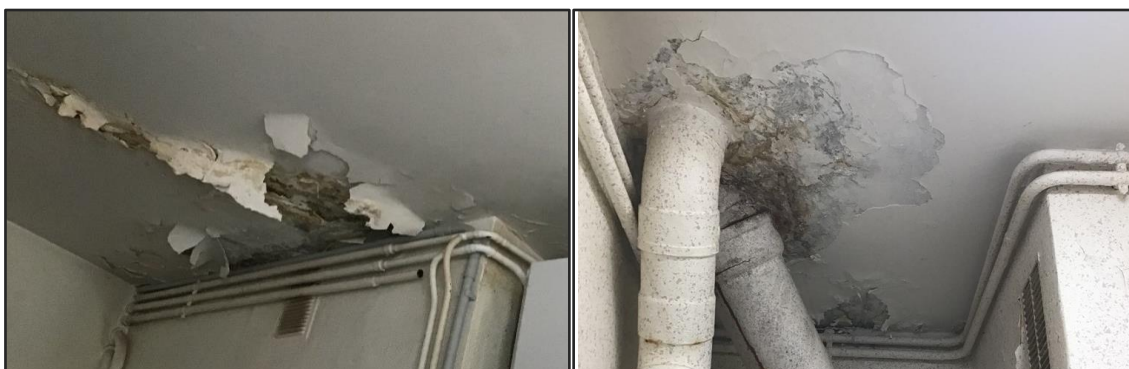
Des marques notables d'infiltration d'eau à plusieurs reprises notamment dans une des chambres, dans la cuisine et dans les sanitaires.

*Figure 3 : Photos des infiltrations d'eau de la cuisine et des sanitaires*

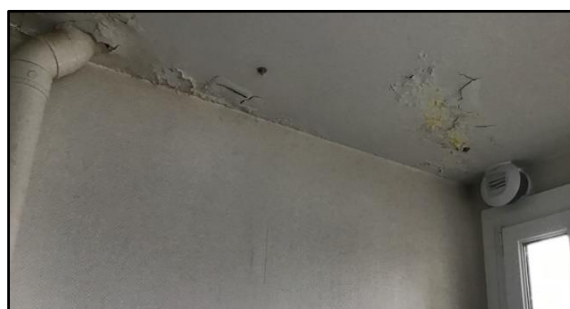
*Figure 4 : Photos des infiltrations d'eau dans le salon au niveau d'une canalisation et d'une entrée d'air*

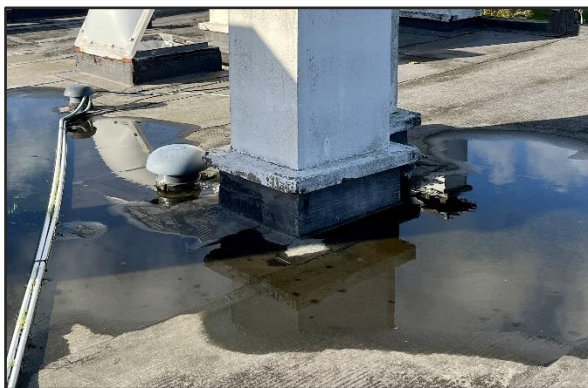
La surface de la toiture présente une stagnation d'eau en partie centrale, matérialisée par une zone humide persistante en partie courante.

*Figure 5 : Zone de stagnation d'eau au centre de la toiture terrasse*

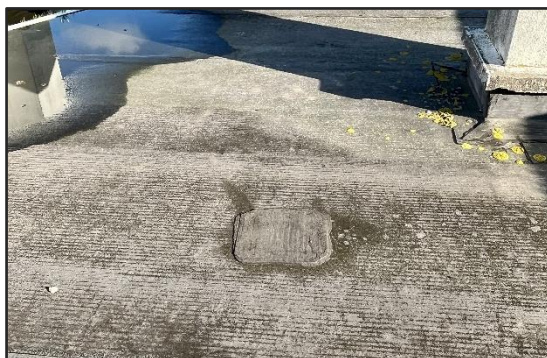
Le revêtement d'étanchéité présente plusieurs zones de réfection et de rebouchage, visibles sous forme de reprises localisées et hétérogènes sur la surface de la toiture. Ces reprises sont réparties de manière ponctuelle sur l'ensemble du complexe d'étanchéité.

*Figure 6 : Reprise ponctuelle de l'étanchéité de la toiture terrasse*

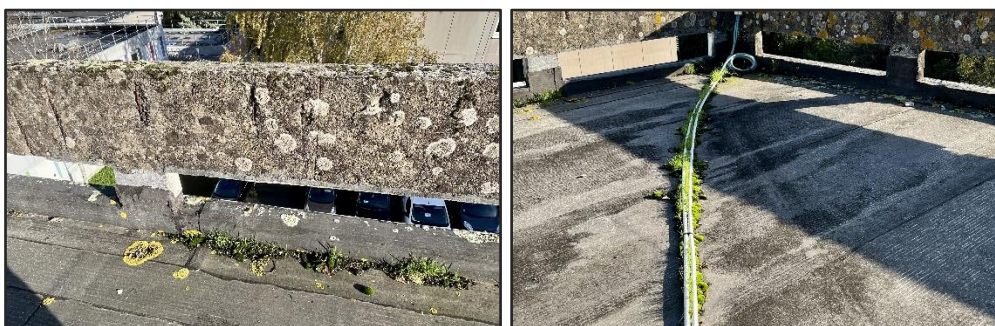
Un développement de mousses et de végétation est observé en plusieurs points de la toiture, notamment au droit d'un câble alimentant un spot lumineux. La présence de ces développements biologiques est localisée mais récurrente sur certaines zones.

*Figure 7 : Développement végétal le long des garde-corps et au niveau d'une gaine électrique*
