# REPORTE TINTAS PENETRANTES

| N° REPORTE | SW-GT-PT-R-2079 | FECHA DE EJECUCIÓN | 15/08/2024 | FECHA DE REPORTE: | 23/08/2024 |
| EQUIPO A INSPECCIONAR | CALDERA COLMAQUINAS | SISTEMA O PLANTA | UTILIDADES | | |
| IDENTIFICACIÓN DE ELEMENTO EXAMINADO | Manhole posterior y sector de la pared de choque de gases aledaño al Manhole | LONGITUD EXAMINADA | --- | | |

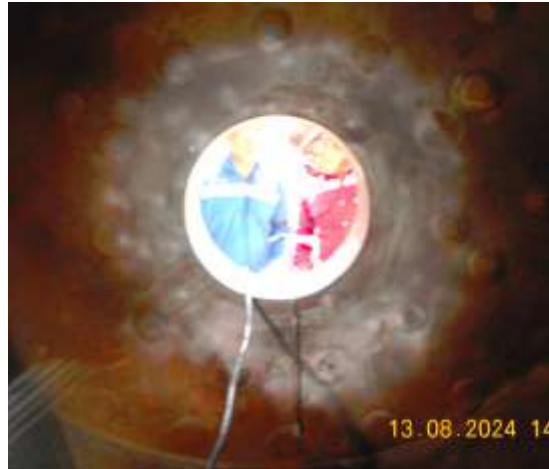
**FOTO 1.** Manhole y sector aledaño a pared de choque de combustión inspeccionado

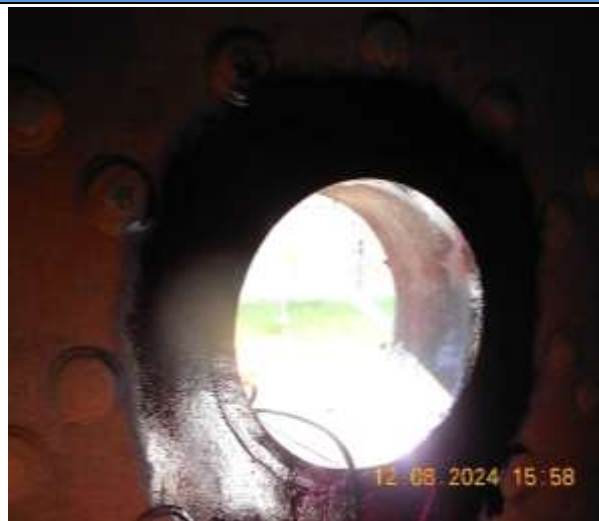
**FOTO 2.** Aplicación de penetrante en manhole posterior y sector aledaño a pared de choque de gases de combustión.

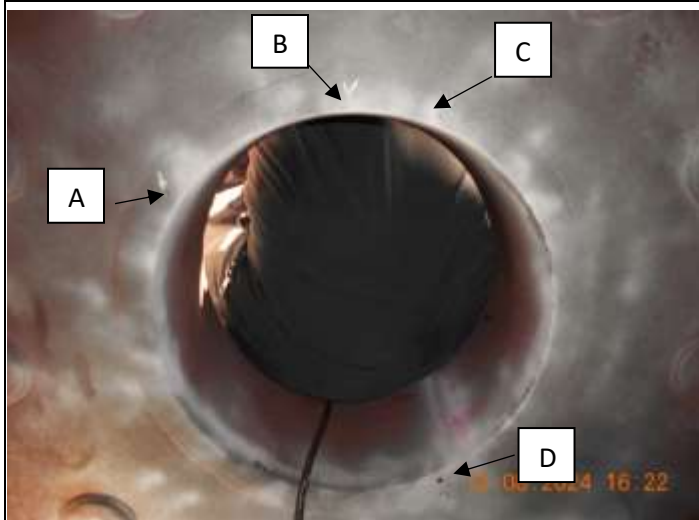
**FOTO 3.** Aplicacion de revelador se detectaron cuatro indicaciones.

Se realizó examinación por líquidos penetrantes visibles en manhole posterior y sector de la pared de choque de gases aledaño al manhole, durante la examinación se evidenciaron cuatro (4) indicaciones relevantes (ver foto 3). Se elimino la indicación (B) alargada tipo grieta por medio de desbaste y posteriormente se realizó líquidos penetrantes en el área, no se evidenciaron indicaciones.

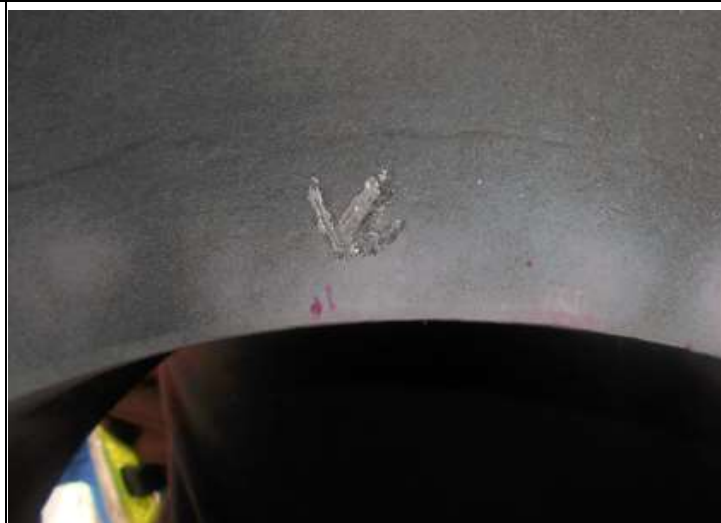
**FOTO 4.** Indicacion (B) alargada tipo grieta.

| NÚMERO DE JUNTA O ELEMENTO | ESTAMPE DEL SOLDADOR | ESPESOR | TIPO DE INDICACIÓN | CARACTERIZACIÓN | RESULTADO DE EVALUACIÓN | |
|---|---|---|---|---|---|---|
| INDICACIÓN B | NA | NA | ALARGADA | FISURA | --- | X |

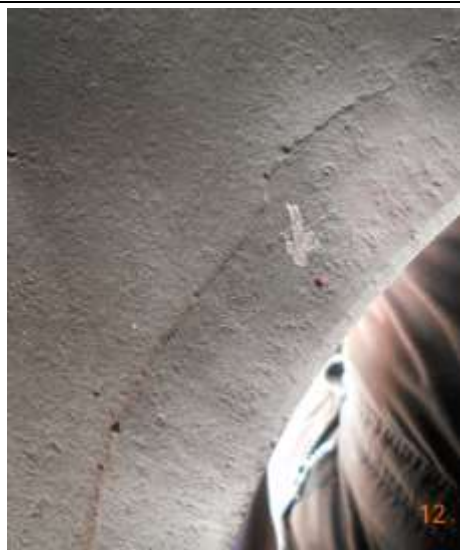
**FOTO 5.** Indicacion (A) redondeada tipo poro.

| NÚMERO DE JUNTA O ELEMENTO | ESTAMPE DEL SOLDADOR | ESPESOR | TIPO DE INDICACIÓN | CARACTERIZACIÓN | RESULTADO DE EVALUACIÓN | |
|---|---|---|---|---|---|---|
| INDICACIÓN A | NA | NA | REDONDEADA | PORO | --- | X |

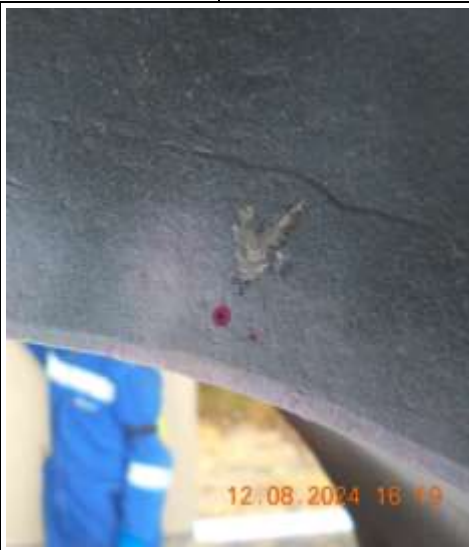
**FOTO 6.** Indicacion (C) redondeada tipo poro.

| NÚMERO DE JUNTA O ELEMENTO | ESTAMPE DEL SOLDADOR | ESPESOR | TIPO DE INDICACIÓN | CARACTERIZACIÓN | RESULTADO DE EVALUACIÓN | |
|---|---|---|---|---|---|---|
| INDICACIÓN C | NA | NA | REDONDEADA | PORO | --- | X |

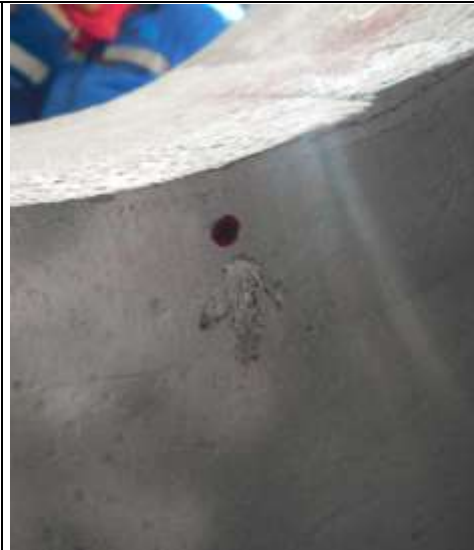
**FOTO 7.** Indicacion (D) redondeada tipo poro.

| NÚMERO DE JUNTA O ELEMENTO | ESTAMPE DEL SOLDADOR | ESPESOR | TIPO DE INDICACIÓN | CARACTERIZACIÓN | RESULTADO DE EVALUACIÓN | |
|---|---|---|---|---|---|---|
| INDICACIÓN D | NA | NA | REDONDEADA | PORO | --- | X |

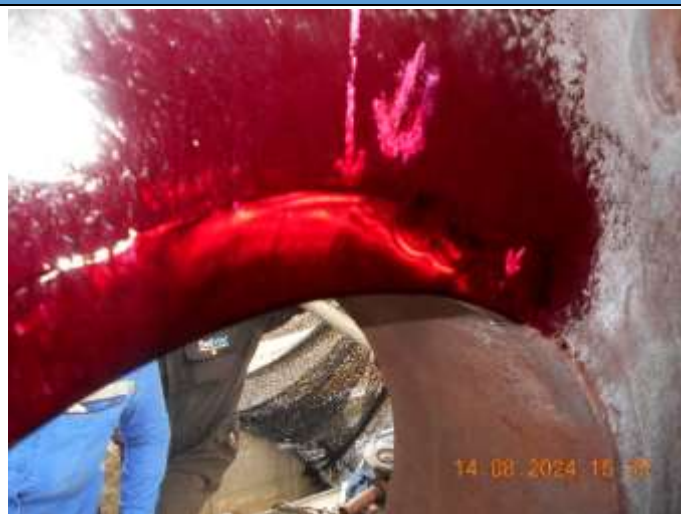
FOTO 8. Aplicacion de penetrante en area donde se encontraba la indicacion B.

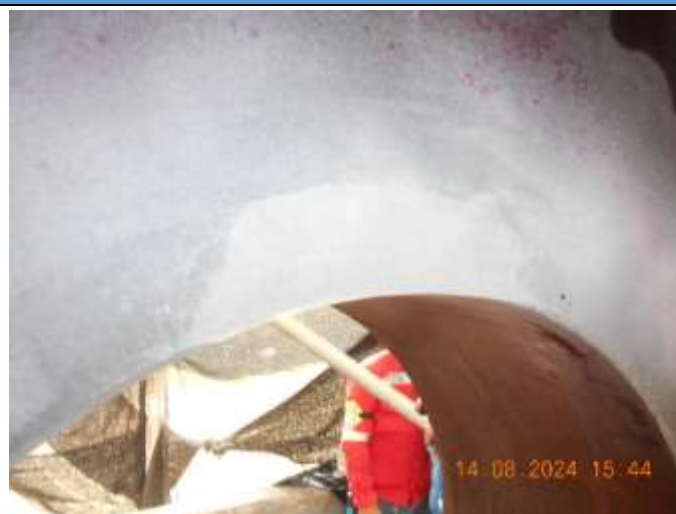
FOTO 9. Aplicación de revelador en area donde se encontraba la indicacion B. No se evidencian indicaciones.

| INDICACIÓN B | NA | NA | --- | --- | X | --- |
