## 各厂 MLCC(X5R 材质)DPA 切片情况

概述:对村田、华新和风华 X5R 材质的 MLCC 电容进行制样镜检(即切片后进行显微观察), 并与三星进行比较。

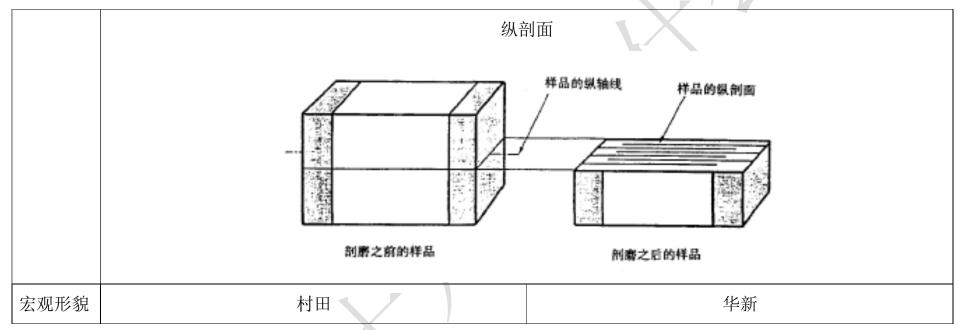
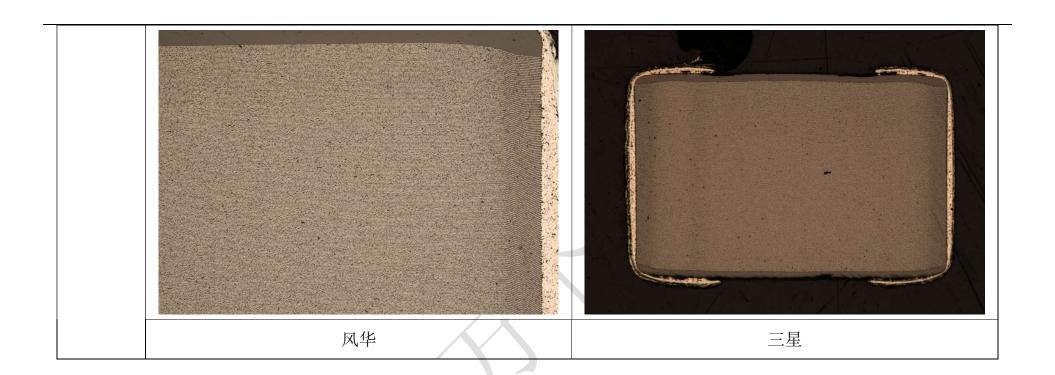
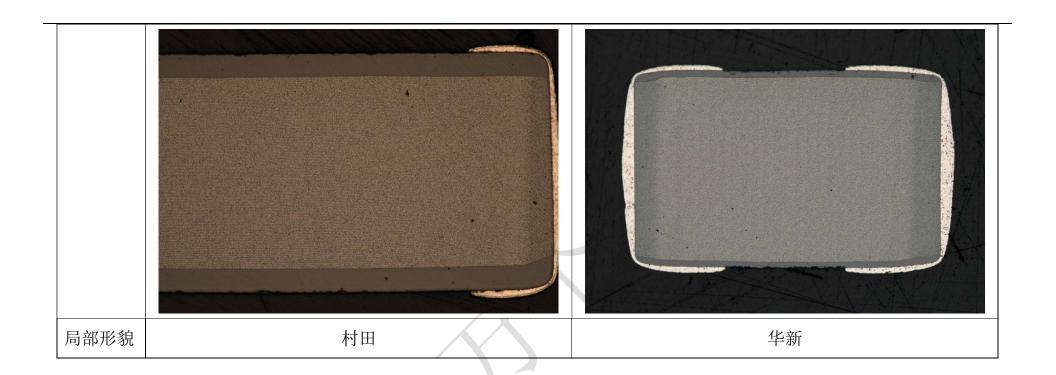
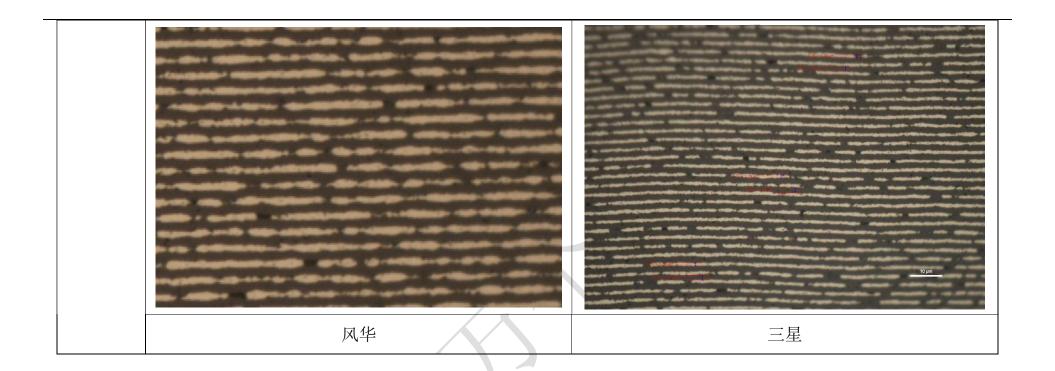
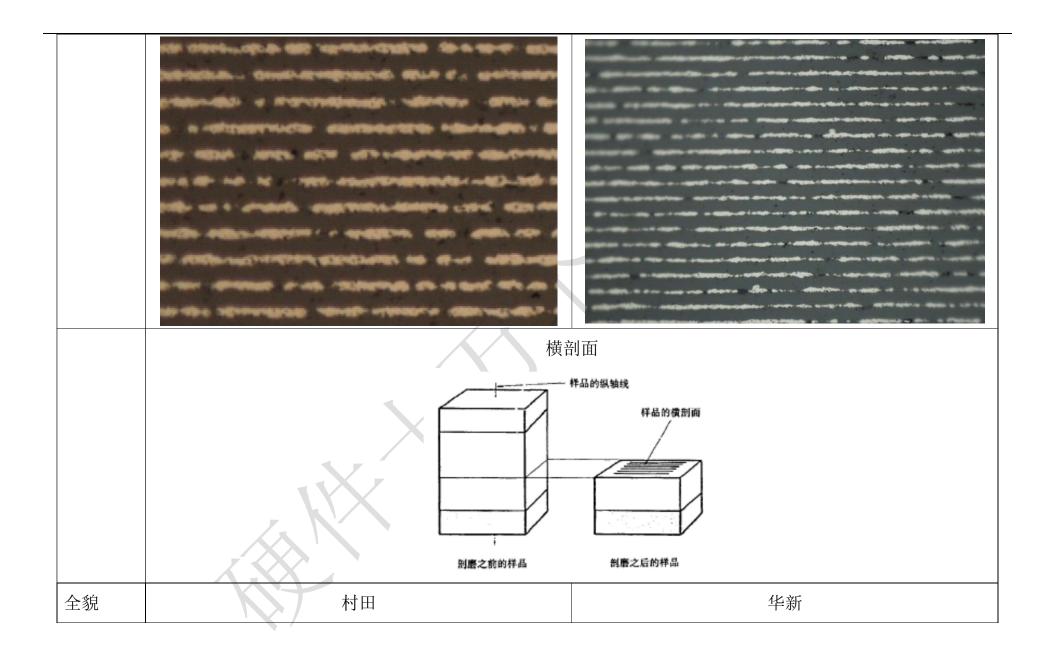
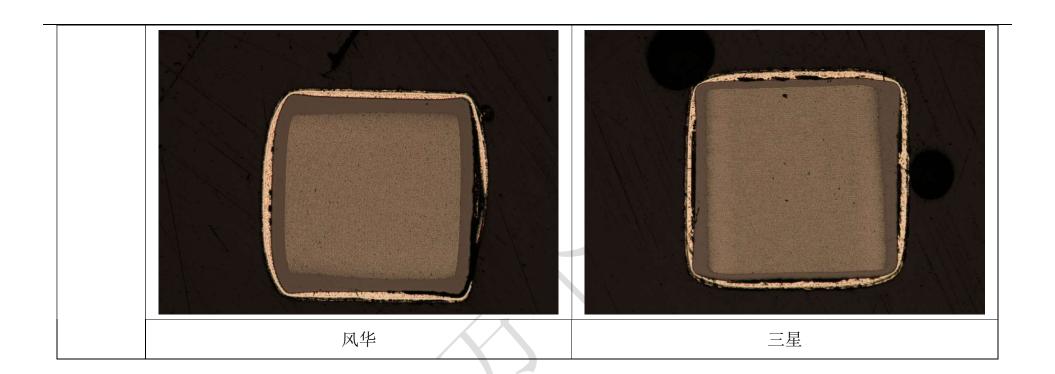
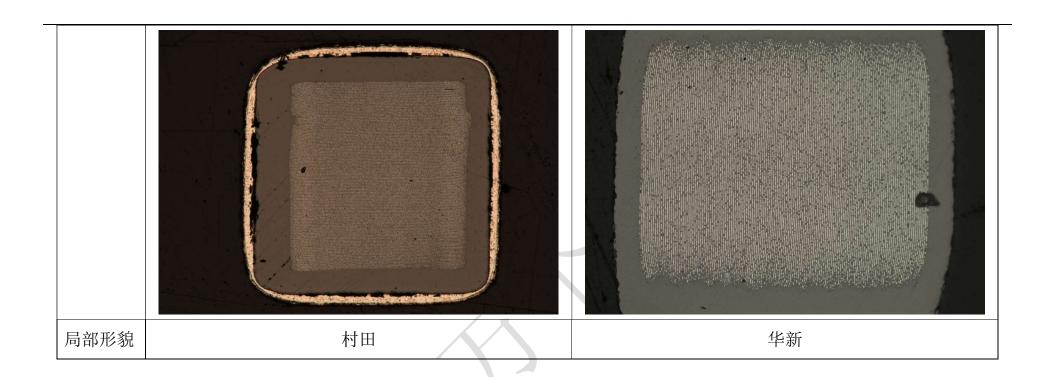
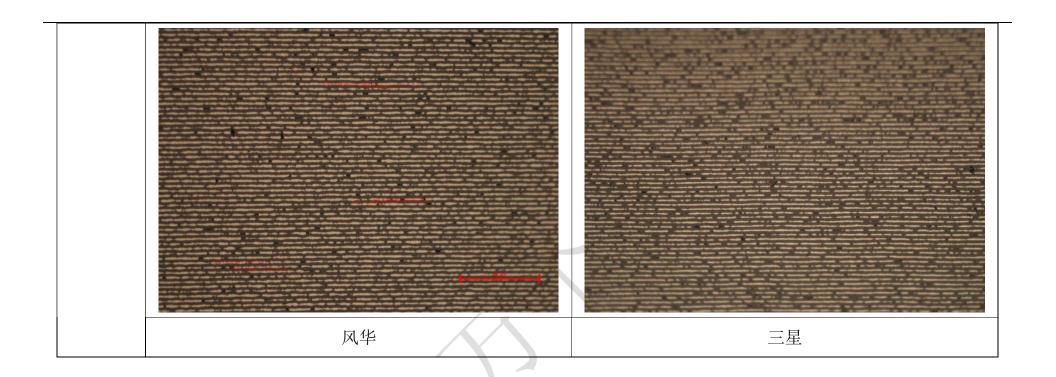
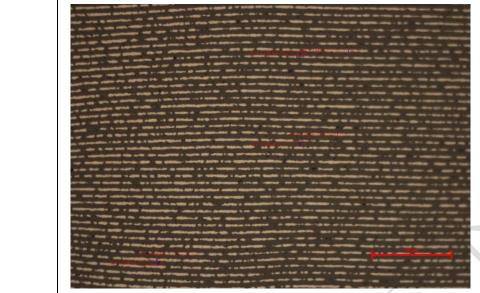
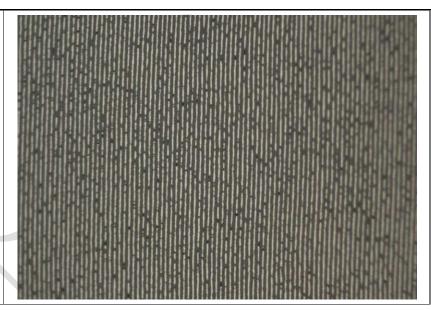
## 表 1 各厂家 X5R 材质 MLCC 制样镜检

村田、华新、风华和三星内部工艺形貌基本一致,四家 X5R 材质的 MLCC 内电极靠近焊端均存在弯曲形貌,其中中间内电极质量村田较好、三星和华新较差;村田、华新和风华未见结瘤形貌,三星一批电容存在结瘤形貌。

侧面留边情况:侧面留边均满足 DPA 标准要求,村田侧面留边均匀,三星次之,华新、风华侧面留边不均匀。
