1 MLCC 电应力击穿机理研究

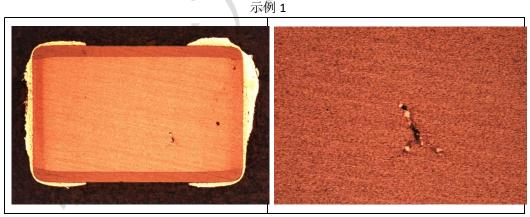
由于 MLCC 生产工艺多,在流延、印刷、叠层和层压均有可能引入缺陷,如流延介质厚度偏下限会导致介质变窄,则也会出现在其他位置发生电压击穿的情况,详见下图。
