# 【高速先生原创|生产与高速系列】神奇的墨菲定律---怕什么来什么的异形槽 DFM 案例

#### 作者: 王辉东 一博科技高速先生团队队员

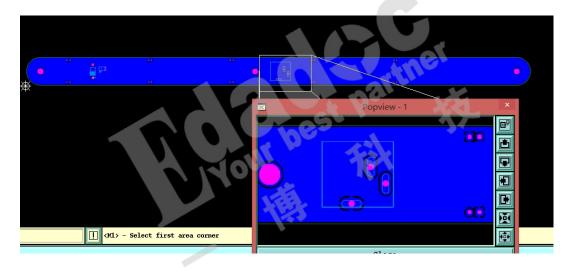
实际 PCB 的设计文件内,客户想要做的槽孔的在底层字符层用丝印标示,其它地方没有任 何说明。

客户的心,工厂不懂,于是在制作时直接当丝印框处理了,悲剧就这样发生了,苦来我吞酒 大碗干,仰天一笑我泪光寒。
