【高速先生原创|案例分享系列】

二、DDR3 不能运行到额定频率

三、大家来找茬之任性的 DDR2 设计(上)

七、案例分享之任性的短线设计

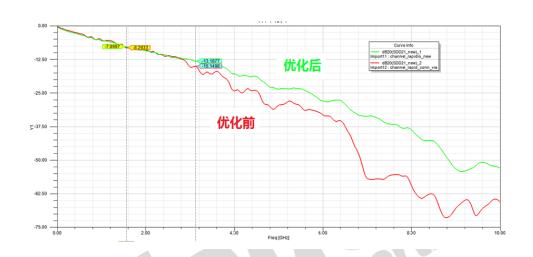
图二 优化前后通道插损对比
