# 【高速先生原创|高速串行系列】神奇的测试点

## 作者: 周伟 一博科技高速先生团队成员

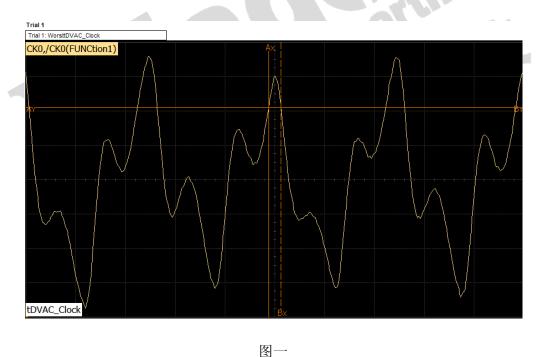
事情是这样的,一个朋友的 DDR3 系统运行不正常,于是用示波器测试 DDR3 时钟信号,得到的波形为非单调(图一)。什么?时钟信号非单调?那可是很严重的问题,难怪系统运行不正常,这可得找 PCB 设计人员。

事实真是这样吗?看到非单调性的波形,首先就问朋友测试点在哪里,朋友说在前面的串阻那里。哈哈,好家伙,不用再往下问了,测试点的问题,让我们看看下面图二时钟信号的拓扑先吧。

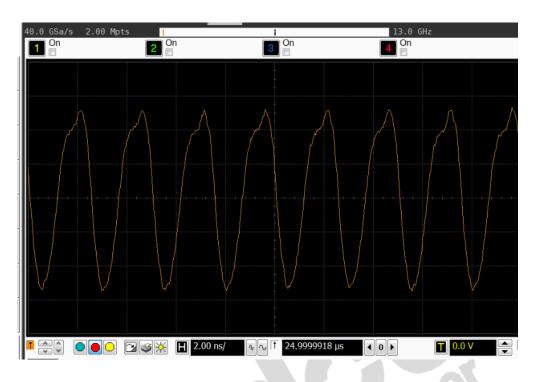
## 图四

波形杠杠的。既然波形不错,那信号质量或者说 PCB 设计这块应该没有太大的问题, 朋友又重新检查了软件,发现启动软件里面果然有些小问题,更新软件后系统正常运行, 问题得到解决。
