## 太平洋沿岸部にみられる四爪錨について

修士学位論文

平成 25 年度

東京海洋大学大学院

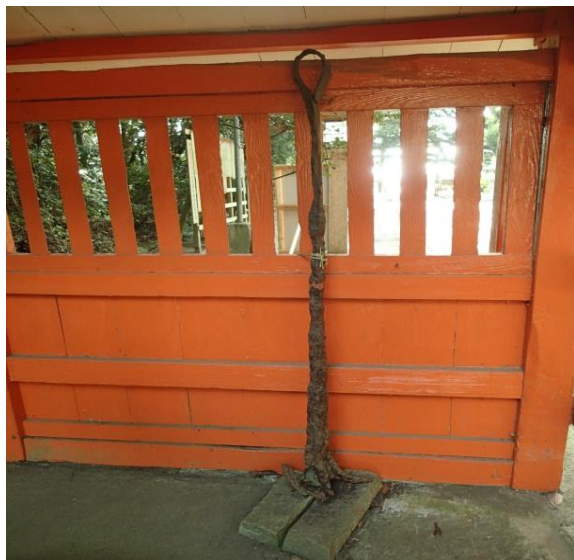
1-1 境内入口門裏 錨全景

境内入口の門の裏手に置かれている。全長は 180cm ほどであるが爪の部分がすべて破損しており実際にはもう少し大きかったと思われる。全体に錆び腐食がすすみところどころ剥がれ落ちやせほそっており軸の上部3分の1はリング輪の部分に比べかなり剥がれ落ち下部の半分ほどの太さしかない。また爪部はかろうじて爪が分かれている部分が残っている程度である。特筆すべきはリング輪の部分の欠損箇所である。軸とリング輪の部分で剥がれておりおそらく錨を鍛造する過程で片側を折り曲げてもう片方の軸に接合したであろうことが伺える。風化とともにこの接合部が軸から剥がれたとみてとれる。訪問時管理者の方に聞いたお話では7、80年前から置かれていたとのことである。後日電話にて神職の方にお話を伺うことができた。この地の香取神社、鹿島神社、息栖神社は「東国三社」とよばれ神話上の国譲りに由来するものであり、それぞれがかつて出雲より東征のために派遣された神を祭るものとされ息栖神社では武神の乗り物であった「天鳥船」から「天鳥船神(あめのとりふねかみ)」といわれる神様を祭っておりその関係から錨が奉納されたらしい。神話上の話ではあるが、出雲はたたらなどの製鉄が有名でありこの神栖近辺においても息栖層といわれる砂礫層がありかつては良質な砂鉄が取れたという。また、訪問時よりわずか7年ほど前までは爪部は残存していたが急速に腐食が進み現在のような形になったという。

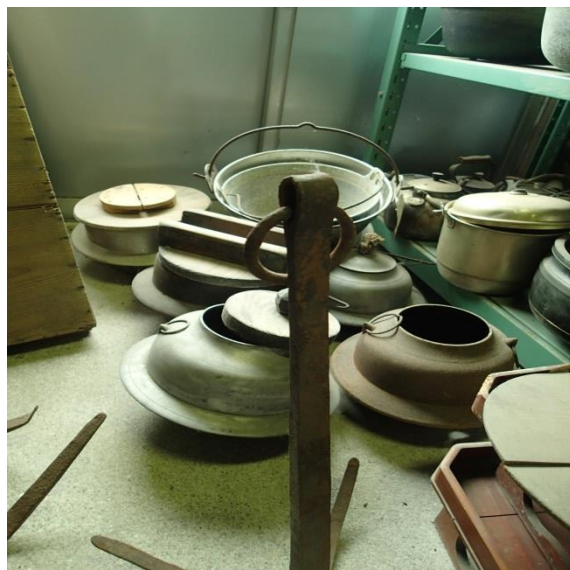
2-2 No.64 リング輪・リング

美浦村文化財センターの収蔵庫に小型の四爪錨が4本収蔵されている。いずれも 70cm 前後のもので昭和 30 年代に収集されたらしい。爪の形や反り、リング輪の構造をみると造りは比較的雑なようにみえる。また表面を観察すると鉄による鍛造というよりは粘土質な質感である。リング輪断面はいずれも方形ですべてにリング付属。詳細は不明であるが大きさ、地域的にみて霞ヶ浦や利根川で使われたものか。軸と爪部の接合箇所の厚みの変化が見られずリング輪から軸にかけて接合したとおもわれる隙間が見える。

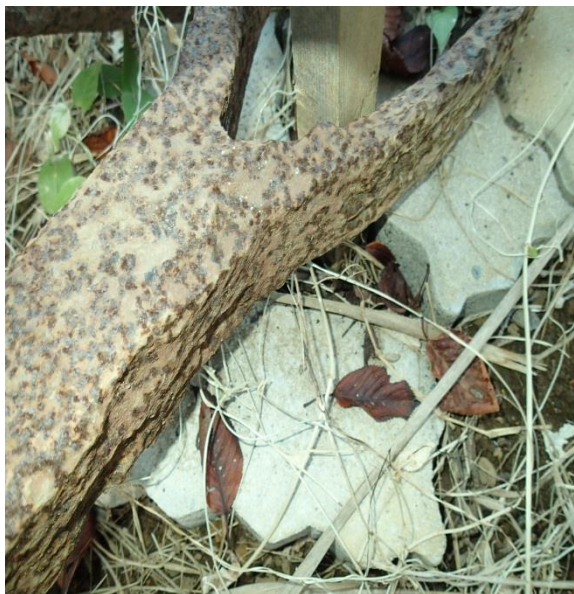
6-1 錨No.71 リング輪接写

の中でかなり状態がよく欠損箇所はみられない。爪の長さは 96cm リング径は 38cm。全体的に表面は錆び赤茶色。リング輪の断面は方形。爪と軸の接合箇所が多少厚みを持っており、軸正面部爪の分かれ目から上部にむけて 30cm ほど筋が見える。現在保存状態は良好だが屋外での保管である。

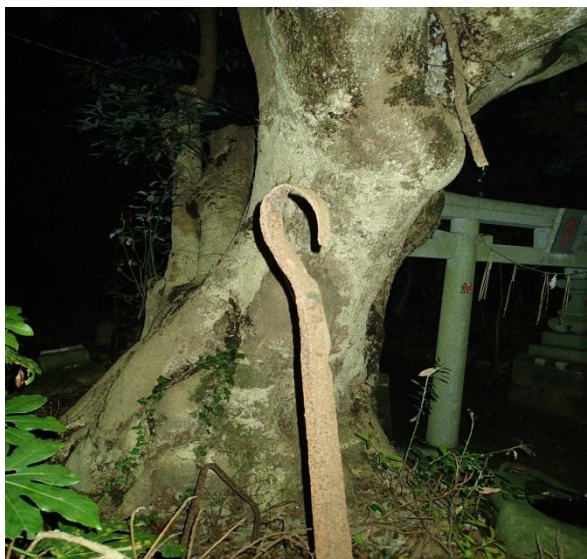
8-1 錨No.74 リング輪

渡海神社境内の木陰に 3 本の四爪錨が奉納されている。一番大型のものは全長 300cm ほどでほぼ完形。リング輪の断面は方形、リング付属、表面は錆びておりところどころ剥がれ落ちている。(No. 72) 中型のものは 160cm ほどで爪部が欠損しておりリングは付属していない。(No.73) もう一本の中型の四爪錨は全長 150cm で爪部は草木に覆われていて観察できない。リング輪は断面方形で破損しておりリングなし。リング輪破損部の軸の部分が 20cm ほど下方に向けて傾斜している。錨の製造に関してはまだわからないことが多いがリング輪の成型について重要な資料となる。いずれも木陰ではあるが屋外に保管。

| ナンバー | 都道府県 | 市町村 | 所蔵場所 | 住所 | 本数 | 現状 | 引き揚げ場所 | 摘要 |
|---|---|---|---|---|---|---|---|---|
| 74 | | | | | | 爪部破損リング輪破損 | 不明 | リング輪と軸の接合箇所およそ20cmほど傾斜がみられる |

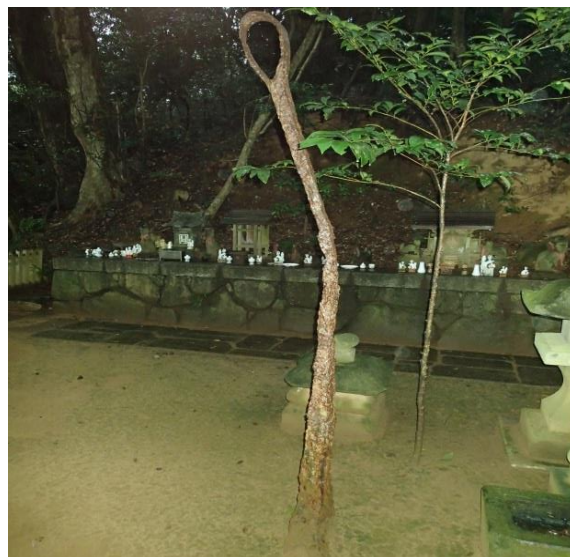
9-3 錨No.75 爪部

| ナンバー | 都道府県 | 市町村 | 所蔵場所 | 住所 | 本数 | 現状 | 引き揚げ場所 | 摘要 |
|---|---|---|---|---|---|---|---|---|
| 75 | | | 猿田神社 | 千葉県銚子市猿田町1677-1 | 2 | 爪部地中に埋められており軸が曲がっている全体的に錆び剥がれ落ち | 銚子沖 | 宮司さんによると幕末の軍艦の沈没船のもの？ |

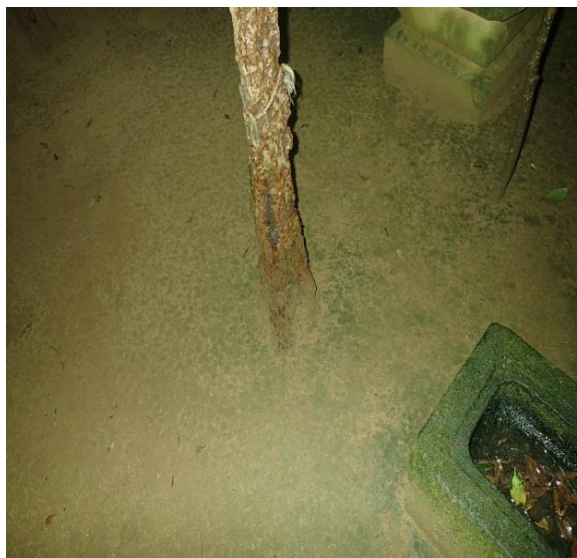
境内に 2 本奉納されている。神社に奉納された錨の多くはそのまま横に置かれるか立てて置かれるかいずれもそのままの状態で安置されている場合が多いがこちらでは爪部を地中に埋めて軸のみを露出し垂直に立てて奉納されている。露出部の全長はいずれも 230cm。1 本は軸が中間あたりで折れ曲がり今にも折れてしまいそうなほど腐食し全体的に錆びと腐食が進んでいる。リングは付属しておらずリング輪の断面は方形、軸との接合箇所が左右で厚みが異なる。腐食によるものかは不明。(No.75) もう 1 本は軸が地中からまっすぐにのびており、表面の腐食も少ないがリング輪が不自然に横方向(側面方向)に広がり欠損している。表面はおうとつがみられ、鍛造されたものであることが観察できる。事前の宮司さんへの聞き取り調査によると、北海道へ上る幕府軍艦の錨ではないかとお話を伺った。確かに神社近くの黒生海岸にて 1868 年に幕府軍艦「美賀保丸」が座礁沈没した事実があるが、この船は 1865 年に海外で建造されたものを後に幕府が購入し輸送船として使用されていたものである。海外からの輸入と時期的に考えてもこうした鍛造の四爪錨を使用していたかは疑問である。また同年に龍野藩の「神龍丸」も沈没しているがどちらのものかは不明。なお銚子市円福寺にはどちらかは不明であるが沈没した船の船首像が祭られている。屋外に保管。

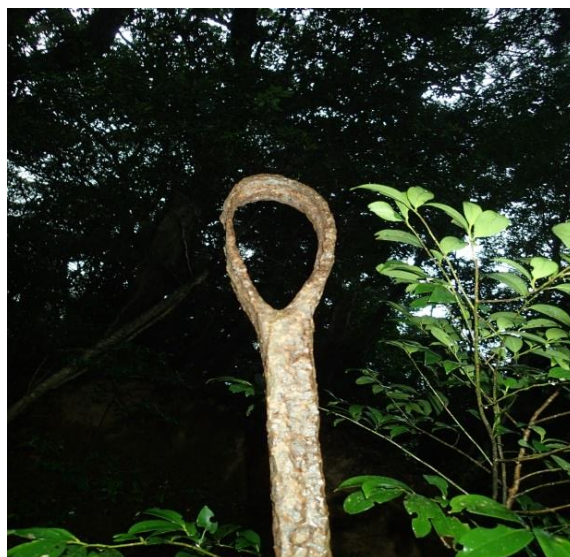
9-5 錨No.76 全体図

| ナンバー | 都道府県 | 市町村 | 所蔵場所 | 住所 | 本数 | 現状 | 引き揚げ場所 | 摘要 |
|---|---|---|---|---|---|---|---|---|
| 76 | | | | | | 爪部地中に埋められている リング輪部破損。全体に錆び | 同 | |

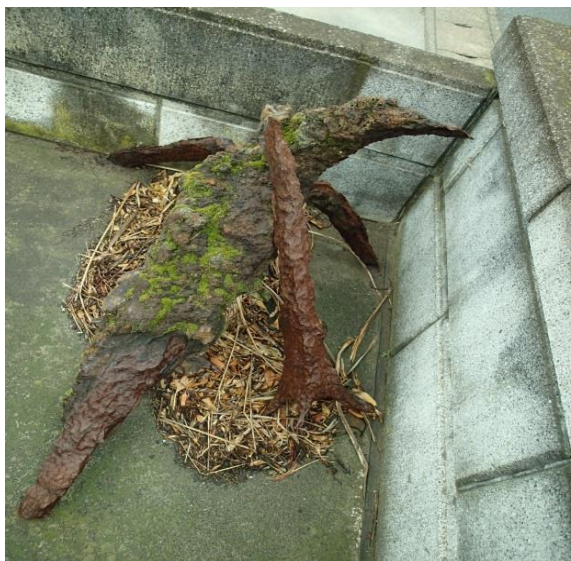
10 - 1 神明神社錨No.77・78

集落の中にある小さな神社の境内に打ち捨てられている。ほとんどの部分は失われてしまっているがかろうじて爪と軸の部分が残されており錨であったと確認できる。残存部分には何らかの付着物と思われるものが本体に付着しているためおそらく海揚げりのものだろう。もう一本もかろうじて軸から爪へとわかる部分がみてとれる。周囲が剥がれ落ちたのかあるいは時期がちがうのか二本の表面の状態は色、形状が異なる。屋外に保管。

| ナンバー | 都道府県 | 市町村 | 所蔵場所 | 住所 | 本数 | 現状 | 引き揚げ場所 | 摘要 |
|---|---|---|---|---|---|---|---|---|
| 77・78 | | 匝瑳市 | 神明神社 | 千葉県匝瑳市堀川 | 2 | 原型をとどめず鉄クズ状態 爪部が確認できる | 不明 | 近隣住民によると80年以上前からある |

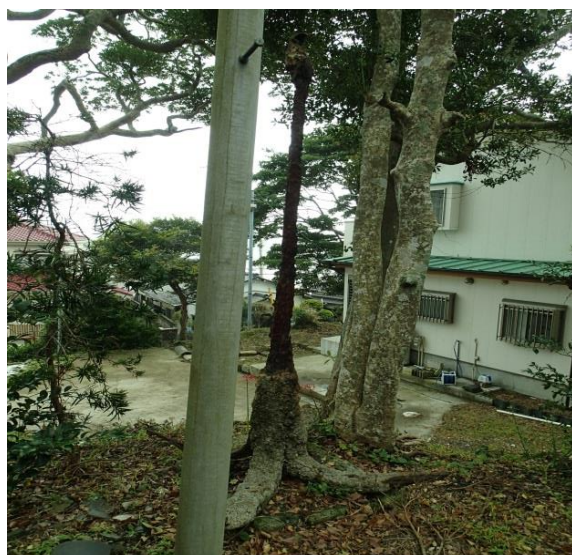
11-3 錨No.80 爪部

| ナンバー | 都道府県 | 市町村 | 所蔵場所 | 住所 | 本数 | 現状 | 引き揚げ場所 | 摘要 |
|---|---|---|---|---|---|---|---|---|
| 80 | | 勝浦市 | 瀧口神社 | 千葉県勝浦市部原1921 | 2 | 爪、軸根本部に付着物リング輪部破損 | 不明 | |

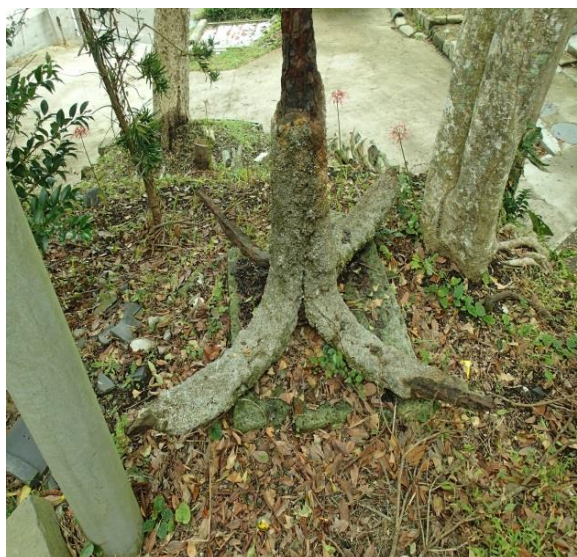
神社境内に奉納されており全長約 300cm のもの（No.80）と全長約 250cm（No.81）の 2 本。No.80 は垂直に立てられており、軸根本部および爪部にフジツボが付着しており海揚がり遺物なことは間違いない。軸上部に付着物がついてないが水中で砂中に埋没していたというより付着物の断片と軸の状態およびリング輪の内部に付着物らしきものが見えることから上部の付着物は剥がれ落ちたと考えられる。リング輪部は欠損しているが断面は方形とおもわれる。リング無。No.81 は横に寝かせられており爪、リング輪部ともに欠損し軸部しか残存していない。しかしこちらも先端と爪部に付着物らしきものがみえるので海揚がり遺物だと思われる。屋外保管。

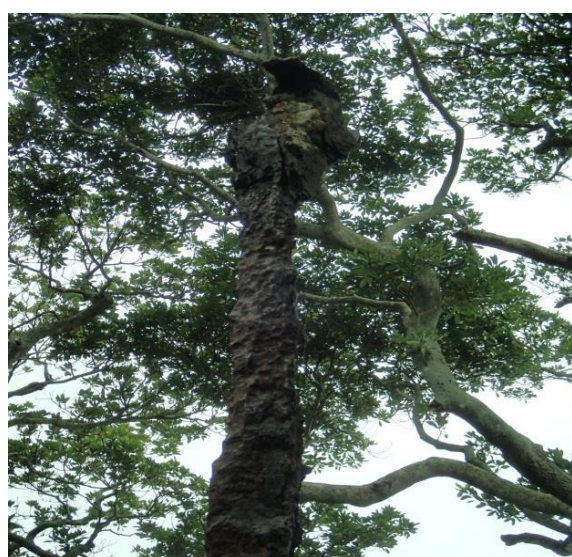
11-5 錨No.81 全体図

| ナンバー | 都道府県 | 市町村 | 所蔵場所 | 住所 | 本数 | 現状 | 引き揚げ場所 | 摘要 |
|---|---|---|---|---|---|---|---|---|
| 81 | | | | | | 爪、リング輪部欠損 | 不明 | |

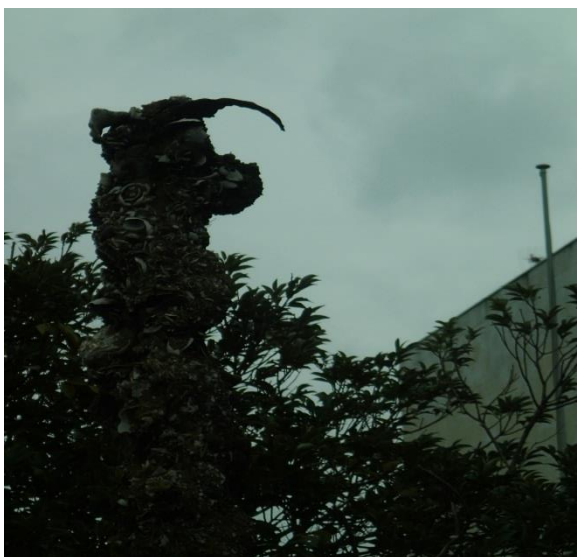
18- 3 錨No.89 リング

境内入口左右に台座に乗せられ奉納されている。それぞれ錨の表面は貝殻によって覆われており全体的に形状の判別はつかない。爪のような形が 4 本伺えることからかろうじて錨であると判別できるような状態である。向かって右の錨（No.89）は全長およそ 190cm で爪は四本とも残存している。リング輪部は判別つかないが輪状のものが半月のように露出しており欠けたリングの残存箇所と思われる。向かって左の錨（No.90）も状態は同じで全長 170cm ほどで爪の 2 本は完全に付着物に覆われており、1 本は欠損し欠損部が露出し本体爪の断面がみえる。もう 1 本は根本付近から本体爪が露出しており厚さ 2.5cm 長さは 40cm ほどである。また軸先端に輪状のものがみえるがリングとおもわれる。由来はわからないが全体が付着物に覆われていることから長い間海の中にあつたものをなんらかの形で引き揚げられ奉納されたとおもわれる。屋外保管。

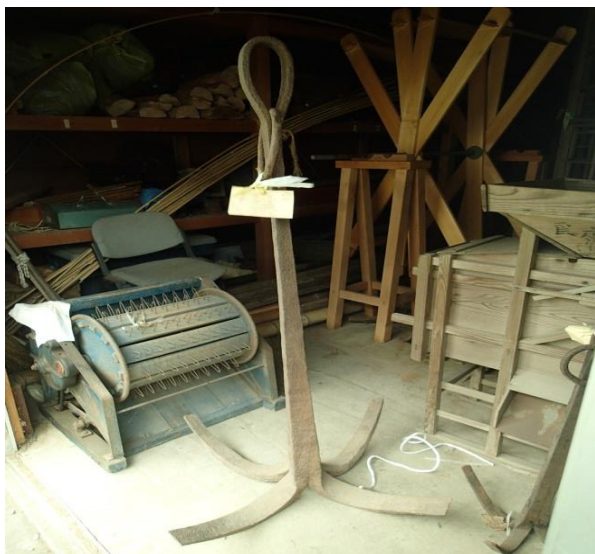
19- 1 錨No.91 全体図

館所蔵収蔵庫内に保管。No.91 中型の全長 160cm で完形。袖ヶ浦市郷土博物館の分類表（錨に付属、整理番号 61-1-1）によれば昭和 61 年に大野喜兵衛により寄贈されたものらしい。名称欄には「イカリ（五大力船）」とある。リング輪の断面は方形、リング付属。リング輪と軸の接地点、軸正面中央には亀裂のような筋がみえる。リングの一部には膨らみがみえ、接合箇所とおもわれる。軸根本爪接合部とおもわれる箇所は厚みがあり側面から観察すると台形に近い。軸、リングとも表面におうとつがみられ鍛造品と推測される。No.92 は全長 82cm でリング輪断面方形リング付属。軸の太さ（軸正面 2.5cm）に比しリング輪の厚みが厚く（1.5cm）のためリングを通す中の空間が狭い。こちらも軸とリング輪の接地点に接合したとおもわれる筋が確認できる。No.91 と並べると黒っぽくみえるがおそらく黒の塗装が施されていたものが剥がれたとおもわれる。リングには接合箇所とおもわれる膨らみがみえる。収蔵庫内保管。

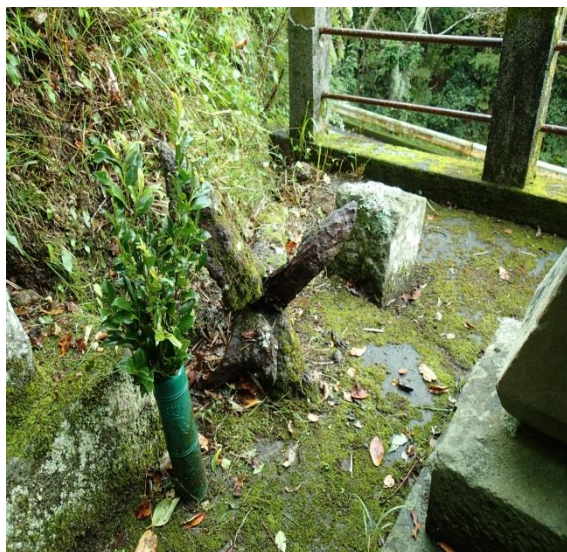
24-1 金比羅権現社錨No.93 全体図

西伊豆町のアンケート回答では該当無とのことであったが同県下田市へのアンケート回答にて教育委員会生涯学習課社会教育係の増山氏より西伊豆町田子の権現社への錨の奉納の情報を頂いた。増山氏に、元漁協組合長の方に照会して頂き、さらに田子遠洋漁協の元組合長の山本サイチロウさんをご紹介頂き、直接電話にて確認後訪問した。インターネットの地図にも載っておらず西伊豆町の観光課に問い合わせても場所を特定することができなかったため、山本氏宅を訪問し権現社まで案内して頂き、ようやく錨を発見することができた。錨は金比羅権現社本堂脇に横たわっており爪根本から30cmほどの爪と軸100cmほどが残存しているのみで爪先、リング輪部は欠損、全体的に腐食が激しくコケに覆われている。残存した爪の一部と全体を比較するとコケが生えている部分は分厚く錨に付着したものが石化したもののだろうか。山本氏のお話、拝見させて頂いた『西伊豆町誌』及び本堂内に飾られている由来書によると、田子港所属漁船「堅盤丸」（船主山本保三郎）が昭和3年8月に台風に巻き込まれ「たらし」として使用された錨で無事帰港できたのも神の加護によるものと感謝し奉納されたものであるらしい。山本氏によると昭和初期までは四爪錨を使用していたが20年頃には使用されなくなったとのことである。少なくともこの地方では昭和初期まで鉄製の大型の四爪錨が使用されていたのは間違いない。山本氏によれば四爪錨は爪が大きく収納する上で邪魔になることから次第に使われなくなったらしい。（後述）田子は古くから鰹漁が盛んで明治から昭和にかけては鰹節加工業も盛んにおこなわれていたことから、「堅盤丸」も鰹漁船だったとおもわれる。屋外保管。

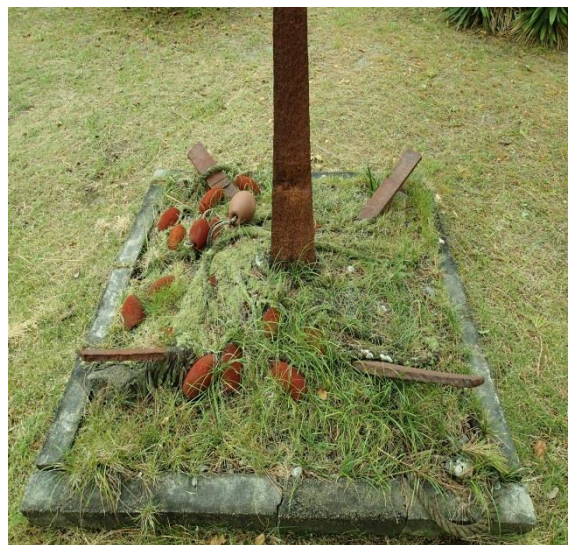
25- 1 錨No.96 全体図

| ナンバー | 都道府県 | 市町村 | 所蔵場所 | 住所 | 本数 | 現状 | 引き揚げ場所 | 摘要 |
|---|---|---|---|---|---|---|---|---|
| 96 | | 磐田市 | 福田中学校 | 静岡県磐田市福田中島3753-1 | 2 | リングの接合箇所に欠損 | 不明 | 校舎正面に垂直に建てられている |

磐田市教育委員会文化財課の竹内氏により福田中学校教頭先生の寺田さんをご紹介して頂き、中学校内の錨を調査させて頂いた。由来等は全くの不明であるが校内に2本置かれている。1本は校舎正面入り口のすぐ脇の松林の中に垂直に建てられて置かれており非常に良好な状態である（No.96）。全長259cmほどで表面は赤く錆びているが欠損箇所もなく爪部の残存も完形とおもわれる。リング輪の断面は方形、リングの一部おそらく接合箇所とおもわれる部分が剥がれて2cmほどの隙間がある。爪の形状が4本とも爪先まで平たく板状で先も尖っていない。爪根本部は引き揚げられたロープと浮きが巻き付いており計測できないが露出した箇所から先にかけて四角く幅は8.5cmから9.5cmほどで厚みは1.8cmである。軸側面の地面から25cmの部分に幅8cmほどの横溝がある。またこの横溝までの間には縦に爪の割れ目へと向かって亀裂のような筋がみられる。軸正面には地面から26cmから上部に向けて20cmほど、90cmから10cmほど縦に走る亀裂が黄色く変色して見える。表面にはおうとつがなく滑らか。

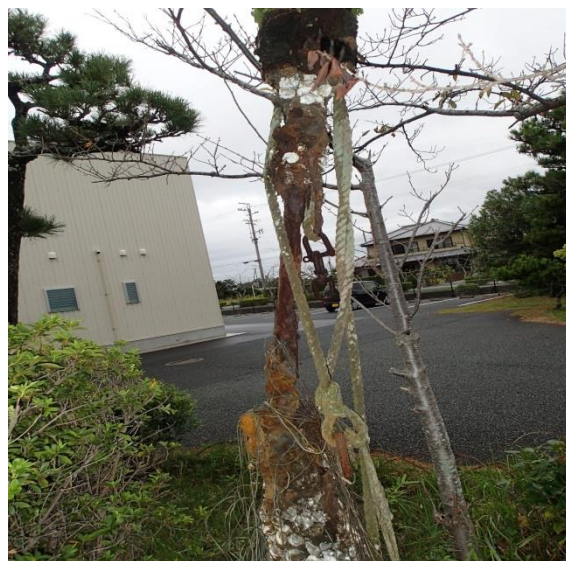
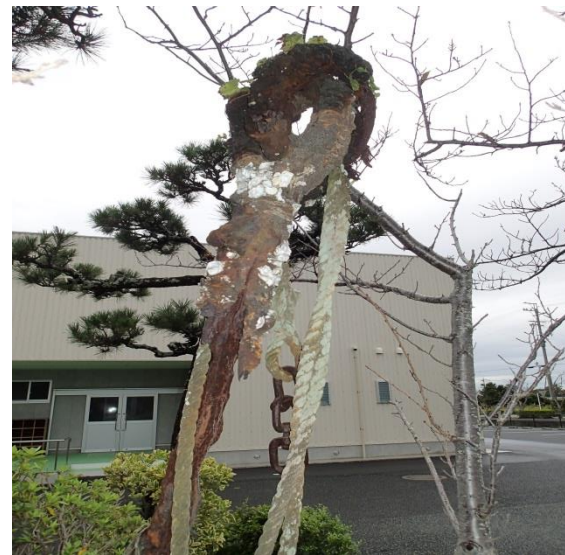
| ナンバー | 都道府県 | 市町村 | 所蔵場所 | 住所 | 本数 | 現状 | 引き揚げ場所 | 摘要 |
|---|---|---|---|---|---|---|---|---|
| 97 | | | | | | 錆び劣化が激しい表面に貝殻など付着引き揚げ時のロープがそのまま | 不明 | 校舎脇の林の中 |

上向きにつるされている状態で保存されている。比較的新しいロープが巻き付いておりロープにはシャクルが付属している。軸が折れ曲がるまでの下部には網がまきついており貝殻などの付着物が付着している。折れ曲がった箇所は本体が露出しているがさらに上部にはリング輪とリングにはロープが巻き付けられており本体は一部露出している。貝殻やフジツボが付着。この錨に巻き付いているシャクルつきのロープと本体上部のリング輪部、リングに巻き付いている縄はその状態からおそらくまったく違う時代のものであるとおもわれる。本体に巻き付いている縄は劣化が激しく固形化しておりまたその上に貝殻が付着している。屋外保管。

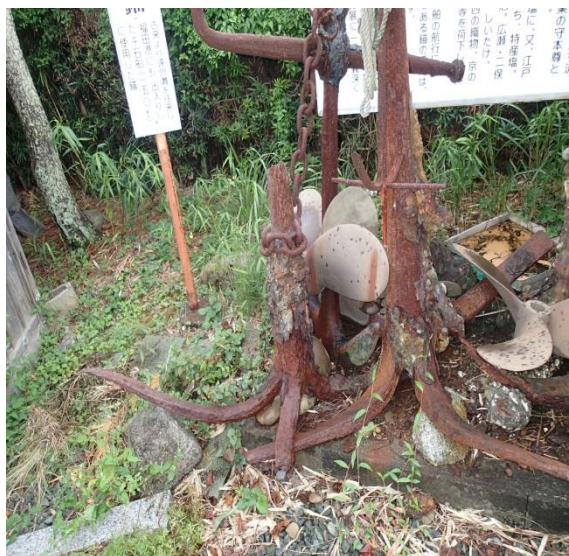
27-1 錨全景

| ナンバー | 都道府県 | 市町村 | 所蔵場所 | 住所 | 本数 | 現状 | 引き揚げ場所 | 摘要 |
|---|---|---|---|---|---|---|---|---|
| 98～102 | | 磐田市 | 観音寺 | 静岡県磐田市福田688-1 | 5 | 二本はほぼ完形二本は軸欠損一本は近代のもの | 不明 | 五本まとめておかれている |

観音寺境内に五本まとめて置かれている。一番大きなもので（No.98）、全長 290cm ほどで完形。リング輪断面は方形、軸根本部に多少の付着物がみえる。軸上部 3 分の 1 ほどが曲がっている。表面は赤く錆びている。リングに接合部とみられる膨らみがみえる。リング輪部が比較的大きく縦に長く内部に付着物か。次に大きなもの（No.99）全長 270cm ほどで全体的に付着物がみえ爪は付着物に覆われており海揚げりのものだろう。リングが上向きで固定されている。他 1 本は近代のもの（No.100）と 2 本は軸が折れている。1 つは軸部に付着物がみえるが爪は一つ残存し非常に長く 90cm もある（No.101）。もう 1 つは爪も破損し付着物に覆われている（No.102）。屋外保管。

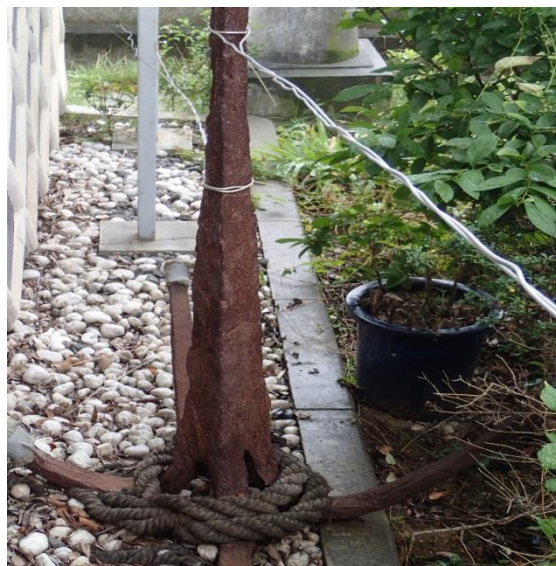
28- 1 錨No.103 全体図

| ナンバー | 都道府県 | 市町村 | 所蔵場所 | 住所 | 本数 | 現状 | 引き揚げ場所 | 摘要 |
|---|---|---|---|---|---|---|---|---|
| 103 | | 磐田市 | 竜洋郷土資料館 | 静岡県磐田市岡405-47 | 1 | 爪先欠損 | 不明 | 館内に川船用3本と二爪1本 |

館内に川船用の小型の四爪錨が 3 本と二爪錨が 1 本展示されている。館外すぐの茂みの中に 1 本大型の四爪錨が置かれている。全長およそ 180cm。リング輪断面は方形、リング残存。表面は錆びており爪の先には布のようなものが巻かれており形状はわからない。軸に対し爪部の劣化が激しく腐食によるものか 4 本とも細く爪の接合箇所も変形している。リングには接合部がみられる。爪には太い縄が巻き付いている。屋外保管。

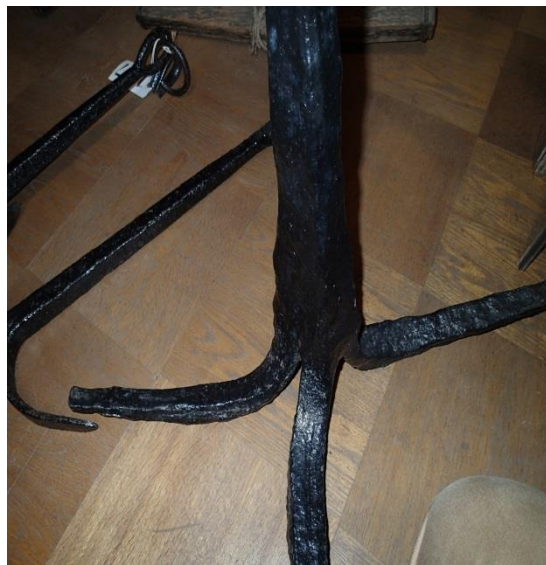
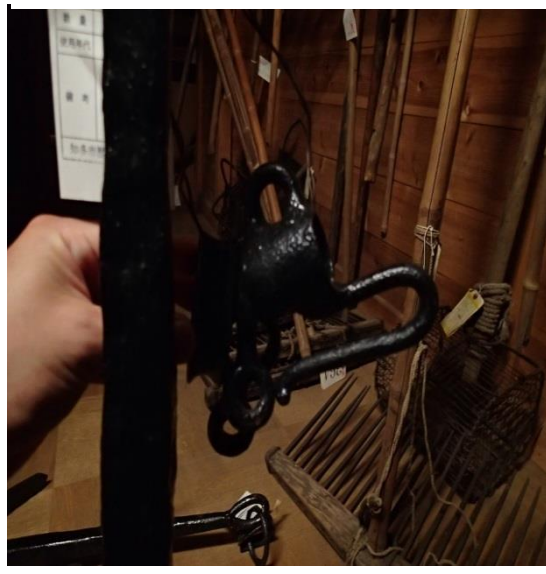
知多市歴史民俗博物館内に収蔵されている錨は昭和 30 年代に収集されたもので収蔵庫内には二爪錨が 26 本収蔵されている。そのうち 3 本は表面に黒い塗装のような加工がされており、欠損はなく新しいもののように見える。65cm（No.107）、73cm（No.106）のものは爪の長さは 38cm と同型のよ

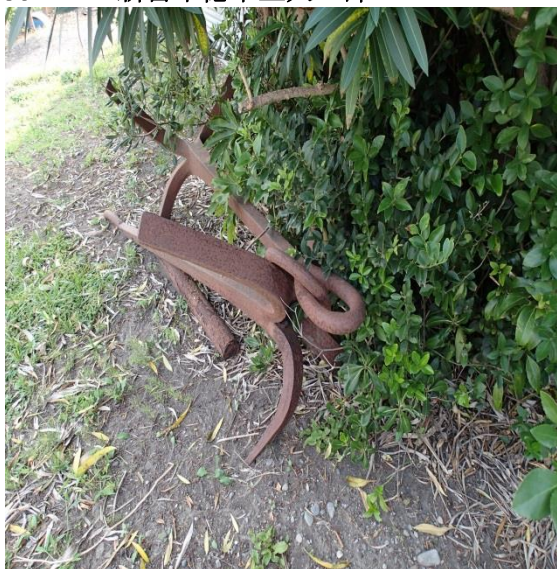
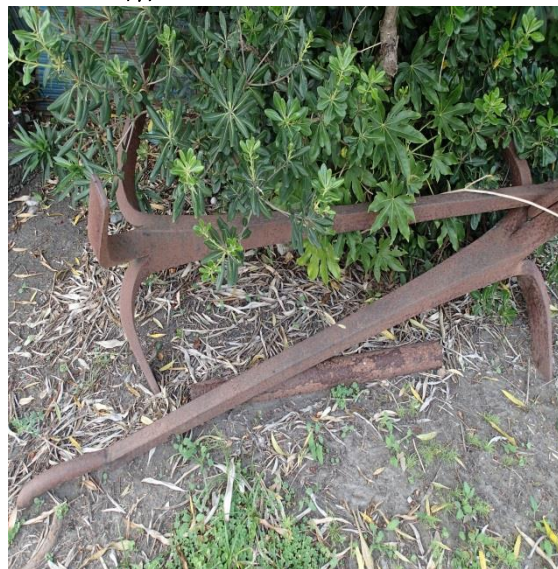
新宮市の徳本上人の碑の横に交互に横たわっている。全長 230cm で表面は赤く錆びているが欠損はなくリングも付属している。2 本ともほぼ同型のものでリング輪断面が円形。表面におうとつもなく滑らかで鑄造されたものと推測される。リング輪と軸、軸と爪の境目に加工の様子がみられない。軸の角が面取りされている。2 本の錨の下には円柱上の鉄の棒が置いてあるが何かは不明。由来等も

35- 2 錨No.142・143

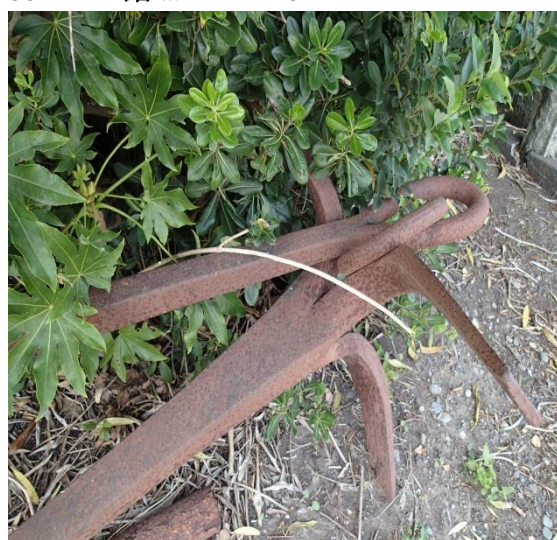
35- 4 錨No.142・143 軸

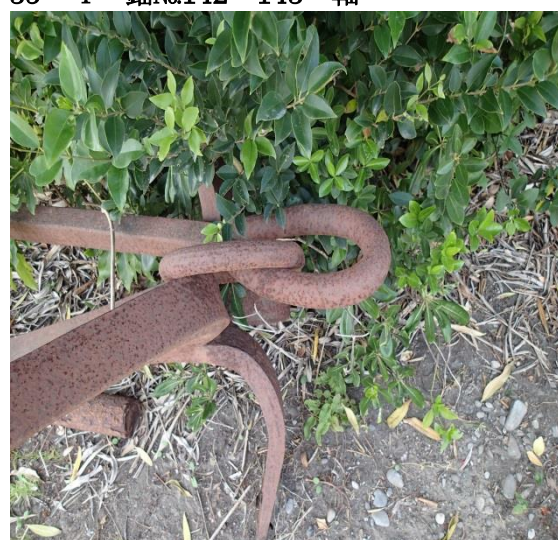
35- 5 錨No.142・143 爪部・リング輪
