# DICTAMEN DE INSPECCIÓN

AB.45198-00247-2026MX

GRÚA MÓVIL TELESCÓPICA

GMK 3050-2

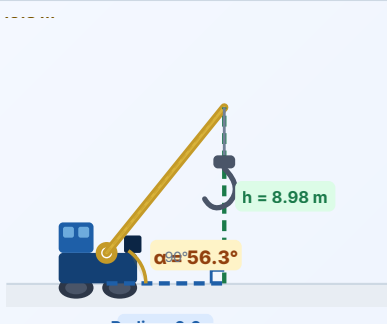
RADIO DE OPERACIÓN INGRESADO

**6.0 m**

LONGITUD DE PLUMA INGRESADO

**10.8 m**

ÁNGULO DE TRABAJO CALCULADO

**56.3°**

ALTURA DE IZAJE CALCULADO

**8.98 m**

El equipo **GROVE GMK 3050-2** No. Serie **GR-2019-GMK-00458** respondió correctamente en ambas pruebas realizadas. Durante la prueba sin carga se verificó el funcionamiento de todos los sistemas (hidráulico, eléctrico y mecánico) sin detectar anomalías. En la prueba con carga a radio de operación de **6.0 m** y longitud de pluma de **10.8 m**, se obtuvo un ángulo de trabajo de **56.3°** y una altura de izaje efectiva de **8.98 m**.

**Sin observaciones de riesgo. El equipo se considera apto para operar bajo las condiciones inspeccionadas.**
