# DICTAMEN DE INSPECCIÓN

NÚMERO DE CERTIFICADO AVBA INSPECTIONS **AB.45198-00247-2026MX**

| TIPO DE MAQUINARIA<br><b>GRÚA MÓVIL TELESCÓPICA</b> | CAPACIDAD<br><b>50 TON</b> | MARCA<br><b>GROVE</b> | MODELO<br><b>GMK 3050-2</b> | NO. SERIE<br><b>GR-2019-GMK-00458</b> |

EQUIPO INSPECCIONADO  
**GRÚA MÓVIL TELESCÓPICA · GROVE GMK 3050-2**

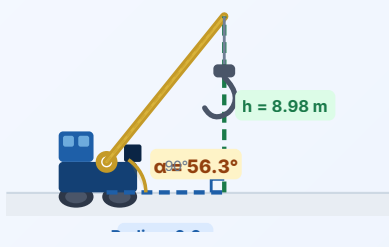
| Prueba<br>Test | Radio de Operación<br>Operation Radius | Longitud de Pluma<br>Boom Length | Ángulo de Trabajo<br>Working Angle (calc.) | Altura de Izaje<br>Hoisting Height (calc.) | Resultado<br>Result |
|---|---|---|---|---|---|
| <input checked="" type="checkbox"/> Con Carga | <b>6.0 m</b><br>↑ ingresado | <b>10.8 m</b><br>↑ ingresado | <b>56.3°</b><br>arccos(r/L) | <b>8.98 m</b><br>$\sqrt{(L^2 - r^2)}$ | ✓ CUMPLE |

| | ÁNGULO DE TRABAJO CALCULADO<br><b>56.3°</b><br>✓ arccos(r / L) | ALTURA DE IZAJE CALCULADO<br><b>8.98 m</b><br>✓ $\sqrt{(L^2 - r^2)}$ |

El equipo **GROVE GMK 3050-2** No. Serie **GR-2019-GMK-00458** respondió correctamente en ambas pruebas realizadas. Durante la prueba sin carga se verificó el funcionamiento de todos los sistemas (hidráulico, eléctrico y mecánico) sin detectar anomalías. En la prueba con carga a radio de operación de **6.0 m** y longitud de pluma de **10.8 m**, se obtuvo un ángulo de trabajo de **56.3°** y una altura de izaje efectiva de **8.98 m**.  
**Sin observaciones de riesgo. El equipo se considera apto para operar bajo las condiciones inspeccionadas.**
