# DICTAMEN DE INSPECCIÓN

AB.45198-00247-2026MX

GRÚA MÓVIL TELESCÓPICA

GMK 3050-2

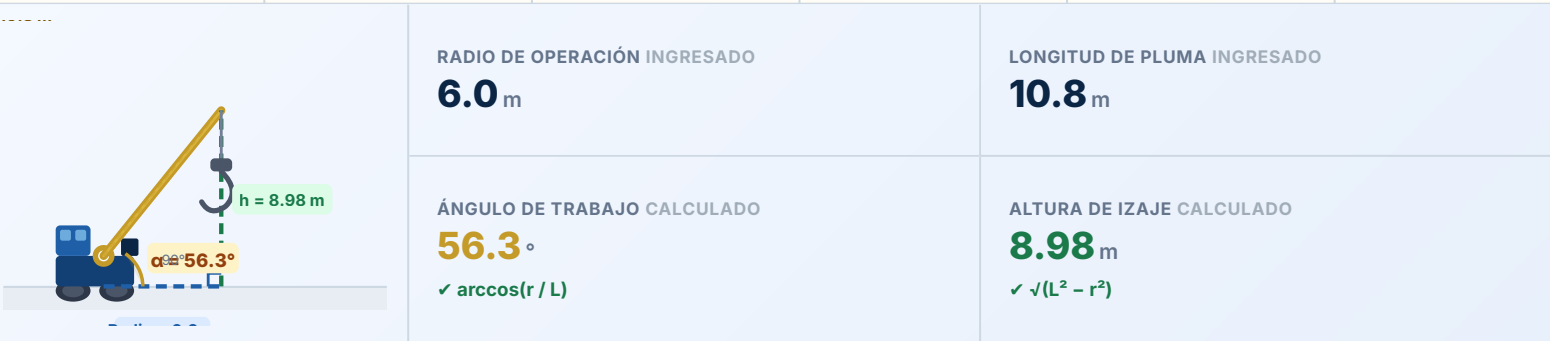
| Prueba<br>Test | Radio de Operación<br>Operation Radius | Longitud de Pluma<br>Boom Length | Ángulo de Trabajo<br>Working Angle (calc.) | Altura de Izaje<br>Hoisting Height (calc.) | Resultado<br>Result |
| <input type="checkbox"/> Sin Carga | — (pluma vertical) | <b>10.8 m</b><br>↑ ingresado | <b>90°</b><br>pluma vertical | <b>10.8 m</b><br>= longitud pluma | ✓ CUMPLE |
| <input checked="" type="checkbox"/> Con Carga | <b>6.0 m</b><br>↑ ingresado | <b>10.8 m</b><br>↑ ingresado | <b>56.3°</b><br>arccos(r/L) | <b>8.98 m</b><br>$\sqrt{(L^2 - r^2)}$ | ✓ CUMPLE |

El equipo **GROVE GMK 3050-2** No. Serie **GR-2019-GMK-00458** respondió correctamente en ambas pruebas realizadas. Durante la prueba sin carga se verificó el funcionamiento de todos los sistemas (hidráulico, eléctrico y mecánico) sin detectar anomalías. En la prueba con carga a radio de operación de **6.0 m** y longitud de pluma de **10.8 m**, se obtuvo un ángulo de trabajo de **56.3°** y una altura de izaje efectiva de **8.98 m**.  
**Sin observaciones de riesgo. El equipo se considera apto para operar bajo las condiciones inspeccionadas.**
