“Reporte de Obturación del Túnel Marcelo”

Proyecto Lama, Barrick Exploraciones Argentina S.A.

Estudio y análisis de la evolución y comportamiento del sistema de obturación ejecutado en el Túnel Marcelo, del Proyecto Lama.

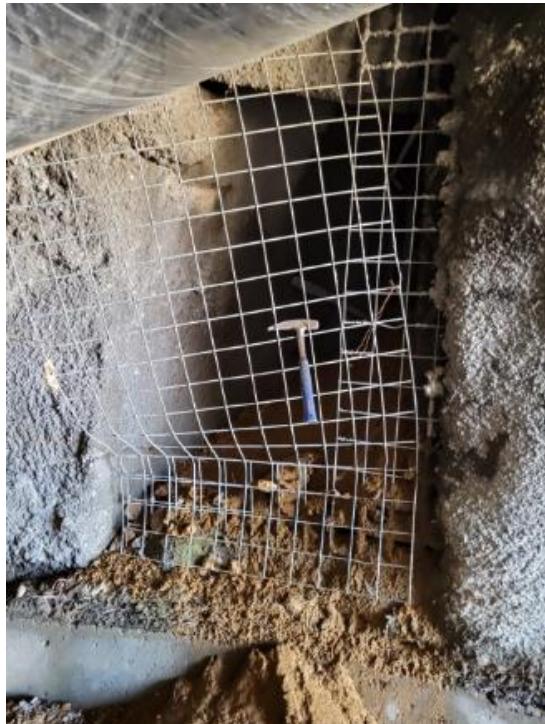
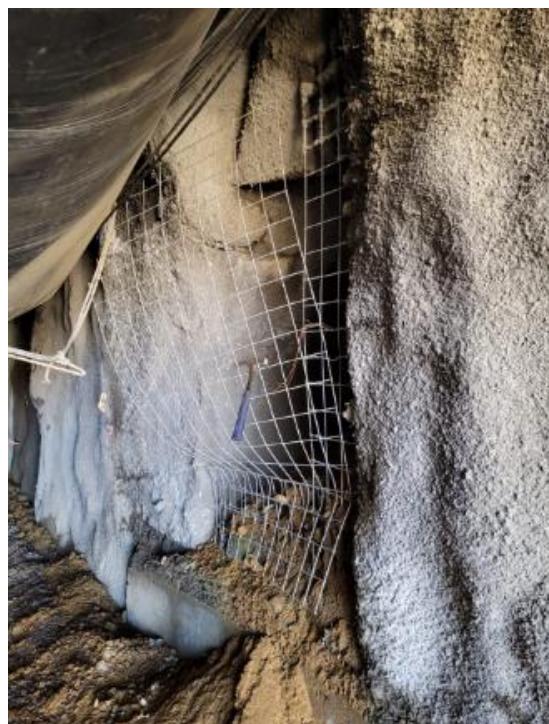
Tramo de falso túnel: Se manifiesta estable y sin novedades de estabilidad. La leve grieta visualizada en inspecciones anteriores, se encuentra en idénticas condiciones (5.00m de extensión), conservando la estabilidad del acceso.

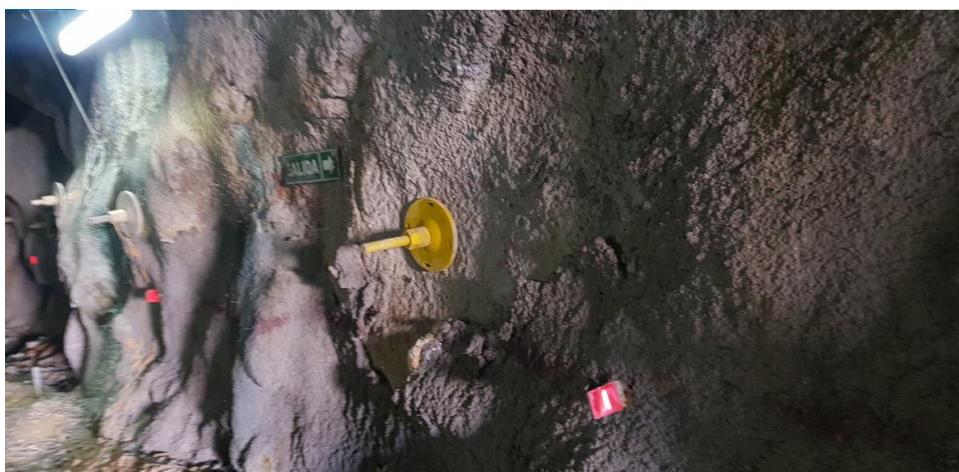
Tramo PK20 a PK30: Sin cambios respecto de la visita anterior. Pernos de anclaje instalados con un comportamiento firme y shotcrete estable, con leve presencia de bombo (sin relevancia).

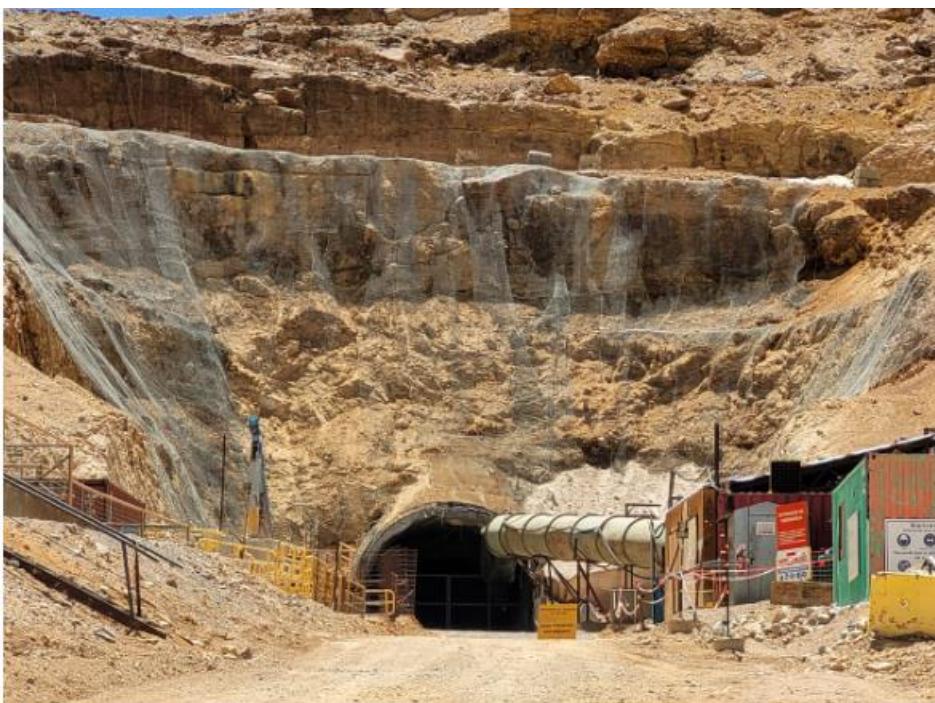
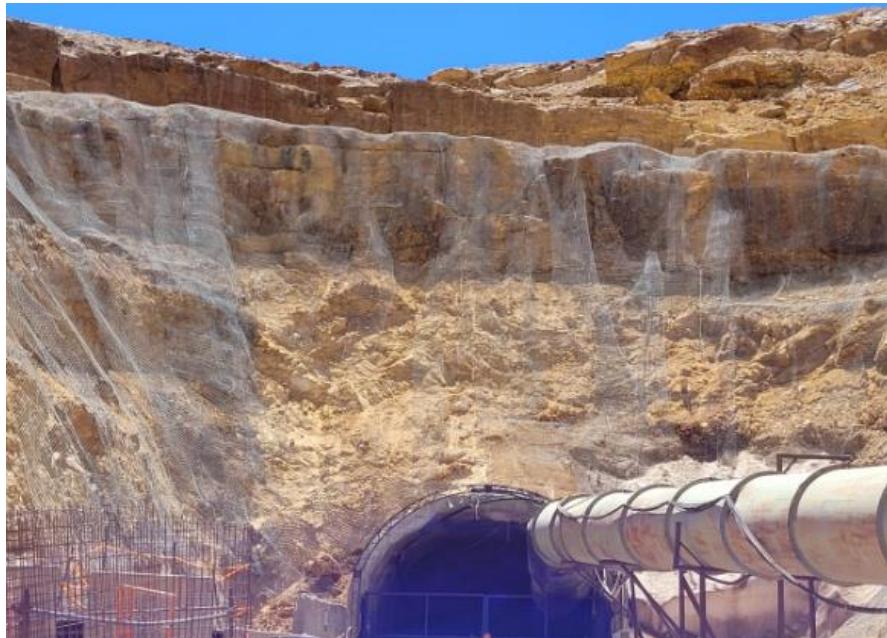
En esta visita se registraron trabajos de contención de taludes y bermas superiores a partir de mallas de contención ligadas entre sí con cables, brindando una protección pasiva adecuada a las posibilidades de ejecución disponibles.

El grado de cobertura podemos decir que es alto (entre el 90 a 95%), el resto de las mínimas posibilidades de caída de bloques menores están totalmente cubiertos por las “bandejas” inferiores formadas por los muros new jersey.

Imágenes del “apantallamiento” realizado en taludes y bermas del portal.

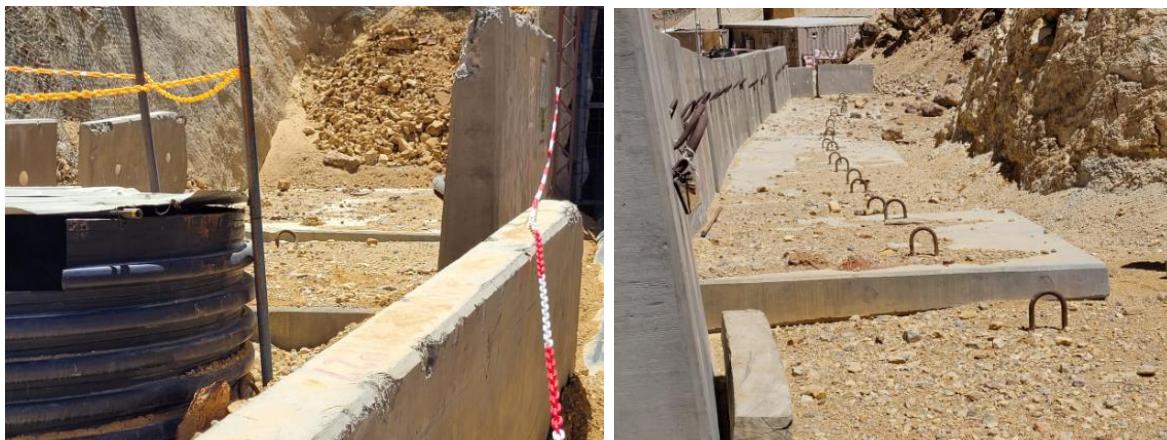
Imágenes de material contenido por las bandejas inferiores (new jersey) y falso túnel.

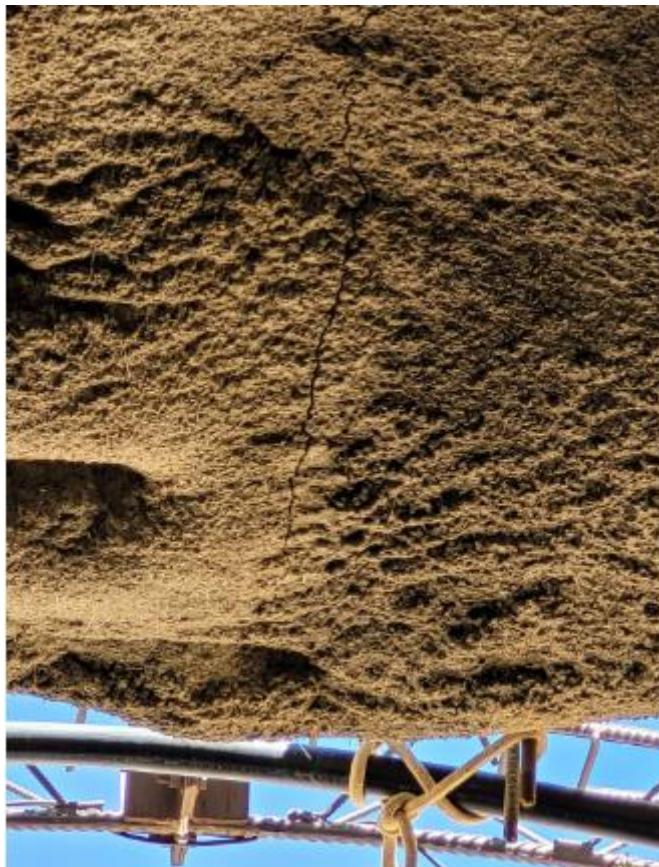
La leve grieta localizada en el falso túnel se conserva en la misma dimensión longitudinal y abertura que la auditoría pasada (2021); la misma no se proyecta hacia arriba y no representa problemas de estabilidad.

Imagen ampliada de la fisura del portal.
