Reporte de Obturación del Túnel Marcelo **2019**
Alcance N° 12432
PROYECTO PASCUA LAMA – BEASA

San Juan, octubre 2019.

Inspección del túnel (días 21 y 22/02/2019):

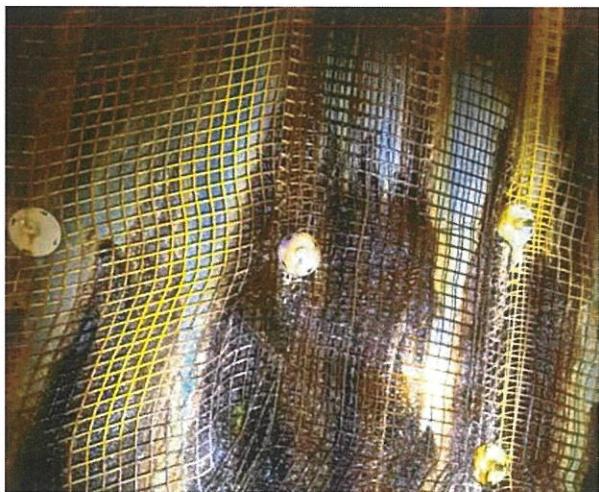
Estado de las mallas (tramo PK180-PK200 y PK230-PK255): No se observa carga alguna acumulada en las mallas. En algunos sectores próximos al tapón de hormigón, la malla se encuentra “pintada” por el material drenado desde el interior del macizo rocoso, con coloraciones marrones oscuras a negruzcas, de características idénticas al presente en el tapón de hormigón.

Imágenes de material drenado “pintando” mallas y paredes.

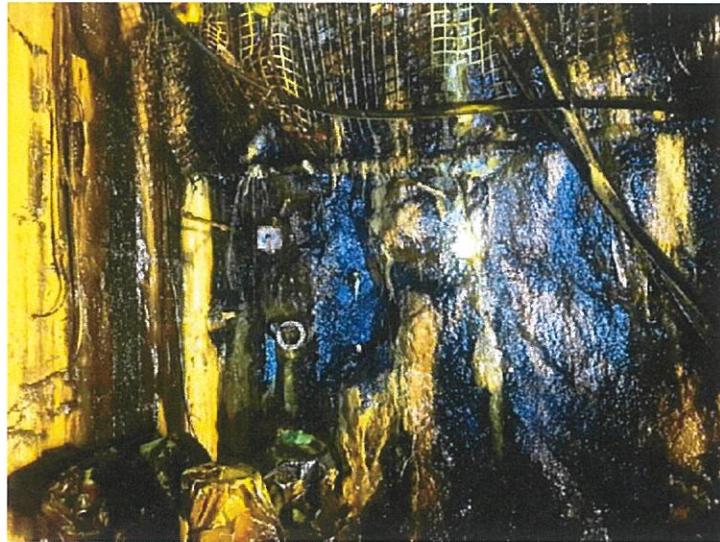
Tal como se dijo, se trata de acumulaciones marrones y negras, las mismas que manchan las cañerías del sector y a lo largo del túnel en algunos tramos, por goteo desde el macizo; obviamente la acumulación en el frente del tapón es mayor porque el drenaje es mucho más fuerte.

Vista de hastial derecho adyacente al tapón.

Se recomienda mejorar las barbacanas presentes en las inmediaciones del tapón, ya que en apariencia muchas de las mangueras de captación se han obturado posiblemente con el mismo material de barrido, sugiriéndose unas de mayor diámetro de descarga.

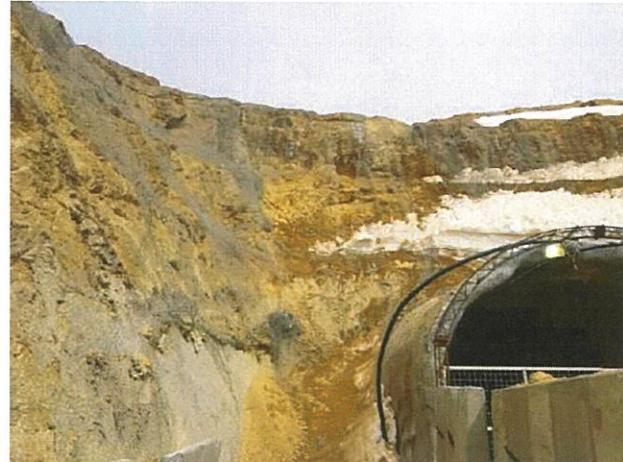
Vista de márgenes del falso túnel mantenidos efectivamente con retroexcavadora.

Tal como se observa en las imágenes anteriores, los márgenes del falso túnel se mantienen despejados, visualizándose tareas con retroexcavadora.

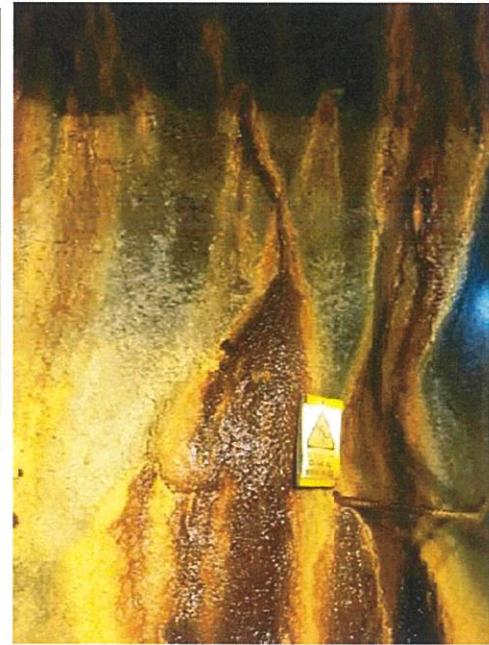
Drenajes marrones y negruzcos, en posiciones más escurridas y alejadas al tapón.

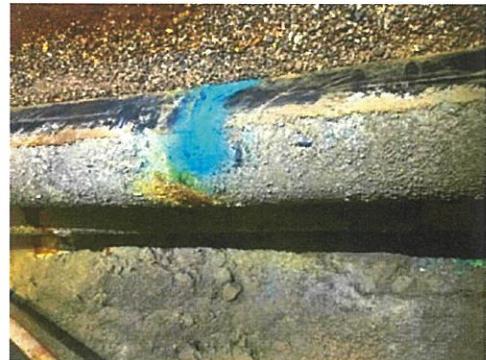
La evidencia de coloración verdosa o azulina, tiene que ver directamente con la marcada presencia de Cu.

Drenajes azulinos en posiciones más escurridas y alejadas al tapón, goteo azulino en cañería
