CONTESTA CÉDULA - RESPONDE REQUERIMIENTOS DE LA C.I.E.A.M.

Ref. Exp. Adm. N° 414.657-B-2004

“IJA de Explotación Proyecto Lama Pascua”

PRESENTA INFORME TÉCNICO - REPORTE OBTURACIÓN DEL TÚNEL MARCELO

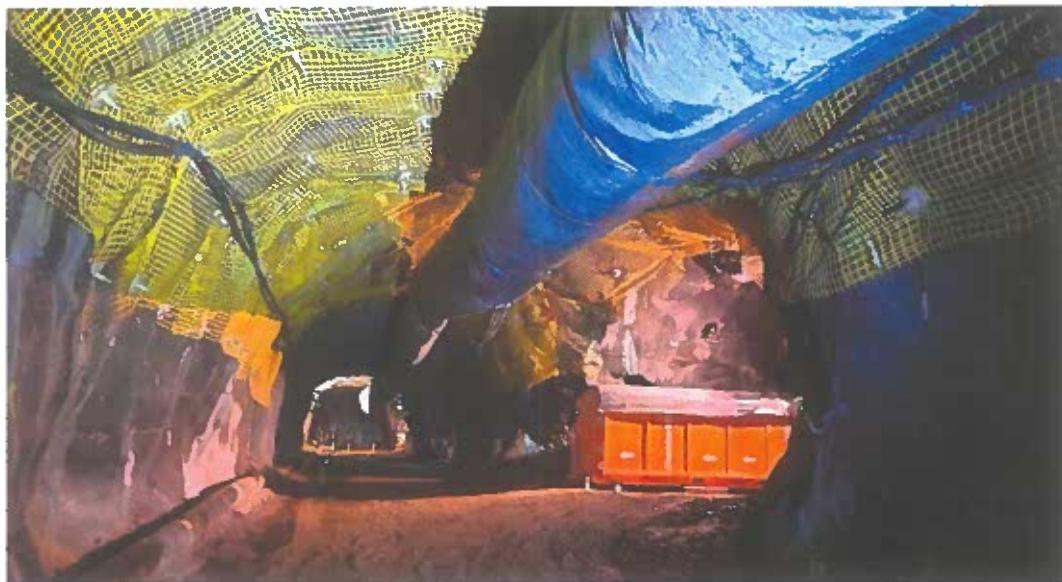
Se reforzó con anclajes de material fibra de vidrio de 3 y 4 metros con inyección de resina (no se oxidan). Se colocó malla de poliéster tensada como se ve en la foto.

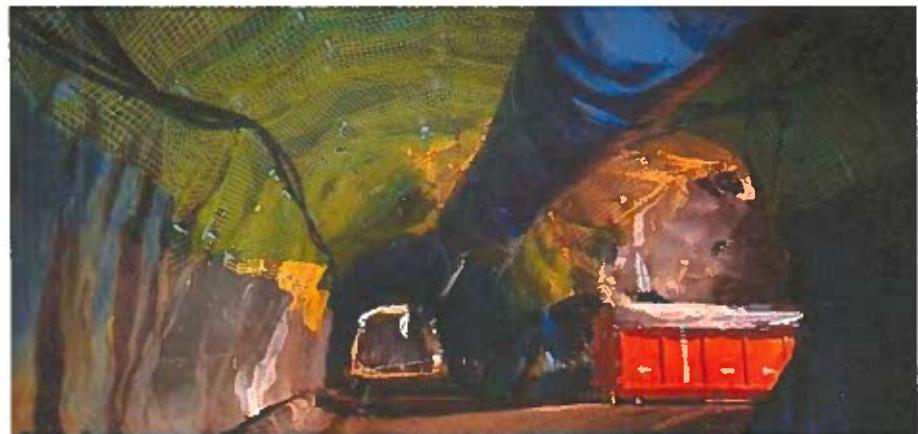
FOTO 9: Vista Tapón Túnel y cobertores PK 200.

Tramo PK180 a PK200: Resultado idéntico a la última auditoría. Tramo re-estabilizado con el nuevo sistema resistente a la corrosión, se aprecia en el bolsillo del refugio minero e inmediaciones un buen desempeño tanto de los pernos de anclaje (comportamiento tenaz), como de la malla poliéster; no se observan barros de arrastre en el macizo a través de los nuevos pernos; buen desempeño del soporte. Se recomienda un cierre efectivo por detrás del refugio, para evitar el ingreso hacia el fondo. Esta situación se mantiene hasta PK200.

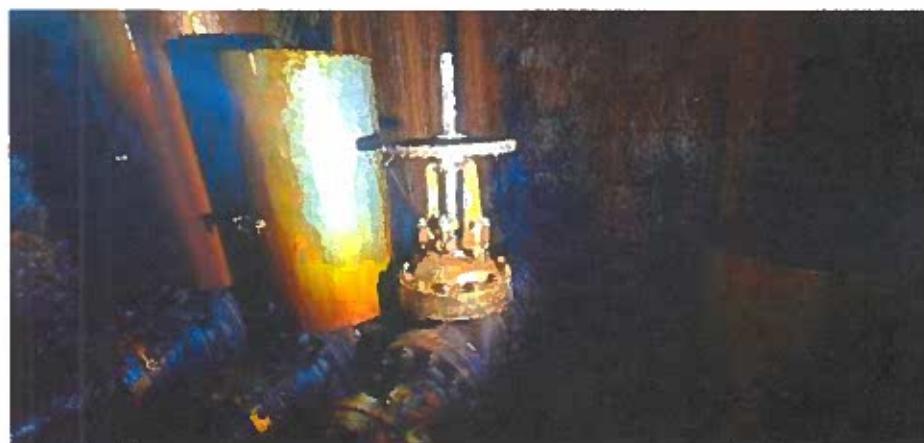
FOTO 10: Válvulas PK 255: Vástagos engrasados en buen estado y válvulas cubiertas.

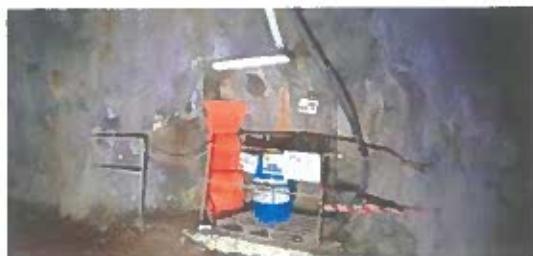
PK50

Equipos de emergencias, alarmas, suministro eléctrico, extintores, refugio minero N° 2. OPERATIVOS.

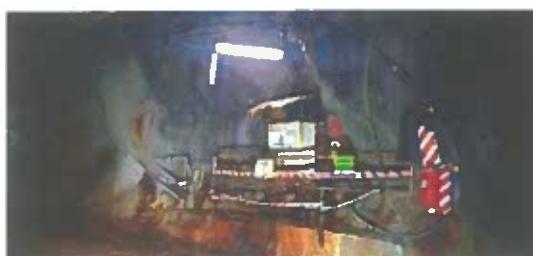
PK150

Tramo PK140 a PK150: Idem al tramo anterior, en el sector del bolsillo del transformador, se observan deposiciones leves de color marrón; tramo estable.

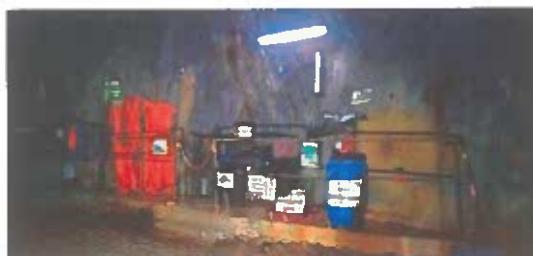
PK 210

Tramo PK200 a PK210: Con muy buena estabilidad, con presencia de importante espesor de barros de arrastre depositados en las paredes del macizo rocoso; las vías de conducción en casos son las estructuras presentes y en otros por los antiguos anclajes deteriorados, que fueron reemplazados por los pernos sintéticos, tal como se comentara en visita anterior).

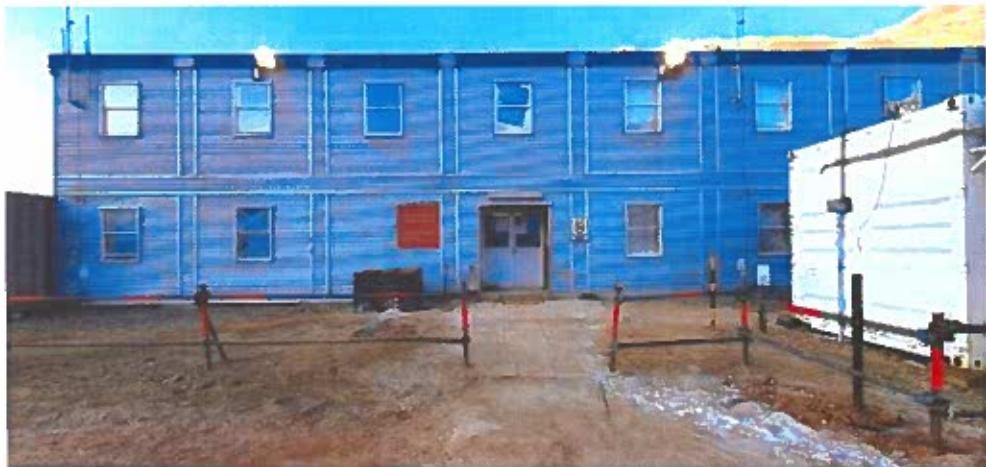
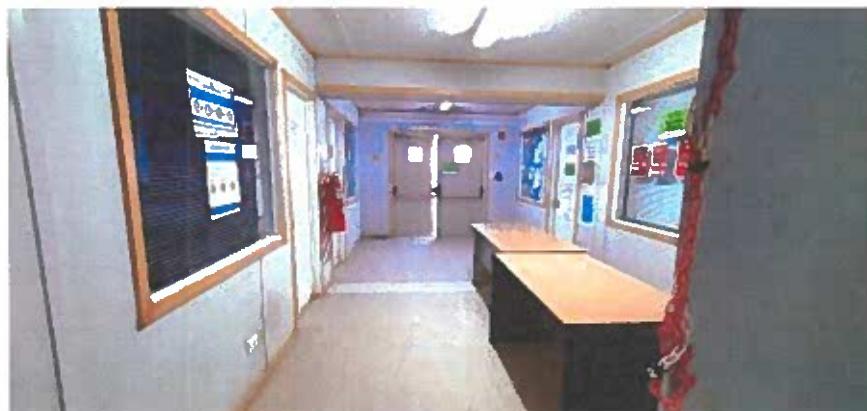
BEASA 1

- **EDIFICIOS BEASA:** Sin novedad.
- **PORTAL TUNEL Y TUNEL MARCELO:** Sin novedad.
- **BOTADEROS:** Sin novedad.
- **POWER LAMA:** Sin novedad.
- **PLANTA ANAHI:** Sin novedad.
- **COMEDOR BEASA:** Sin novedad.
- **MOLIENDA:** Sin novedad.
- **MARILL CROWE:** Sin novedad.
- **PORFIADA:** Sin novedad.
- **LOGUERAS TUNEL Y NORTE:** Sin novedad.
- **SUB ESTACION LAMA:** Sin novedad.
- **CAMINO PRINCIPAL:** Sin novedad.

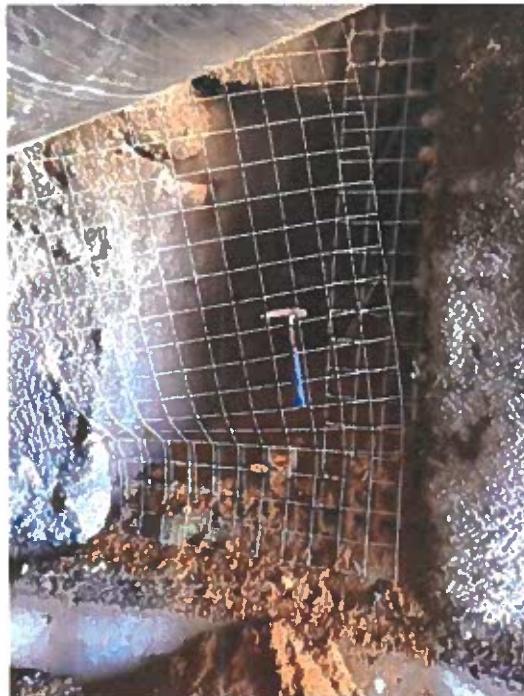
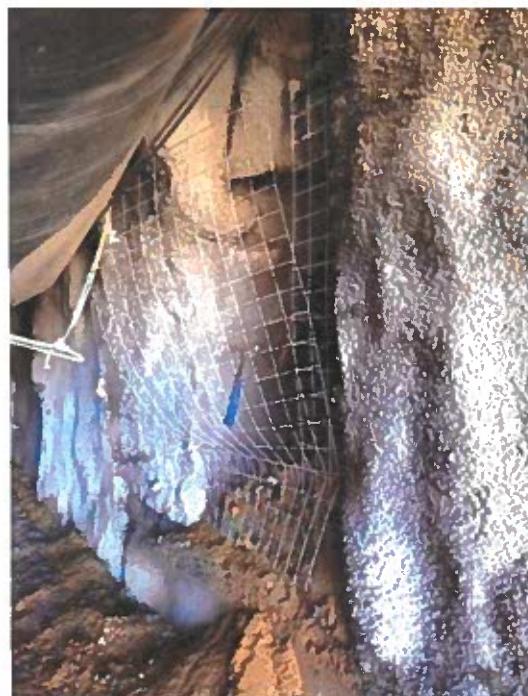
Tramo de falso túnel: Se manifiesta estable y sin novedades de estabilidad. La leve grieta visualizada en inspecciones anteriores, se encuentra en idénticas condiciones (5.00m de extensión), conservando la estabilidad del acceso.

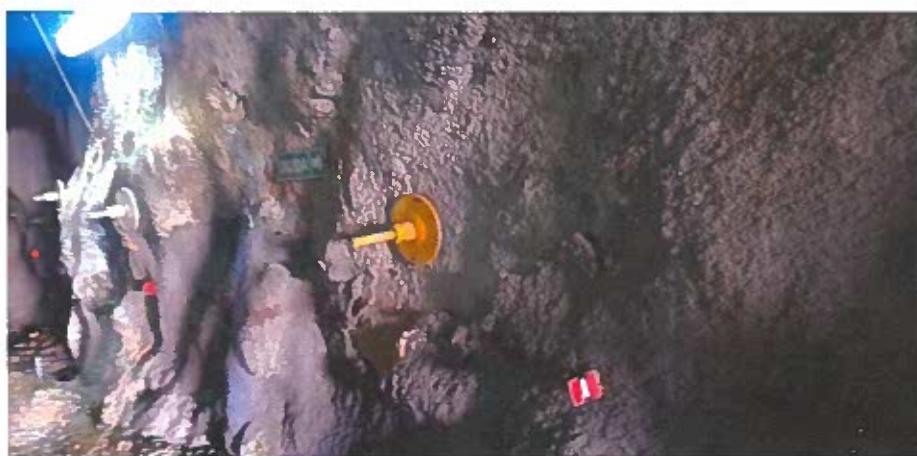
Tramo PK20 a PK30: Sin cambios respecto de la visita anterior. Pernos de anclaje instalados con un comportamiento firme y shotcrete estable, con leve presencia de bombo (sin relevancia).

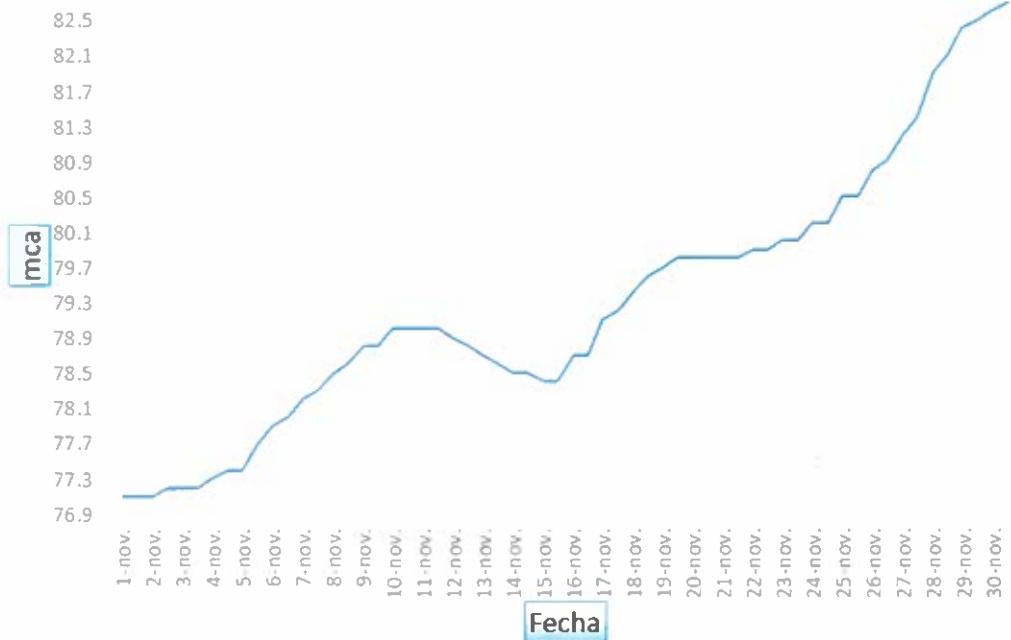
PA03 HS PK287

- Los registros de piezómetros aguas arriba del tapón, si bien han crecido dentro de los valores históricos en el mes de noviembre, están en correspondencia con el incremento importante y excepcional del deshielo de superficie (crecimiento importante del caudal del río Turbio).
- De los puntos anteriores, se consolida el buen funcionamiento del tapón, que escuda los efectos aguas debajo de manera efectiva.

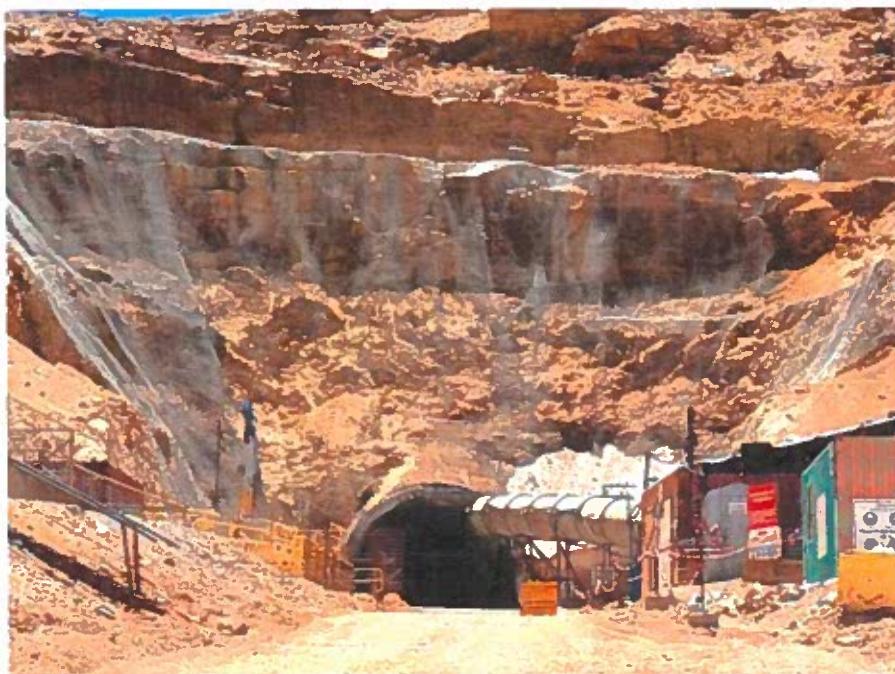
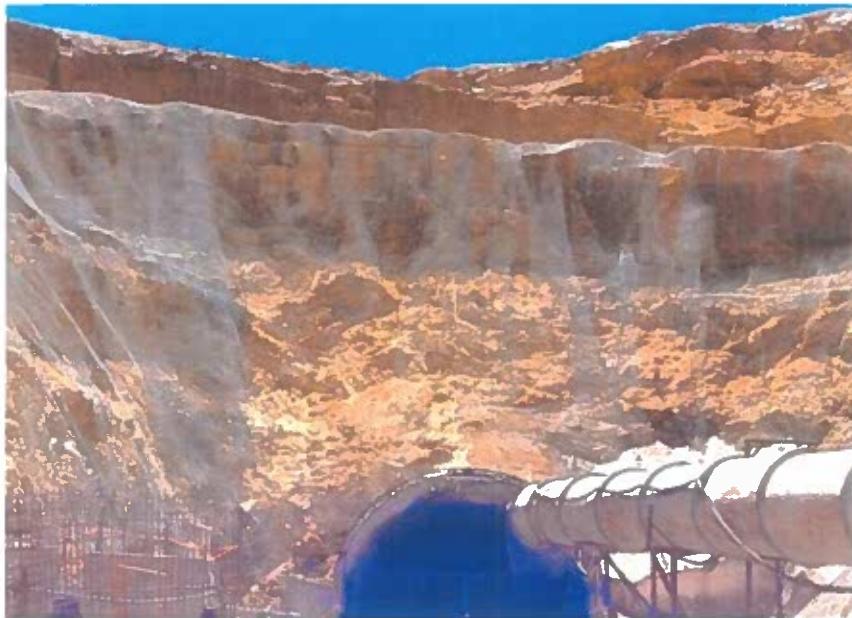
El grado de cobertura podemos decir que es alto (entre el 90 a 95%), el resto de las mínimas posibilidades de caída de bloques menores están totalmente cubiertos por las “bandejas” inferiores formadas por los muros new jersey.

Imágenes del "apantallamiento" realizado en taludes y bermas del portal.

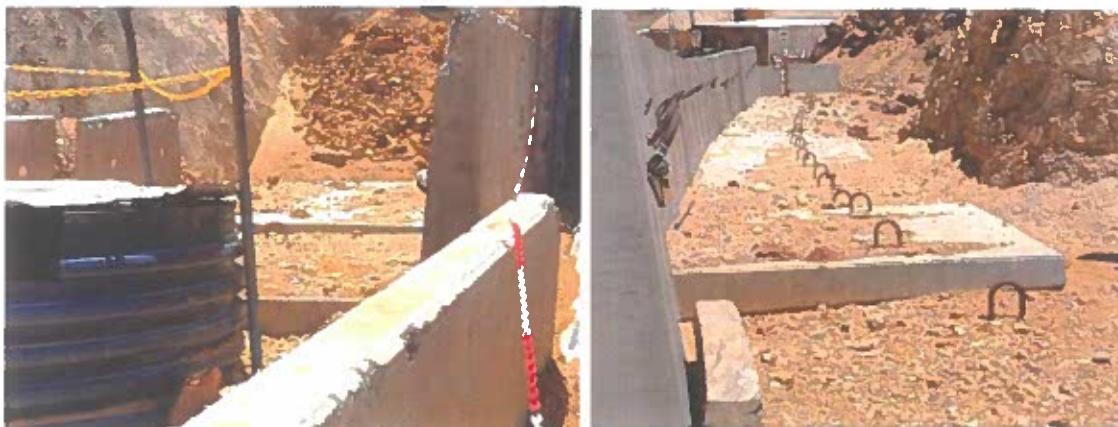
Imágenes de material contenido por las bandejas inferiores (new jersey) y falso túnel.
