“Reporte de Obturación del Túnel Marcelo”

Fecha: 05/08/2021

Proyecto Lama, Barrick Exploraciones Argentina S.A.

Estudio y análisis de la evolución y comportamiento del sistema de obturación ejecutado en el Túnel Marcelo, del Proyecto Lama.

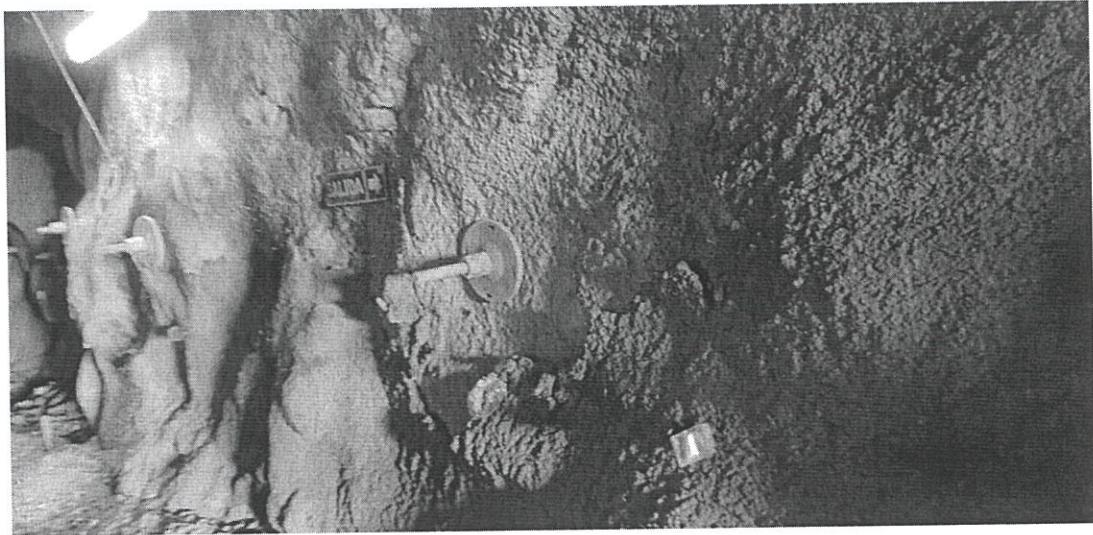
Tramo PK30 a PK40: Ídem al tramo anterior, saturación leve desde PK35 a PK40.

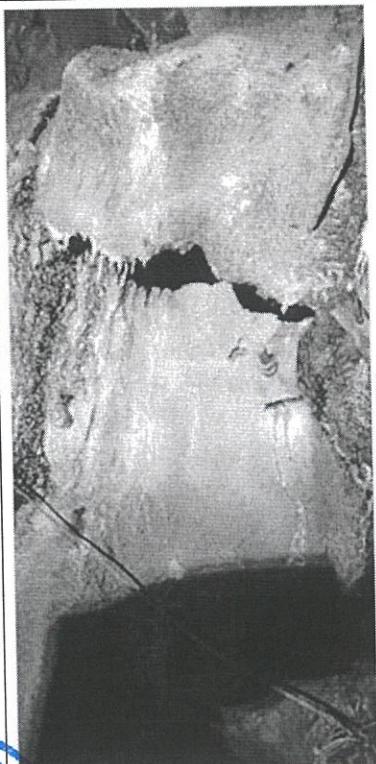
Tramo PK110 a PK120: Tramo con saturación media, paredes estables, con presencia de algunas cavernosidades por imperfecciones en el viejo shotcrete; éstas no llegan a ser críticas, solamente se recomienda su control y seguimiento visual.

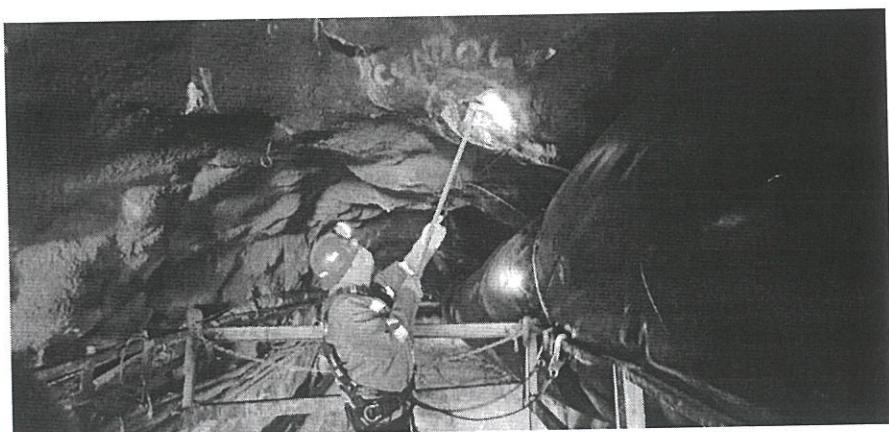
Punto de control en progresiva PK90: Se procedió a revisar el punto de control establecido en inspecciones anteriores, con un buen resultado frente al saneo (sin material desprendido con la espadilla o barra de saneo). Se recomienda realizar en algún momento un “chicoteo” con un balde de hormigón para “congelar” la condición.

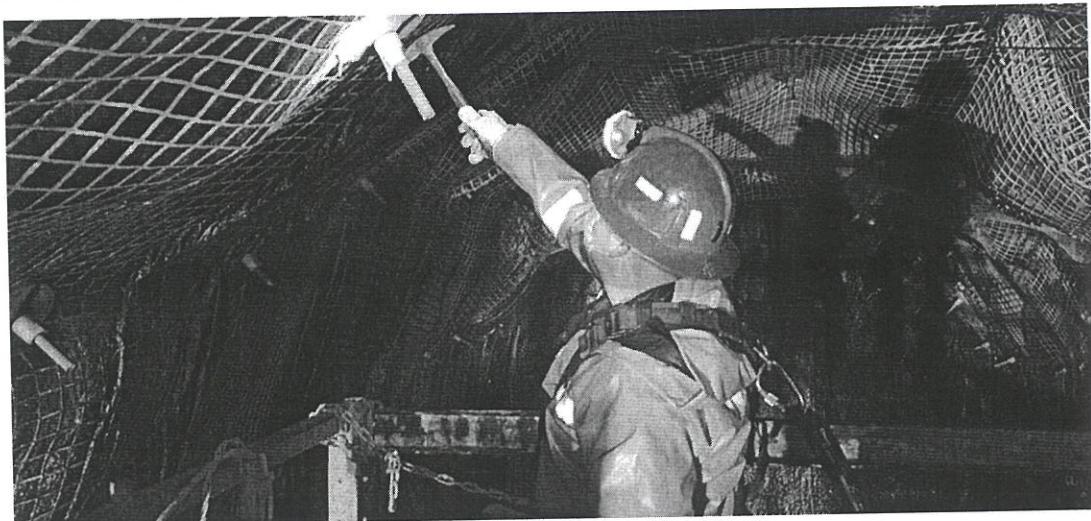
Los pernos últimamente instalados, aleatoriamente proporcionaron un comportamiento rígido, (tanto los de 3.00m como los de 4.00m). La malla sintética no se observó cargada en ninguna progresiva del recorrido.

Imagenes de situaciones de inspección realizadas en el techo.

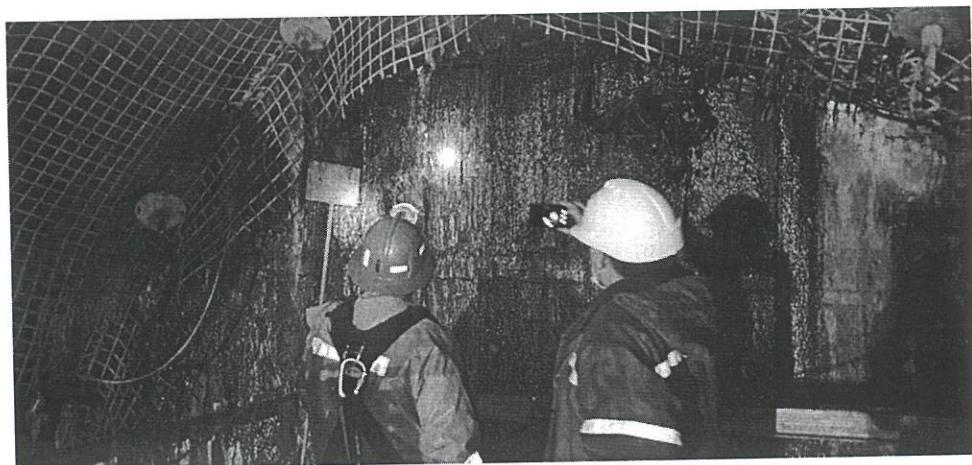
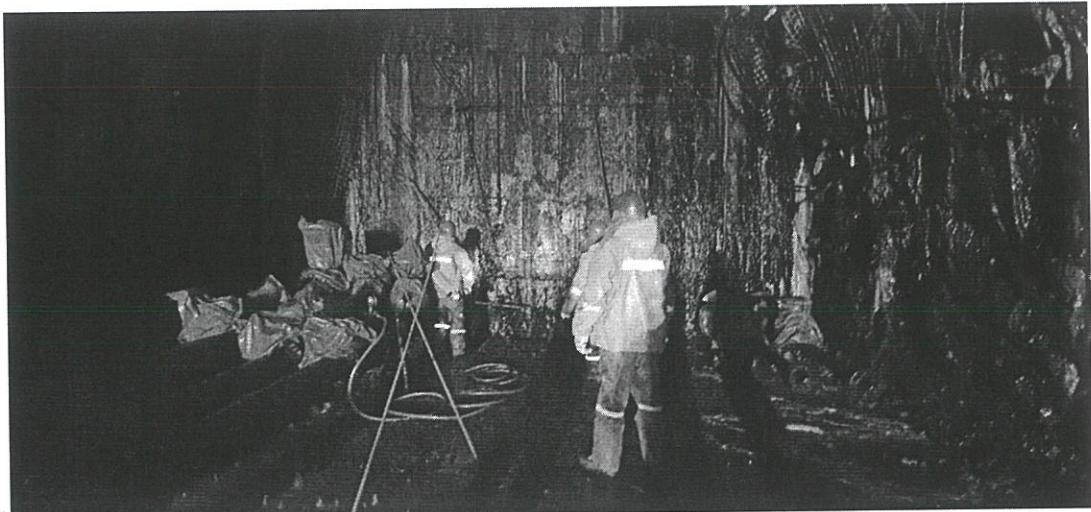
Se tomó la estrategia de proceder a la limpieza del frente del tapón, con la finalidad de establecer la **tasa temporal de acumulación de barro**. Con ese objetivo se procedió al raspado y lavado del frente de hormigón.

Sabiendo que el estado previo a la limpieza del frente del tapón resultó ser la acumulación total desde su construcción, (presentaba una pátina con un espesor promedio de 15mm, en el momento de su inspección); a partir de esta limpieza, se podrá ir evaluando en qué medida se van depositando barros de lavado procedentes del macizo rocoso en relación al tiempo transcurrido.

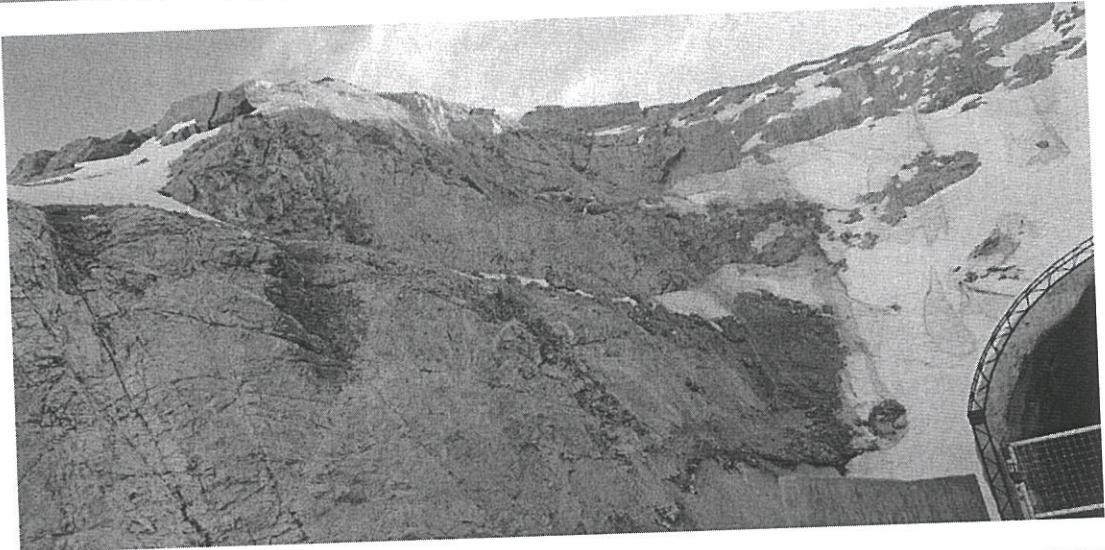
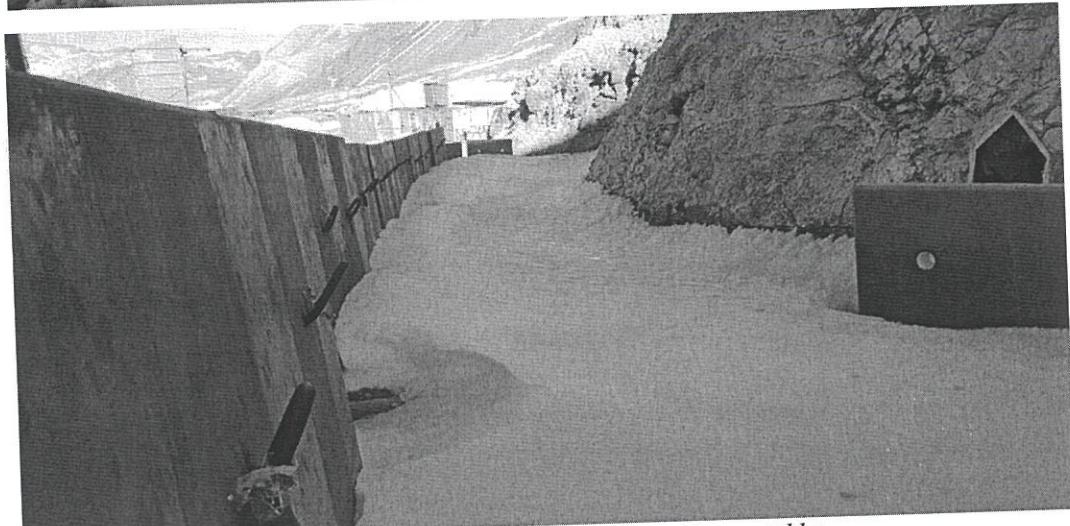
Por otra parte, con la instalación de los muros new jersey, en la configuración aplicada en terreno, se construyó una zona de exclusión y contención para la zona crítica bajo bloques rocosos superiores de importante porte, con potencial de caída, (según las simulaciones en Rocfall de Rocscience, realizadas en reportes anteriores por Co.Ter.RA., alcance 12383). La evidencia de terreno, muestra que esos bloques no sufrieron movimiento alguno hasta el momento de la visita de inspección. Si bien el sistema de contención/exclusión se observa efectivo, cabe una recomendación adicional: la de colocar carteles de advertencia que indiquen la restricción de circulación por detrás de las barreras bien generadas en el Proyecto.

Imágenes de zonas de exclusión/contención aceptables.

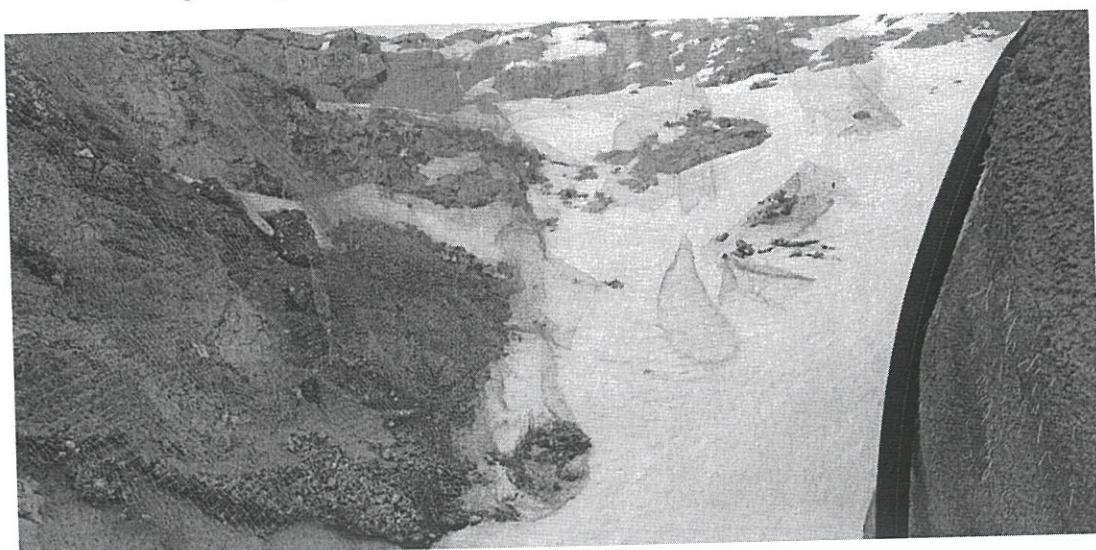
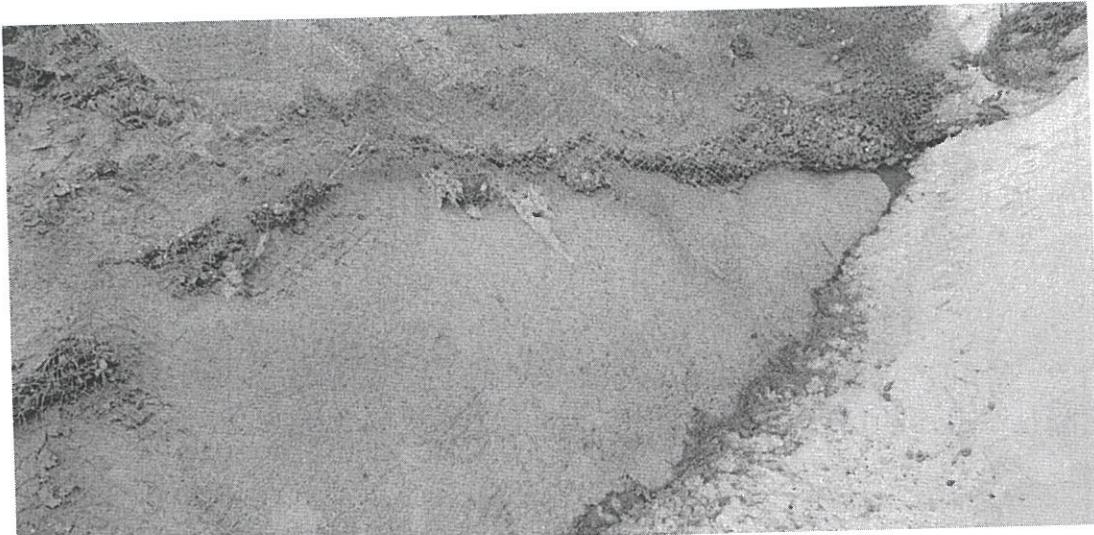
Otras imágenes de las influencias del portal.
