“Reporte de Obturación del Túnel Marcelo”

Fecha: 27/11/2023

Proyecto Lama, Barrick Exploraciones Argentina S.A.

Estudio y análisis de la evolución y comportamiento del sistema de obturación ejecutado en el Túnel Marcelo, del Proyecto Lama.

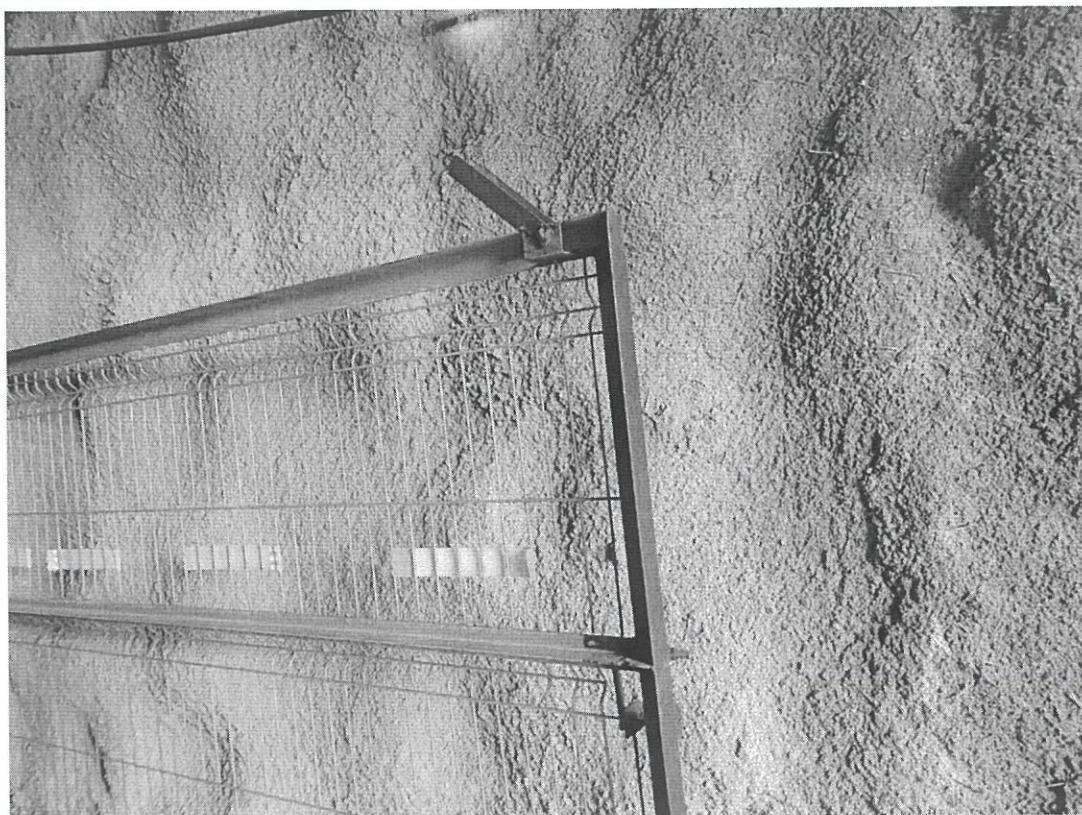
Tramo de falso túnel: Se manifiesta estable y sin novedades de estabilidad. El portón de ingreso, se ha modificado y desplazado unos pocos metros hacia adentro, mejorando sustancialmente el sistema de cerramiento.

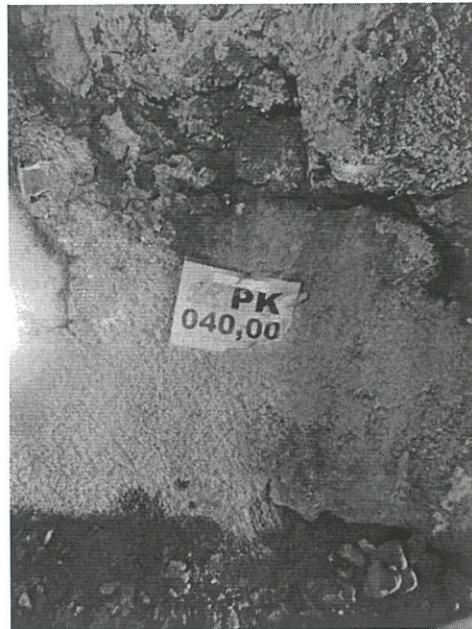
Tramo PK40 a PK50: Idéntico resultado de última visita. Tramo que abarca el bolsillo (que se observa estable), shotcrete firme, con la misma presencia de manchas de viejos drenajes azules (ahora sin manifestaciones húmedas).

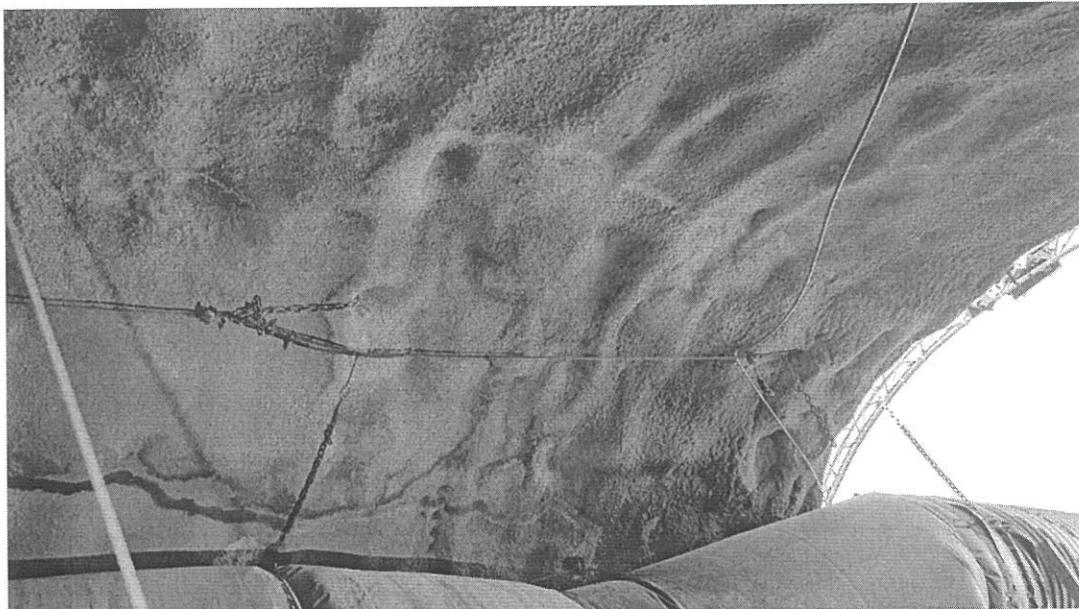
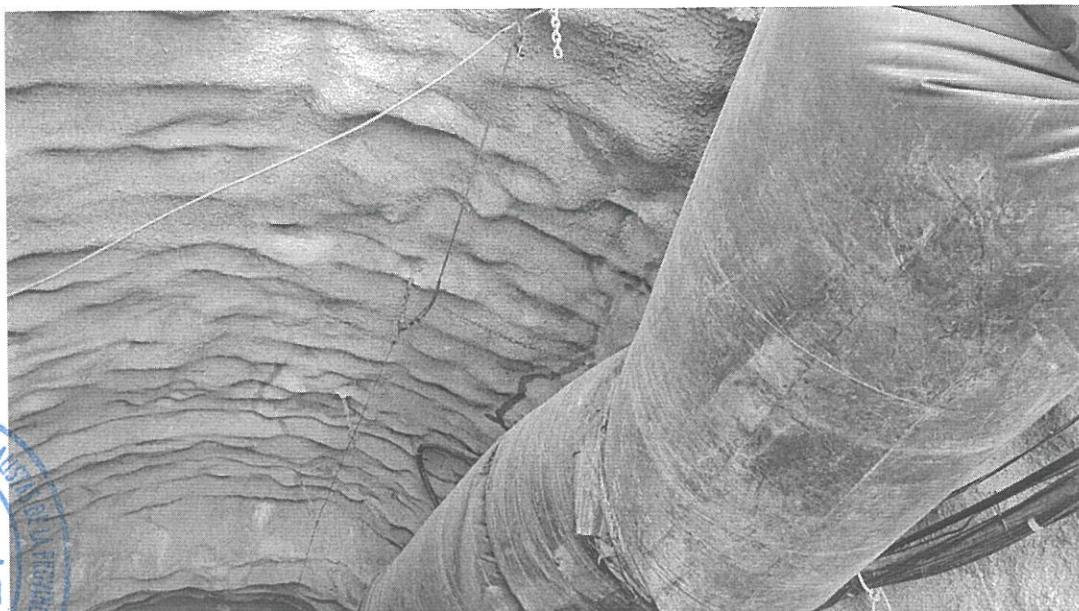
Otros registros de tarea finalizada.

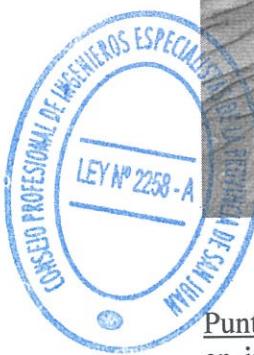
Punto de control en progresiva PK90: Nuevamente, en este punto de control establecido en inspecciones anteriores, fue controlado y se comprobó que se había utilizado para contener superficialmente la pared rocosa SIKA-DUR GEL32, tarea realizada con buenos resultados. Como recomendación, se indica completar con una proyección manual de hormigón (el volumen demandaría 1 o 2 baldes de concreto). En momentos de la visita, la posición remediada estaba indicada en su proyección al piso del túnel, (identificada con un cono para su apreciación).

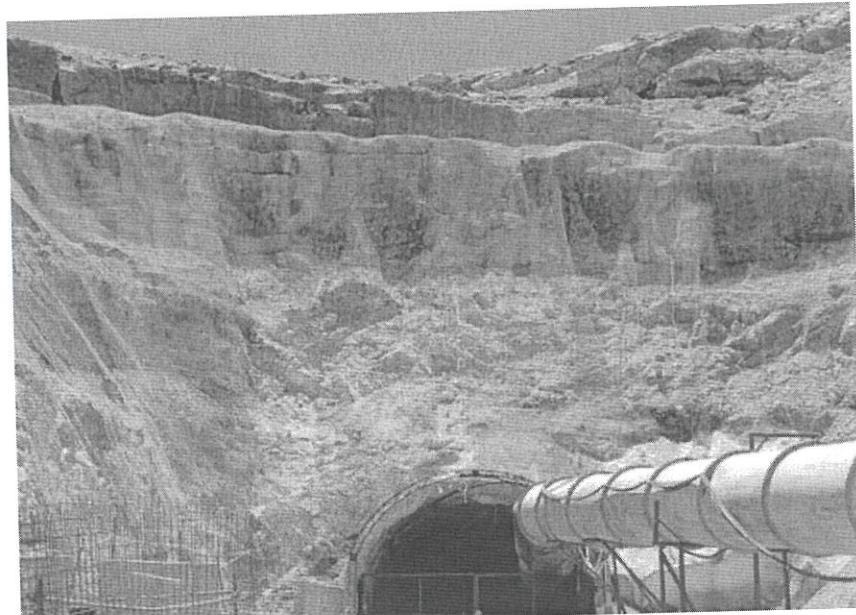
"Apantallamiento" realizado en taludes y bermas del portal (fotos de visita anterior, sin modificaciones)

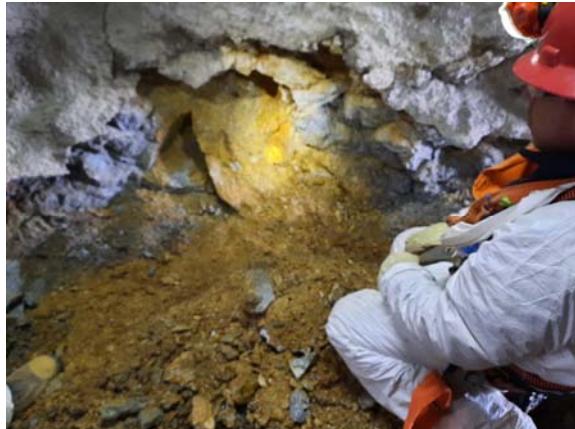
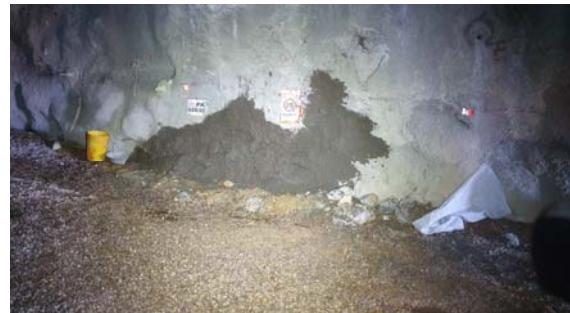
FOTO 2: PK 20 desmoronamiento del pie.

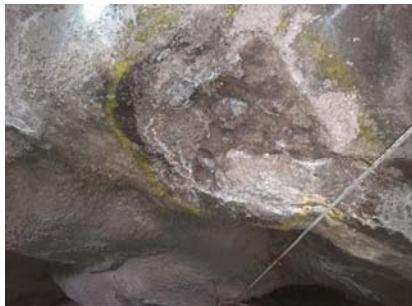
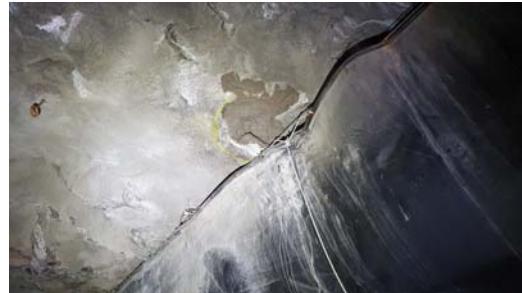
**Remediación****FOTO 3: PK 25 Reforzar área marcada.**
