## INSTITUTO FEDERAL DE SANTA CATARINA CAMPUS CANOINHAS

PROJETO INTEGRADOR

Relatório apresentado ao curso de Manutenção e Suporte em Informática do Campus Canoinhas do Instituto Federal de Santa Catarina para a obtenção do diploma de Técnico em Manutenção e Suporte em Informática.

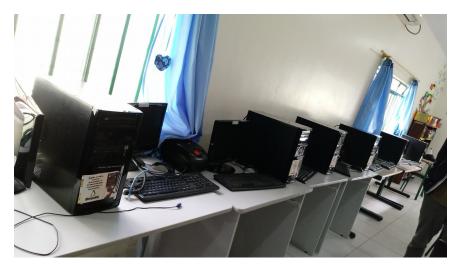
Nossa primeira impressão observamos que os computadores estavam conectados de forma multiterminal, ou seja, dois monitores para um gabinete, os mesmos estavam conectados à rede através de um switch. Haviam 10 monitores, 6 gabinetes, 12 áudio hub (figura 2), 3 No break (figura 3), 1 switch (figura 4) e os teclados e mouses estavam compatíveis com quantidade de monitores conforme figura 1. Ligamos os No break e inicializamos os computadores, sendo que apenas 1 monitor ligou. Após analisarmos o ambiente iniciamos a manutenção preventiva em dois gabinetes conforme figura 5.

Figura 1: Computadores conectados de forma Multiterminal

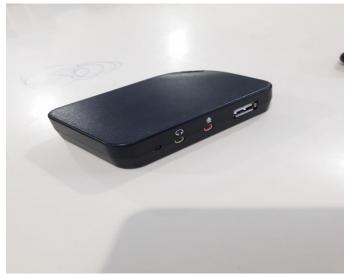
Figura 2: Áudio Hub

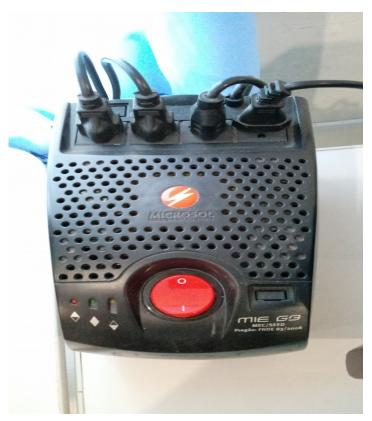
Figura 3: No Break

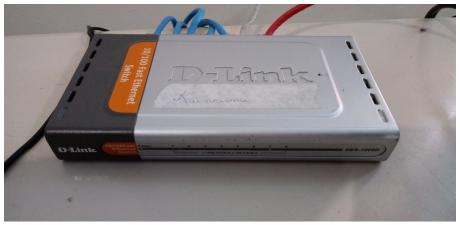
Figura 4: Switch

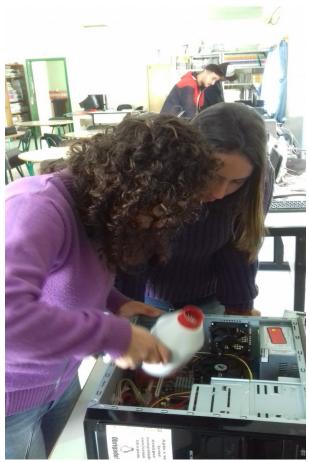
Figura 5: Alunas fazendo manutenção preventiva.

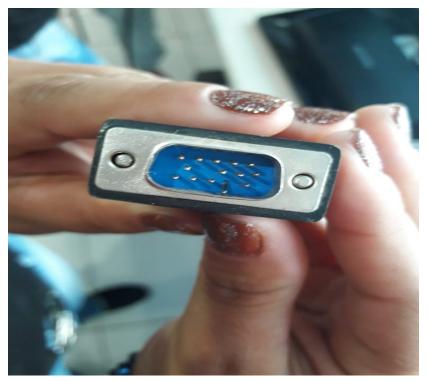
Testamos os monitores com um gabinete que tínhamos certeza que estava funcionando, todos estavam em funcionamento com isso deixamos eles em uma mesa separada, observamos que em um conector VGA estava com um pino torto, sendo uma hipótese de não dar tela (figura 6). Iniciamos os testes nas placas de vídeo com um monitor e gabinete que estavam funcionando, em geral as placas não funcionaram.

Figura 6: Pino torto de um conector VGA

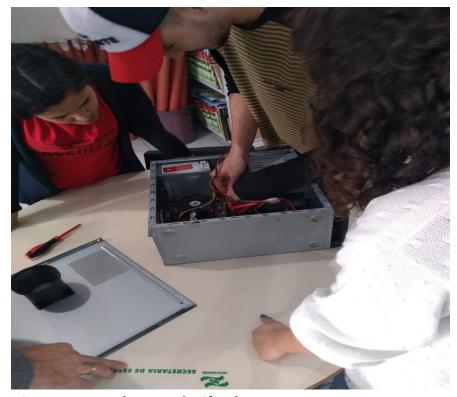
Figura 9: Troca de peças danificadas.

Pesquisado como realizar o reset na placa-mãe, separamos as máquinas que não estavam dando tela e iniciamos o procedimento. Uma das formas de realizar o reset era mover o jumper para outra posição, esperar 30 segundos, retornar a posição inicial e ligar a máquina para testar, não obtendo êxito no método com esse procedimento, tentamos outro método. Tiramos a bateria, aguardamos 10 segundos e a colocamos novamente (figura 7), ligamos para o teste e novamente não funcionou. Com os resultados negativos, optamos por analisar o processador, e nisto encontramos 2 gabinetes A5 e A6 com os pinos do socket tortos, conforme a (figura 8). Como não há componentes para podemos trocar, pegamos o gabinete A5 que o socket estava com os pinos tortos e começamos a trocar as peças danificadas (figura 9). Com as trocas feitas conseguimos deixar em funcionamento 3 máquinas (figura 10). Para deixar mais agradável para a bibliotecária trocamos o seu monitor de tubo (figura 11), por um monitor LCD (figura 12).

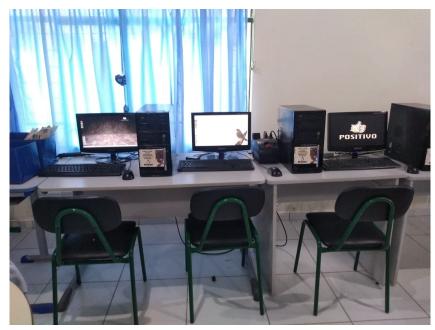
Figura 10: Máquinas em funcionamento.

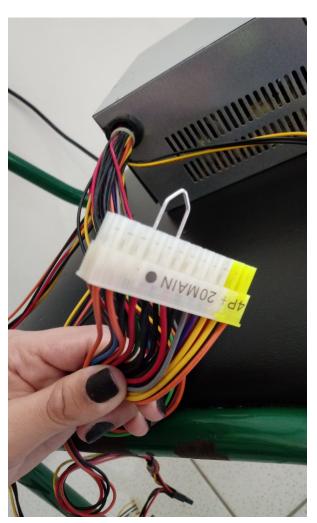
Foi realizado limpeza de um gabinete que estava guardado em um canto, em estado de inutilização (figura 13). Após a limpeza, testamos a fonte em 220 V sendo que a mesma estava funcionando (figura 14), ligamos o gabinete para fazer os testes POST onde não funcionou, realizamos em seguida o reset da placa-mãe e não obtivemos resultados positivos. Com a ajuda do professor observamos que a fonte desse gabinete estava com a voltagem inadequada, estava com a tensão em 220 V onde deveria estar em 110 V, sendo essa a causa de não realizar os testes POST.

Figura 13: Teste realizado na fonte

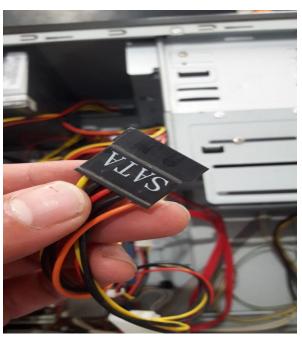
Figura 16: Troca do Cabo SATA.

Foi feita a troca dos sistemas operacionais Linux Educacional 5.0 pelo sistema Mint 19.2 (2 monitores) (figura15). Fizemos a troca de componentes de um gabinete que não estava conectando mouse e teclado, para a correção trocamos a fonte de alimentação por outra que possuía o cabo sata do drive figura(16), e obtemos êxito. Encontramos outro gabinete com erro no funcionamento que não estava dando tela, fazendo a verificação observamos que o cabo VGA que estava com defeito (figura 17) com a troca o monitor funcionou normalmente.

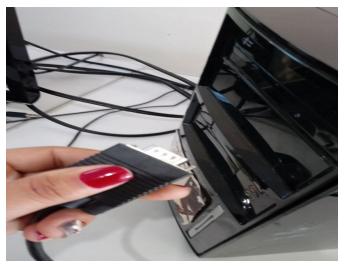
Figura 17: Troca do cabo VGA.

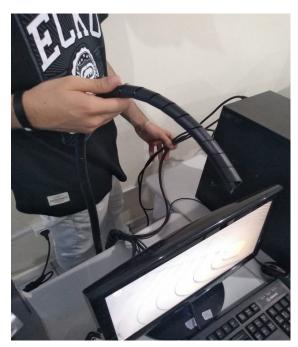
Figura 18: Organizador de cabos

Nesta visita priorizamos a organização dos cabos que estavam soltos atrás dos gabinetes e mesas, utilizamos organizador de cabos (figura 18), retiramos da biblioteca monitores e gabinetes não utilizáveis (figura 19). Foi instalado o sistema operacional Linux Mint em um dos computadores que faltava. Fomos verificar o motivo da falta de internet, na escola tem dois links de internet a do Governo do Estado para a direção e do Mec que é de uso exclusivo para laboratório. Chegando na sala verificamos que não é utilizado cabeamento estruturado (figura 20), porém não temos autorização para organizar cabos na secretaria, para pelo menos, ter uma noção do problema do mesmo, e da rede não chegar na biblioteca para uso de funcionários e alunos. Em um dos Gabinetes a bateria do Cmos estava com baixa tensão, com isso reutilizamos de um gabinete que estava inutilizável, e obtivemos êxito (figura 21). Retiramos as memórias de gabinetes não utilizáveis para na próxima visita acrescentarmos nos gabinetes para melhor funcionamento e agilidade (figura 23).

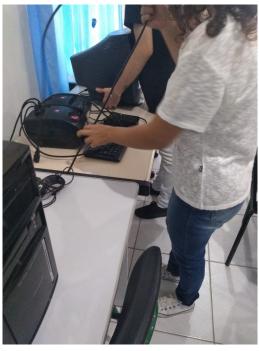
Figura 19: Alunos retirando componentes não utilizáveis

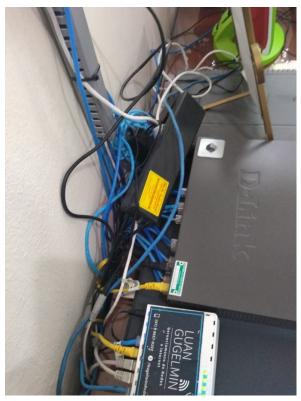
Figura 20: Cabeamento não estruturado

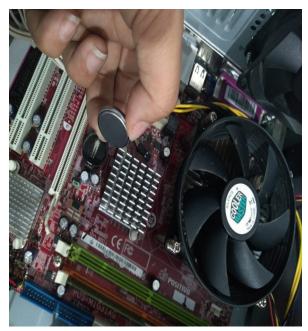
Figura 21: Bateria Cmos com baixa tensão

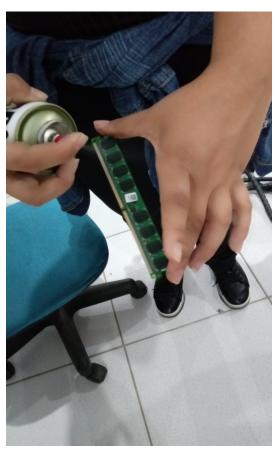
Figura 22: Limpeza das memórias para serem utilizadas

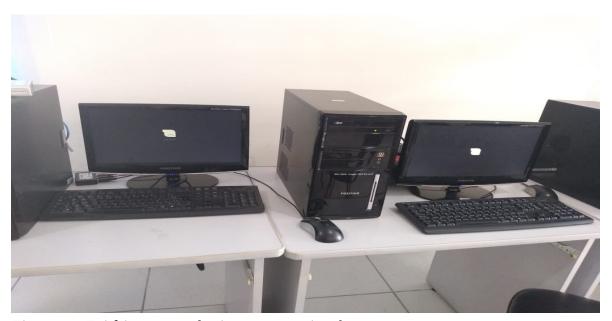
Figura 23: Foi feita a troca do sistema operacional.

A última visita na Escola Felicitas, realizamos a instalação do novo sistema operacional nos últimos 3 computadores (figura 23). A internet não estava chegando até o computador da *bibliotecária*, *com isso fomos testar os cabos para ver se estava com defeito*, após alguns testes descobrimos com a ajuda do professor Rodrigo, que a placa de rede estava desativada, para solucionamos o problema fomos em configuração e ativamos a placa, e obtivemos êxito (figura 24).

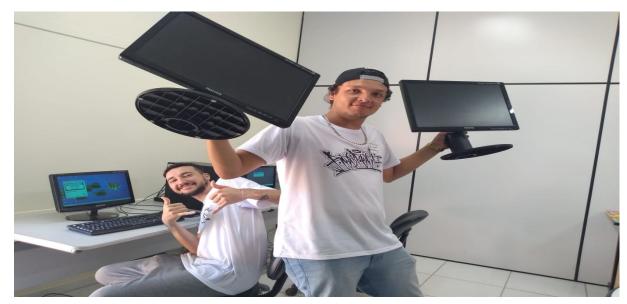
Figura 25: Computadores que não estavam inicializado, retirado.

A bibliotecária solicitou na sala AEE a troca de dois monitores, pois não estavam inicializando (figura 25). Com isso, a troca foi feita e os computadores funcionaram normalmente (figura 26). Foi feita a limpeza das memórias para upgrade, e adicionado em 2 gabinetes mais um pente de 2GB (figura 27). Fizemos a remoção de todos os cabos e caixa que estavam em excesso (figura 28). Etiquetemos os fios da internet para alunos e funcionários, caso alguns deles desconecte algum dos cabos (figura 29).

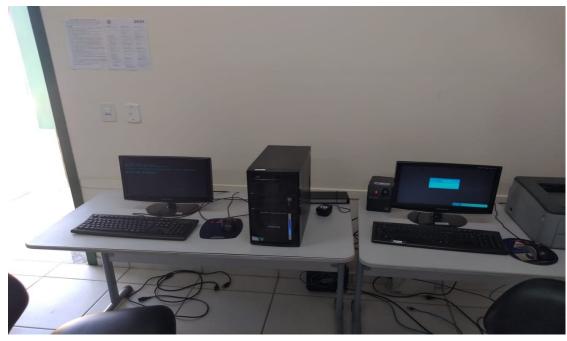
Figura 26: Computadores em funcionamento.

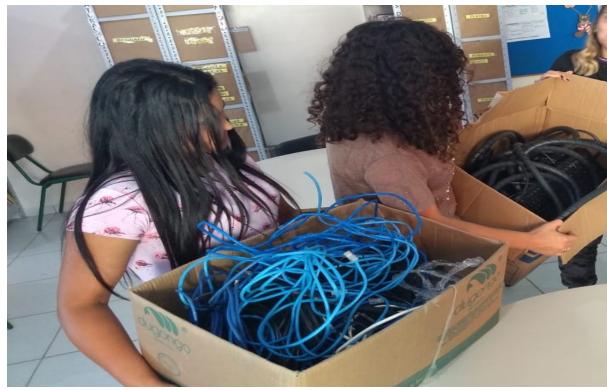
Figura 28: Remoção de cabos em excesso.

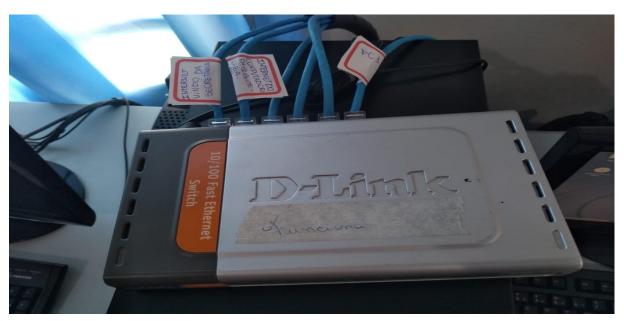
Figura 29: Etiquetas para ajudar alunos e funcionários.
