# 부산지방해양안전심판원 재 결

부산해심 제2025-015호

석유제품운반선 12삼부호·어선 제8세진호 충돌사건

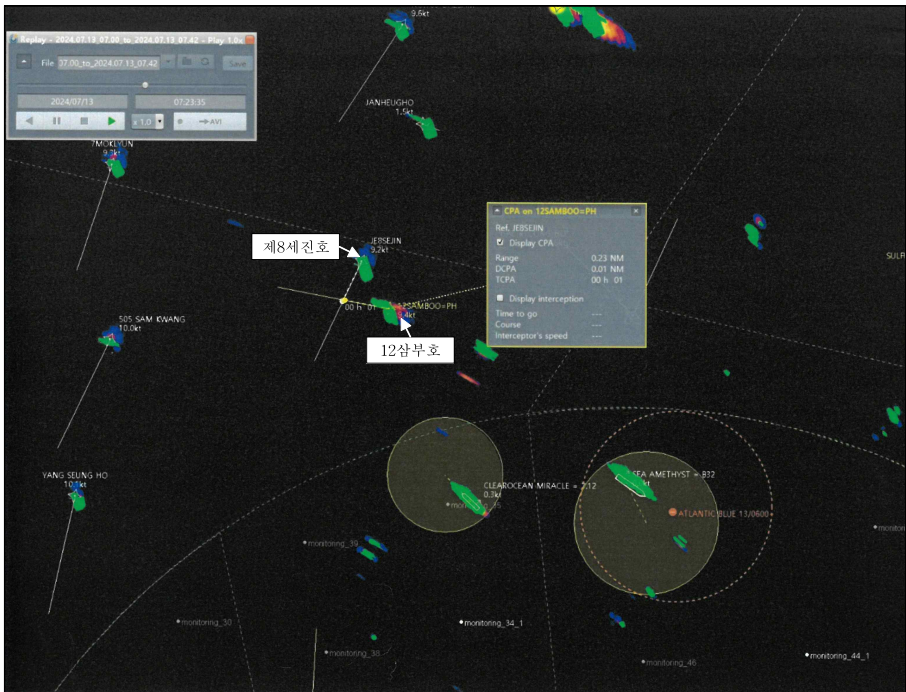
[그림 2] 관제영상 캡처화면

12삼부호 선장은 조타실에서 홀로 12삼부호를 조선했었다. 12삼부호 선장은 울산항을 벗어난 뒤 좌현변침하여 2024. 7. 13. 07:11경 침로 약 013도, 속력 약 9노트로 항행하였다. 당시에는 짙은 농무로 시계가 약 100미터 이내로 매우 제한되었고, 우현쪽에서 접근하는 제8세진호를 포함한 다수의 어선들이 존재하던 상황이었다. 12삼부호 선장은 침로와 속력을 유지하며 항행을 계속하고 있었는데, 2024. 7. 13. 07:19 울산항해상교통관제센터(울산항 VTS)로부터 “우현 1마일 부근에 제8세진호라고 좀 가깝게 접근합니다”라는 정보를 들었고, 이에 “양지했습니다”라고 답하였다.

그러나 12삼부호 선장은 제8세진호를 육안이나 레이더 등으로 확인하지 않고 기적으로 단음을 반복하여 울리기만 하였다. 12삼부호 선장은 07:22경 그리고 07:23경 각각

울산항해상교통관제센터(울산항 VTS)로부터 제8세진호를 확인해 달라는 요청을 받았으나, 제8세진호를 확인하지 아니하고 불특정 다수의 선박을 대상으로 단음을 반복하는 음향신호만 계속해서 보냈고, 자선의 침로를 변경하거나 선속을 줄이는 등의 조치도 취하지 않았다.

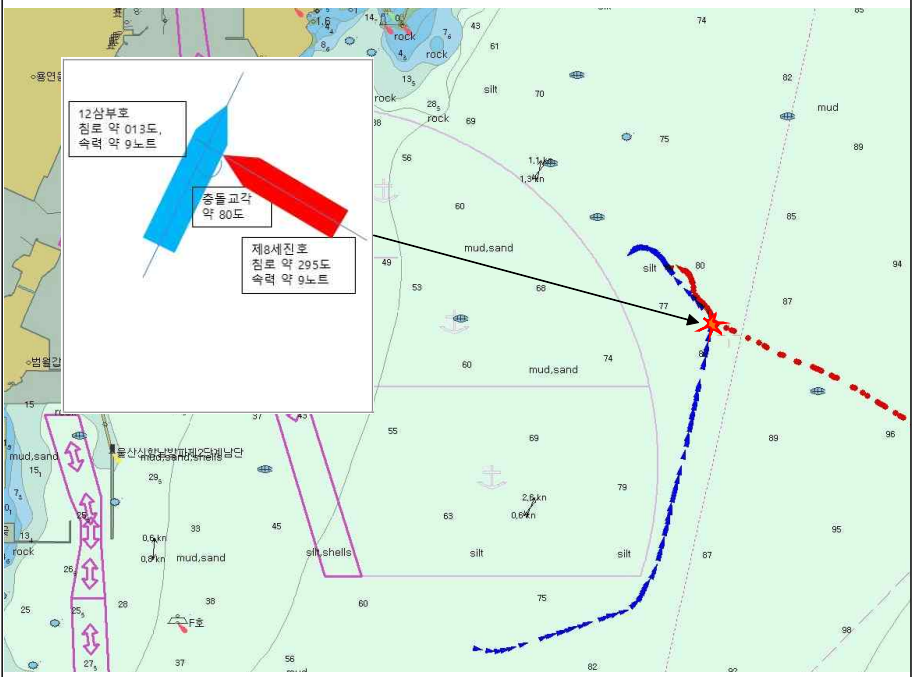
| 충돌상황도 | | |

12삼부호 선장은 충돌 직전에서만 좌현변침하면서 기관을 정지하였으나 제8세진호를 피하지 못하고, 2024. 7. 13. 07:24경 울산 방어진항 북방파제등대로부터 방위 약 131도, 거리 약 3.62해리 떨어진 북위 35도 26분 18초·동경 129도 29분 00초 해상에서 12삼부호 우현부와 제8세진호 선수부를 선수미선교각 약 80도로 충돌하게 하였다.(이하 ‘이 사건 충돌사고’라 한다)

이 사건 충돌사건으로 다친 사람은 없으나, 12삼부호 우현부 난간 약 1.5미터가 파손되고, 제8세진호 선수부가 손상되었다.
