재결번호 : 중해심 제2012-1호

사 건 명 : 기타선 데메테르(DEMETER)호 방파제접촉사건

## 재 결 서

중앙해양안전심판원

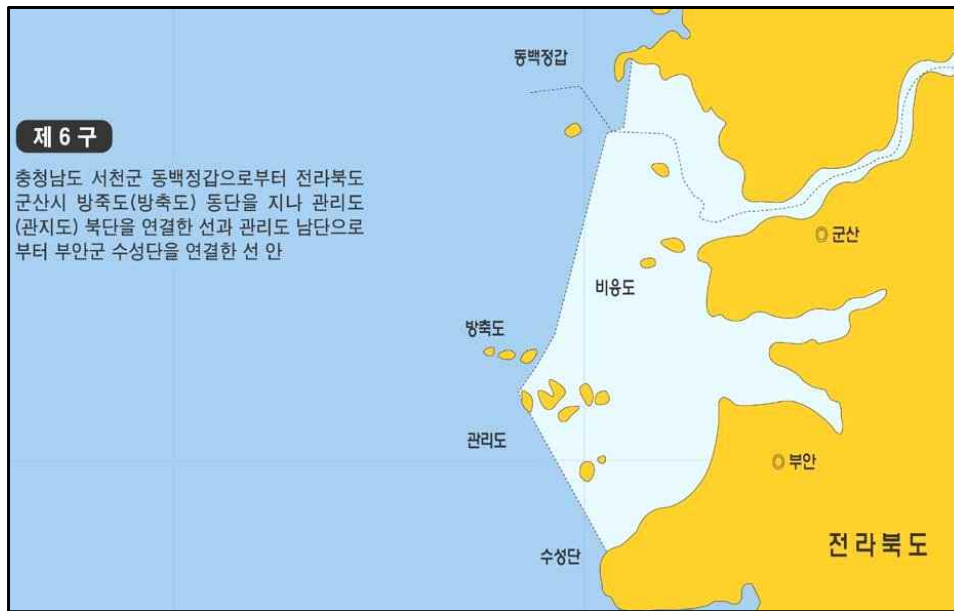
그림 2. 평수구역 제6구

이 선박은 전 소유자인 D가 일본국에서 중고선으로 도입하여 2010년 3월 19일 부산지방해양항만청에 등록하였으며, 2010년 3월 31일 선박안전기술공단으로부터 최초정기검사를 받아 2015년 3월 30까지 유효한 선박검사증서를 교부받았는데, 항해구역은 평수구역 제6구[충청남도 서천군 동백정갑으로부터 전라북도 군산시 방죽도(방축도) 동단을 지나 관리도(관지도) 북단을 연결한 선과 관리도 남단으로부터 부안군 수성단을 연결한 선 안, 그림 2 참조)]이다.

테메테르호가 일시적으로 지정된 항해구역을 벗어나 항해하기 위해서는 선박안전기술공단으로부터 항해구역 변경을 위한 임시검사를 받은 후 임시변경증을 교부받았어야 하나, 이러한 항해구역 변경을 위한 임시검사에서는 ‘항해용 해도’를 비치하고 있는지를 확인하거나 추가의 장비를 비치하도록 요구하고 있지는 아니하다.(참고: 선박안전기술공단의 「선박검사지침」 2.5 ‘임시검사’)

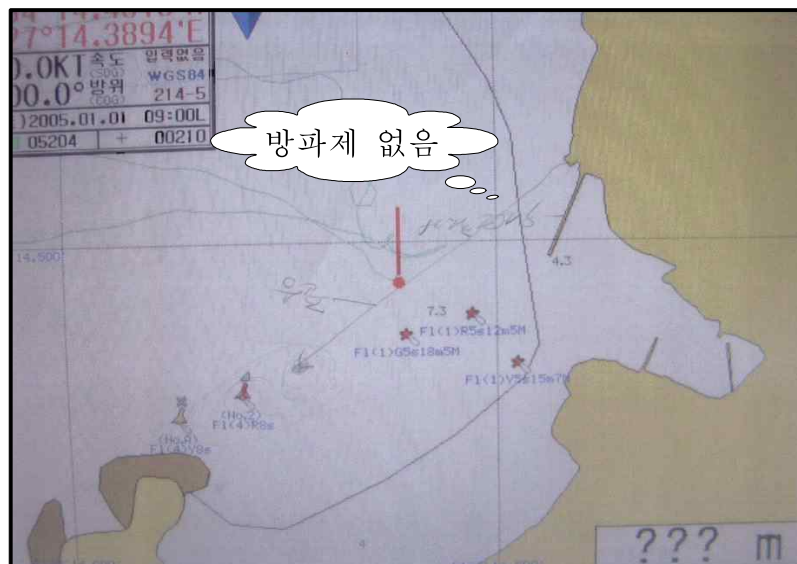
그림 3. 데메테르호 지피에스플로터의 초도항

데메테르호에 설치된 C(주) 제작의 지피에스플로터는 2009년 1월 15일 부산광역시 남부민동 소재의 ‘○○전자’가 다른 선박에 먼저 판매·설치하였다가 2010년 2월 5일 데메테르호에 설치되었는데 2009년 4월 최신화된 간이전자해도에 표시되는 전남 여수시 삼산면 대동리 초도항북방과제와 초도항남방과제가 표시되지 아니한 상태였다.(그림 3, 4 참조)

C(주)는 ‘지피에스플로터’에 내장된 자체기준으로 제작된 간이전자해도에 초도항복방파제를 2009년 4월에 ‘최신화’하여 그 이후 제작된 ‘지피에스플로터’에 내장하였으나, 데메테르호에 설치된 ‘지피에스플로터’는 2009년 1월 제작하여 다른 선박에 설치하였다가 2010년 2월 5일 C(주)의 대리점인 ○○전자를 통하여 데메테르호에 옮겨 설치하였음에도 이 과정에서 간이전자해도의 ‘최신화’ 과정은 이루어지지 아니하였다.

제조사 자체적 기준으로 제작한 간이전자해도이기는 하지만 현재 대부분의 소형선과 어선에서 광범위하게 사용되고 있는 실정이며 ‘최신화’가 항해안전에 크게 영향을 미칠 수 있는 매우 중요한 사항을 감안하여 간이전자해도가 내장된 지피에스플로터를 제조·판매하는 사람 또는 회사는 간이전자해도의 ‘최신화’의 주기, 시행방법 등을 적극적으로 알리고, 사용자가 쉽게 최신화할 수 있는 시스템을 마련하여야 할 것이다.

라. 제조사 기준에 의하여 제작된 ‘간이전자해도’가 내장된 지피에스플로터를 제조·판매하는 사람 또는 회사는 최신화가 항해안전에 아주 크게 영향을 미친다는 점을 고려하여 사용자에게 간이전자해도의 최신화 주기, 시행 방법 등을 적극적으로 알리고, 사용자가 쉽게 최신화할 수 있는 시스템을 마련하여야 할 것이다.
