# 중앙해양안전심판원 재 결

중앙해심 제2016-018호

남시어선 백상어호 · 부산 명성101호 충돌사건

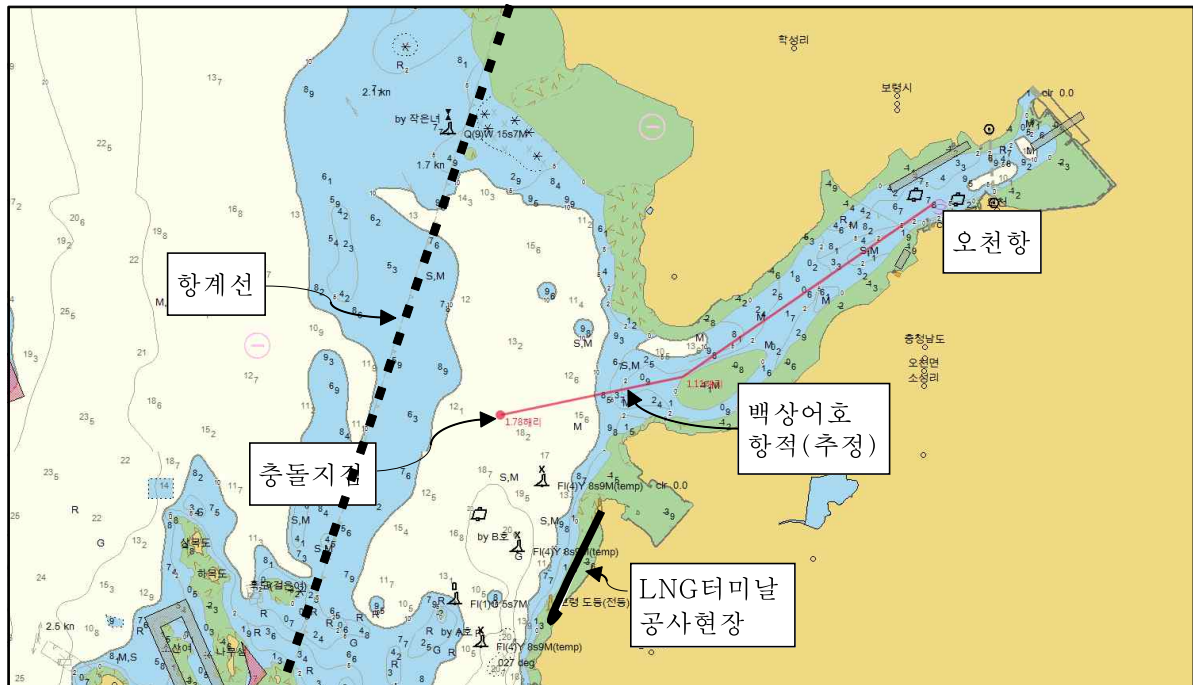
사고 해역은 보령항의 항계 안으로, 동 해역의 동쪽에는 오천항 등으로 들어가는 수로가 있으며, 동 해역의 남동쪽 해안(충청남도 보령시 오천면 영보리 영보일반산업단지)에는 보령항 LNG 터미널 항만시설 조성사업이 진행 중에 있다. 그리고 이 충돌사고가 발생한 해역은 상기 항만시설 조성사업 공사에 투입되는 부선 등이 대기하기 위해 수시로 정박하고 있었고, 보령시 오천항 선적의 낚시어선들도 외해에 있는 낚시장소로 가기 위하여 통상적으로 이 해역을 통과하고 있었다.[그림 1 참조]

[그림 1 충돌사고 주변 현황 및 오천항 입출항 수로]

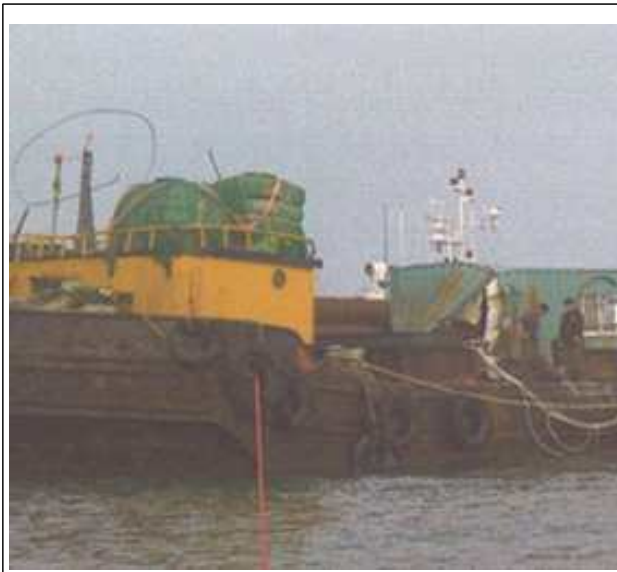
선수에 점멸등 1개(홍색, 녹색, 백색 각 반복)가 설치되어 있는데 선미 점멸등 중 높은 곳에 위치한 것은 상갑판(충돌부위에서의 상갑판의 수면상 높이 : 약 1.35m)으로부터 4.48m 높이에, 선수에 설치된 점멸등은 상갑판으로부터 5.40미터 높이에 각각 설치되어 있다. 선미 쪽에 설치된 점멸등 중 1개는 발전기에 의하여, 나머지 1개는 태양열로 각각 충전되어 작동되고, 선수 쪽은 12V 배터리로 작동되며, 모두 야간에 자동으로 점등되는 방식이다. 상기의 점멸등을 제작한 회사에서는 이 점멸등을 어구를 표시하는 용도로 제작하였다고 밝혔다.[사진 1 참조]

[사진 1] 선미에 설치된 점멸등 2개

그러나 명성101호는 사고 당시 흰색전주등 대신 점멸등을 선수에 1개, 선미에 2개를 표시하였다. 점멸등은 어구를 표시하는 등으로 자주 사용되고, 위 점멸등의 제작업체도 해당 점멸등을 어구표시등으로 제작하였다고 한 점, 사고 당시 백상어호 선장이 명성101호의 등화를 어구표시등으로 오인한 점 등을 고려할 때 명성101호가 규정된

그러나 명성101호의 선수 및 선미에 작동되었던 등화가 흰색전주등보다 광달거리가 길다고 하더라도 「해사안전법」 제78조 제2항에서 ‘선박은 해지는 시각부터 해지는 시각까지 이 법에서 정하는 등화를 표시하여야 하며, 이 시간동안에는 이 법에서 정하는 등화 외의 등화를 표시하여서는 아니 된다.’고 규정하고 있고, 길이 50미터 미만의 정박선의 경우 흰색전주등 1개를 표시할 수 있도록 정한 점, 같은 법 제79조 제5호는 전주등에는 섬광등을 제외한다고 규정한 점, 명성101호에 설치된 점멸등을 제작한 업체에서 해당 점멸등은 어구표시용으로 제작하였으며 항해용으로 사용할 수 없다고 한 점, 백상어호 선장도 어구표시등으로 오인한 점 등을 비추어 볼 때 명성101호는 「해사안전법」에 따른 등화를 표시하였다고 보기 어려우며, 이는 이 충돌사건의 일부 원인이 되었다고 판단된다.

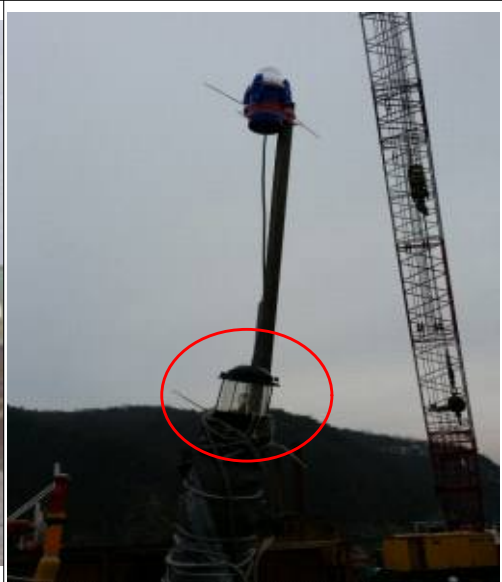
[사진 2] 이 충돌사고 이후 선미에 추가된 흰색 전주등

다만, 명성101호의 선박소유자나 임차인이 이 부산에 「해사안전법」에서 정한 등화를 설치하지 않는 과실이 있으나, 이 사고 이후 「해사안전법」의 등화 규정에 맞는 정박등으로 흰색전주등을 설치하였으므로 「해양사고의 조사 및 심판에 관한 법률」 제5조 제3항의 규정에 따라 시정을 명하지 아니한다.

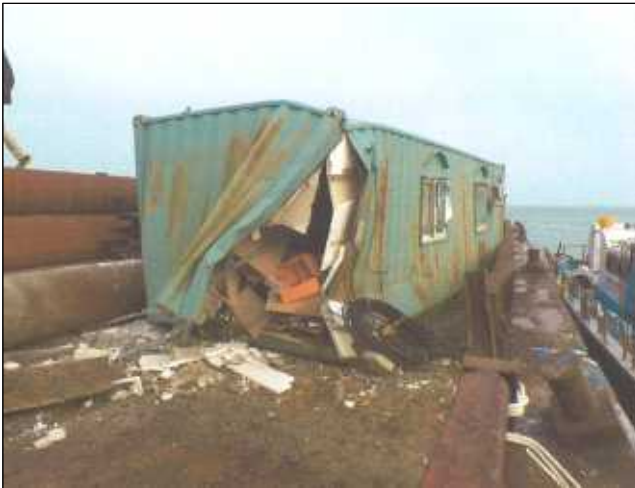
이 사고로 인하여 백상어호는 승선자 중 2명이 사망하고 7명이 부상을 입었고, 선수 쪽 선저 부분이 크게 손상되었으며, 명성101호는 인명피해 없이 선미 우현 쪽 비트 및 갑판상에 있던 컨테이너가 심하게 손상되었다.[사진 3 및 사진 4 참조]

[사진 3] 명성101호 손상 부위 모습

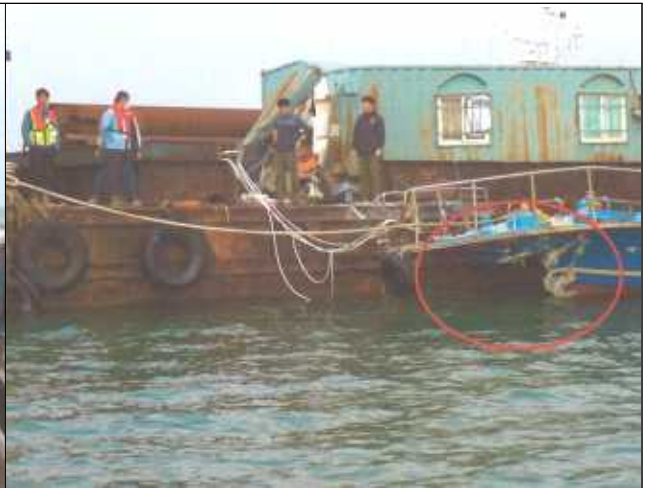
[사진 4] 백상어호 선수 쪽 선저 부분의  
손상 부위 모습

백상어호는 이 충돌사고로 선수 쪽 선저부분이 크게 파손되면서 거주구역에서 쉬고 있던 낚시승객 2명이 큰 충격을 받아서 사망하였고, 백상어호 선장을 포함한 탑승객 6명도 크게 부상을 입었다.
