# Løkendalen 72

# gnr. 23, bnr. 150, snr. 1

Befaringsdato: 17.12.2025

Rapportdato: 19.01.2026

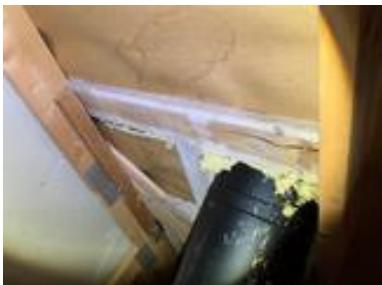
- Det er registrert fuktmerker i sutaksplatene (undertaket). Denne typen plater har en tendens til å trekke til seg noe fuktighet, noe som kan gi slike merker. Merkenes alder og omfang gjør det vanskelig å fastslå om de skyldes tidligere eller pågående fuktpåkjennning. Det ble utført fuktsøk på platene uten at dette ga utslag som tyder på unormale fuktverdier. Videre observasjon ved nedbør anbefales for å avklare forholdet nærmere. Dersom forholdet utvikler seg, kan det bli nødvendig med tiltak.

Fuktmerker på undertak.

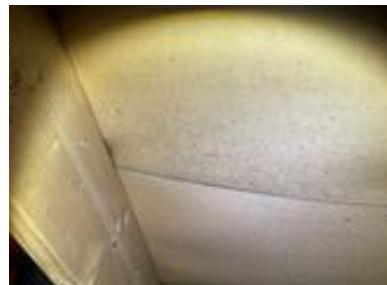
- Det er registrert soppdanneleiser på undertaket. Dette kan skyldes begrenset lufting og/eller begrenset damptetthet mot loftet. Det bør etableres tilstrekkelig ventilasjon for å redusere fuktbelastningen, og soppdannelsene bør forsøkes fjernes, for eksempel ved vask.

Soppdannelser.

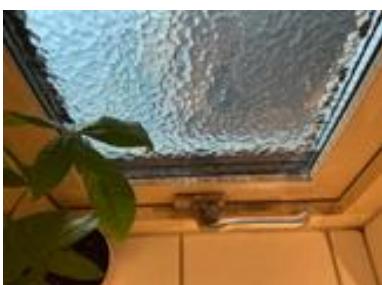
Soppdannelser på vindu i bad.

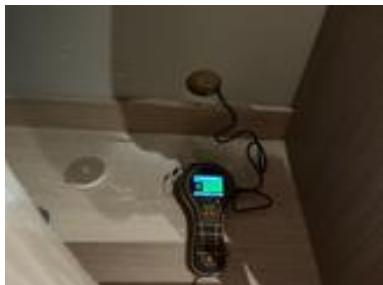
- Rom som er utført og kledd med organisk materiale som for eksempel treverk eller gips og ligende, må anses som risikoutsatt for fuktproblematikk. Organiske materialer i konstruksjonen er sårbare for fuktpåkjenninger, som for eksempel kan oppstå gjennom kapillært oppsug fra grunnmuren, kondens fra innendørs luft, og/eller på grunn av dårlig utvendig drenering. Vær oppmerksom på denne risikoen, samt at skader oppstår ofte skjult og fremstår ikke alltid visuelt eller ved hulltaking.

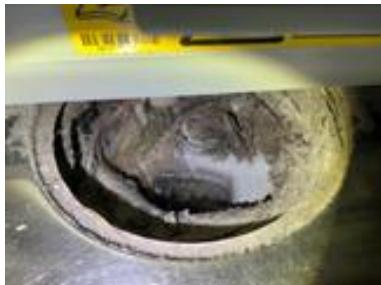
Sluk.

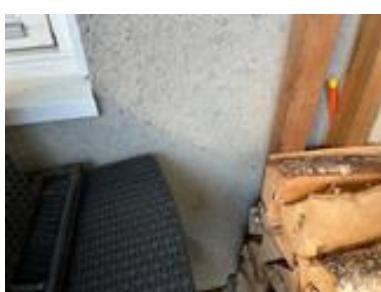
- Skrå sprekker er observert i grunnmuren.

Sprekkene kan tyde på ueven setning i grunn. Sprekkene bør følges opp for utvikling. Dersom disse utvikler seg bør det gjøres nye grundigere undersøkelser.
