| <b>Modell:</b> | Octavia |

# Zustandsbericht

- Protokoll der Fahrzeugbewertung -

Berichts-Nr: 10489354  
vom: 24.04.2026

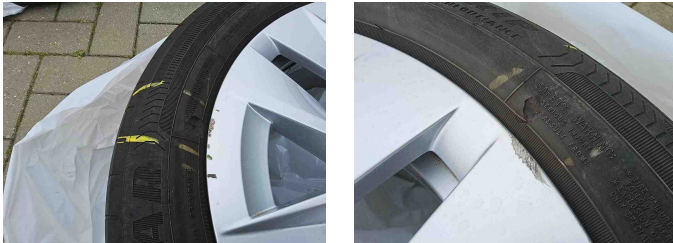
| Nr | Bauteil | Schadensbeschreibung | Reparaturempfehlung |
|---|---|---|---|
| 1 | Zusätzliche(r) Reifen | Riss | Ersetzen |

#### 1 - Zusätzliche(r) Reifen - Riss - Ersetzen

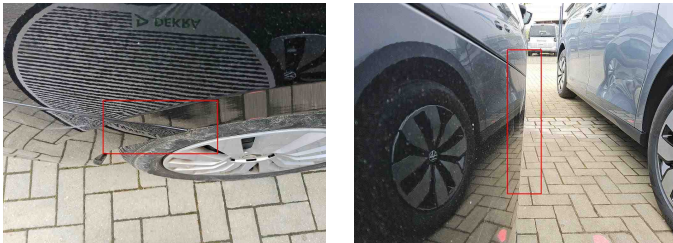
| Nr | Bauteil | Schadensbeschreibung | Reparaturempfehlung |
|---|---|---|---|
| 2 | Stoßfänger Ecke hinten rechts | Fehlstellung | Demontage/Montage |

#### 2 - Stoßfänger Ecke hinten rechts - Fehlstellung - Demontage/Montage

Stoßfänger rechts Fehlstellung nach Instandsetzung.
