| M24 YU1G G---A00.dwg | | <b>Ulm Universität</b><br><b>Albert-Einstein-Allee 16</b><br><b>89081 Ulm</b><br>Maßnahme<br><b>Schadstoffuntersuchung</b> | |
| Datenreihe XUSG | | Zeichnungsart<br><b>Gebäudekreuz M 24</b><br><b>Fundstellplan</b> | |
| Layendaumen/Planende | | <b>Grundriss</b><br><b>Niv. 0</b><br><br><b>08.00</b> | |

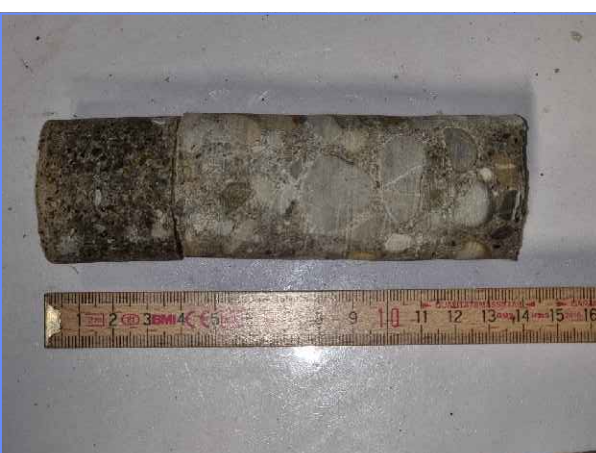
Fußbodenaufbau BT B1, M24.V003, Nebentreppe  
Maßstab 1:5

Beschichtung, 1 mm  
Probe Asbest (Nr. 1727)  
Kleber, 0,5 mm  
Probe Asbest (Nr. 1728)  
Zementestrich, 38 mm  
Probe Asbest (Nr. 1729)  
Beton
