| Extremum:<br>M24 YUIG G---A00.dwg | | Project:<br><b>Ulm Universität</b><br><b>Albert-Einstein-Allee 16</b><br><b>89081 Ulm</b> | |
| Datum: KSEF | | Schadstoffuntersuchung | |
| Planungszeit: | | <b>Fundstellenplan</b> | |
| <b>DIN A0</b> | | <b>Niv. 4</b> | |

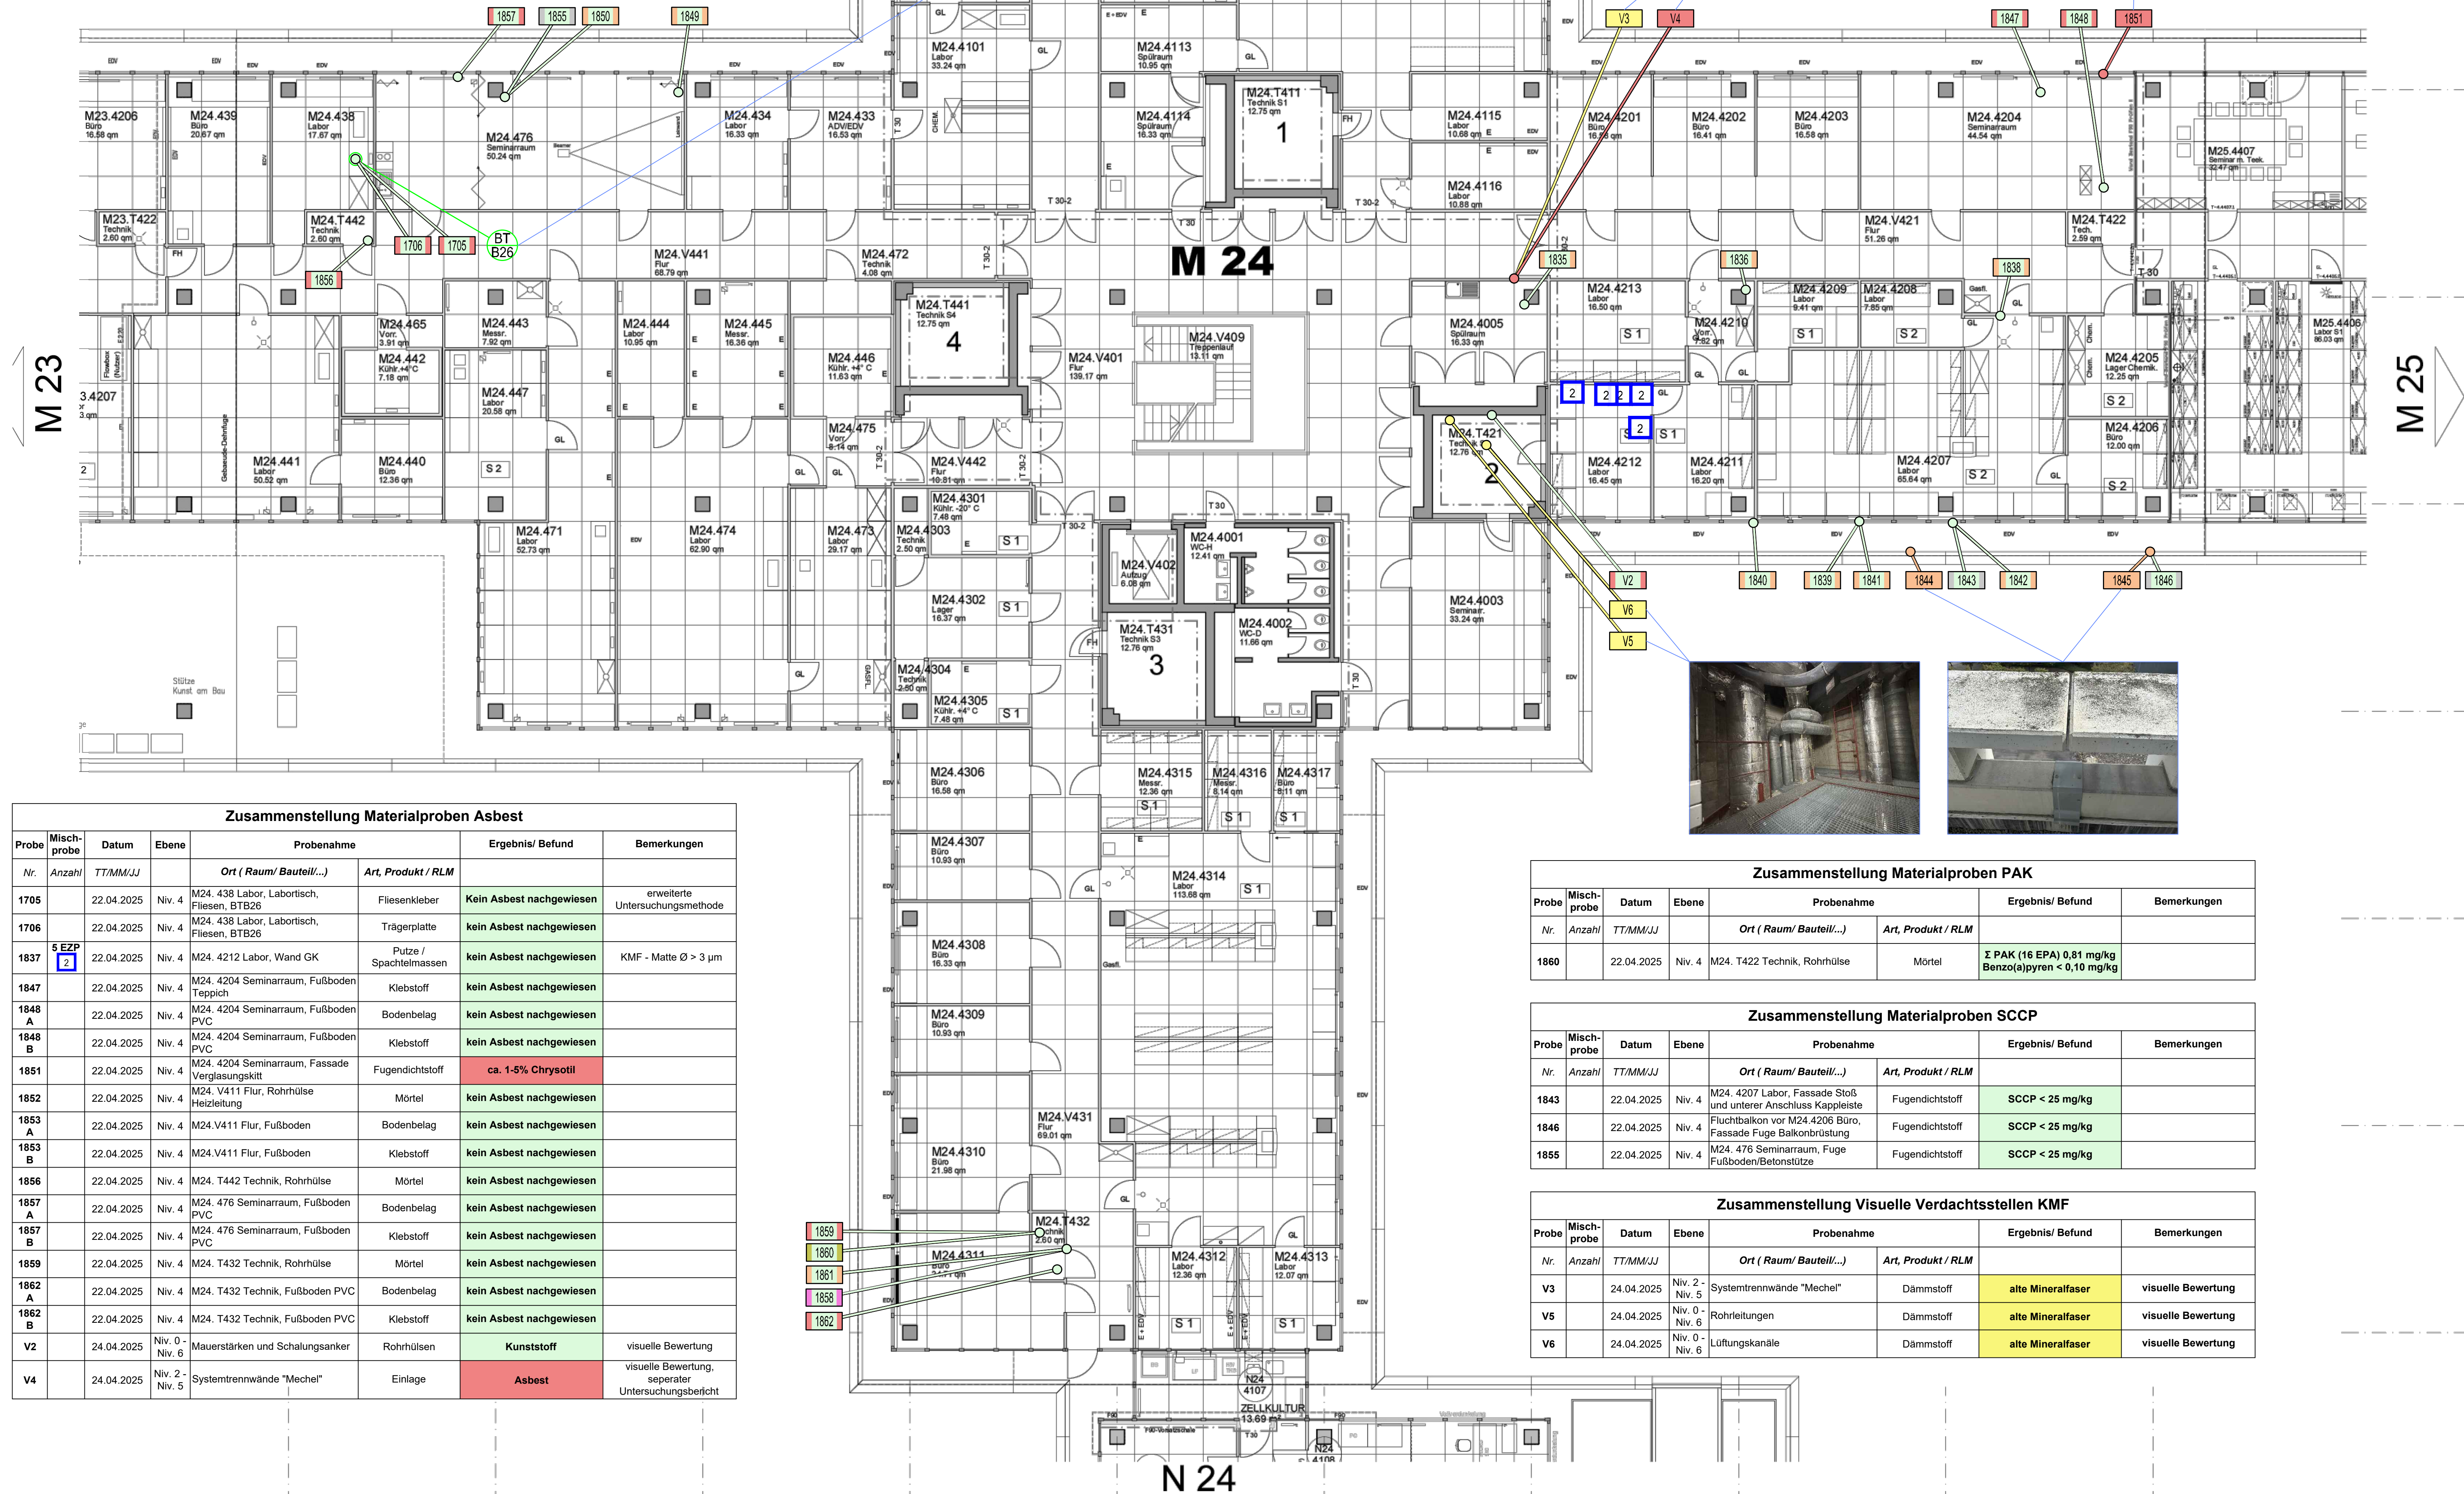
| | Asbestzement - Steigleitungen |
| | Asbestzement - Fassadenplatten mit asbesthaltigem Verglasungskitt, KMF - Dämmstoff |
| | PCB - verunreinigte Fassadenabdeckung |
| | asbest- und KMF - haltige Mechelwände |
| | PCB-haltige Fugenmasse im Treppenhaus und am Fluchtbalkon, Sekundärkontamination an Betonfertigteilen |

| Zusammenstellung Materialproben PCB | | | | | | |
|---|---|---|---|---|---|---|
| 1836 | | 22.04.2025 | Niv. 4 | M24. 4210 Vorr., Fuge Fußboden/Betonstütze | Fugendichtstoff | 47,15 mg/kg LAGA PCB |
| 1841 | | 22.04.2025 | Niv. 4 | M24. 4207 Labor, Fassade Fuge Fensterelemente | Fugendichtstoff | 10,7 mg/kg LAGA PCB |
| 1842 | | 22.04.2025 | Niv. 4 | M24. 4207 Labor, Fassade Stoß und unterer Anschluss Kappelste | Fugendichtstoff | 8,2 mg/kg LAGA PCB |
| 1844 | | 22.04.2025 | Niv. 4 | Fluchtbalken vor M24.4207 Labor, Fassade Fuge Balkonbrüstung | Fugendichtstoff | 306.600 mg/kg LAGA PCB |
| 1845 | | 22.04.2025 | Niv. 4 | Fluchtbalken vor M24.4206 Büro, Fassade Fuge Balkonbrüstung | Fugendichtstoff | 871,5 mg/kg LAGA PCB |
| 1849 | | 22.04.2025 | Niv. 4 | M24. 476 Seminarraum, Fuge Fußboden/ Trennwand | Fugendichtstoff | 31,35 mg/kg LAGA PCB |
| 1850 | | 22.04.2025 | Niv. 4 | M24. 476 Seminarraum, Fuge Fußboden/Betonstütze | Fugendichtstoff | 39,2mg/kg LAGA PCB |
| 1854 | | 22.04.2025 | Niv. 4 | M24. V411 Flur, Fußboden | Bodenbelag + Klebstoff | 7,15 mg/kg LAGA PCB |
| 1861 | | 22.04.2025 | Niv. 4 | M24. T432 Technik, Türzarge | Beschichtung | 7,1 mg/kg LAGA PCB |

| Zusammenstellung Materialproben Blei, Chrom | | | | | | |
|---|---|---|---|---|---|---|
| 1858 | | 22.04.2025 | Niv. 4 | M24. T432 Technik, Türzarge | Beschichtung | Blei 200 mg/kg<br>Chrom 50 mg/kg |
