| Datumsname<br>M24_YU1G G--- A00.dwg | Projet<br>Ulm Universität<br>Albert-Einstein-Allee 16<br>89081 Ulm | Projet<br>Schadstoffuntersuchung |
| Legende/Plancode<br>M24_YU1G G+03 013A00 | Planungsdatum<br>09.09.2025 | Grundriss<br>Niv. 5 |

Ulm Universität  
Albert-Einstein-Allee 16  
89081 Ulm  
Schadstoffuntersuchung

Grundriss  
Niv. 5  
006-00

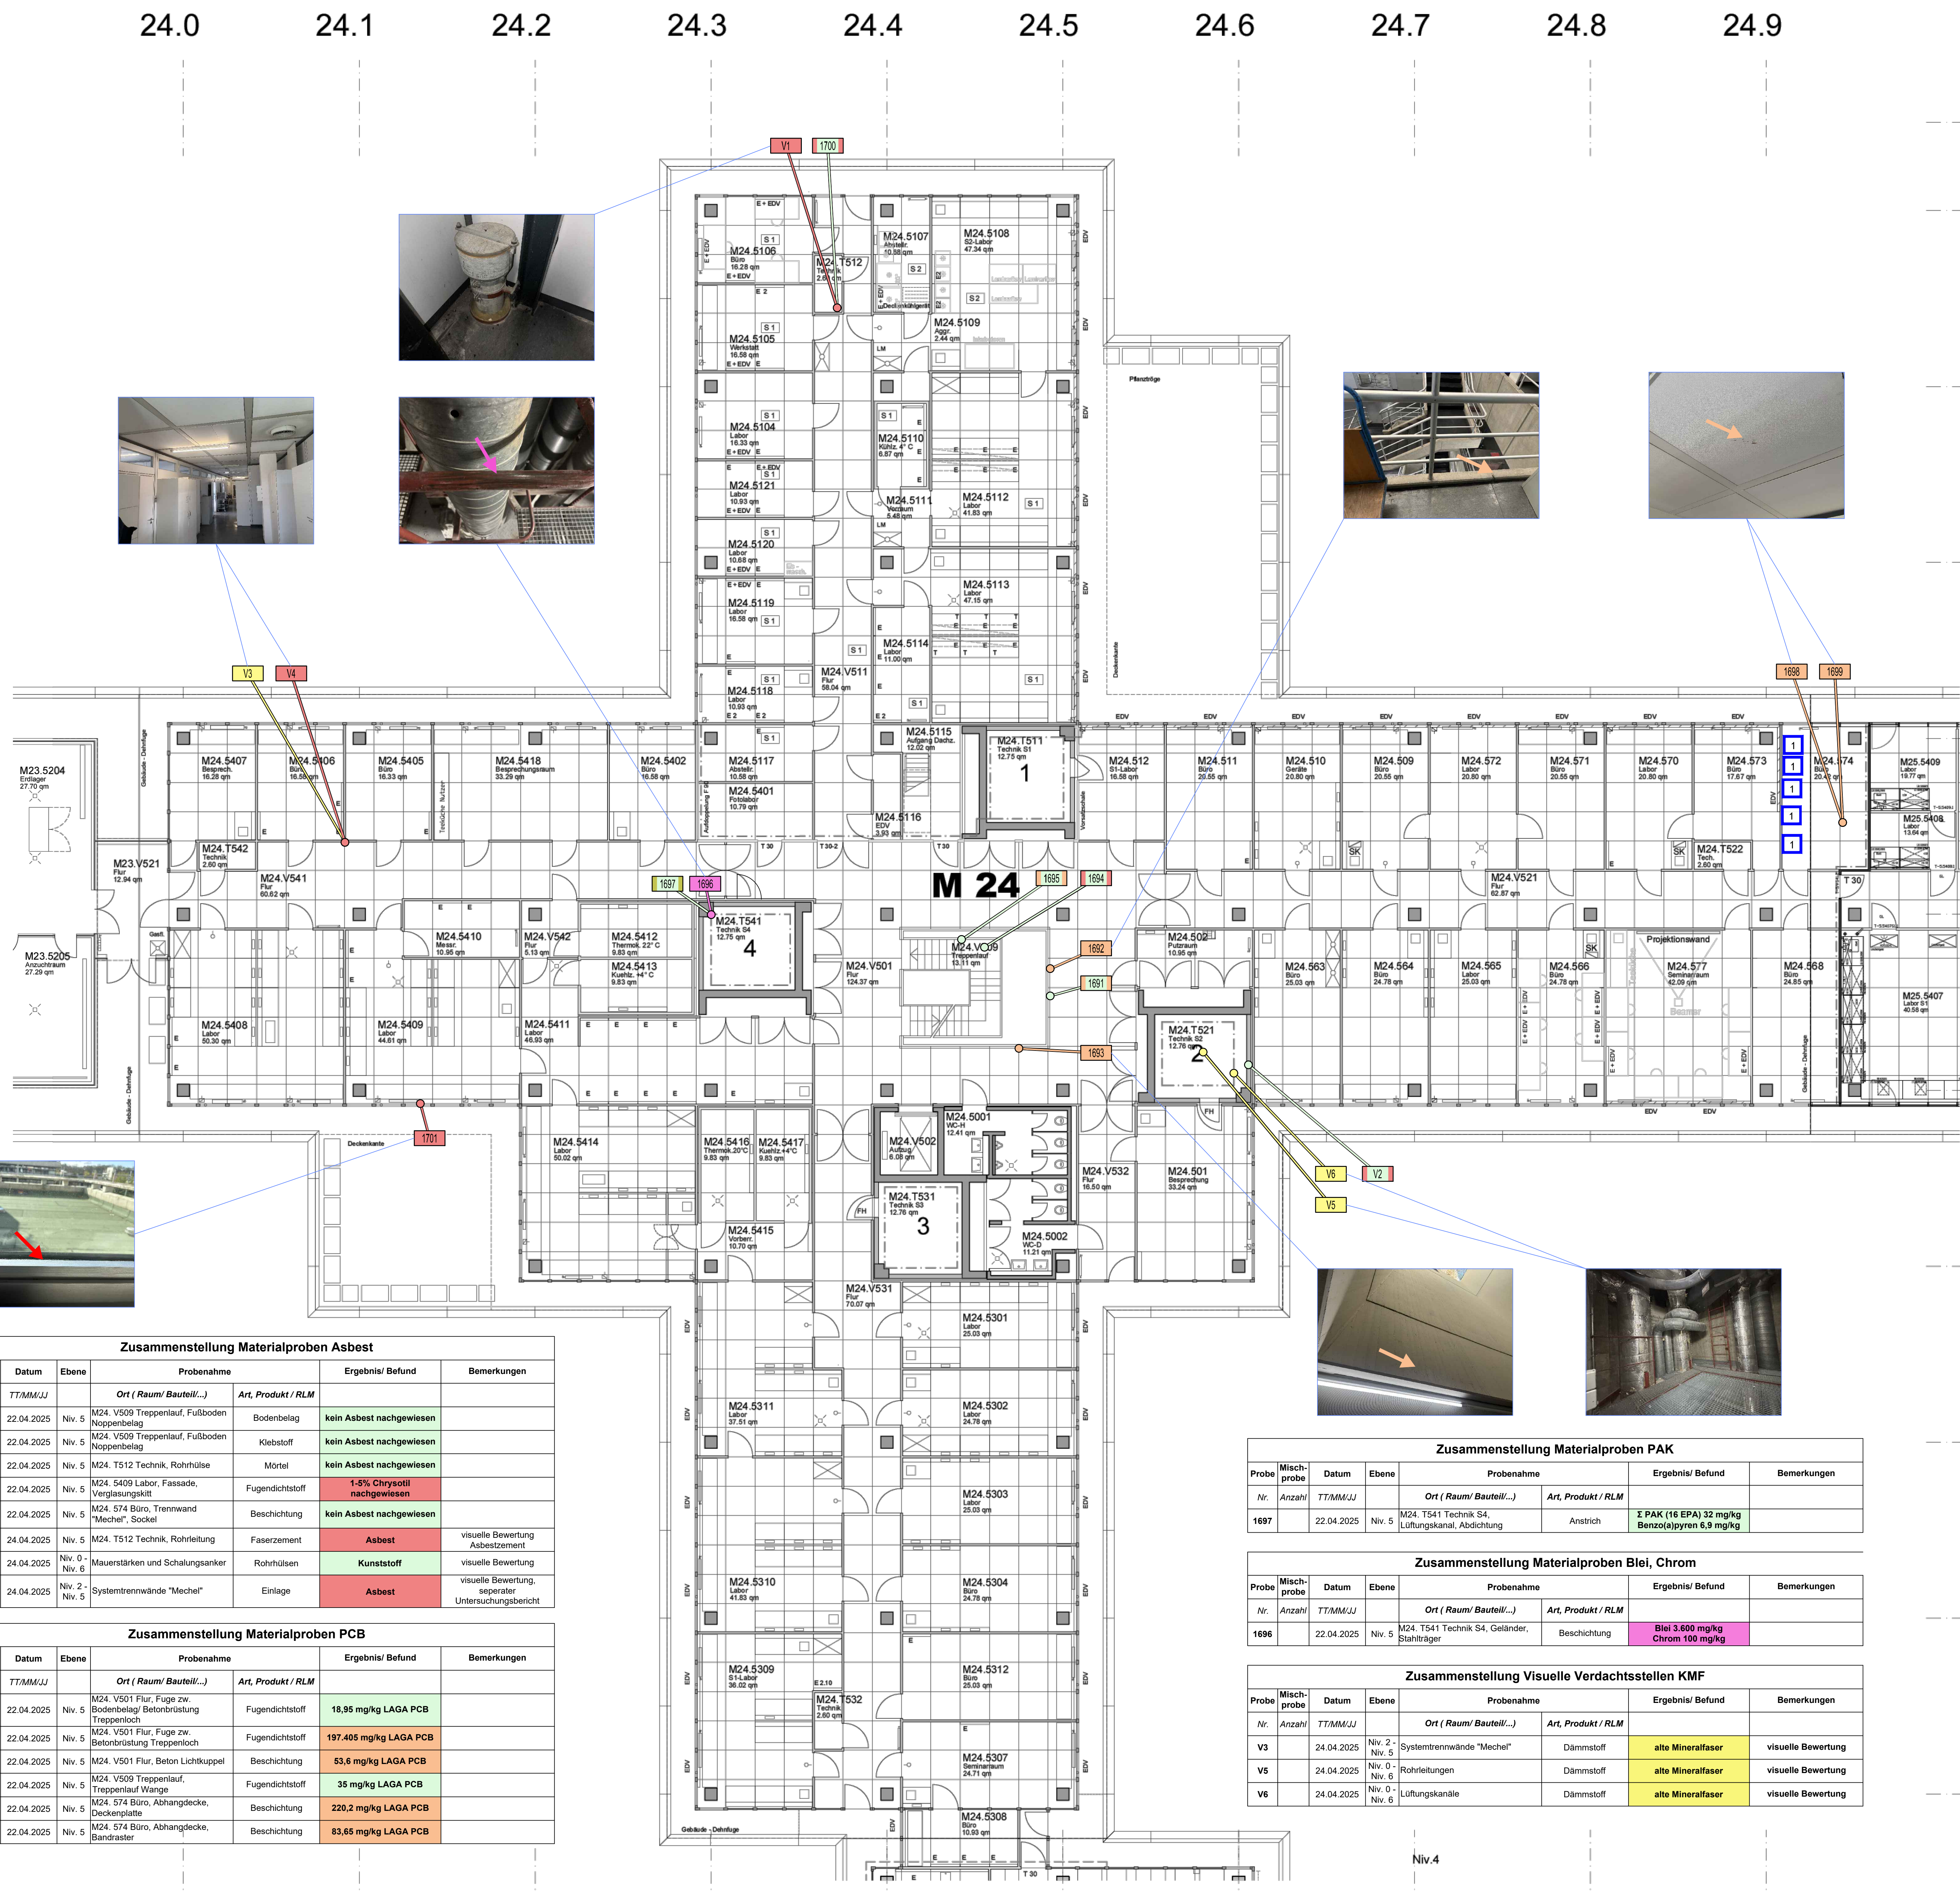
013-00

Schadstofffundstellen ohne Darstellung im Plan

- KMF:
- Isolierung an Rohrleitungen und Lüftungskanälen
- Asbest:
- asbesthaltige Flachdichtungen an Heizkörpern
  - Asbestzement - Rohrleitungen (horizontal)
  - Flanschdichtung an Rohrleitungen
  - Flachdichtungen an Lüftungskanälen
  - Brandschutzklappen (Klappenblatt, Anschlagsdichtung)
- Blei, Chrom:
- Geländer, Stahlträger in Technischächten

| Probe | Misch-probe | Datum | Ebene | Probenahme | Ergebnis/ Befund | Bemerkungen |
|---|---|---|---|---|---|---|
| 1701 | 1 | 22.04.2025 | Niv. 5 | M24. 5409 Labor, Fassade, Verglasungsskitt | 1-5% Chrysotil nachgewiesen | |

| Probe | Misch-probe | Datum | Ebene | Probenahme | Ergebnis/ Befund | Bemerkungen |
|---|---|---|---|---|---|---|
| 1691 | 1 | 22.04.2025 | Niv. 5 | M24. V501 Flur, Fuge zw. Bodenbelag/ Betonbrüstung Treppentisch | 18,95 mg/kg LAGA PCB | |
| 1692 | 1 | 22.04.2025 | Niv. 5 | M24. V501 Flur, Fuge zw. Bodenbelag/ Betonbrüstung Treppentisch | 197.405 mg/kg LAGA PCB | |
| 1693 | 1 | 22.04.2025 | Niv. 5 | M24. V501 Flur, Beton Lichtkuppel | 53,6 mg/kg LAGA PCB | |
| 1695 | 1 | 22.04.2025 | Niv. 5 | M24. V509 Treppenauf, Treppenauf Wange | 35 mg/kg LAGA PCB | |
| 1698 | 1 | 22.04.2025 | Niv. 5 | M24. 574 Büro, Abhangdecke, Deckenplatte | 220,2 mg/kg LAGA PCB | |
| 1699 | 1 | 22.04.2025 | Niv. 5 | M24. 574 Büro, Abhangdecke, Bandstrahler | 83,65 mg/kg LAGA PCB | |

| Probe | Misch-probe | Datum | Ebene | Probenahme | Ergebnis/ Befund | Bemerkungen |
|---|---|---|---|---|---|---|
| 1697 | 1 | 22.04.2025 | Niv. 5 | M24. T541 Technik S4, Lüftungskanal, Abdichtung | Σ PAK (16 EPA) 32 mg/kg Benzol(a)pyren 6,9 mg/kg | |

| Probe | Misch-probe | Datum | Ebene | Probenahme | Ergebnis/ Befund | Bemerkungen |
|---|---|---|---|---|---|---|
| 1696 | 1 | 22.04.2025 | Niv. 5 | M24. T541 Technik S4, Geländer, Stahlträger | Blei 3.600 mg/kg Chrom 100 mg/kg | |
