## Mantenimiento Predictivo - Termografía

SECTOR DE MANTENIMIENTO  
PREDICTIVO ELÉCTRICO

| <b>Lugar:</b> | Cañadon Amarillo |
| <b>N° Informe:</b> | 64542 |

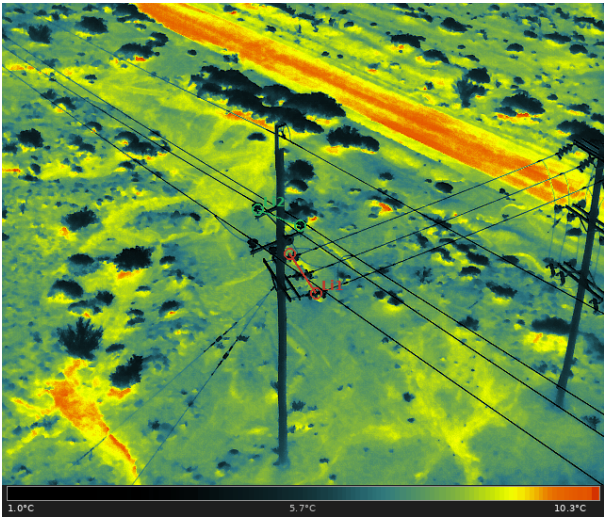
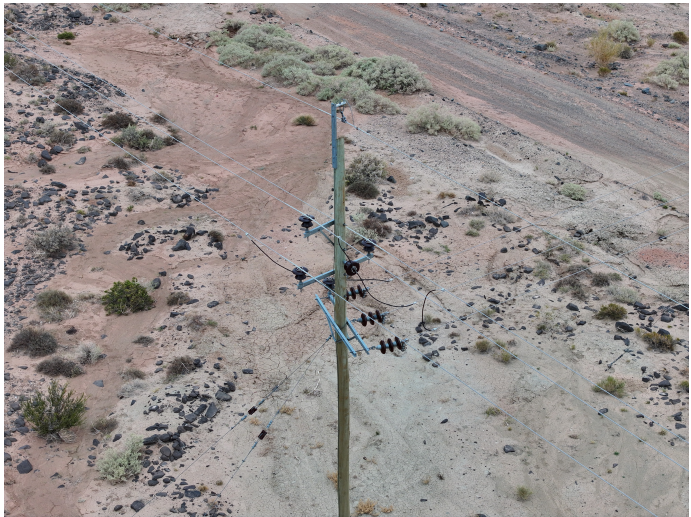
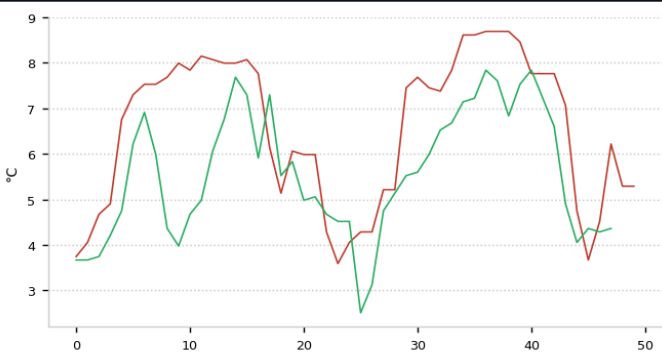
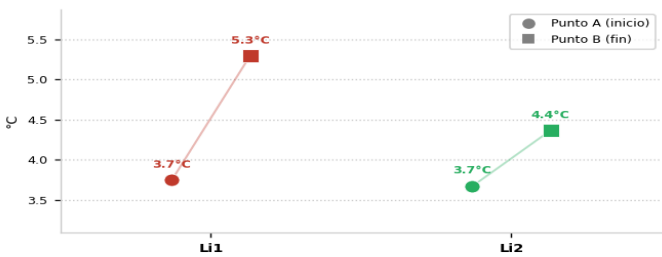
| Ubicación | poste1 |

| Diagnóstico | Leve |

| Máxima Detectada | 8.7 °C |
| Deltas (A→B) | Li1: 1.55 °C, Li2: 0.69 °C |

No se observan puntos calientes ni perfil térmico anormal.

Tras analizar las imágenes del Poste 1, **\*\*no se detectan anomalías evidentes.\*\***

- **\*\*Inspección visual:\*\*** El poste, las crucetas, los aisladores y los conductores se observan en buen estado estructural; no hay roturas, deshilachamientos ni holguras. La vegetación circundante es baja y no representa riesgo.
- **\*\*Inspección termográfica:\*\*** No se registran puntos calientes ni diferencias de temperatura anómalas en las conexiones o herrajes; todos los componentes operan sin signos de alta resistencia.

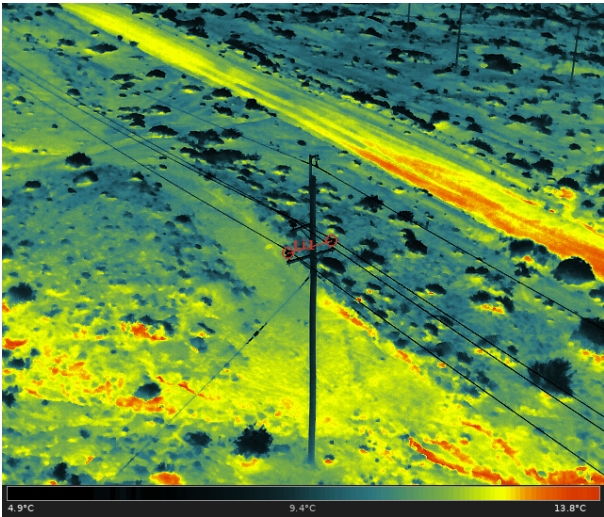
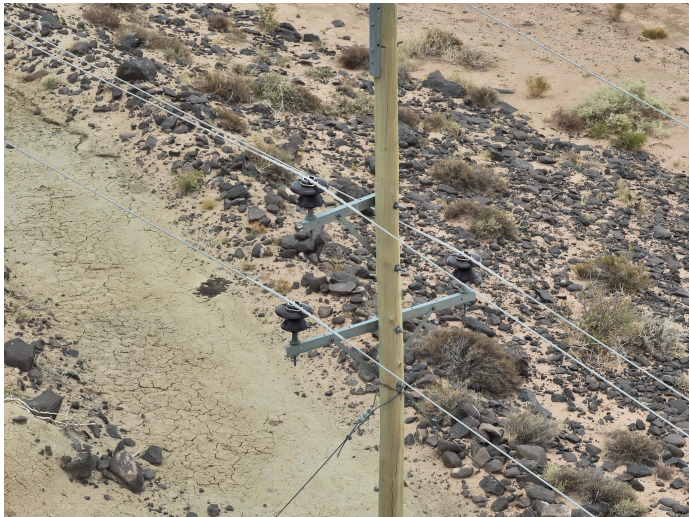
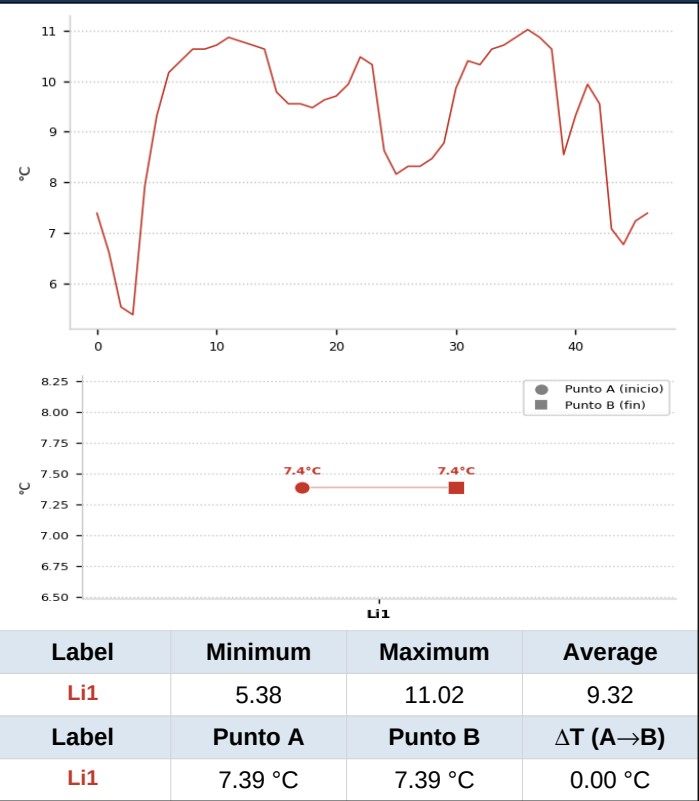
| Equipo | Poste2 |

| Diagnóstico | Leve |
| Máxima Detectada | 11.0 °C |
| Deltas (A→B) | Li1: 0.00 °C |

No se observan puntos calientes ni perfil térmico anormal.

Tras analizar la imagen visual y la termográfica, **\*\*no se detectan anomalías evidentes\*\*** en el poste, aisladores, conductores ni herrajes; visualmente todo está en orden y la termografía no revela puntos calientes.
