## RELATÓRIO DE MANUTENÇÃO — ISB 03

Manutenção corretiva do comando hidráulico e reparos gerais do equipamento

MÁQUINA ISB 03

10/08 – 18/08/2026

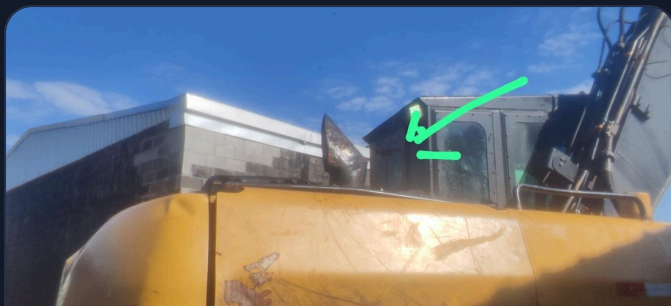
**FOTO 1**

Chapéu do escape arrumado (tampa do motor).

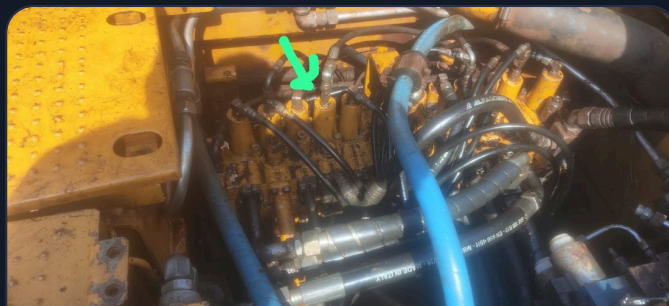
**FOTO 2**

Reparo dos copos do comando da máquina base.

- 1. Trocado o reparo do meio do comando. (foto 4)
- 2. Trocadas as guarnições de todas as mangueiras de saída do comando.
- 3. Trocada a guarnição dos copos superiores do comando. (foto 2)
- 4. Trocadas 03 mangueiras de pilotagem do comando.
- 5. Fixada a chapa de proteção dos cilindros do boom, que estava solta.
- 6. Montado o papel do escapamento na tampa do motor.
- 7. Arrumado o chapéu do escape. (foto 1)
- 8. Reparo dos copos do comando da máquina base. (foto 2)
- 9. Reparo da fiação e das bobinas que estavam soltas. (fotos 3 e 5)

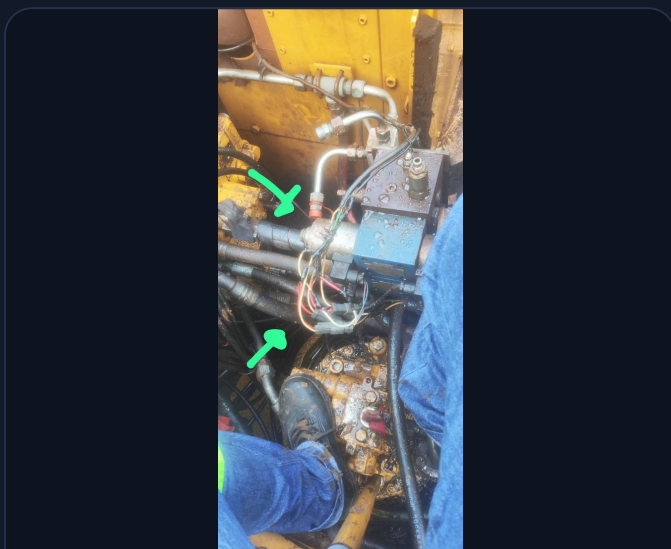
**FOTO 3**

Bobinas e fiação soltas (antes do reparo).

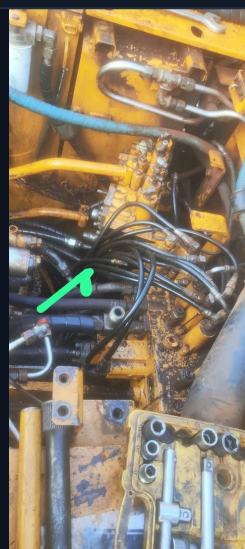
**FOTO 4**

Reparo do meio do comando da máquina base.

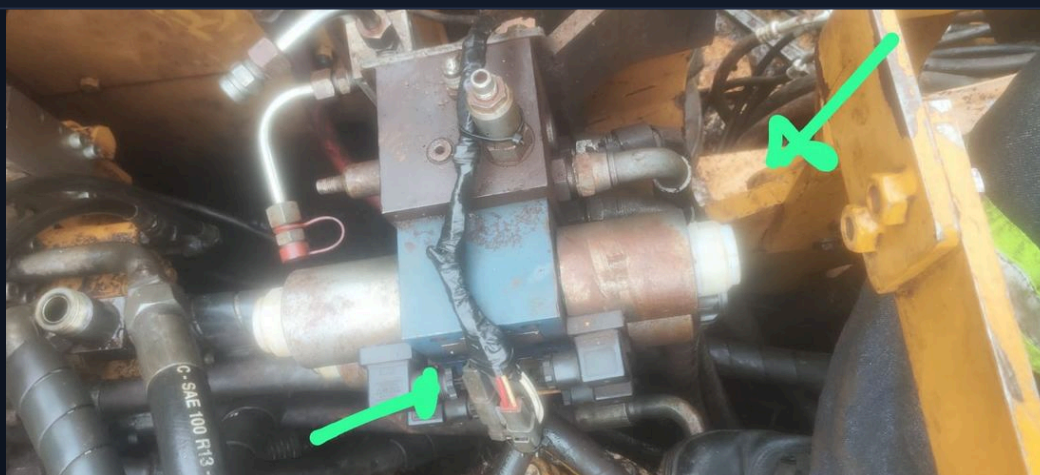
**FOTO 5**

Depois do reparo dos fios das bobinas.
