## RELATÓRIO DE MANUTENÇÃO — ISB 12

CAT 320 com cabeçote Ponsse H8 HD — reparo do comando do cabeçote, arrefecimento do óleo hidráulico, válvula by-pass e redutor de giro

MÁQUINA ISB 12

OS 0000003873

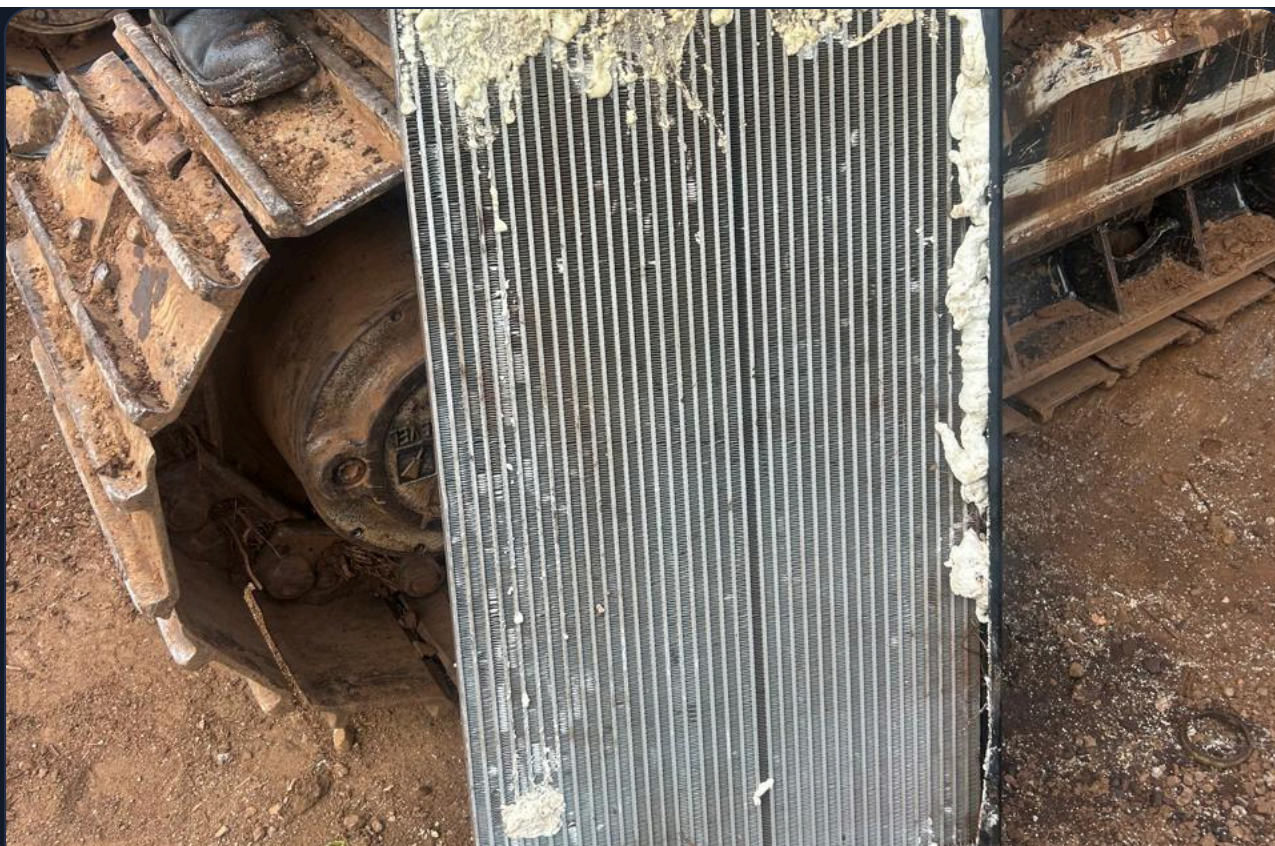
**FOTO 4**

Atende o relato recorrente “Superaquecimento óleo hidráulico” (14/03 e 13/07).

- **Resolvido nesta intervenção:** o **superaquecimento do óleo hidráulico**, registrado em 14/03 e novamente em 13/07, foi atacado pela limpeza da colmeia do radiador e pela revisão da válvula by-pass.

Colmeia do radiador como estava na desmontagem: aletas obstruídas por sujeira acumulada — causa direta do superaquecimento do óleo hidráulico relatado em 14/03 e 13/07.

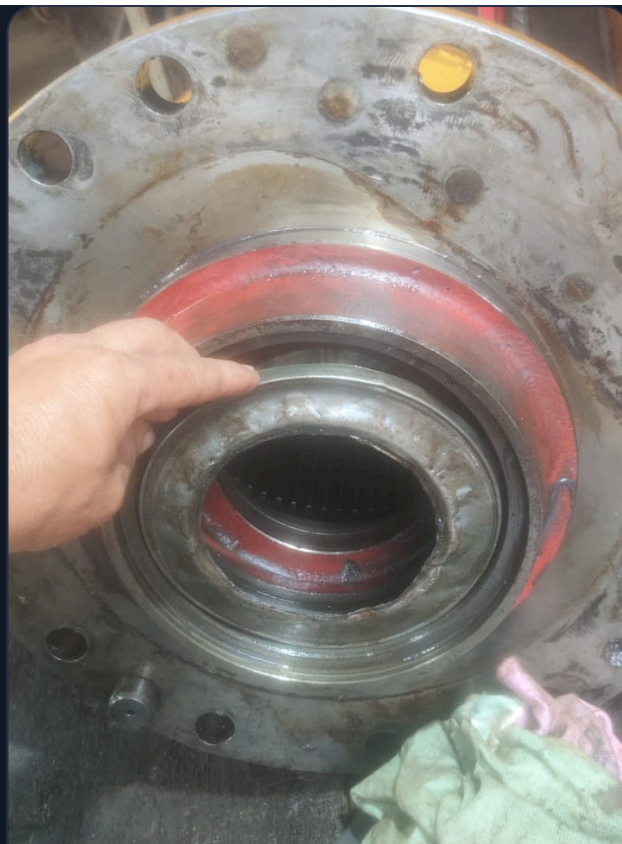
**FOTO 10**

**10. Revisão do motor e do redutor de giro da CAT. (fotos 9 e 10)**

Motor de giro e redutor abertos, revisados e remontados.

Retentor do redutor de giro na sede do cubo, com o estriado central limpo — conferido durante a revisão.
