## RELATÓRIO DE MANUTENÇÃO — ISB 12

CAT 320 com cabeçote Ponsse H8 HD — reparo do comando do cabeçote, arrefecimento do óleo hidráulico, válvula by-pass e redutor de giro

MÁQUINA ISB 12

OS 0000003873

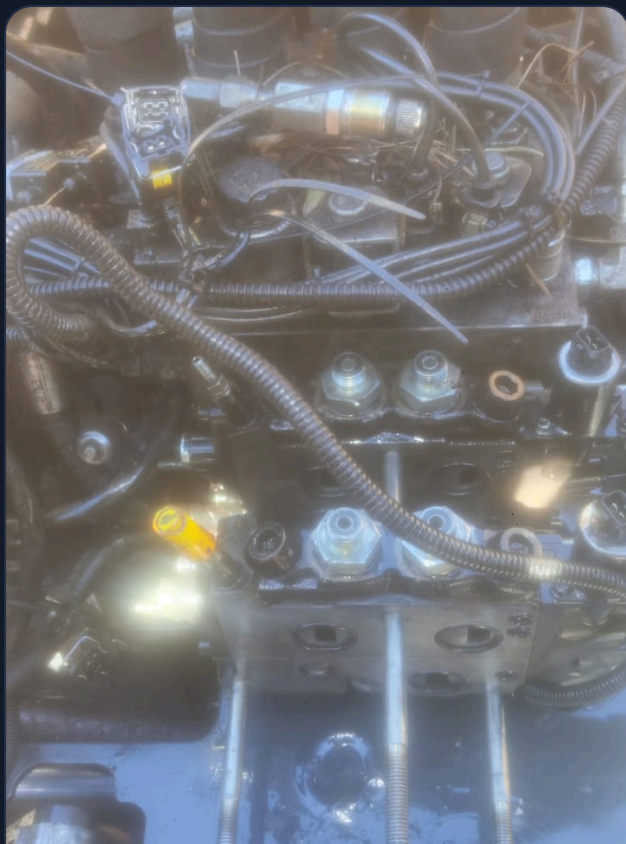
**FOTO 1**

Comando do cabeçote reparado e remontado na máquina, com as conexões de saída, o chicote elétrico e os prisioneiros no lugar.

#### 1. Reparado o comando do cabeçote. (fotos 1 e 2)

Não houve troca do conjunto: o comando foi desmontado, reparado e remontado.

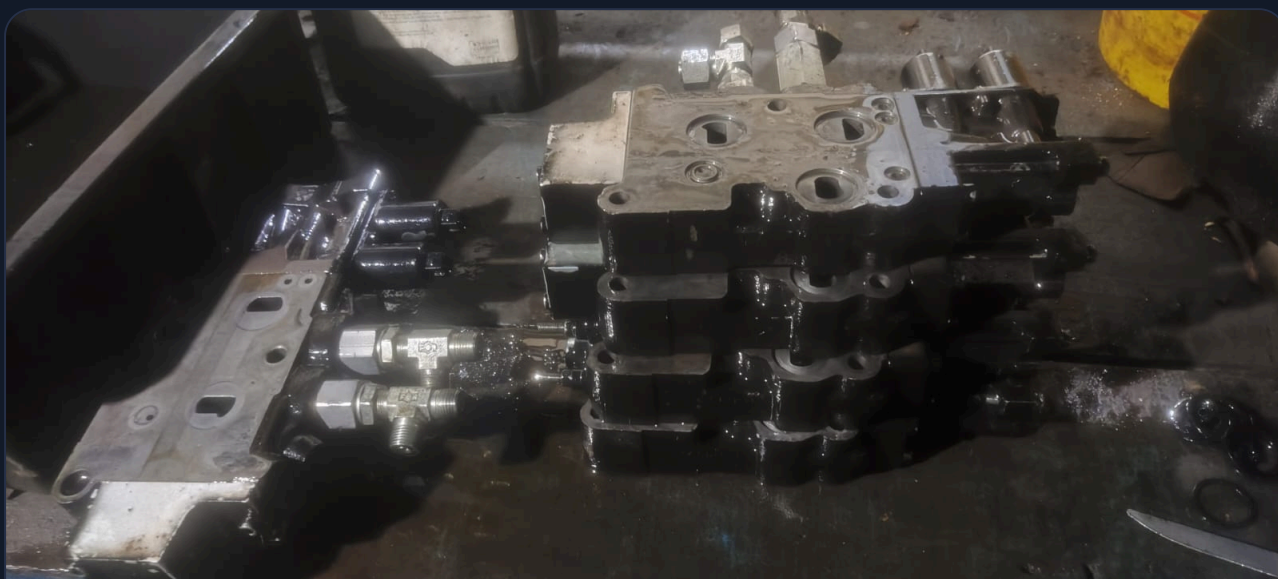
**FOTO 2**

Comando do cabeçote na bancada da oficina, com o bloco de carretéis, as bobinas e a placa de vedação separados para o reparo.

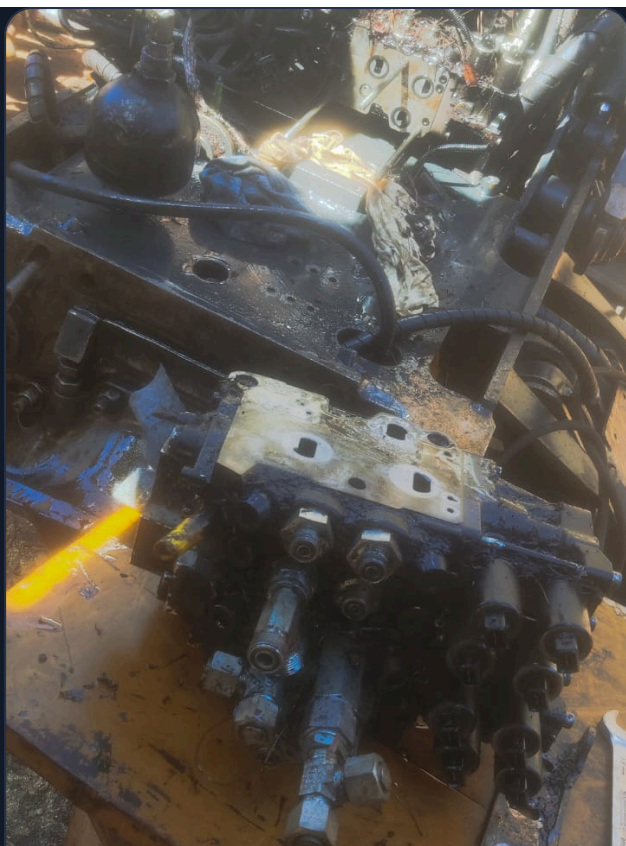
**FOTO 3**

Desmontagem na oficina — comando retirado da máquina e apoiado na bancada, com o conjunto aberto para acesso ao radiador.

#### 3. Desmontagem do radiador. (fotos 3 e 4)

Colmeia retirada e encaminhada para limpeza.

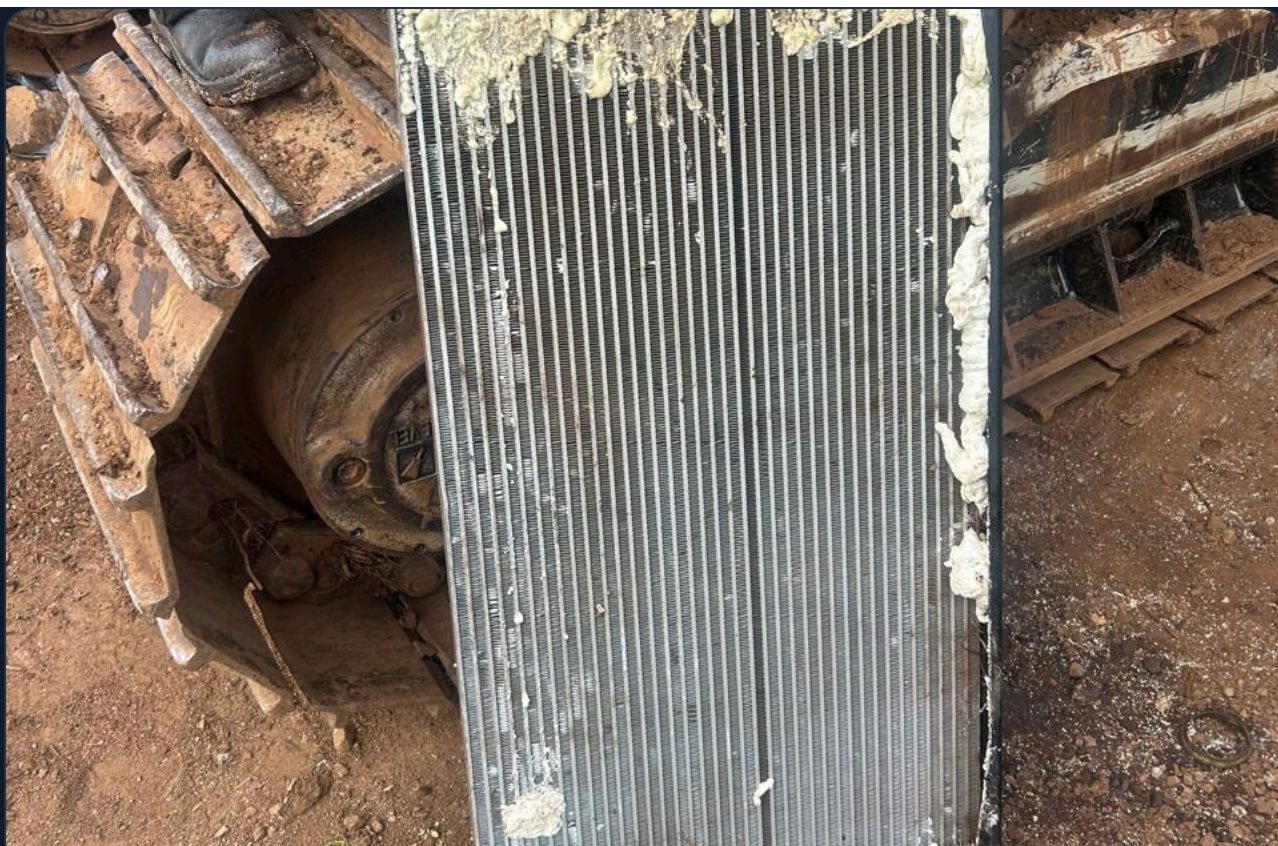
**FOTO 4**

Atende o relato recorrente “Superaquecimento óleo hidráulico” (14/03 e 13/07).

Colmeia do radiador como estava na desmontagem: aletas obstruídas por sujeira acumulada — causa direta do superaquecimento do óleo hidráulico relatado em 14/03 e 13/07.

- Resolvido nesta intervenção:** o **superaquecimento do óleo hidráulico**, registrado em 14/03 e novamente em 13/07, foi atacado pela limpeza da colmeia do radiador e pela revisão da válvula by-pass.

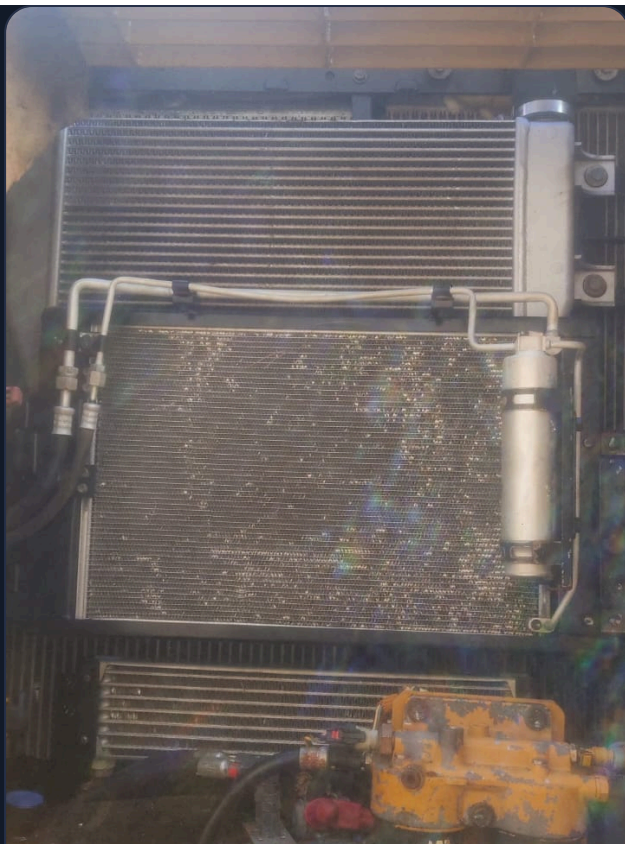
**FOTO 5**

Conjunto de radiadores montado de volta após a limpeza, com as linhas reconectadas e a colmeia desobstruída.

#### 4. Montagem do radiador após a limpeza. (foto 5)

Conjunto remontado e linhas reconectadas.

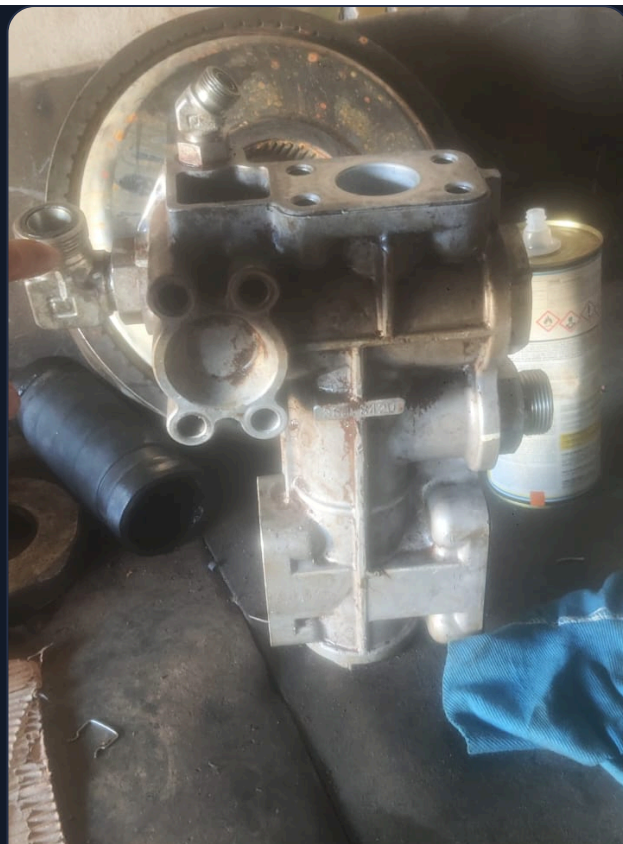
**FOTO 6**

Válvula by-pass retirada da máquina para revisão.

#### 5. Revisada a válvula by-pass. (fotos 6, 7 e 8)

Complementa o combate ao superaquecimento do óleo hidráulico.

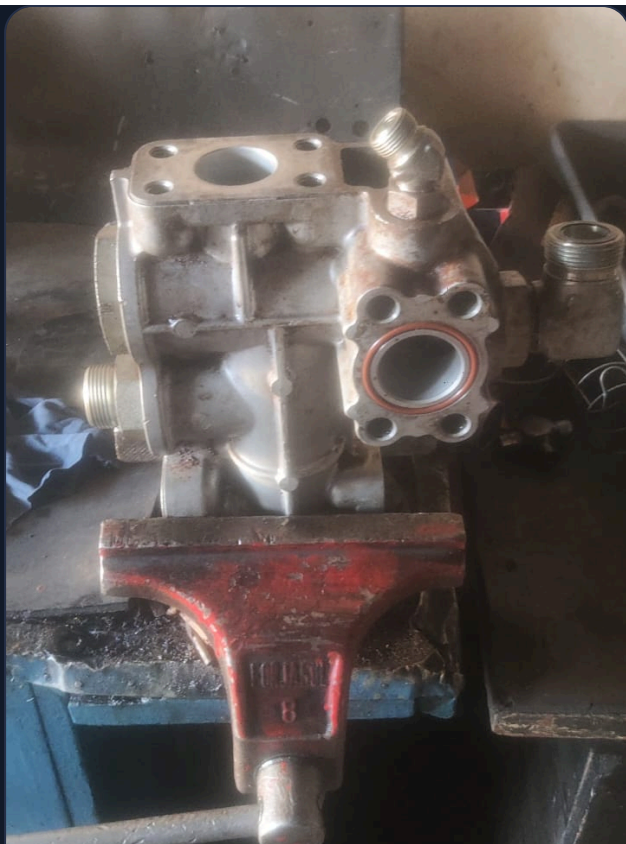
**FOTO 7**

Válvula by-pass na morsa, com sede e anel de vedação revisados.

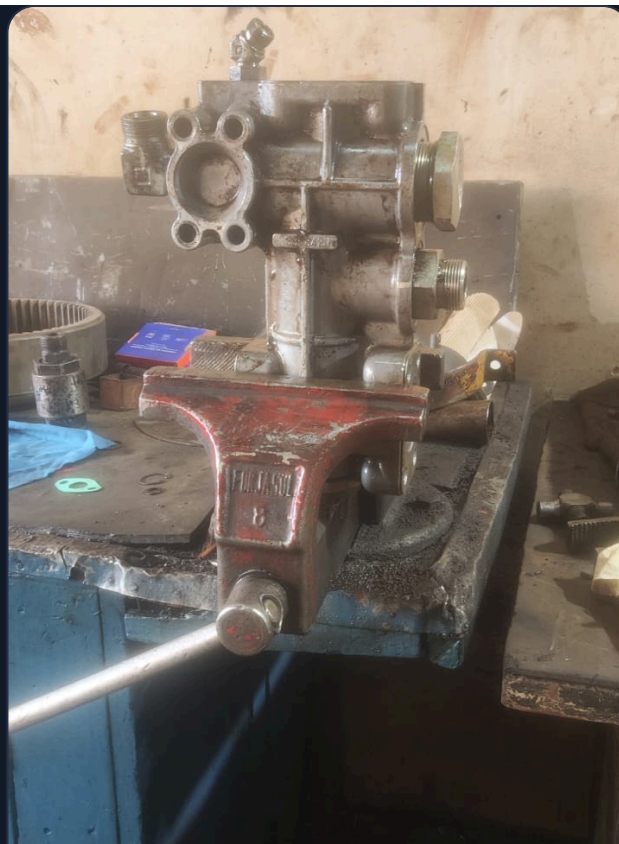
**FOTO 8**

Válvula by-pass revisada e pronta para voltar à máquina.

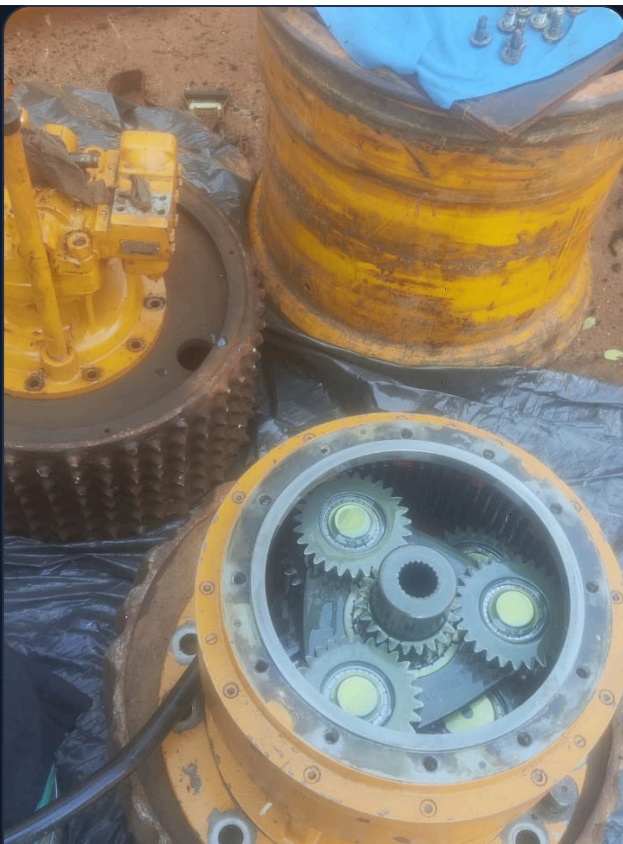
**FOTO 9**

Presença de limalha indica desgaste interno — acompanhar nas próximas inspeções.

Redutor de giro aberto — engrenagens planetárias e coroa à mostra, com o motor de giro desmontado ao lado e os parafusos separados sobre o pano.

**10. Revisão do motor e do redutor de giro da CAT. (fotos 9 e 10)**

Motor de giro e redutor abertos, revisados e remontados.

**11. Limpeza interna no giro, com retirada de limalhas de ferro. (foto 9)**

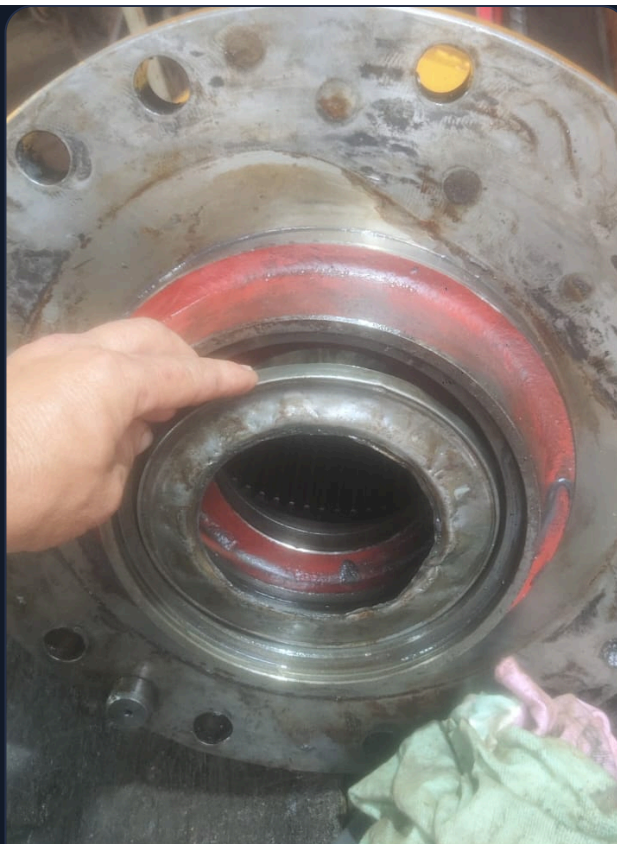
**FOTO 10**

**Duas notas identificadas com outra máquina:** a **78436** (kit de vedações com retentor 55×80×10 · R\$ 33,18) está impressa como **ISB-13, ordem 4355** — a medida bate com um retentor de redutor, pode ser o da **foto 10**; e a **78441** (mangueira montada 5/8" × 650 mm · R\$ 76,52), apontada como mangueira do cabeçote, traz **ISB-29** impresso. As duas vieram no apontamento do ISB 12. Confirmar em qual máquina foram aplicadas antes de lançar: **sem as duas o total cai para R\$ 1.550,10**.

Retentor do redutor de giro na sede do cubo, com o estriado central limpo — conferido durante a revisão.
