# RELATÓRIO DE MANUTENÇÃO — ISB 09

Revisão geral do trator Valmet 1280 com guincho — cabine, guincho, transmissão, freio e vedações

MÁQUINA ISB 09

07/08 – 19/08/2026

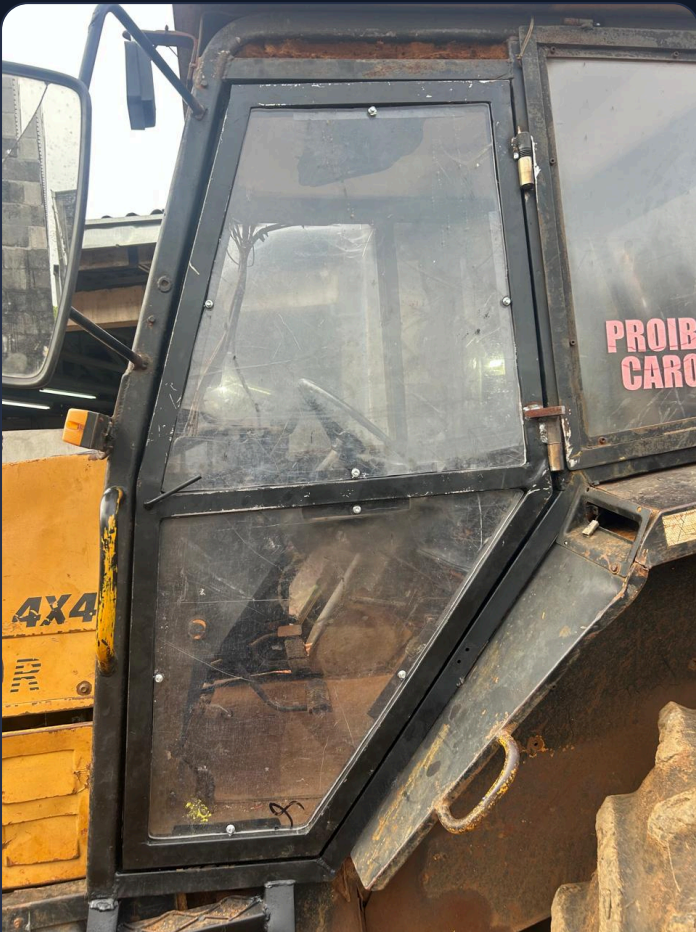
FOTO 1

Relato da inspeção: “Sem porta”.

Porta fabricada em oficina, com Lexan, montada no lado esquerdo da cabine.

### 2. Fabricada e instalada a porta da cabine, com Lexan. (foto 1)

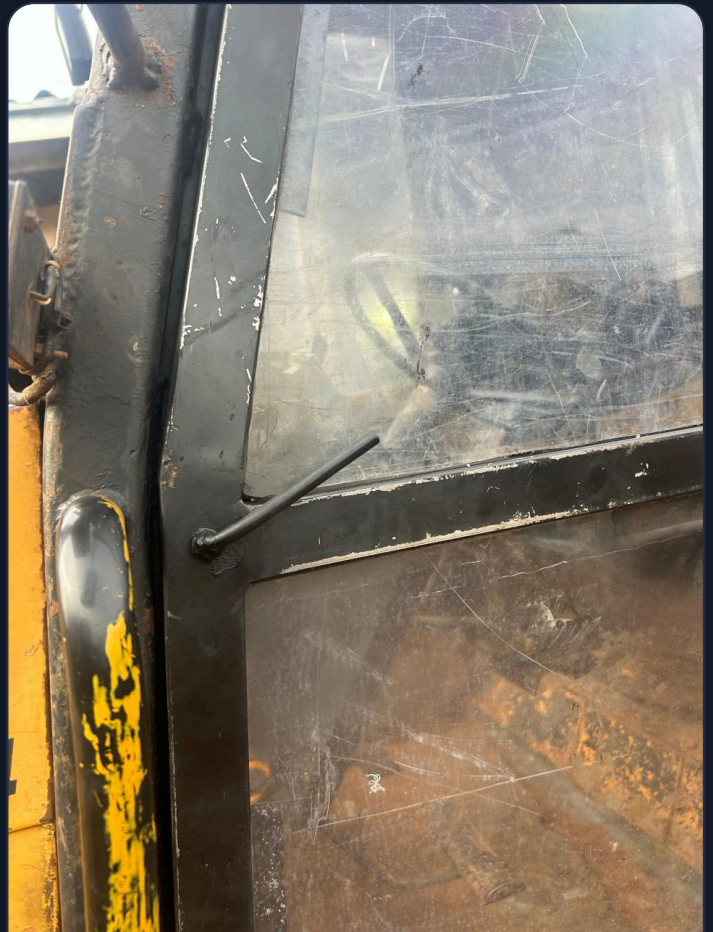
FOTO 2

Maçaneta e haste de travamento da porta instaladas e funcionando.

### 3. Instalada a maçaneta e o travamento da porta. (foto 2)

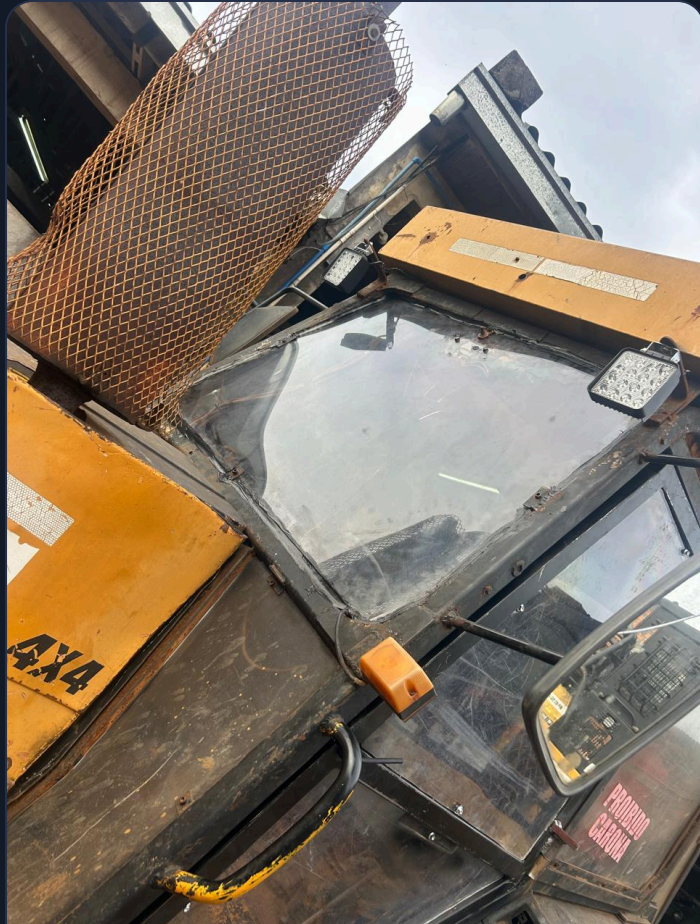
**FOTO 3**

Relato da inspeção: "Sem iluminação".

Lexan dianteiro trocado e farol de trabalho da frente — iluminação corrigida.

### 4. Trocado o Lexan dianteiro, lateral e traseiro. (fotos 3 e 4)

**10. Iluminação corrigida, com os faróis de trabalho em operação.** (fotos 3 e 6)

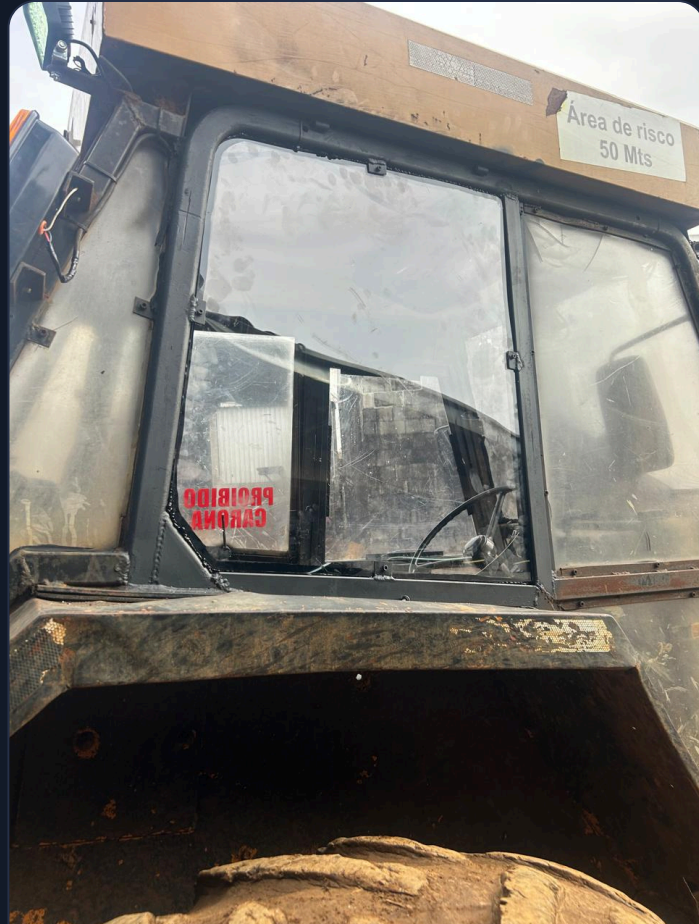
**FOTO 4**

Lexan traseiro e lateral trocados, com a cabine fechada e a sinalização no lugar.

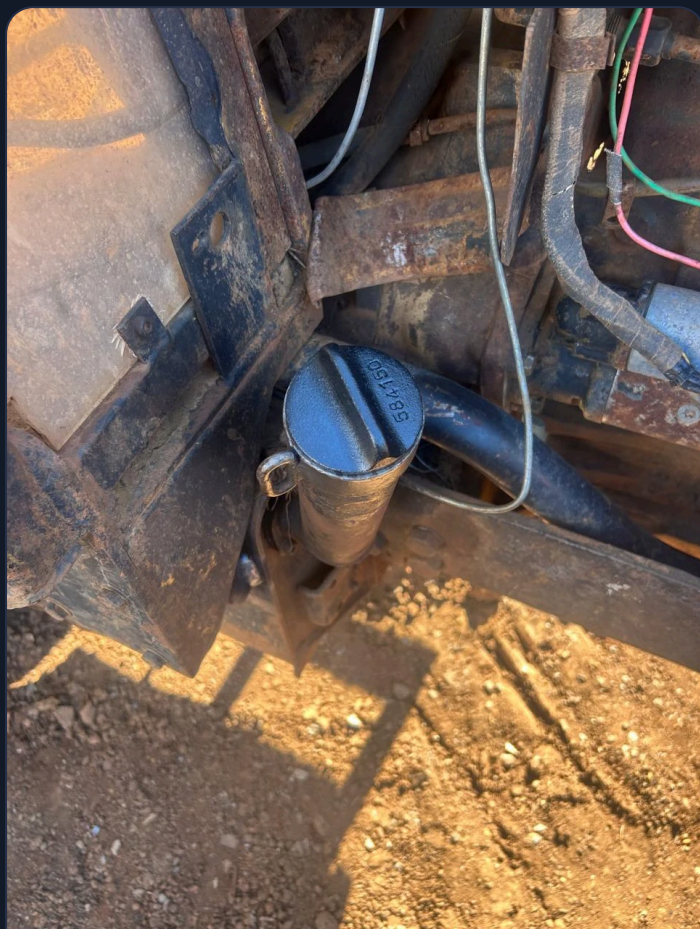
**FOTO 5**

Serviço adicional — a máquina estava sem tampa.

Tampa do tanque de abastecimento colocada — a máquina estava sem.

**12. Colocada a tampa do tanque de abastecimento.** (foto 5)

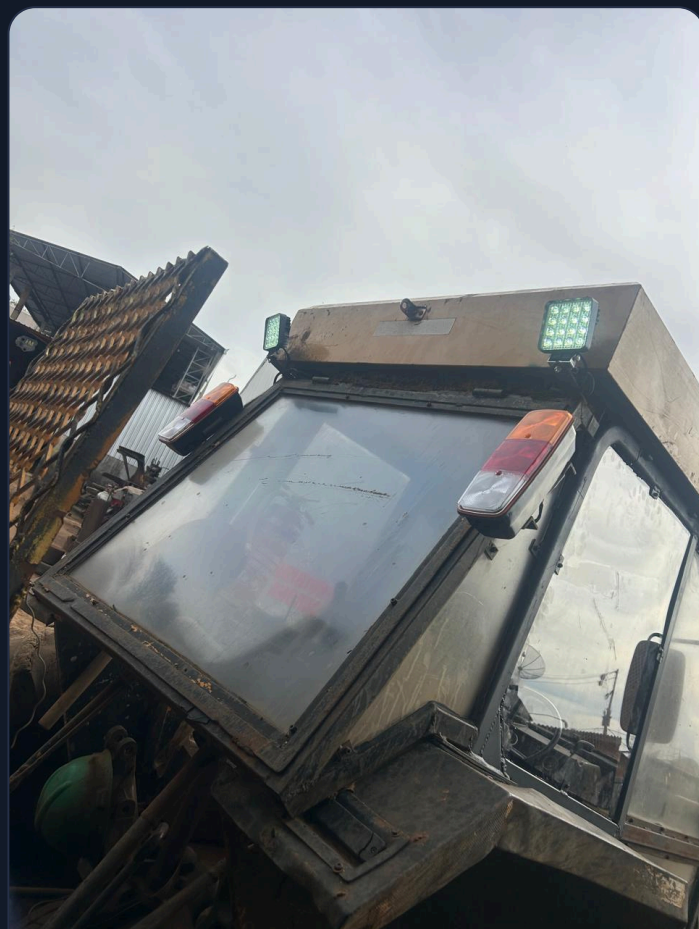
**FOTO 6**

Faróis de trabalho e lanternas no teto da cabine, ligados — iluminação corrigida.
