## INFORME CIERRE PERICIAL

Cod. Valoración:	SVD-65CFA9ED-1	Ent. Aseguradora:	MUTUA DE PROPIETARIOS, SEGUROS Y REASEGUROS A PRIMA FIJA
Nº Encargo:	4335843013	Nombre Profesional:	Vicente Torrejón Rickard
Teléfono:		Email:	vicentetrickard@gmail.com
Fecha Contacto:	12/02/2024	Fecha Visita:	15/02/2024
Ref. Perito:	E9997MDP02406328	Fecha Declaración:	31/07/2023
Asistencia:	ONRED ASISTENCIA Y REPARACIONES S.A.	Ref. Reparador:	
Ref. Asistencia:		Fecha Encargo Peritaje:	07/02/2024
Videoperitación:	No	Fecha Emisión Informe:	19/02/2024 11:48:53

Num. Póliza:	526974	Nº Siniestro:	43358430
Fecha Siniestro:	07/07/2023	Ramo:	COMUNIDAD
Cod. Producto:	CGMTS002	Nombre Producto:	EDIFICIO SELECCIÓN PLUS
Fecha Efecto Póliza:	04/03/2011	Causa del Siniestro:	BAJANTE GENERAL

Se requieren nuestros servicios periciales a fin de proceder a la peritación del siniestro declarado por la parte asegurada como "El pasado 7 de julio hubo un desprendimiento del colector, causando daños en un vehículo".

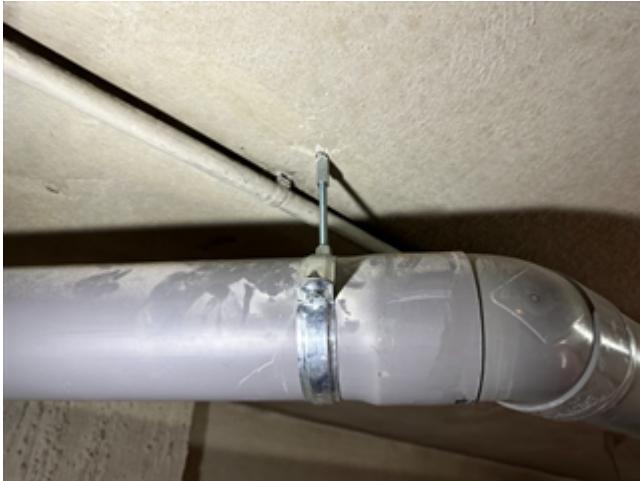
Fotografía: 8

Durante la visita, atendidos por la administradora, la propietaria del vehículo perjudicado y el responsable de realizar los trabajos de reparación de la bajante, nos situamos en el garaje del sótano, donde, en la plaza 42 observamos que se ha efectuado el reemplazo de un tramo de bajante de desagües de unos 11ml aproximadamente, apreciando que se han reemplazar también las garras que sustentan la conducción.

Tramo de bajante reparada

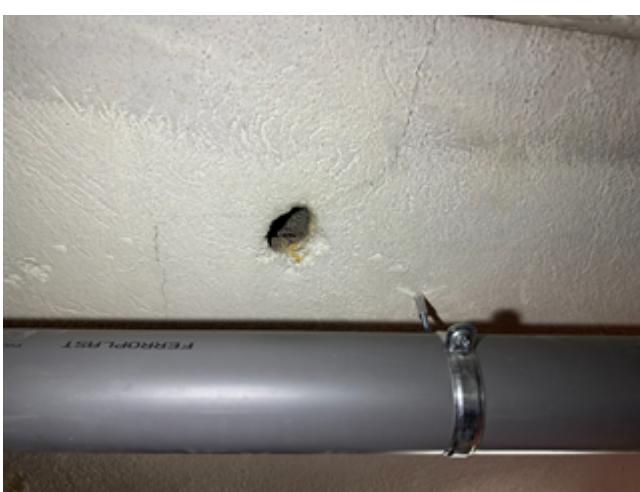
Fotografía: 29

A la vista de los hechos y tras analizar las declaraciones descritas en el informe pericial entendemos que el origen del siniestro se debe al deterioro de las garras de sujeción de la bajante general, debido a una falta de mantenimiento, lo que provocó la oxidación y el consecuente despegue de los anclajes.

Antiguos y nuevos anclajes

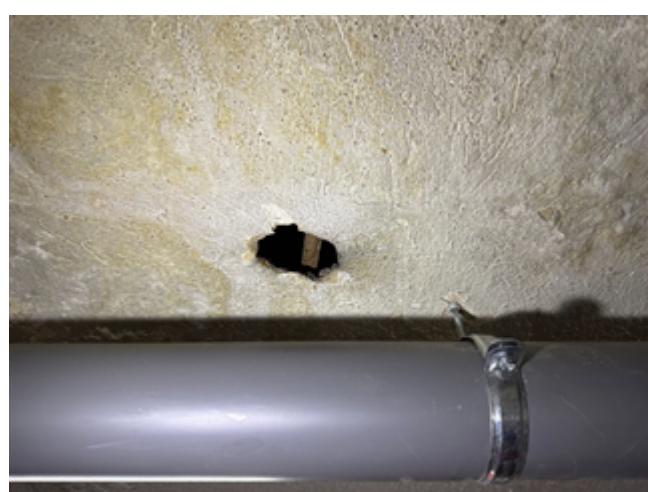
Fotografía: 30

Antiguos y nuevos anclajes

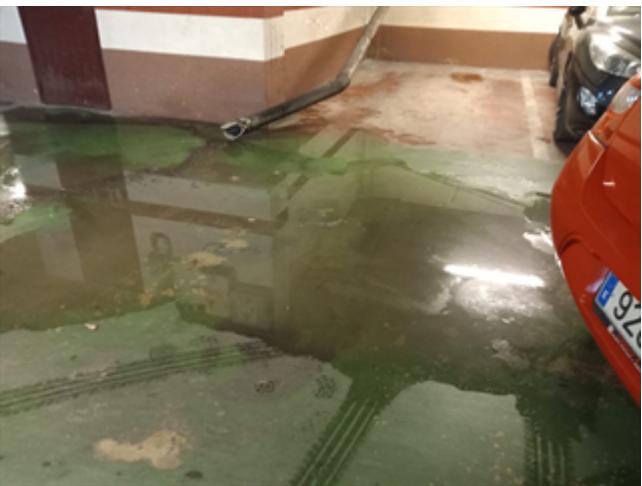
Fotografía: 34

Restos de aguas sucias en garaje

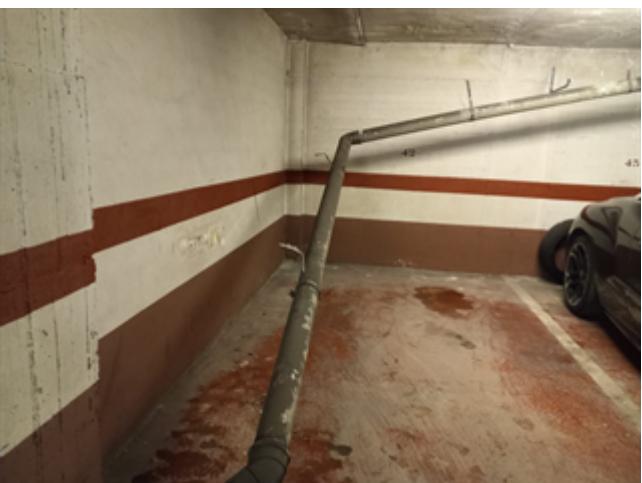
Fotografía: 36

Nos informa la administradora de la comunidad que el pasado 7 de julio, un tramo del colector general que recoge aguas sucias de partió, cayendo material fecal entre otros al garaje, además de caer encima del vehículo que se encontraba aparcado en la plaza situada debajo del tramo de bajante.

Bajante desprendida

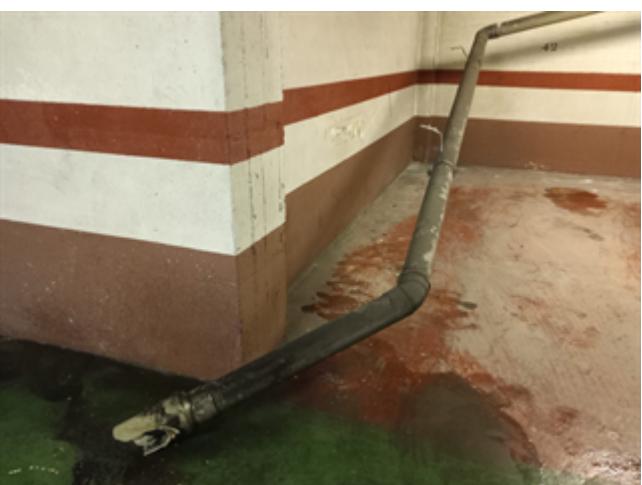
Fotografía: 40

Bajante desprendida

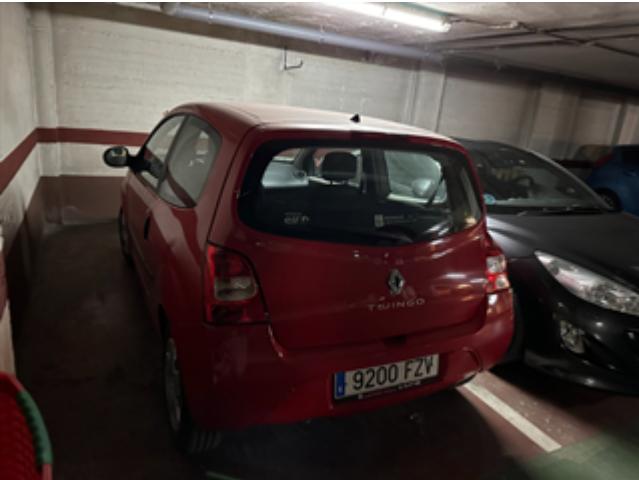
Fotografía: 6

Se nos reclaman daños en el vehículo con matrícula 9200FZV. La propietaria informa que en el momento de la ocurrencia del siniestro el vehículo se encontraba aparcado a la inversa, con el frontal hacia fuera. Nos señalan daños en el paragolpes delantero, tanto en parte inferior derecha como izquierda, daños en ambas aletas frontales, en el lateral izquierdo y parte del guardabarros frontal. Apreciamos que el vehículo presenta numerosos daños por impactos ajenos a la bajante, además de falta de mantenimiento generalizada. Todos los elementos dañados presentan daños anteriores a los supuestamente causados por la bajante y ninguno de los daños reclamados concuerdan con los que podría causar el impacto de un tuvo de PVC. Existen daños en forma de arañazos, rascones, impactos de otros vehículos, etc, los cuales no están relacionados con el siniestro. Se le informa a la perjudicada que reclame daños vía seguro particular del vehículo.

Vehículo perjudicado

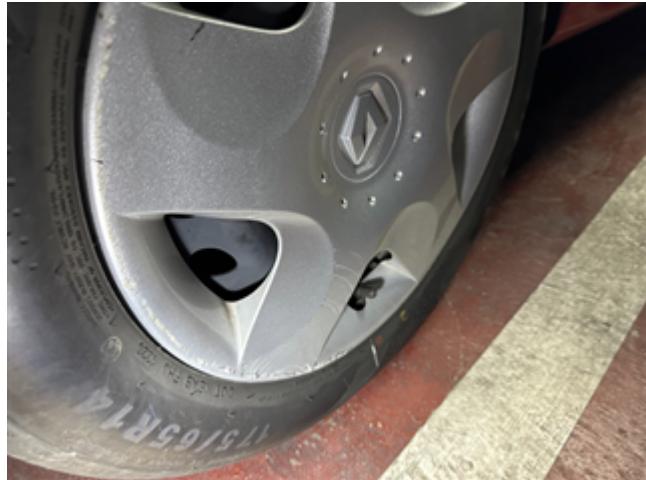
Fotografía: 7

No existe compatibilidad de daños en el vehículo 9200FZV con el siniestro. Existen daños previos el vehículo.

Daños en tapacubos (no corresponden a siniestro)

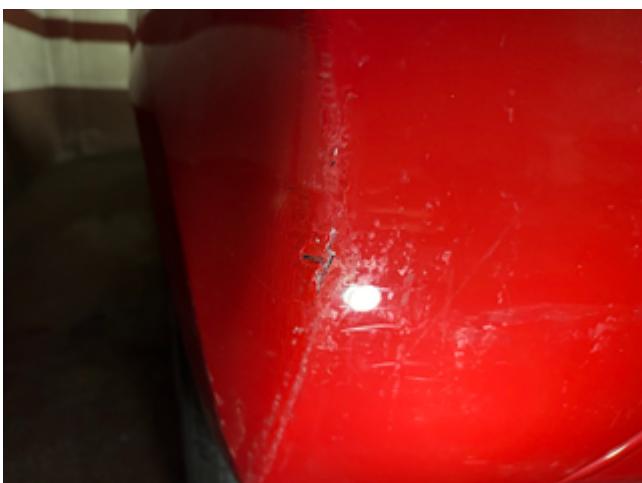
Fotografía: 14

Daños en vehículo anteriores al siniestro

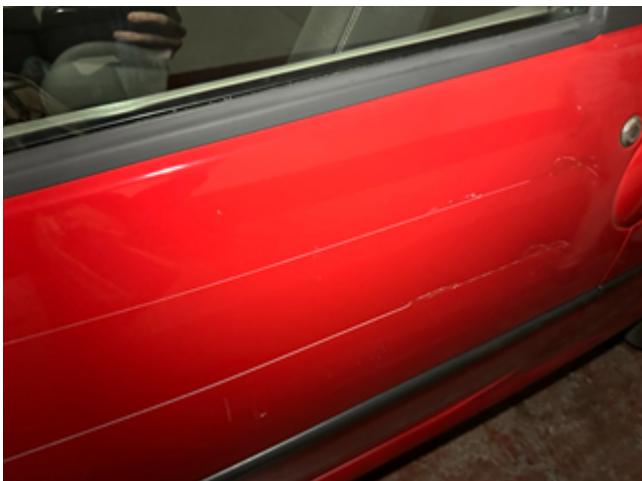
Fotografía: 16

Daños en vehículo anteriores al siniestro

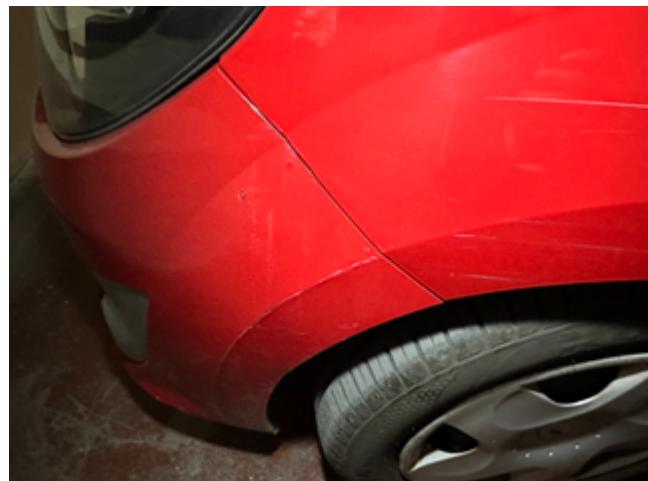
Fotografía: 17

Daños en vehículo anteriores al siniestro

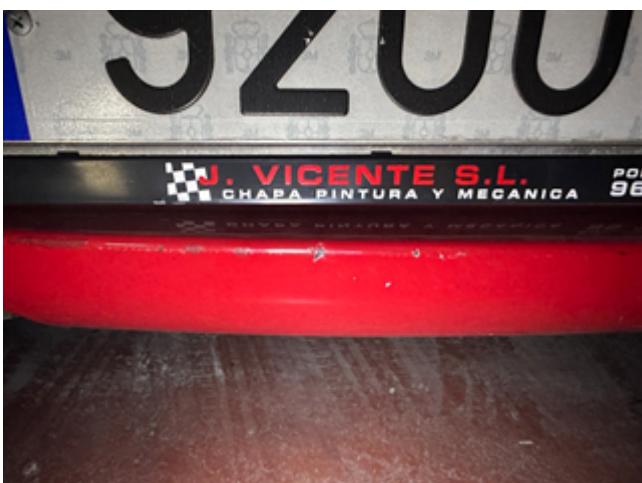
Fotografía: 18

Matrícula del vehículo perjudicado

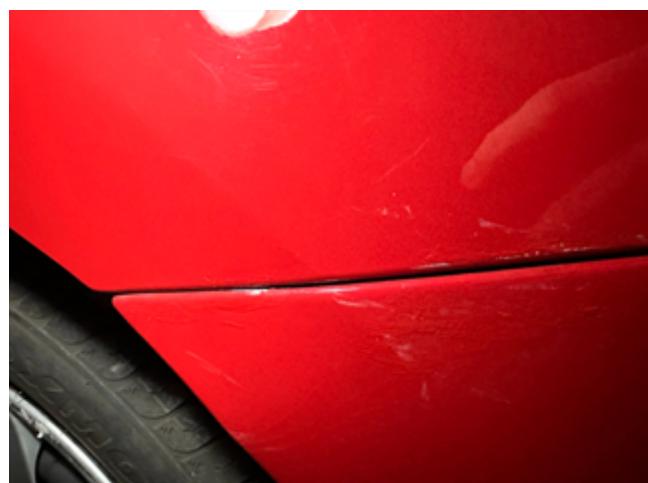
Fotografía: 19

Daños en vehículo anteriores al siniestro

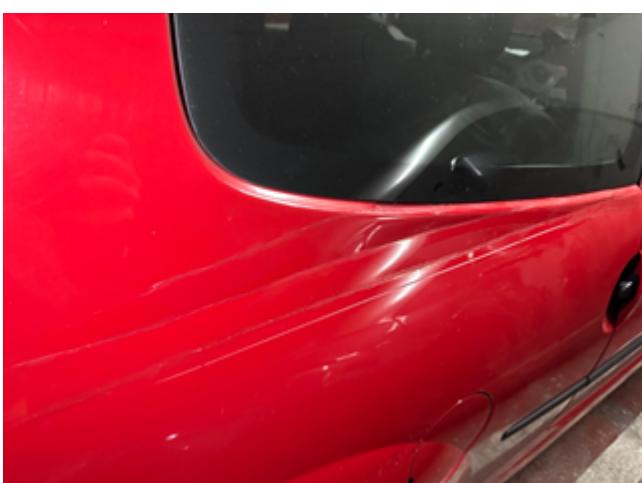
Fotografía: 21

Daños en vehículo anteriores al siniestro
