# Oversigt over de flest fundne fejl

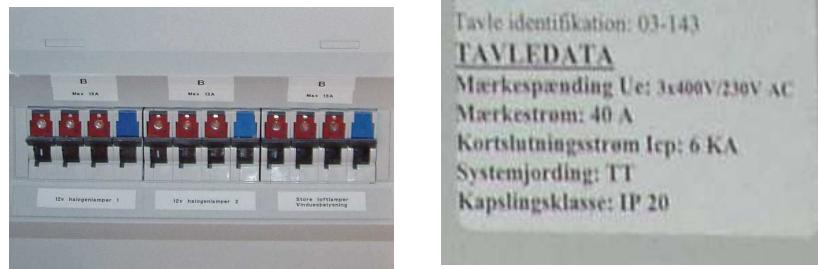
## Opmærkning af gruppetavle:

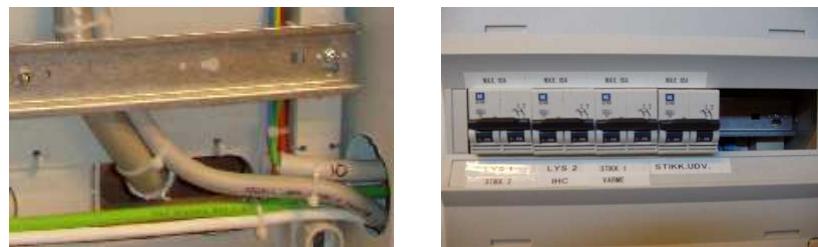
## Lukning af gruppetavle:

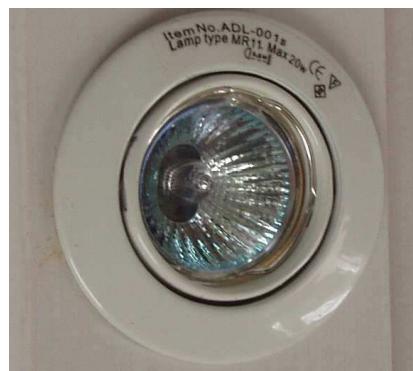
## "F"-mærkede armaturer i brandbare bygningsdele:

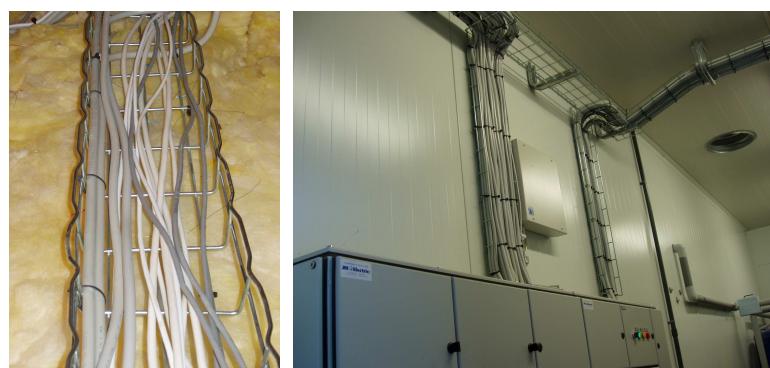
## Adskillelse af ledningssystemer:

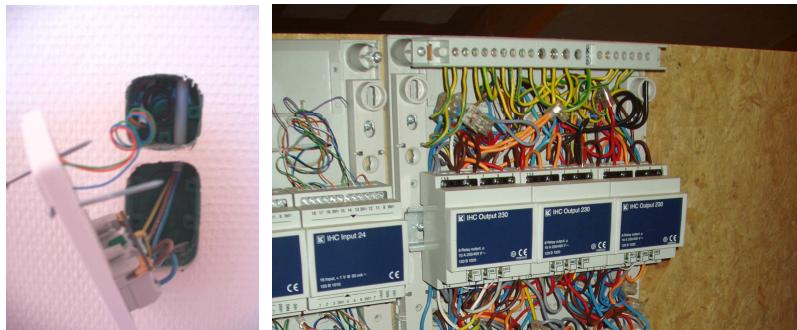
### Adskillelse af ledningssystemer:

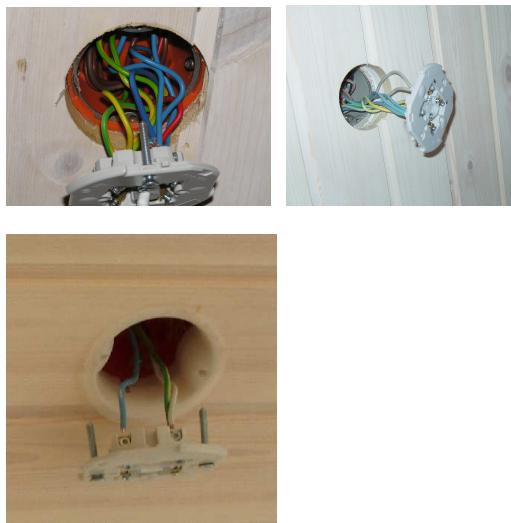
### Manglende afstandsringe i brandbare bygningsdele:

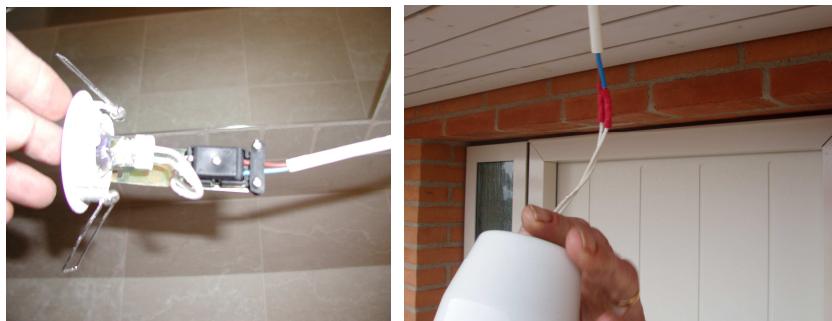
### Tilledninger til lavvolt:

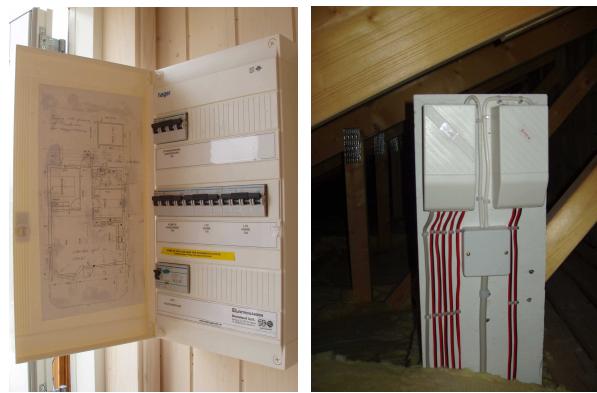
### Plantegning over placering af transformere til lavvolt:

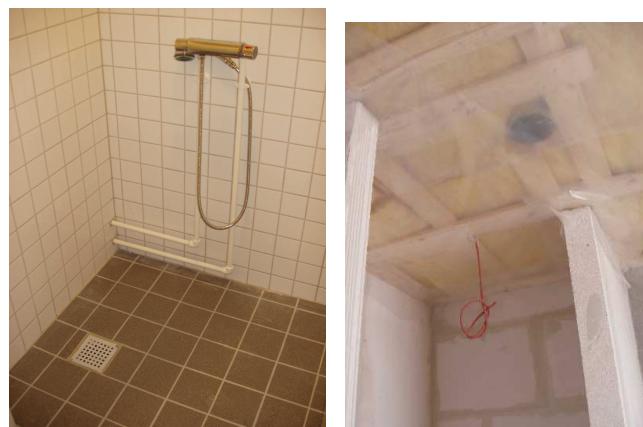
### Supplerende udligning i baderum:

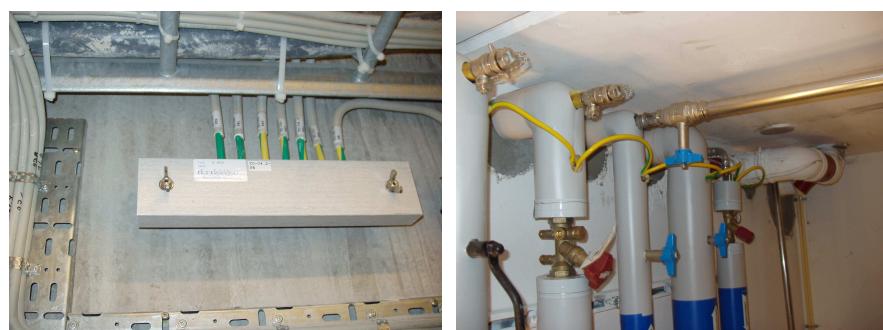
### Hovedudligningsforbindelser:

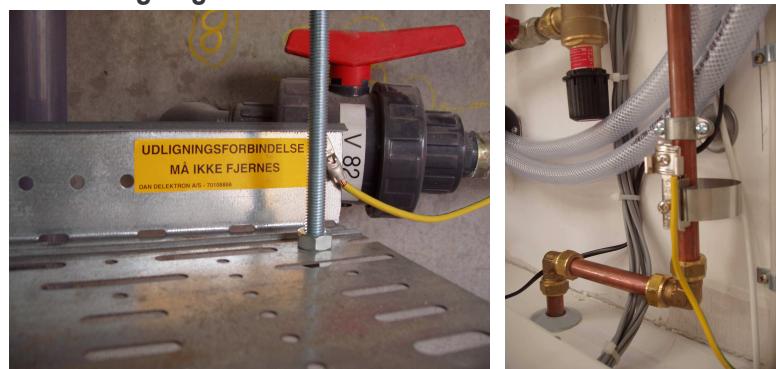
### Hovedudligningsforbindelser:

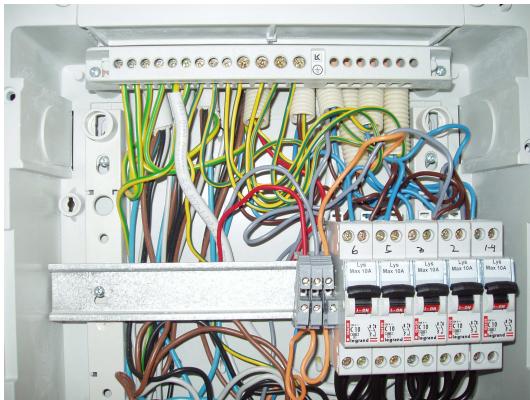
### Manglende mærkning af beskyttelsesledere:

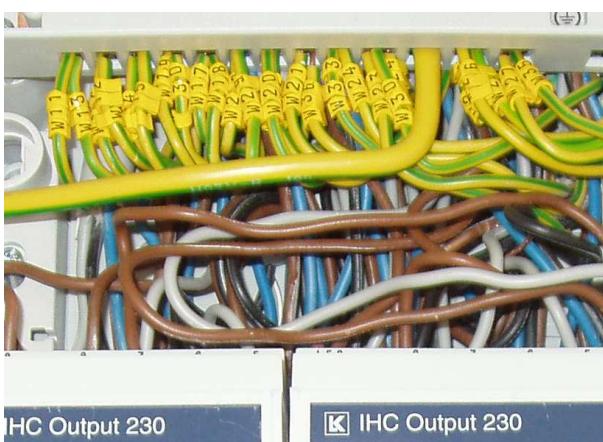
### Mere end 1 beskyttelsesleder under hver klemme:
