**Référence** : 16-23-07-10958 / 438007

## **PROCES-VERBAL DE CONSTAT**

De bien vouloir nous rendre ce jour à son domicile à l'adresse suivante : 51 rue d'Italie 13100 AIX EN PROVENCE afin de dresser toutes constatations utiles concernant des dégâts occasionnés dans son appartement par suite d'importants travaux réalisés par son voisin du dessous, afin de sauvegarder ses droits.

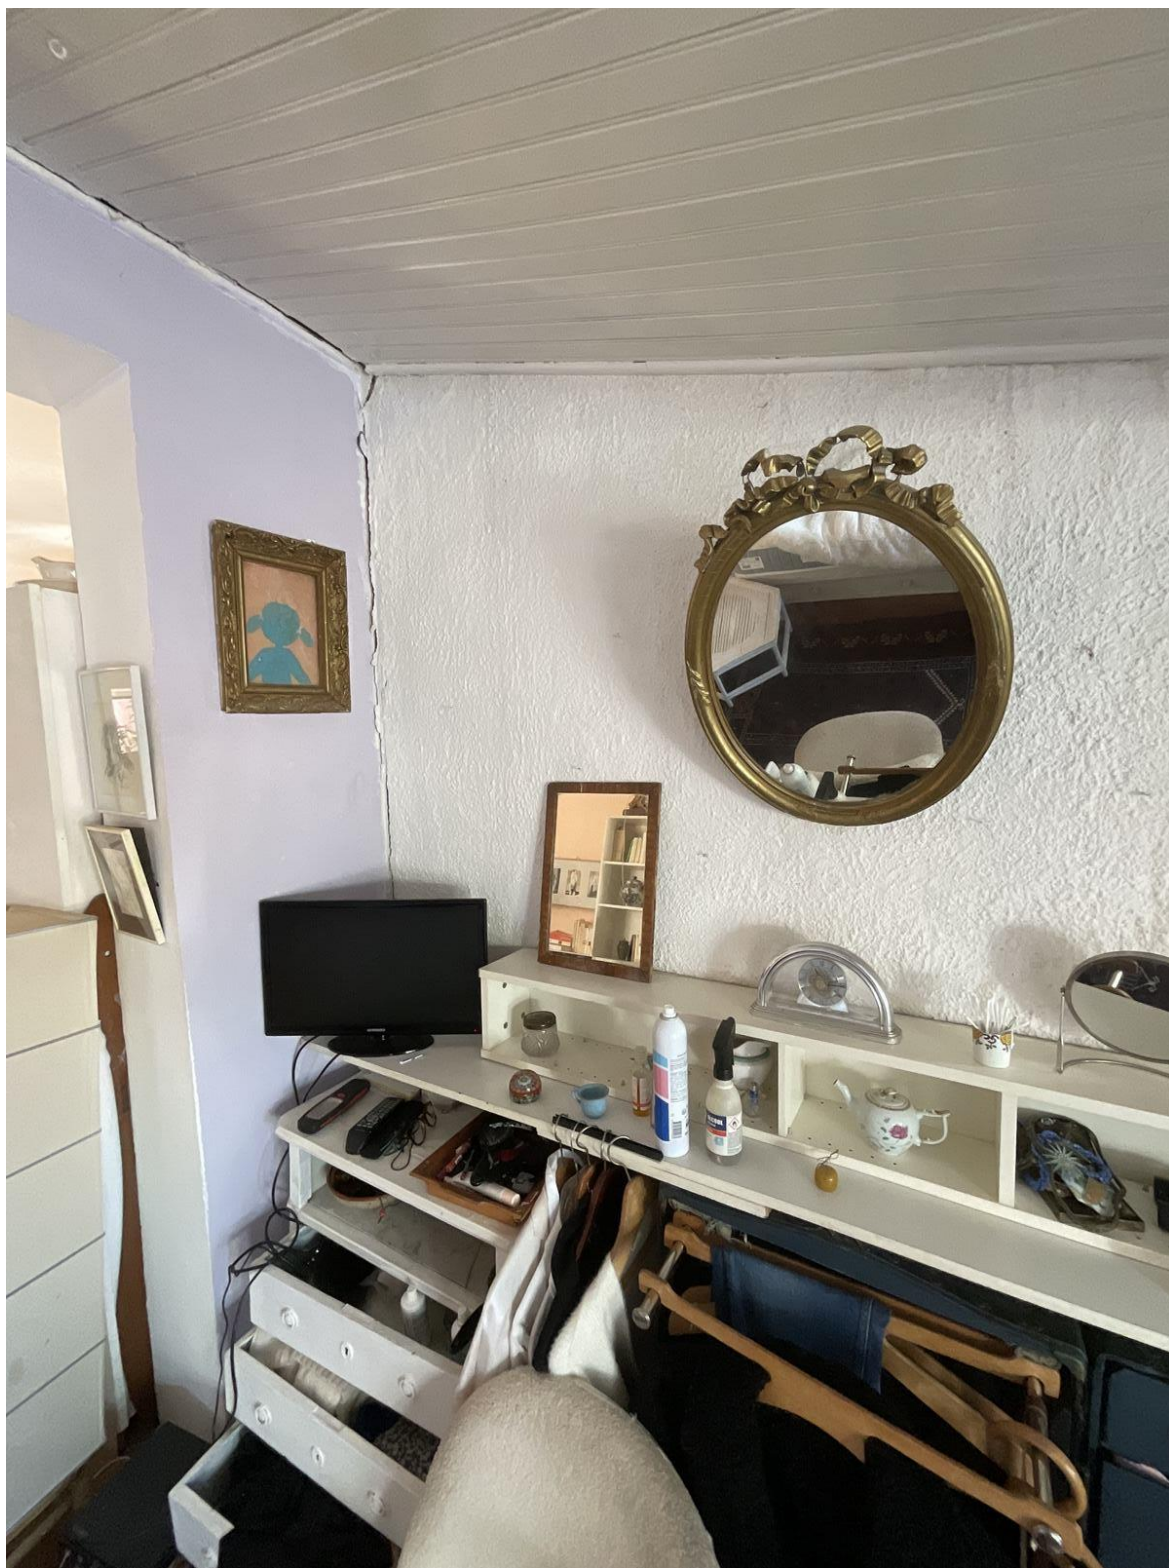
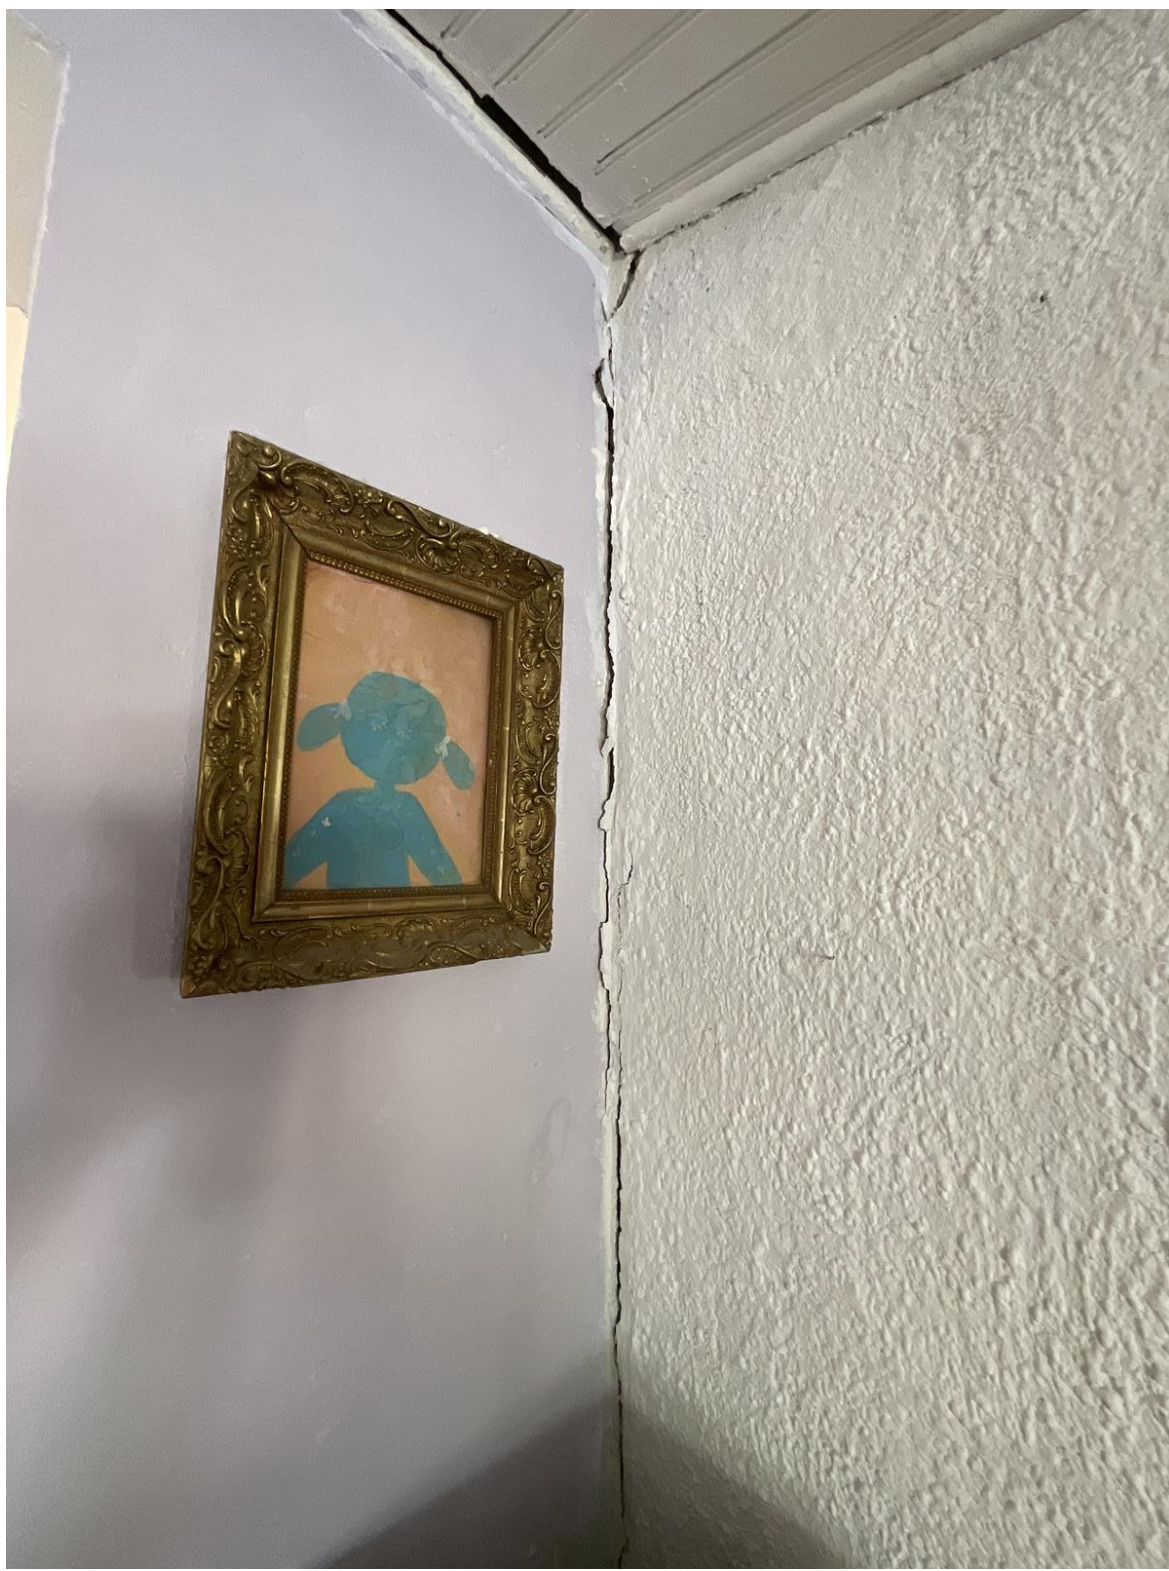
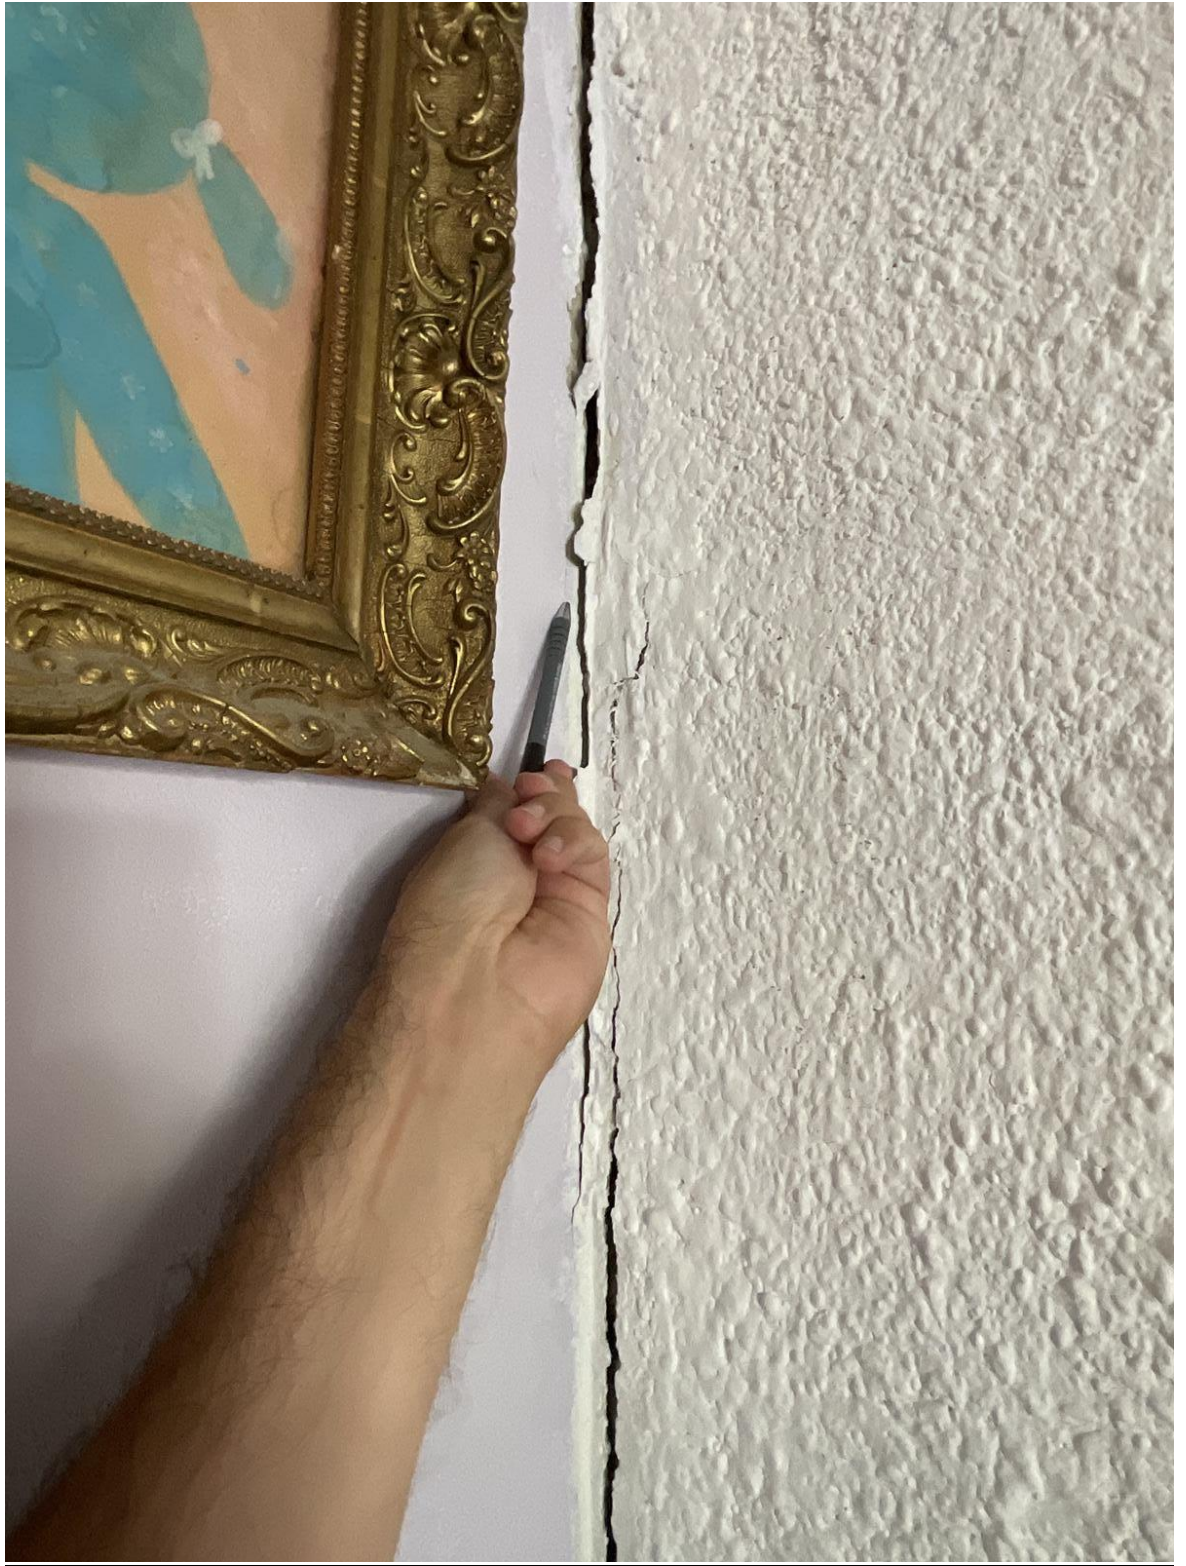
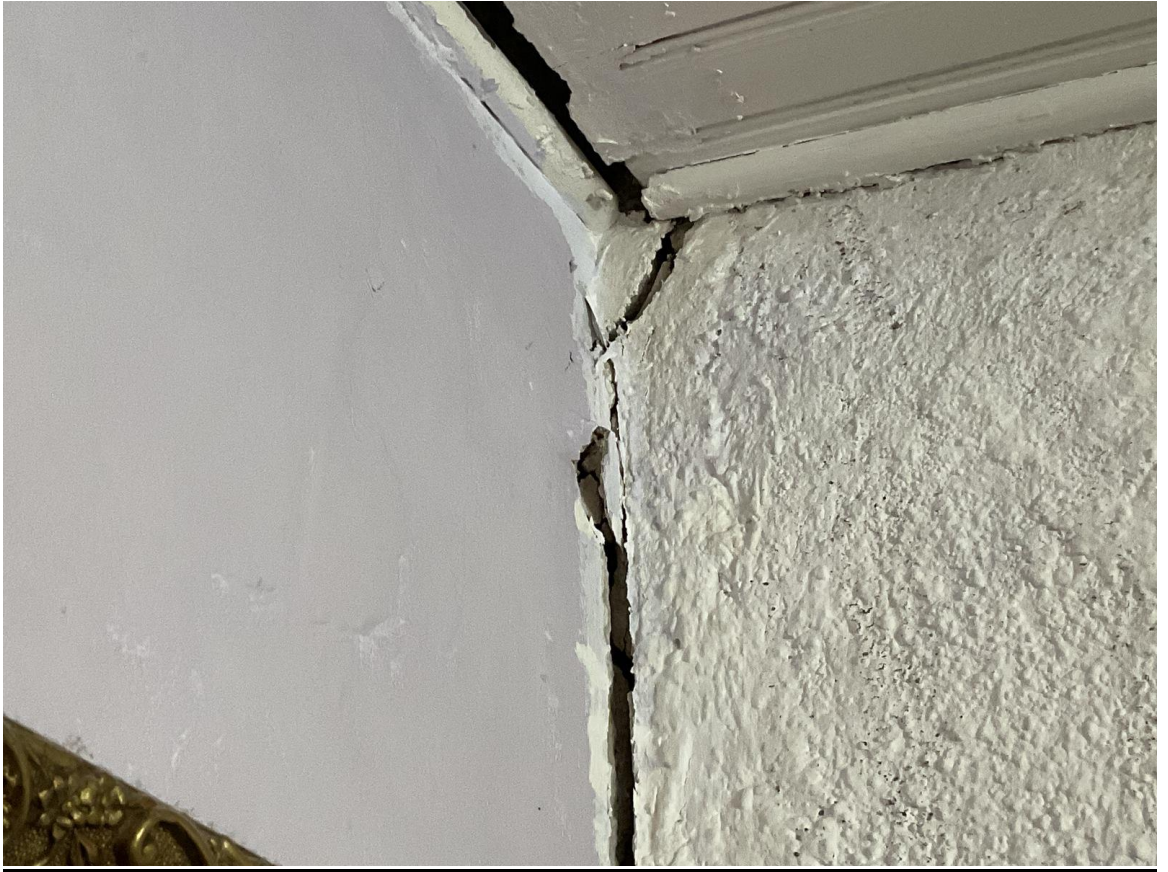
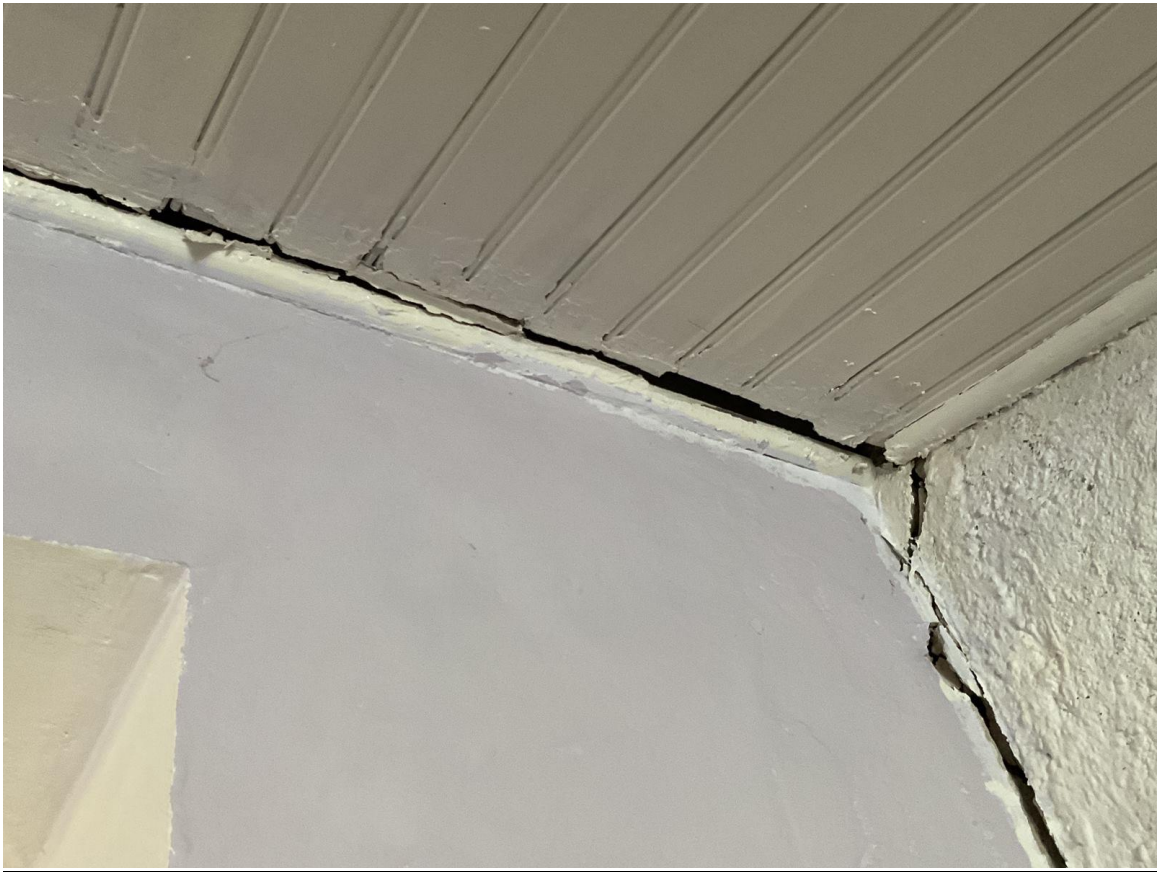
**Photos n° 01 à 05**

Nous constatons une importante fissure visible sur le mur à la jonction avec le pilier, fissure qui se poursuit en hauteur à la jonction du coffrage de la poutre et du revêtement lambris en plafond à ce niveau.

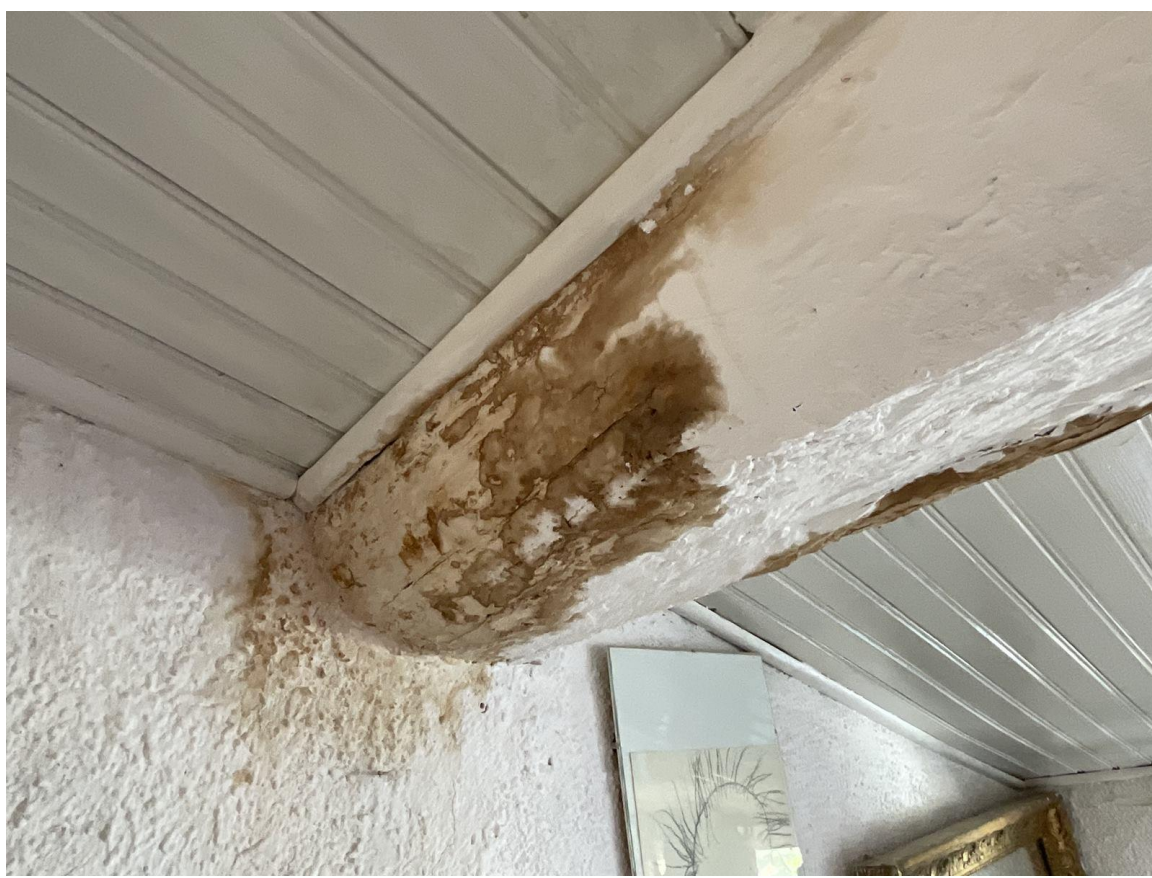
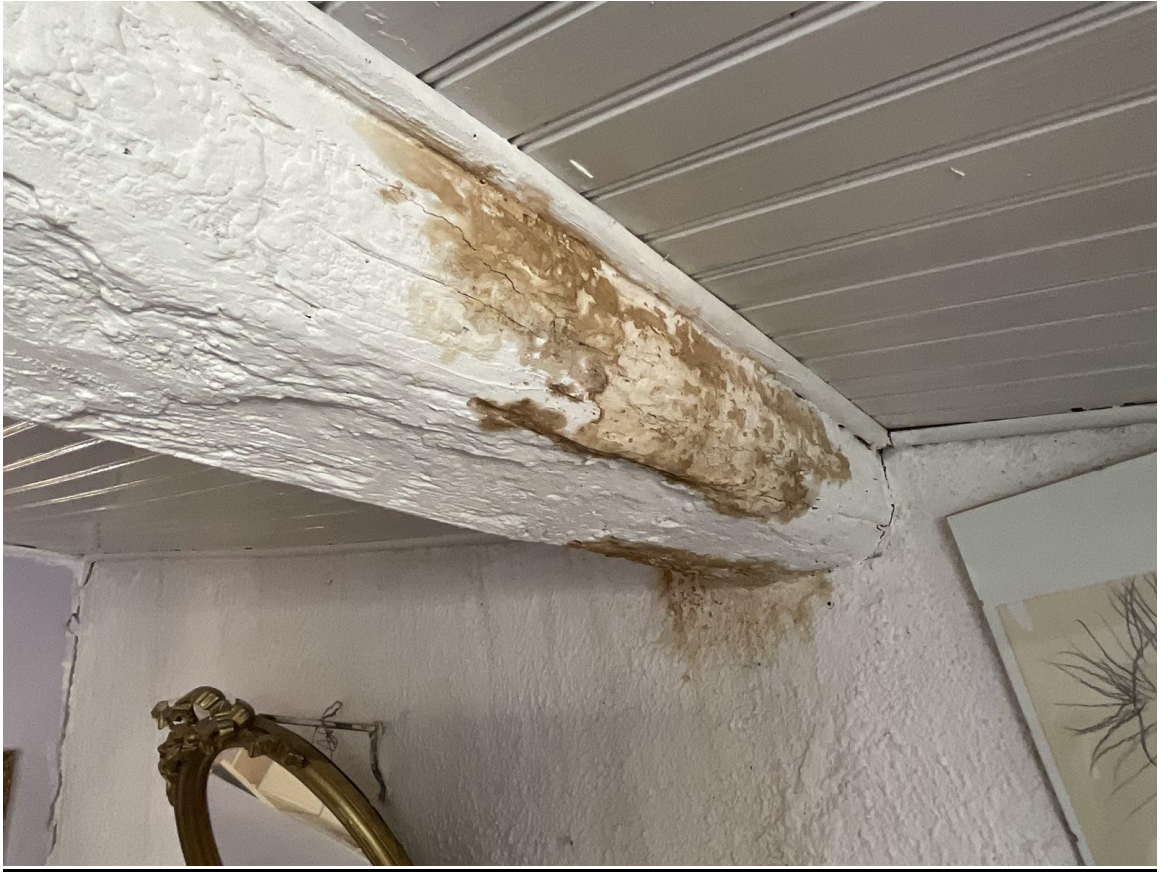
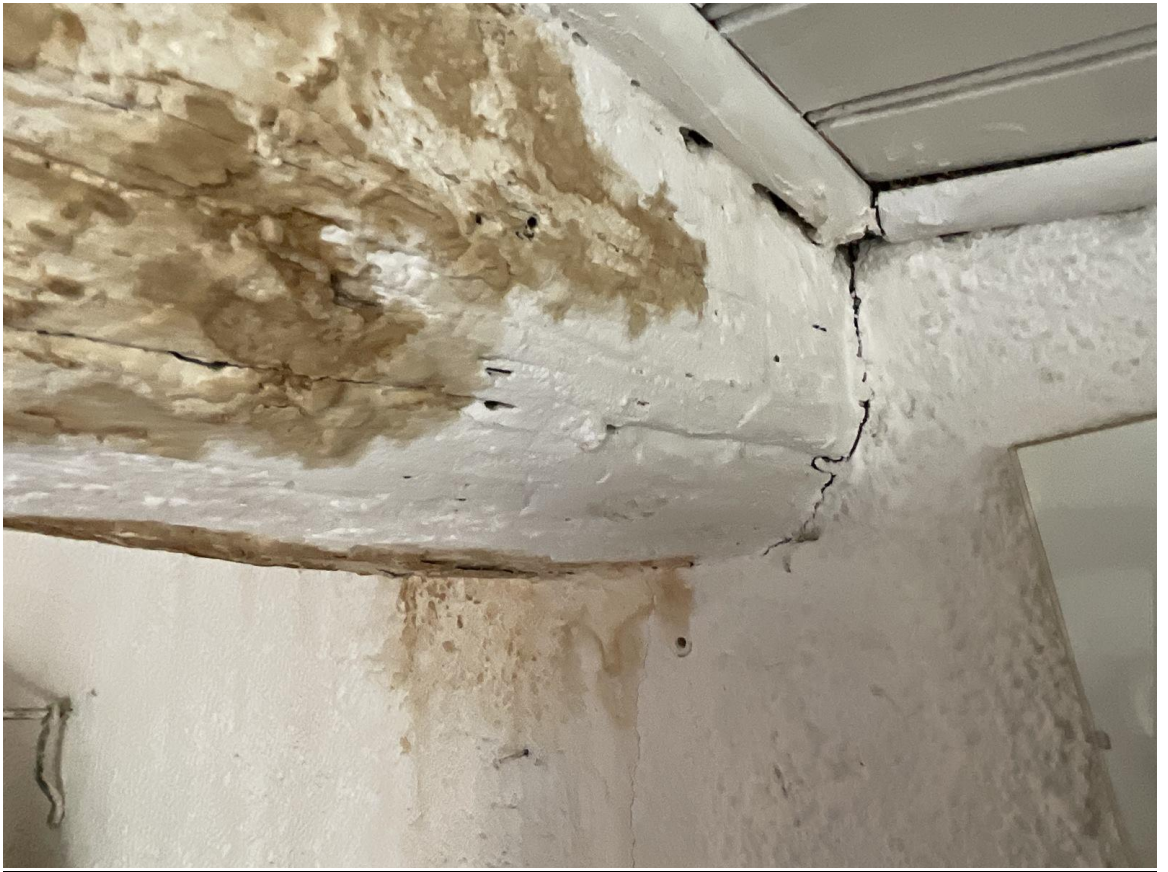
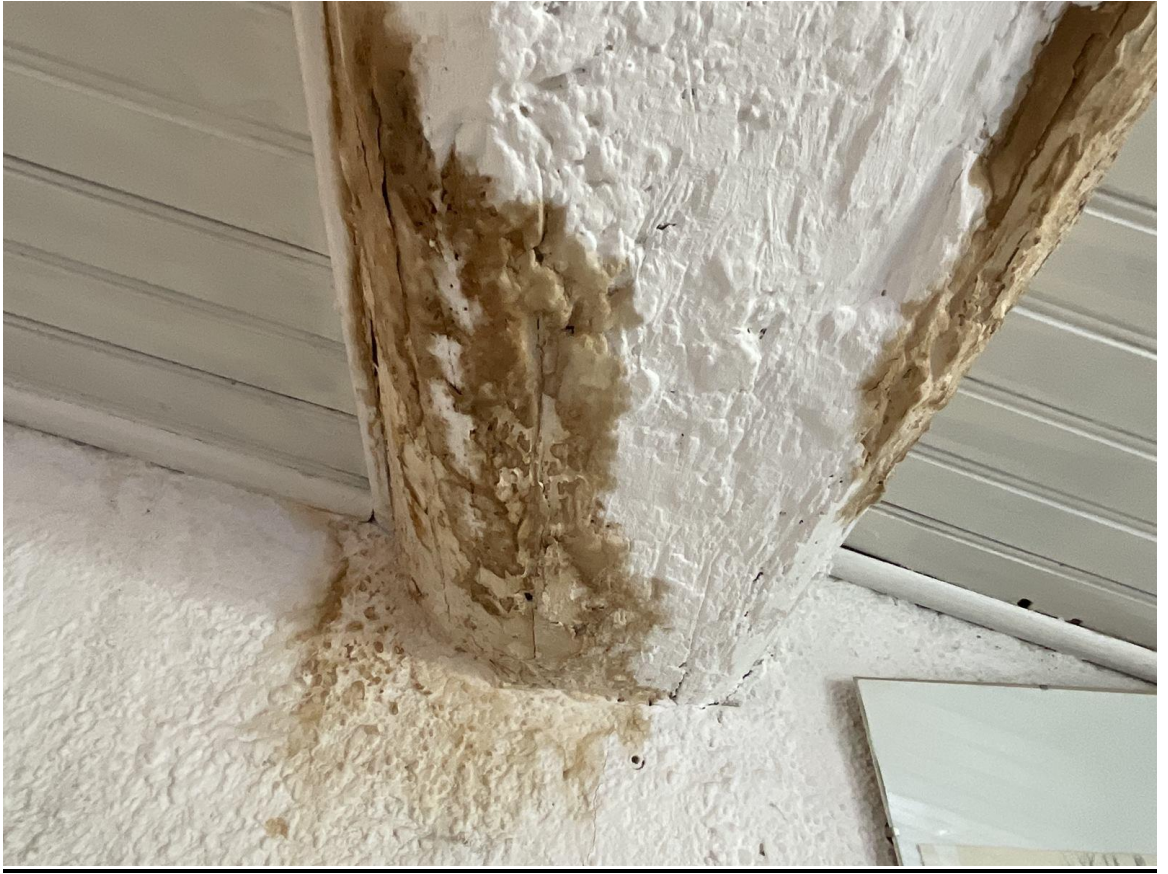
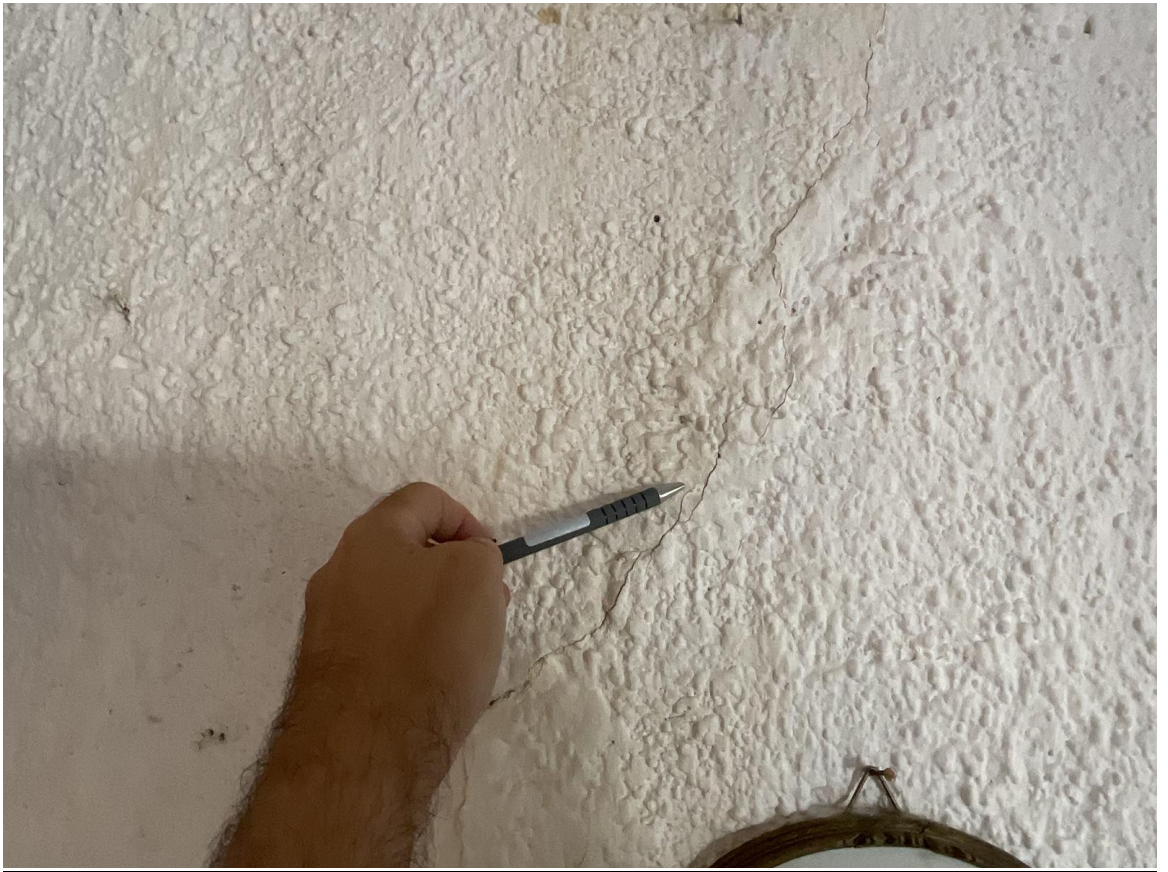
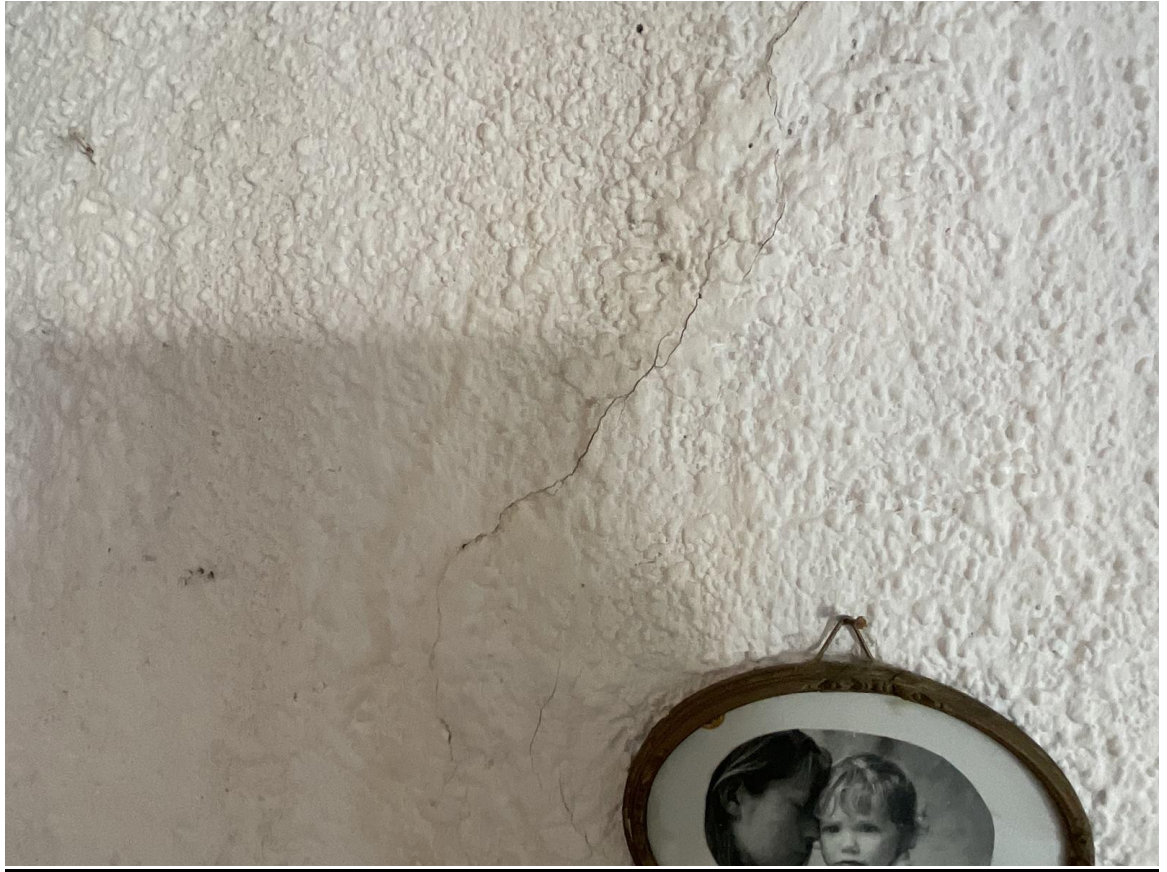
**Photos n° 06 à 11**

Nous constatons qu'une poutre apparente présente de très grosses traces d'infiltrations et d'humidité.

Nous constatons juste au-dessous de cette poutre apparente, une fissure visible sur le mur, de forme plutôt oblique.

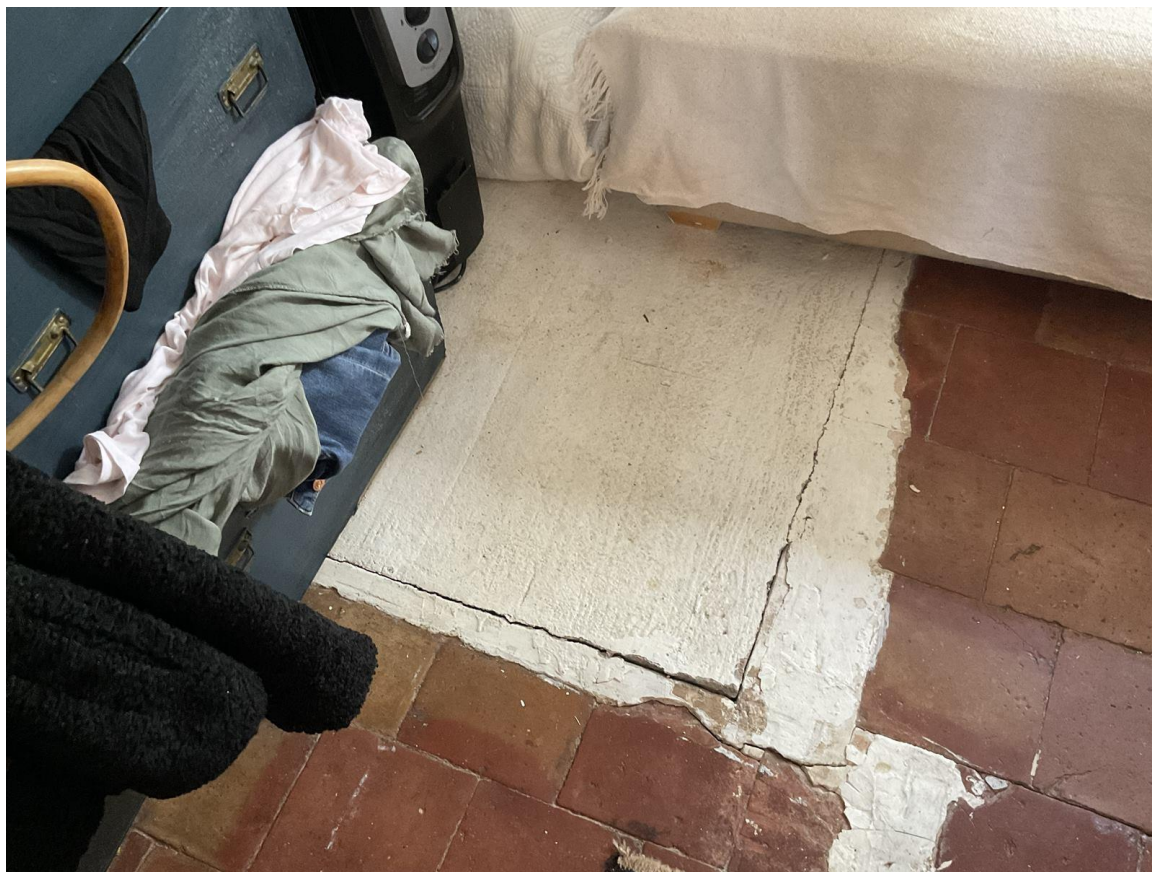
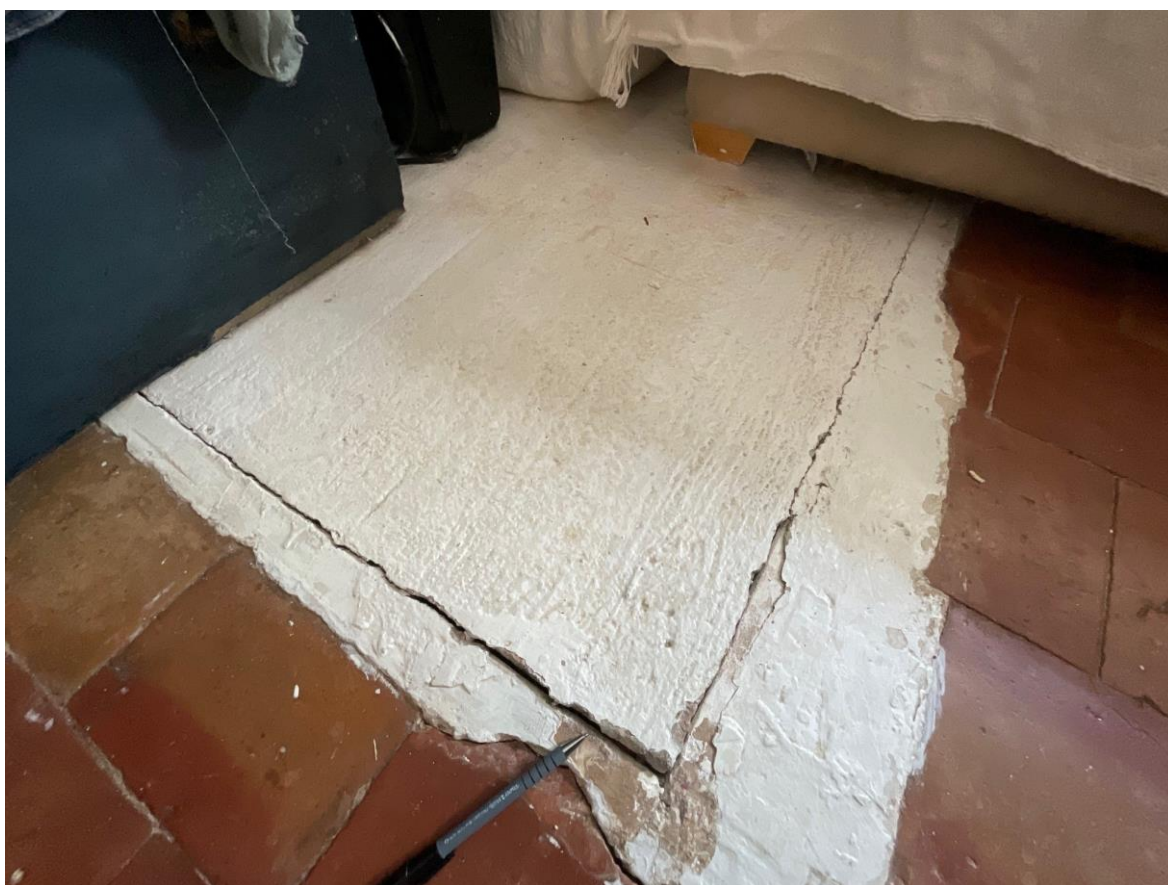
**Photos n° 12 à 13**

Au niveau du plancher, nous constatons un phénomène de fissures visible au niveau d'une ancienne trappe d'accès au sol.
