**Référence** : 16-23-07-10958 / 438007

## **PROCES-VERBAL DE CONSTAT**

De bien vouloir nous rendre ce jour à son domicile à l'adresse suivante : 51 rue d'Italie 13100 AIX EN PROVENCE afin de dresser toutes constatations utiles concernant des dégâts occasionnés dans son appartement par suite d'importants travaux réalisés par son voisin du dessous, afin de sauvegarder ses droits.

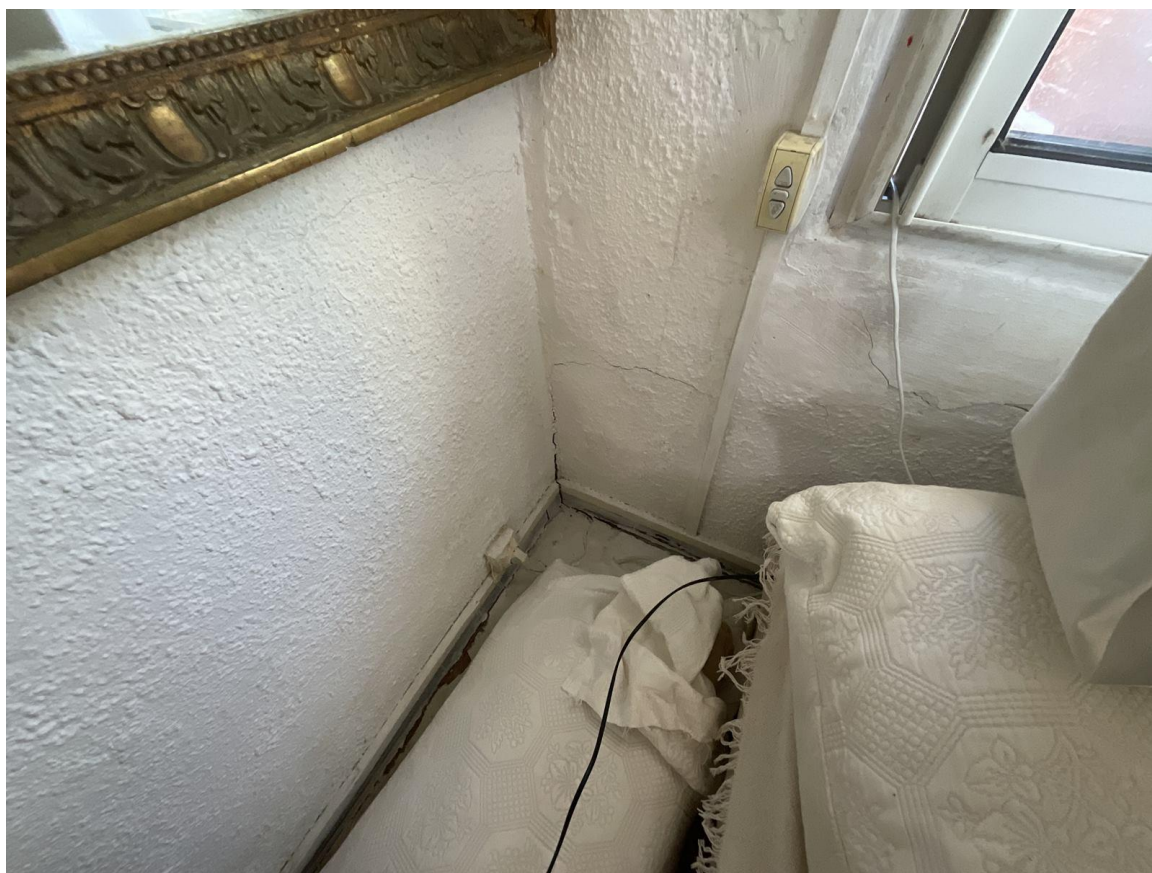
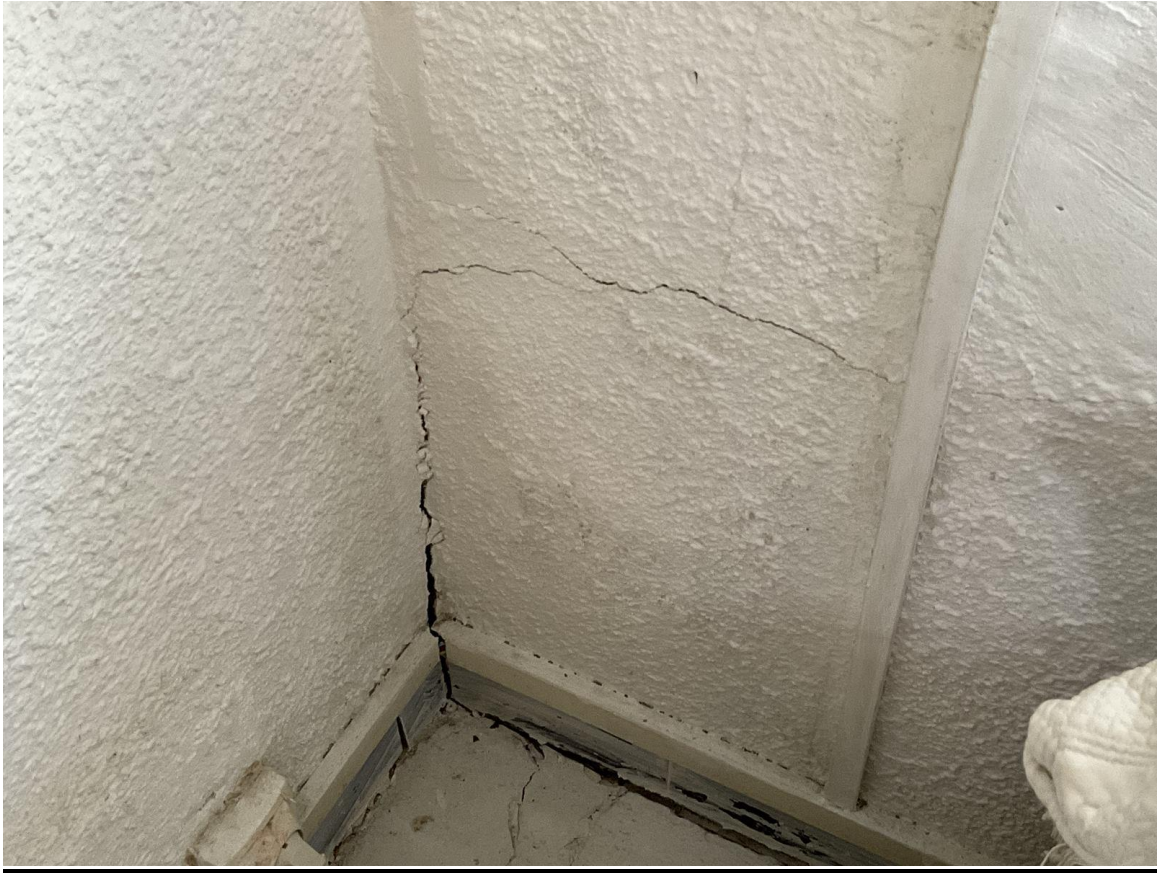
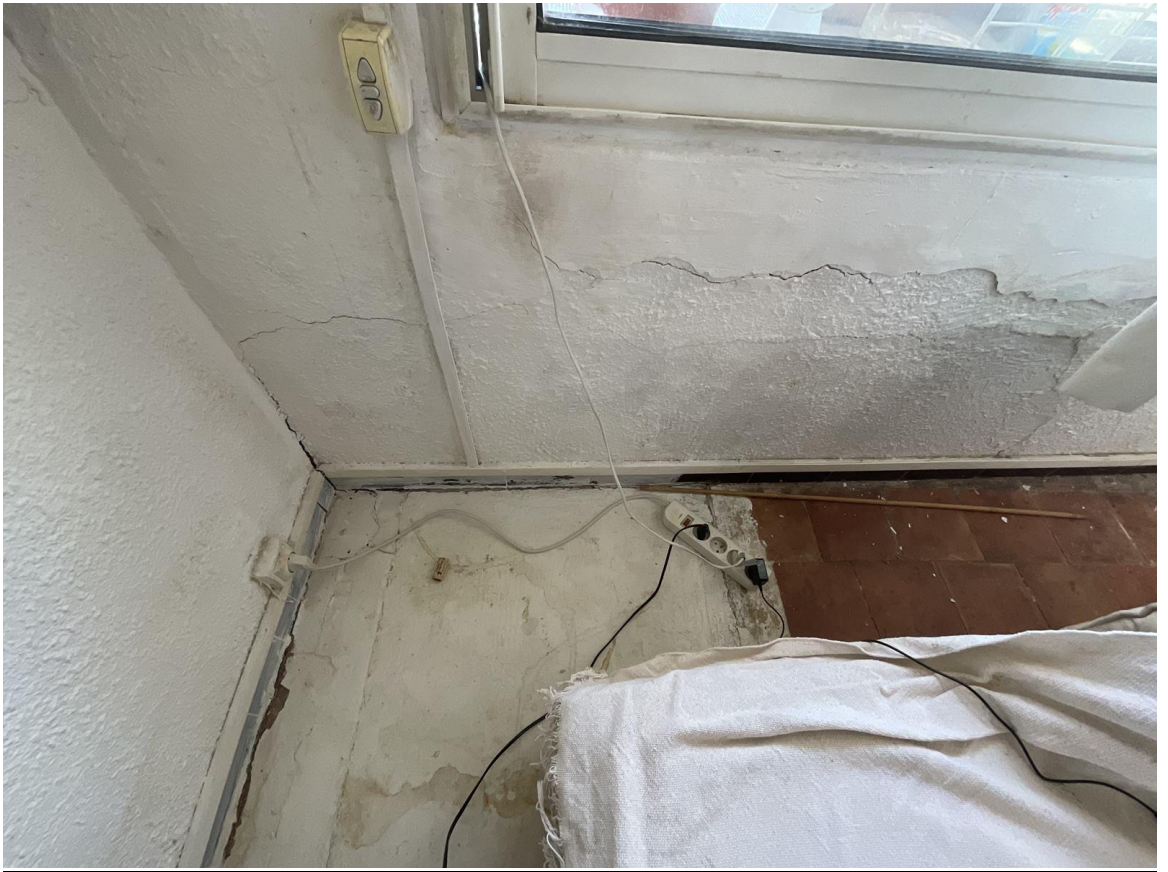
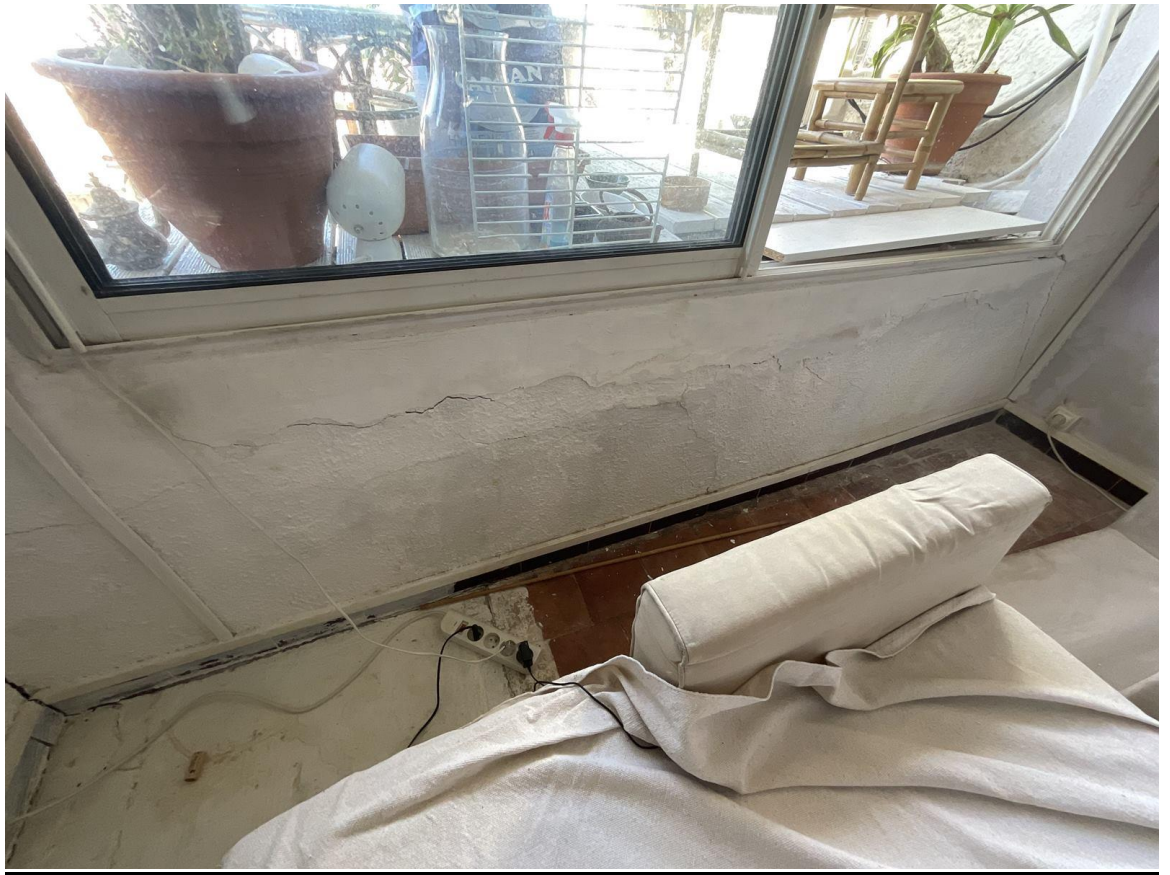
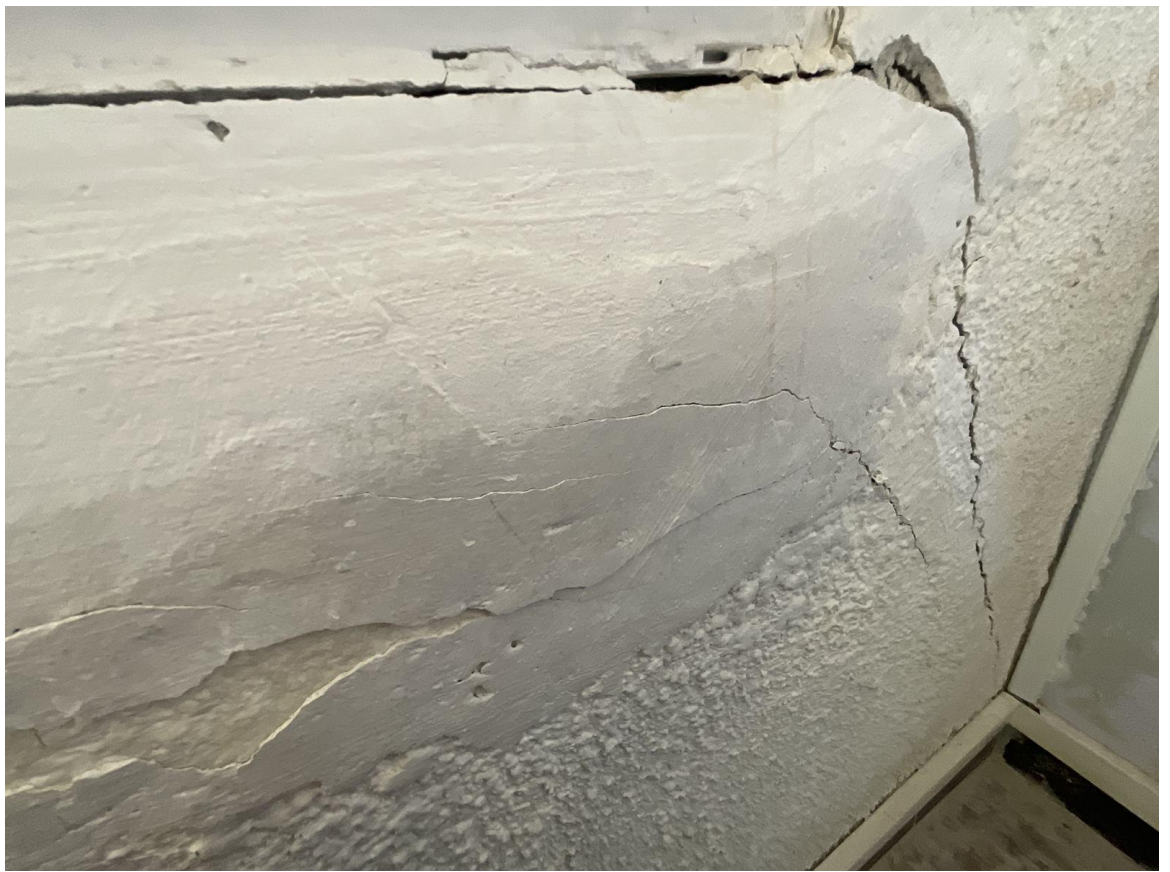
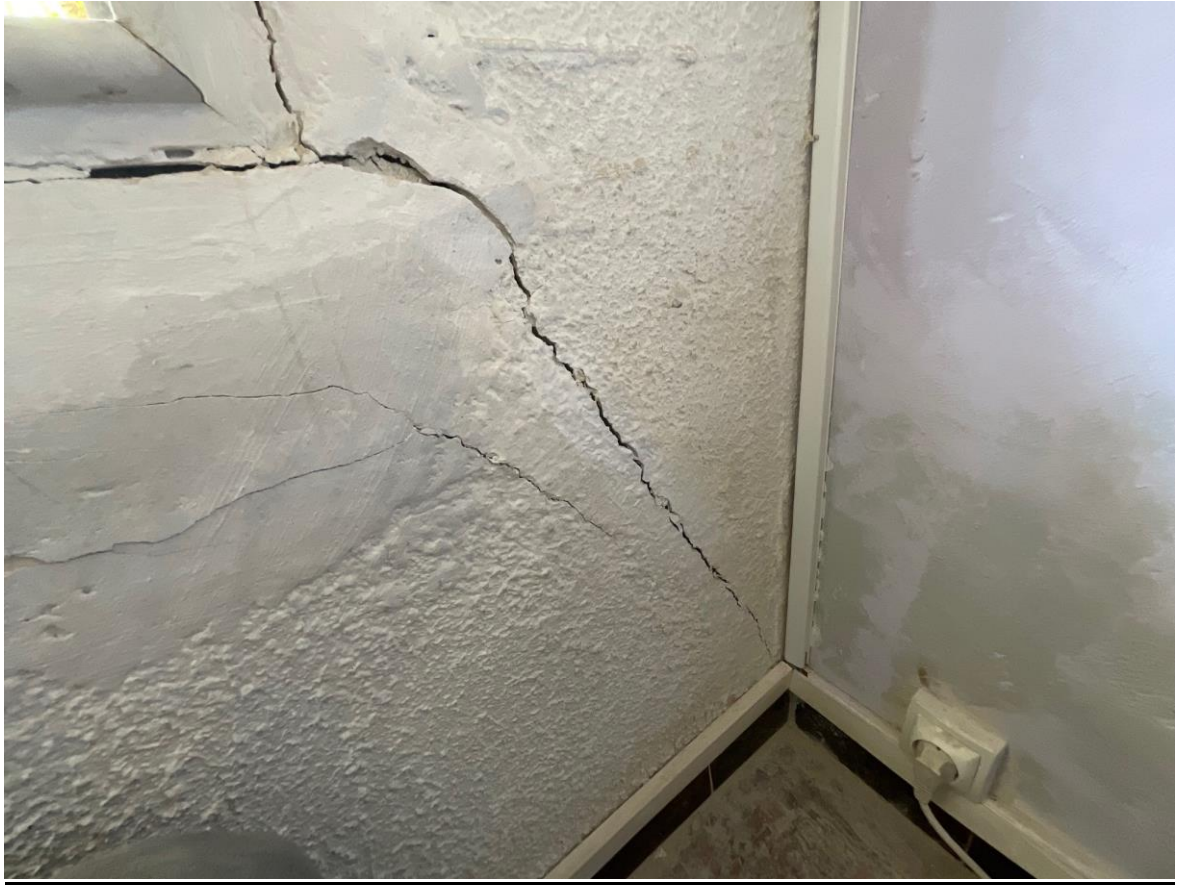
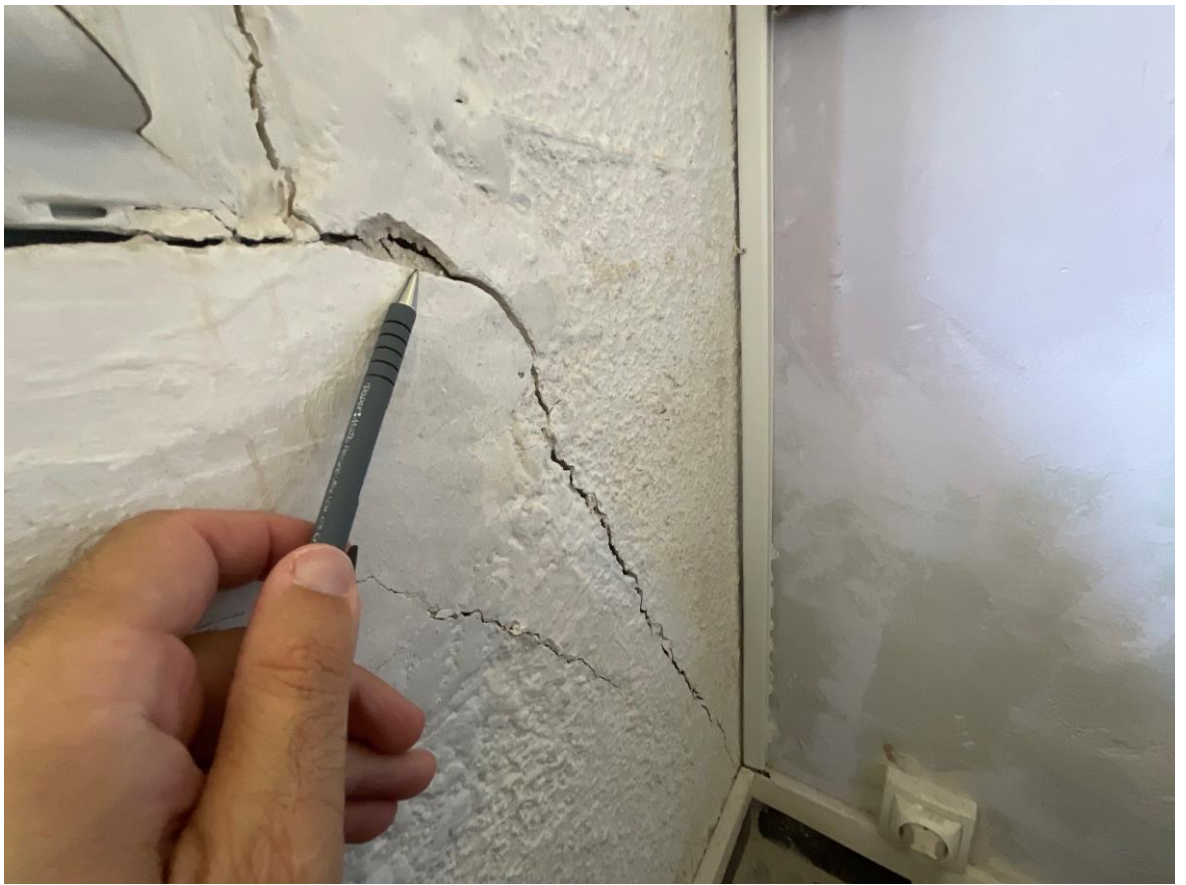
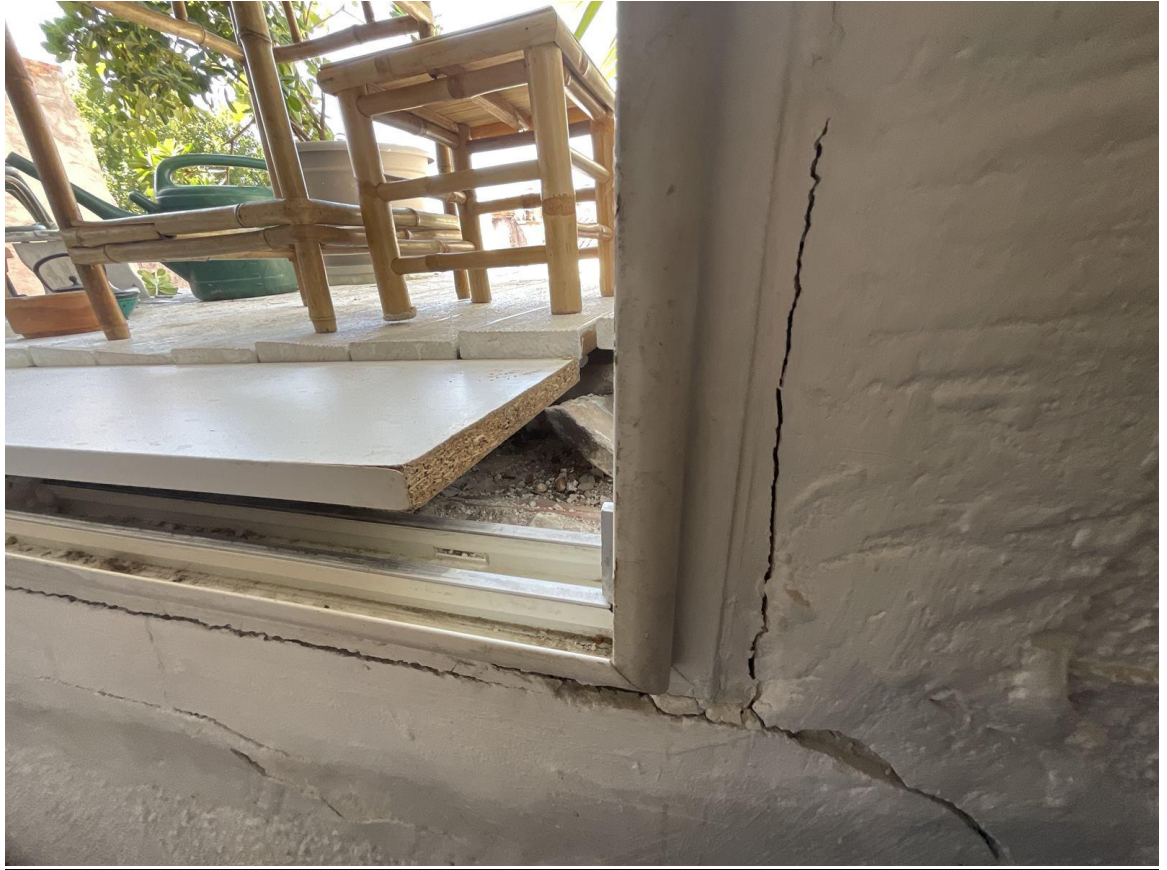
**Photos n° 14 à 21**

Nous constatons sur le mur en extrémité de l'appartement (au niveau de la petite terrasse surélevée), que la partie basse du mur présente également d'importantes fissures, sur toute sa largeur.
